## 第6章 現地調査の結果

## 2. 空き家等の状況

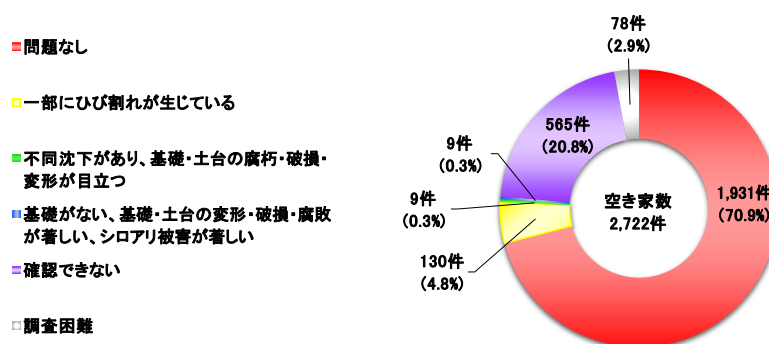
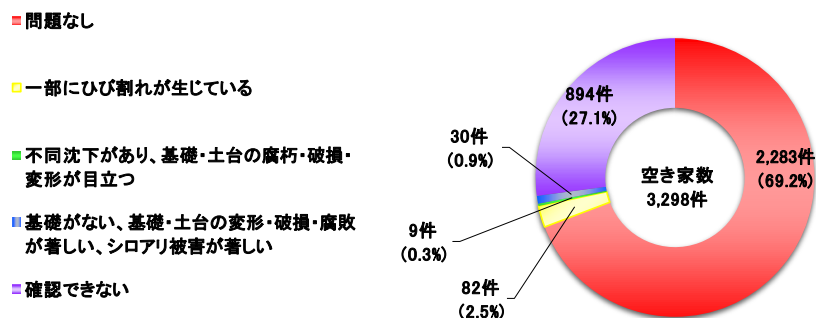
図6. 2 基礎の状況

- ・ 前回調査では、「問題なし」が1,931件（70.9％）でした。一方、「一部にひび割れが生じている」が130件（4.8％）、「不同沈下があり、基礎・土台の腐朽・破損・変形が目立つ」及び「基礎がない、基礎・土台の変形・破損・腐敗が著しい、シロアリ被害が著しい」がそれぞれ9件（0.3％）確認されました。
- ・ 今回調査では、「問題なし」が2,283件（69.2％）でした。一方、「一部にひび割れが生じている」が82件（2.5％）、「不同沈下があり、基礎・土台の腐朽・破損・変形が目立つ」が9件（0.3％）、「基礎がない、基礎・土台の変形・破損・腐敗が著しい、シロアリ被害が著しい」が30件（0.9％）確認されました。
- ・ 基礎の状況は、「問題あり」の項目のうち、特に「基礎がない、基礎・土台の変形・破損・腐敗が著しい、シロアリ被害が著しい」の割合が高くなっています。

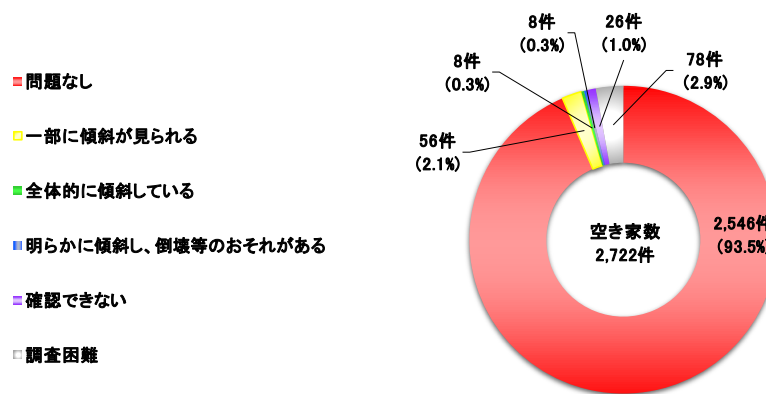
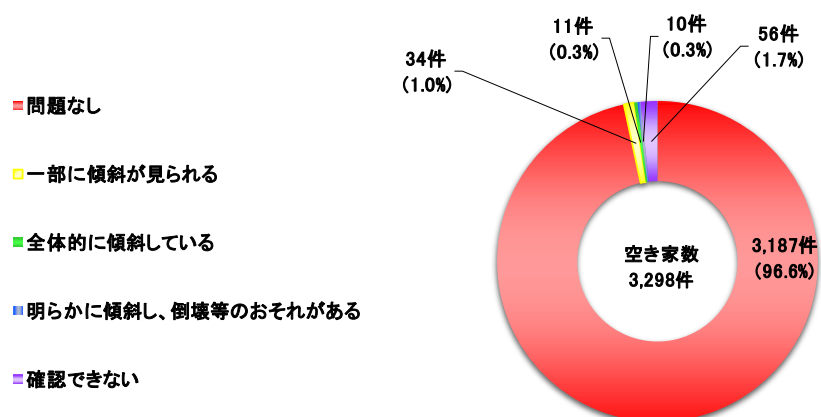
図 6. 3 建物の傾斜の状況

- ・ 前回調査では、「問題なし」が 2,546 件（93.5%）でした。一方、傾斜が見られるものが 72 件、うち「明らかに傾斜し、倒壊等のおそれがある」が 8 件（0.3%）確認されました。
- ・ 今回調査では、「問題なし」が 3,187 件（96.6%）でした。一方、傾斜が見られるものが 55 件、うち「明らかに傾斜し、倒壊等のおそれがある」が 10 件（0.3%）確認されました。
- ・ 建物の傾斜の状況は、前回調査と比較すると、「問題あり」の項目のうち、特に「一部に傾斜が見られる」の割合が低くなっています。

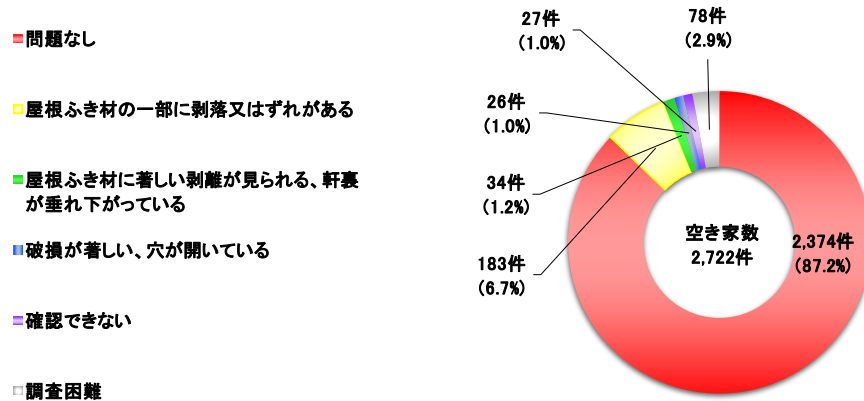
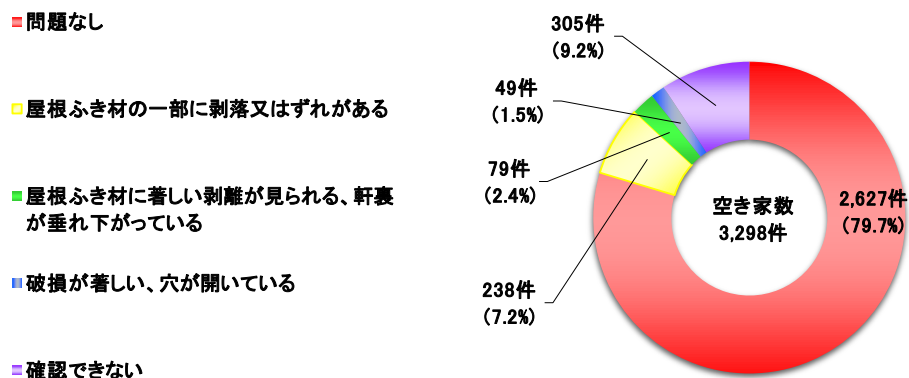
図6. 4 屋根の状況

- ・ 前回調査では、「問題なし」が2,374件（87.2％）でした。一方、屋根に問題が見られるものが243件あり、そのうち「破損が著しい、穴が開いている」が26件（1.0％）確認されました。
- ・ 今回調査では、「問題なし」が2,627件（79.7％）でした。一方、屋根に問題が見られるものが366件あり、そのうち「破損が著しい、穴が開いている」が49件（1.5％）確認されました。
- ・ 屋根の状況は、前回調査と比較すると、「問題あり」の項目のうち、特に「屋根ふき材に著しい剥離が見られる、軒裏が垂れ下がっている」の割合が高くなっています。

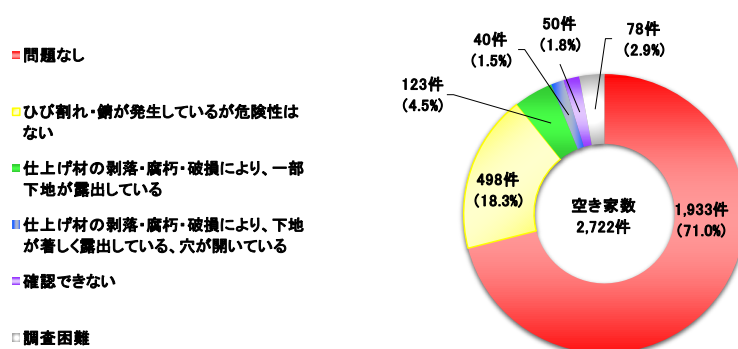
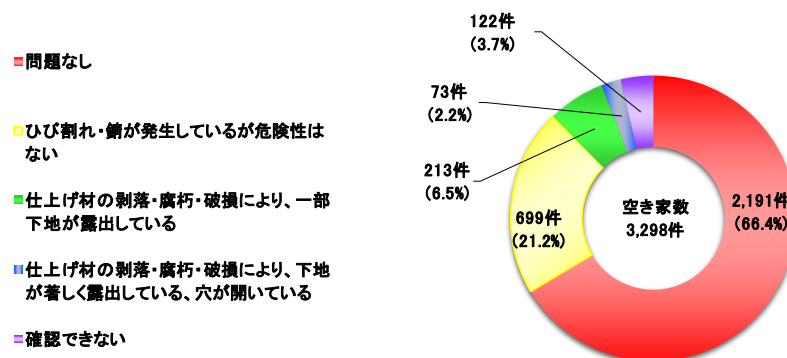
図 6. 5 外壁の状況

- ・ 前回調査では、「問題なし」が1,933件（71.0%）、「ひび割れ・錆が発生しているが危険性はない」が498件（18.3%）でした。一方、「仕上げ材の剥落・腐朽・破損により、一部下地が露出している」又は「仕上げ材の剥落・腐朽・破損により、下地が著しく露出している、穴が開いている」等、問題の見られるものが合わせて163件（6.0%）確認されました。
- ・ 今回調査では、「問題なし」が2,191件（66.4%）、「ひび割れ・錆が発生しているが危険性はない」が699件（21.2%）でした。一方、「仕上げ材の剥落・腐朽・破損により、一部下地が露出している」又は「仕上げ材の剥落・腐朽・破損により、下地が著しく露出している、穴が開いている」等、問題の見られるものが合わせて286件（8.7%）確認されました。
- ・ 外壁の状況は、前回と比較すると、「問題あり」の項目のうち、特に「仕上げ材の剥落・腐朽・破損により、下地が著しく露出している、穴が開いている」の割合が高くなっています。

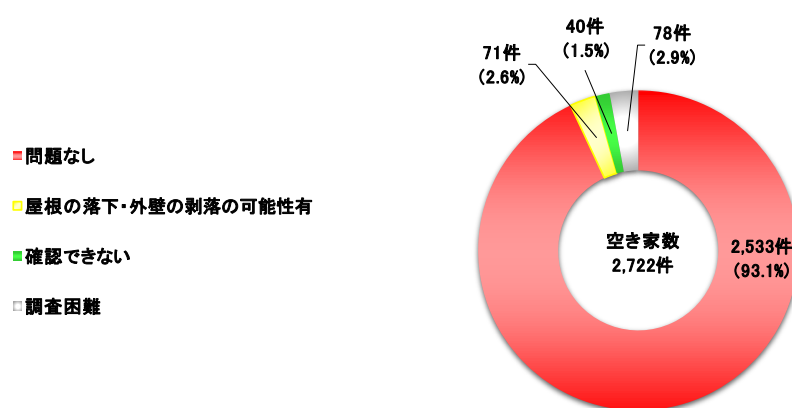
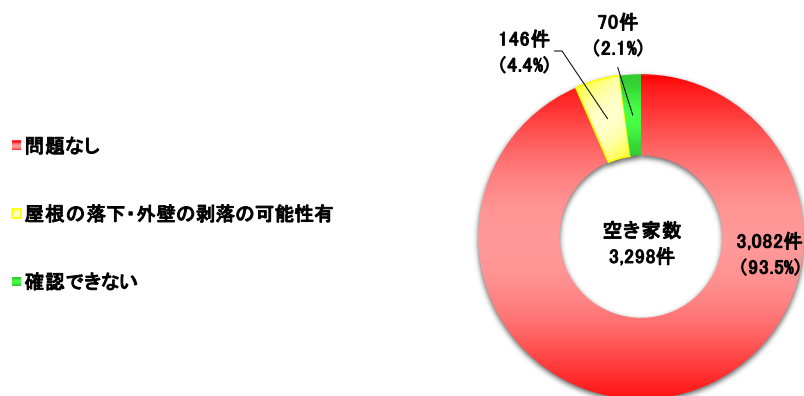
図 6. 6 周囲への影響度

- ・ 前回調査では、「問題なし」が2,533件（93.1％）でした。一方、「屋根の落下・外壁の剥離の可能性有」が71件（2.6％）確認されました。
- ・ 今回調査では、「問題なし」が3,082件（93.5％）でした。一方、「屋根の落下・外壁の剥離の可能性有」が146件（4.4％）確認されました。
- ・ 周囲への影響度は、前回調査と比較すると、「屋根の落下・外壁の剥離の可能性有」の割合が高くなっています。

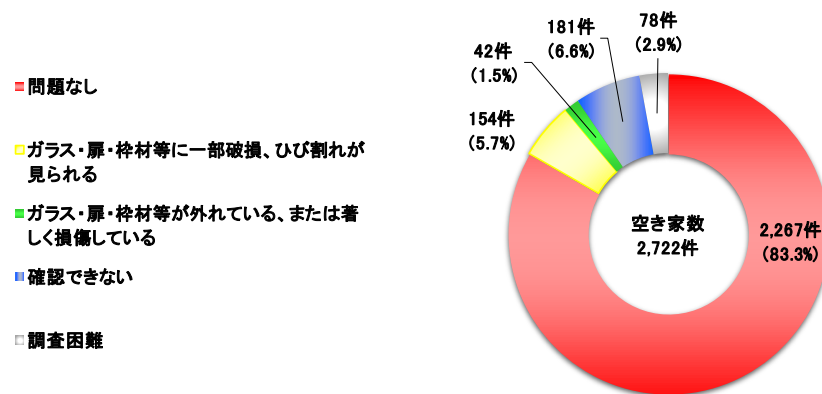
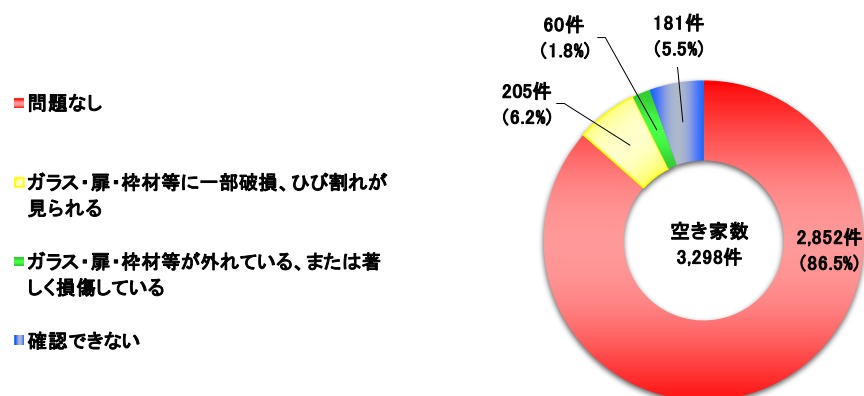
図 6. 7 開口部の状況  
【前回調査】

- ・ 前回調査では、「問題なし」が2,267件（83.3%）でした。一方、「ガラス・扉・枠材等の一部破損、ひび割れが見られる」が154件（5.7%）、「ガラス・扉・枠材等が外れている、又は著しく損傷している」が42件（1.5%）確認されました。
- ・ 今回調査では、「問題なし」が2,852件（86.5%）でした。一方、「ガラス・扉・枠材等の一部破損、ひび割れが見られる」が205件（6.2%）、「ガラス・扉・枠材等が外れている、又は著しく損傷している」が60件（1.8%）確認されました。
- ・ 開口部の状況は、前回調査と比較すると、「問題あり」の項目のうち、特に「ガラス・扉・枠材等が外れている、又は著しく損傷している」の割合が高くなっています。

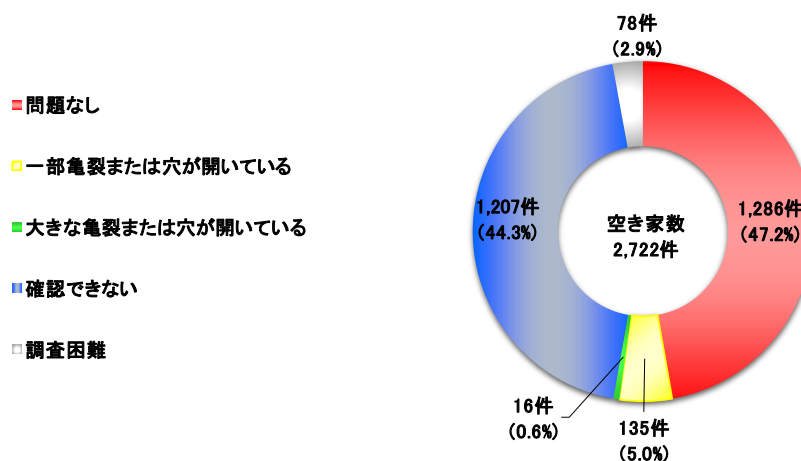
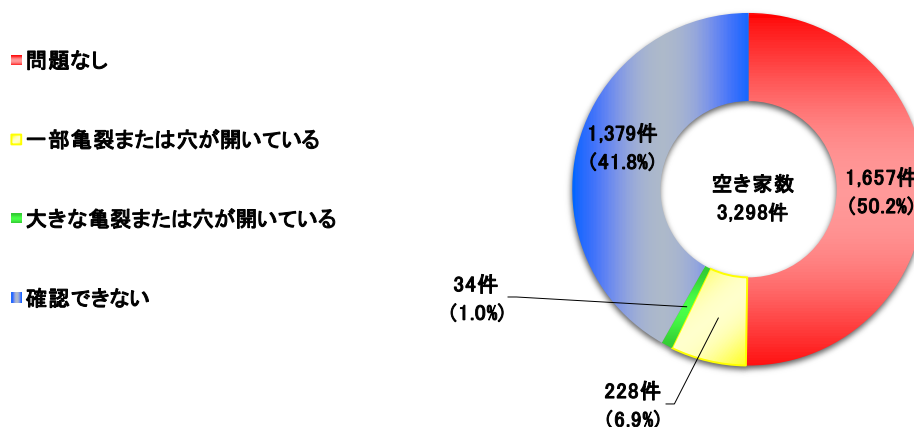
図6. 8 塀、柵、門の状況  
【前回調査】

- ・ 前回調査では、「問題なし」が1,286件（47.2%）でした。一方、「一部亀裂又は穴が開いている」が135件（5.0%）、「大きな亀裂又は穴が開いている」が16件（0.6%）確認されました。
- ・ 今回調査では、「問題なし」が1,657件（50.2%）でした。一方、「一部亀裂又は穴が開いている」が228件（6.9%）、「大きな亀裂又は穴が開いている」が34件（1.0%）確認されました。
- ・ 塀、柵、門の状況は、前回調査と比較すると、「問題あり」の項目のうち、特に「大きな亀裂又は穴が開いている」の割合が高くなっています。

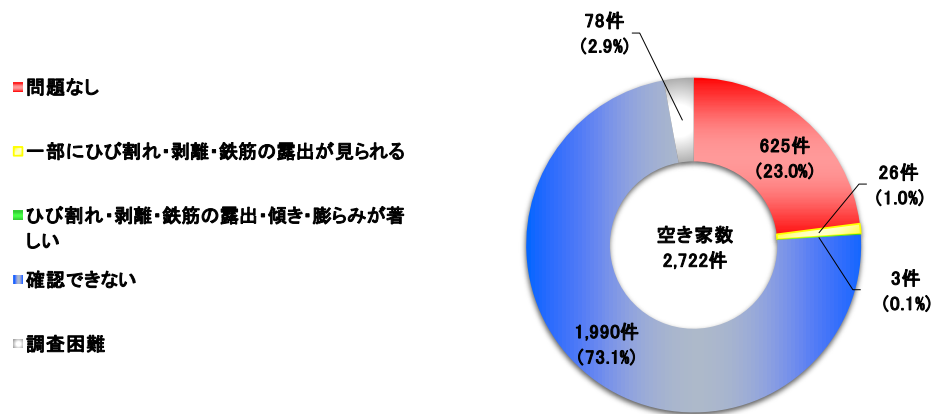
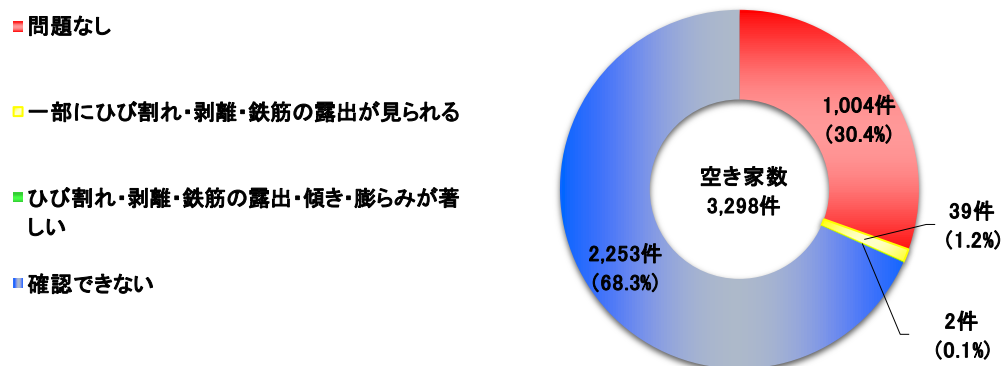
図 6. 9 擁壁の状況

- ・ 前回調査では、「問題なし」が 625 件 (23.0%) でした。一方、「一部にひび割れ・剥離・鉄筋の露出が見られる」26 件 (1.0%)、「ひび割れ・剥離・鉄筋の露出・傾き・膨らみが著しい」が 3 件 (0.1%) 確認されました。
- ・ 今回調査では、「問題なし」が 1,004 件 (30.4%) でした。一方、「一部にひび割れ・剥離・鉄筋の露出が見られる」39 件 (1.2%)、「ひび割れ・剥離・鉄筋の露出・傾き・膨らみが著しい」が 2 件 (0.1%) 確認されました。
- ・ 擁壁の状況は、前回調査と比較すると、「問題なし」の割合が高くなっています。

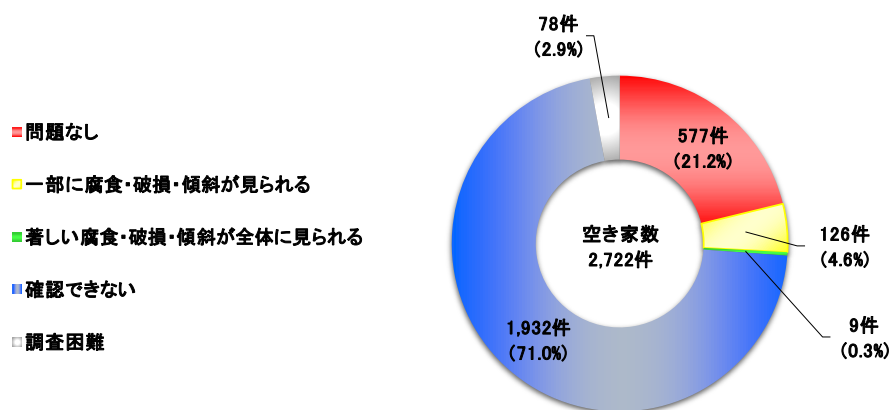
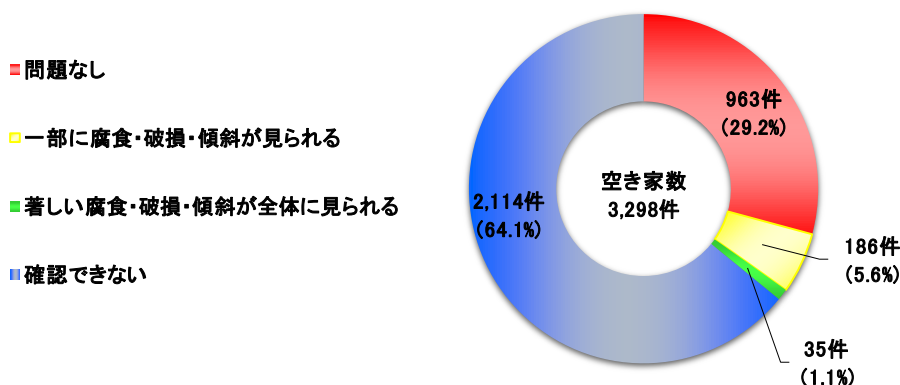
図 6. 10 屋外階段・バルコニーの状況  
【前回調査】

- ・ 前回調査では、「問題なし」が 577 件（21.2％）でした。一方、「一部に腐食・破損・傾斜が見られる」が 126 戸（4.6％）、「著しい腐食・破損・傾斜が全体に見られる」が 9 件（0.3％）確認されました。
- ・ 今回調査では、「問題なし」が 963 件（29.2％）でした。一方、「一部に腐食・破損・傾斜が見られる」が 186 件（5.6％）、「著しい腐食・破損・傾斜が全体に見られる」が 35 件（1.1％）確認されました。
- ・ 屋外階段・バルコニーの状況は、前回調査と比較すると、「問題あり」の項目のうち、特に「著しい腐食・破損・傾斜が全体に見られる」の割合が高くなっています。

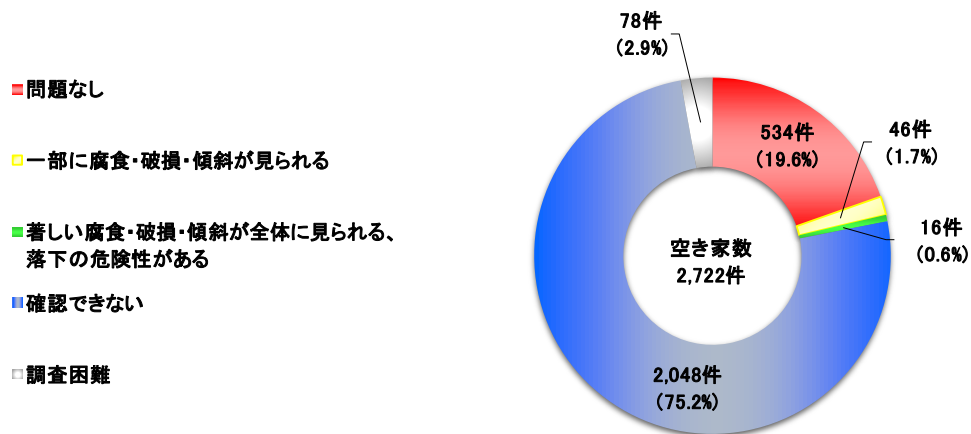
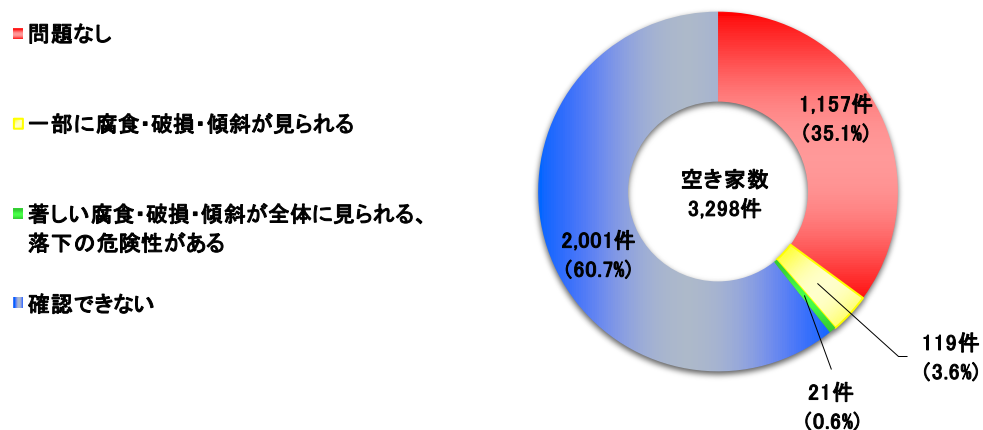
図 6. 1 1 看板・給湯設備・屋上水槽の状況

- ・ 前回調査では、「問題なし」が 534 件（19.6％）でした。一方、「一部に腐食・破損・傾斜が見られる」が 46 件（1.7％）、「著しい腐食・破損・傾斜が見られる、落下の危険性がある」が 16 件（0.6％）確認されました。
- ・ 今回調査では、「問題なし」が 1,157 件（35.1％）でした。一方、「一部に腐食・破損・傾斜が見られる」が 119 件（3.6％）、「著しい腐食・破損・傾斜が全体に見られる、落下の危険性がある」が 21 件（0.6％）確認されました。
- ・ 看板・給湯設備・屋上水槽の状況は、前回調査と比較すると、「問題あり」の項目のうち、特に「一部に腐食・破損・傾斜が見られる」の割合が高くなっています。

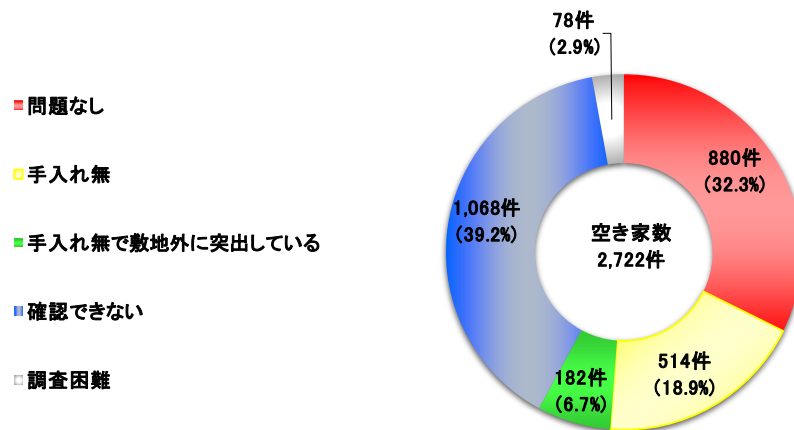
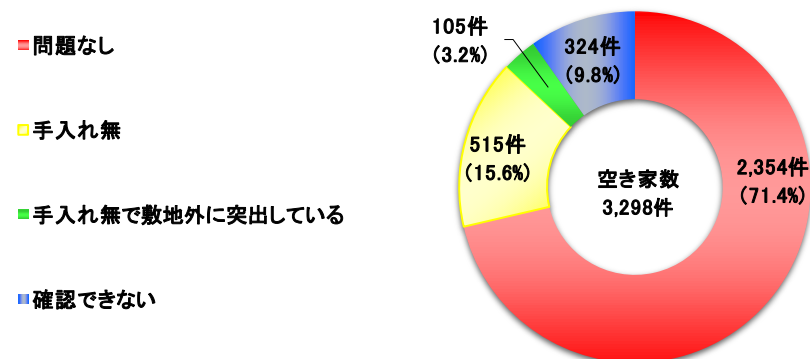
図6. 12 樹木の状況

- ・ 前回調査では、「問題なし」が880件(32.3%)でした。一方、「手入れ無」が514件(18.9%)、「手入れ無で敷地外に突出している」が182件(6.7%)確認されました。
- ・ 今回調査では、「問題なし」が2,354件(71.4%)でした。一方、「手入れ無」が515件(15.6%)、「手入れ無で敷地外に突出している」が105件(3.2%)確認されました。
- ・ 樹木の状況は、前回調査と比較すると、「問題なし」の割合が高くなっています。

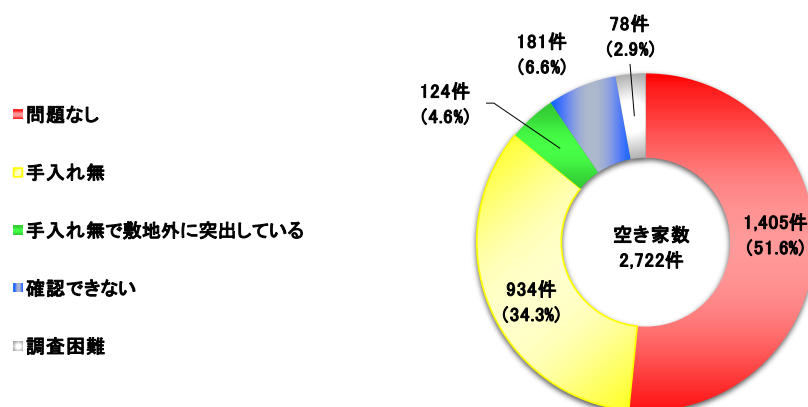
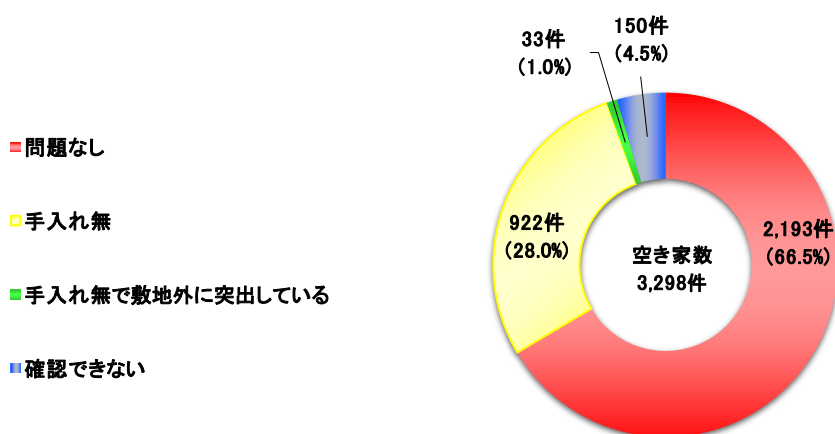
図 6. 13 雑草の状況

- ・ 前回調査では、「問題なし」が 1,405 件 (51.6%) でした。一方、「手入れ無」が 934 件 (34.3%)、「手入れ無で敷地外に突出している」が 124 件 (4.6%) 確認されました。
- ・ 今回調査では、「問題なし」が 2,193 件 (66.5%) でした。一方、「手入れ無」が 922 件 (28.0%)、「手入れ無で敷地外に突出している」が 33 件 (1.0%) 確認されました。
- ・ 雑草の状況は、前回調査と比較すると、「問題あり」の項目のうち、特に「手入れ無で敷地外に突出している」の割合が低くなっています。

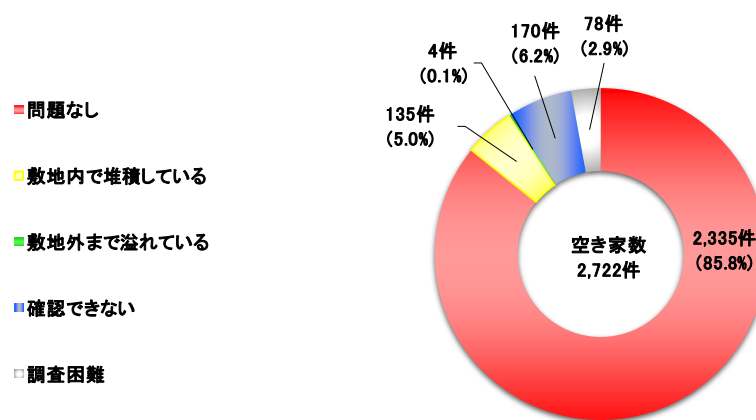
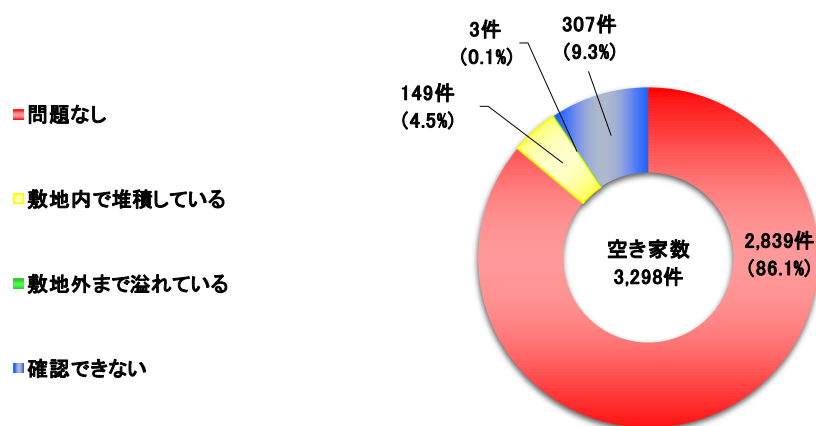
図 6. 1 4 ごみ堆積物の状況

- ・ 前回調査では、「問題なし」が2,335件（85.8％）でした。一方、「敷地内で堆積している」が135件（5.0％）、「敷地外まで溢れている」が4件（0.1％）確認されました。
- ・ 今回調査では、「問題なし」が2,839件（86.1％）でした。一方、「敷地内で堆積している」が149件（4.5％）、「敷地外まで溢れている」が3件（0.1％）確認されました。
- ・ ごみ堆積物の状況は、前回調査と比較すると、「問題あり」の項目のうち、特に「敷地内で堆積している」の割合が低くなっています。

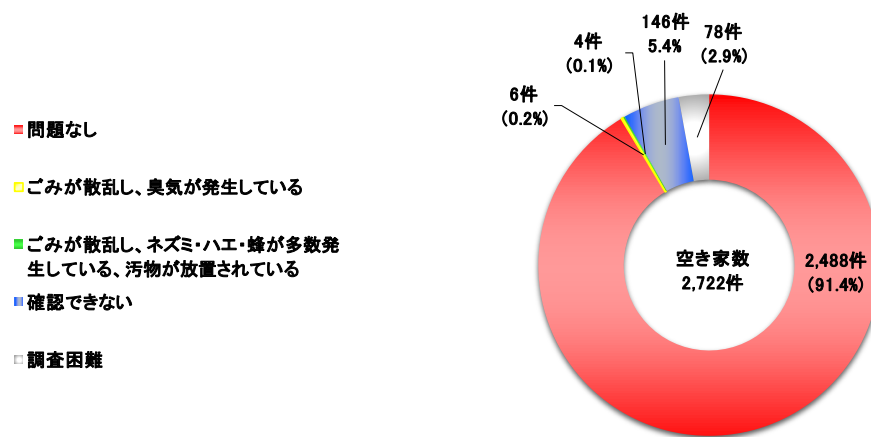
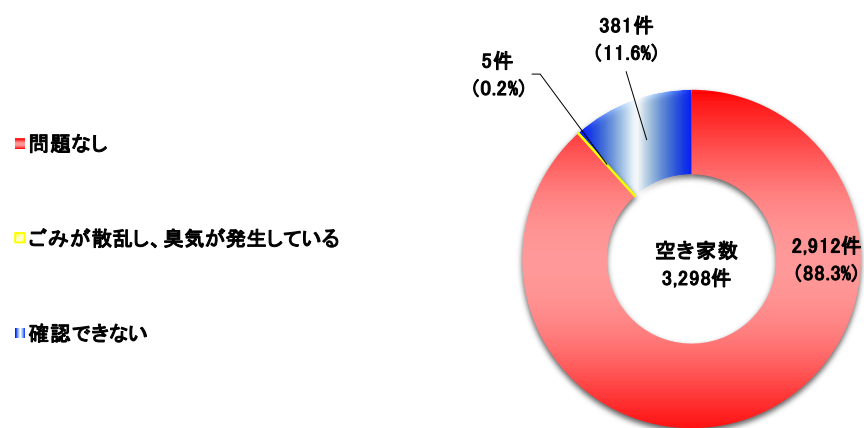
図6. 15 衛生面

- ・ 前回調査では、「問題なし」が2,488件（91.4%）でした。一方、「ごみが散乱し、臭気が発生している」が6件（0.2%）確認されました。
- ・ 今回調査では、「問題なし」が2,912件（88.3%）でした。一方、「ごみが散乱し、臭気が発生している」が5件（0.2%）確認されました。
- ・ 衛生面は、前回調査と比較すると、「問題なし」の割合が低くなっています。

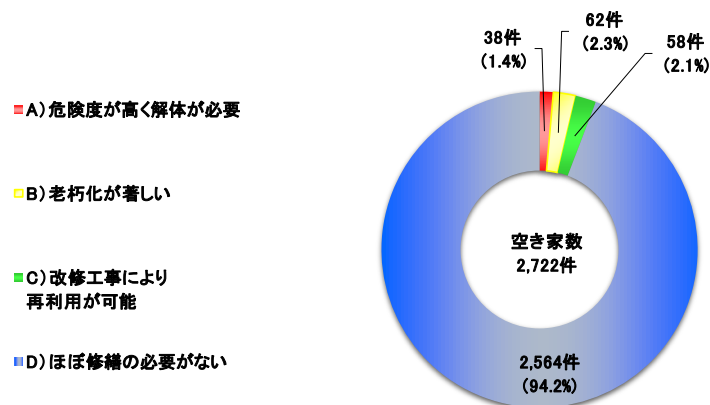
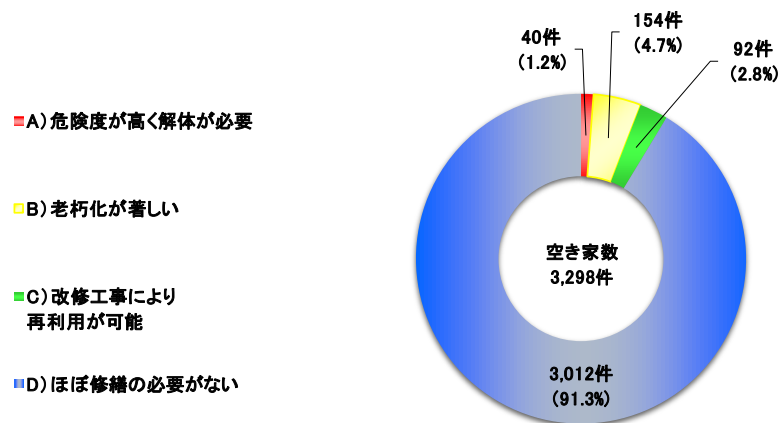
図 6. 17 総合評価の結果

- ・ 前回調査では、「ほぼ修繕の必要がない」が 2,564 件 (94.2%) となりました。
- ・ 一方、「危険度が高く解体が必要」な空き家等は 38 件 (1.4%) となりました。
- ・ また、解体が必要なほどではないものの、「老朽化が著しい」空き家等が 62 件 (2.3%)、  
「改修工事により再利用が可能」な空き家等が 58 件 (2.1%) となりました。
- ・ 今回調査では、「ほぼ修繕の必要がない」が 3,012 件 (91.3%) となりました。
- ・ 一方、「危険度が高く解体が必要」な空き家等は 40 件 (1.2%) となりました。
- ・ また、解体が必要なほどではないものの、「老朽化が著しい」空き家等が 154 件 (4.7%)、  
「改修工事により再利用が可能」な空き家等が 92 件 (2.8%) となりました。
- ・ 前回調査と比較すると、「B) 老朽化が著しい」の割合が高くなっています。
