地表地質踏査結果写真集

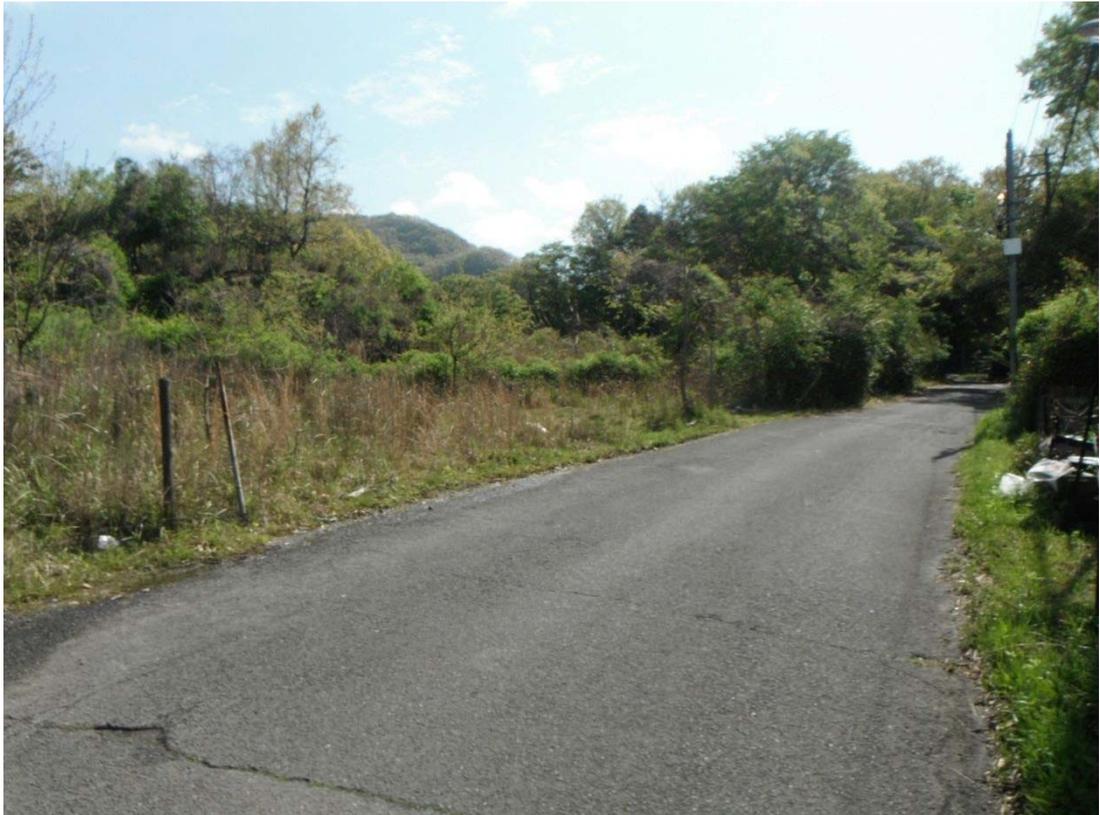
P-1 : 採石場跡地。

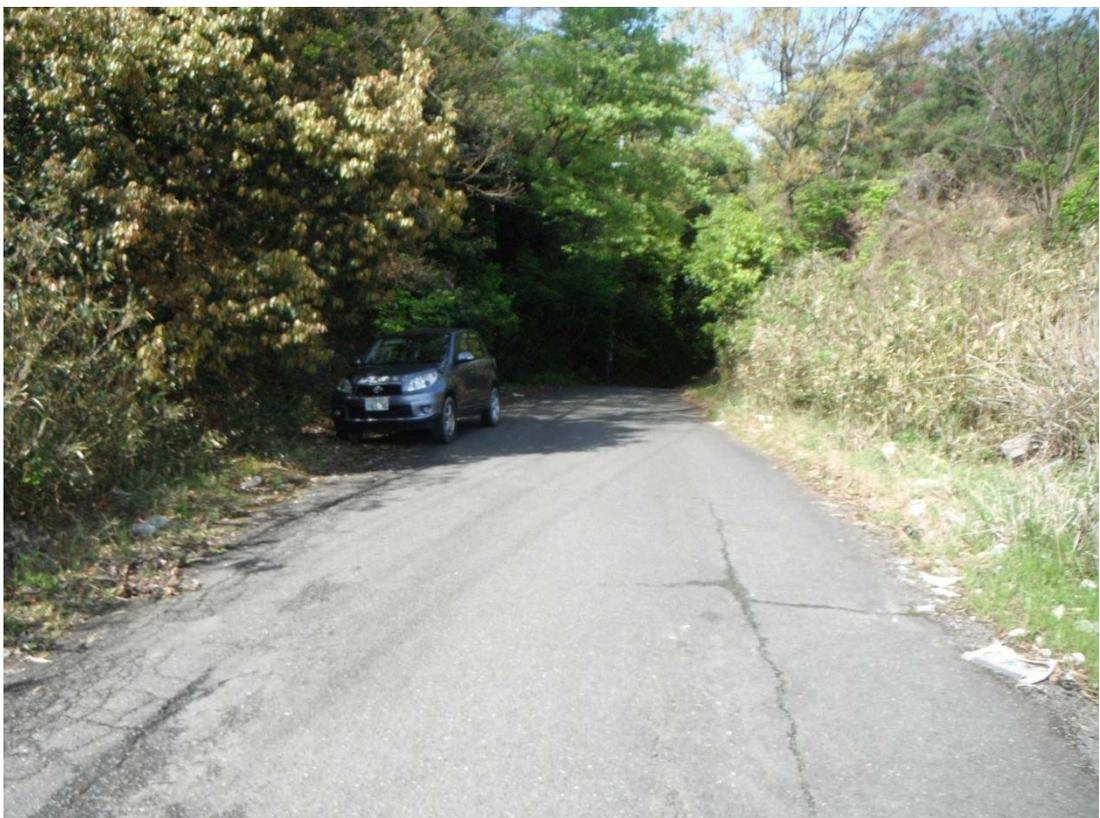
P-2 : 市道東部 285 号線。

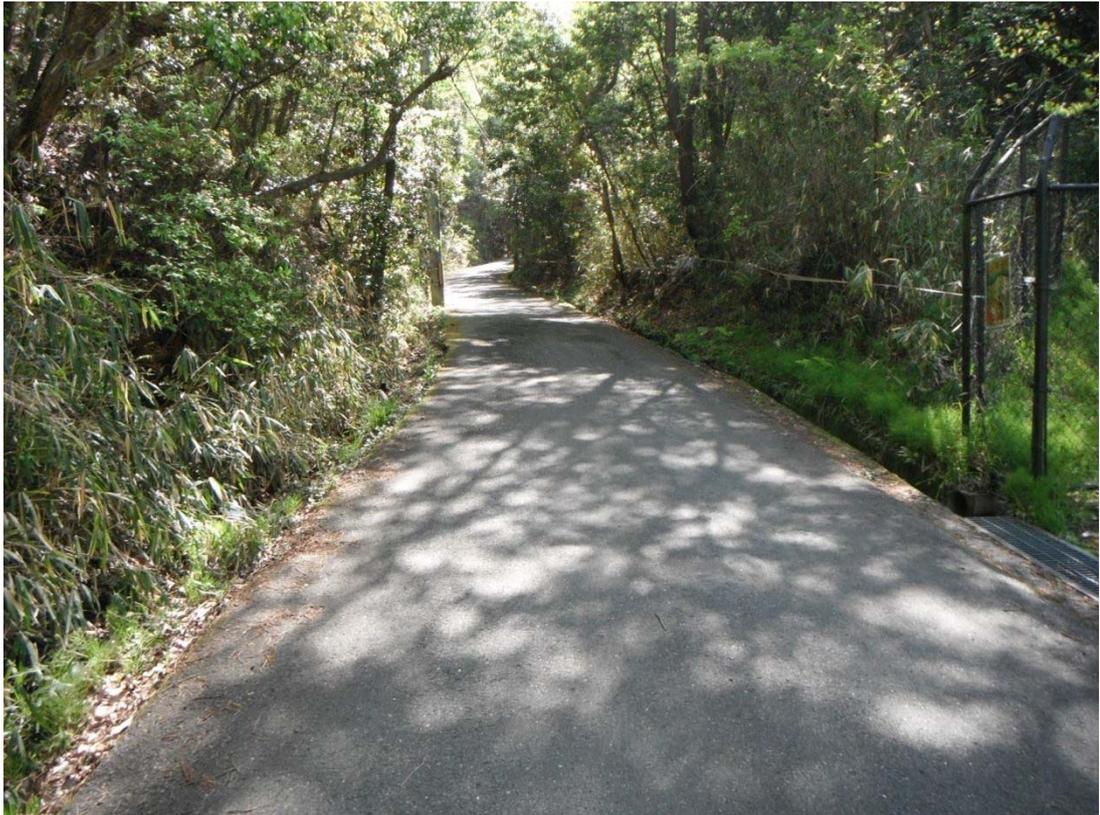
P-3 : 市道東部 285 号線。

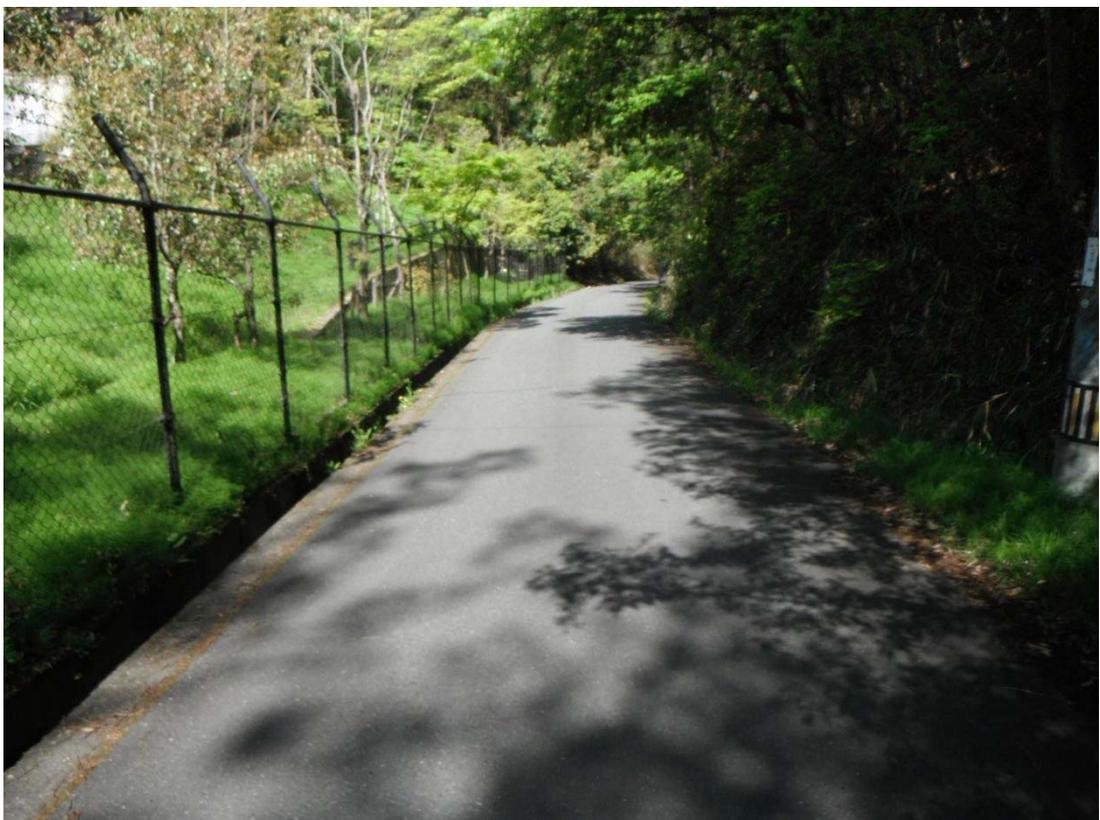
P-4 : 市道東部 285 号線。左側は鹿野園排水池施設が立地する。

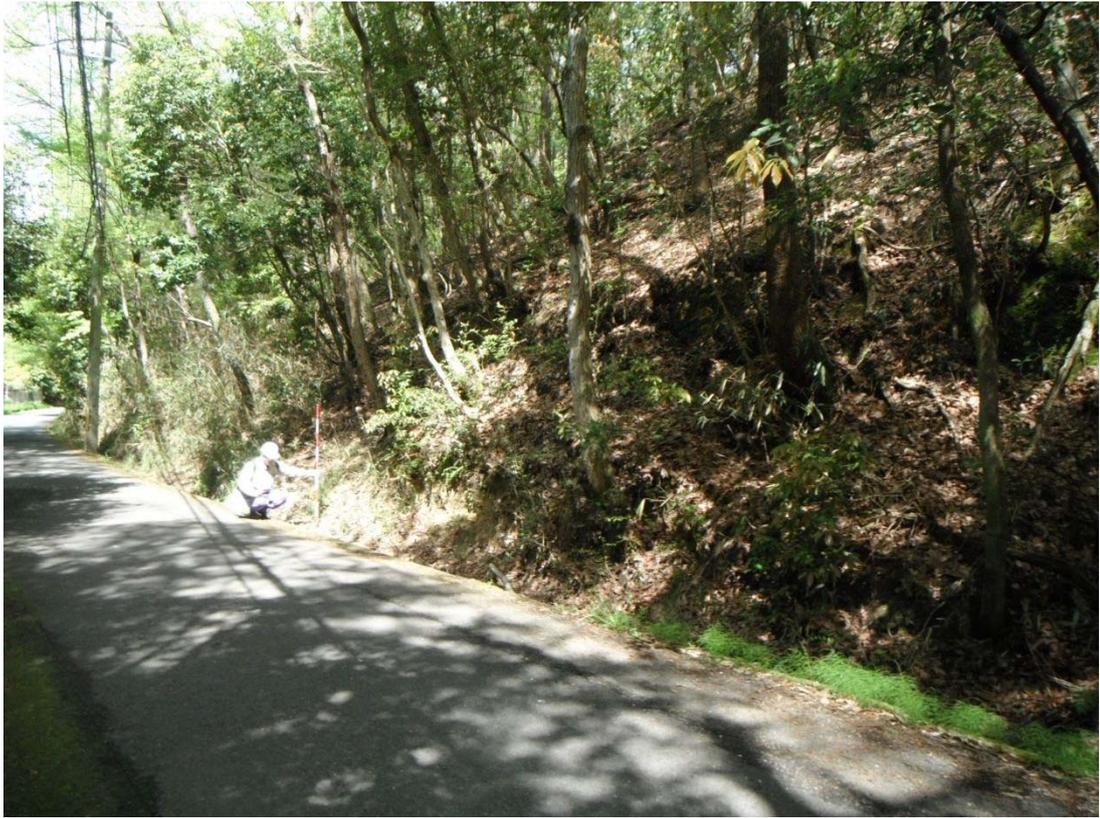
P-5 : 計画道路と現況道路の取り付け部付近。

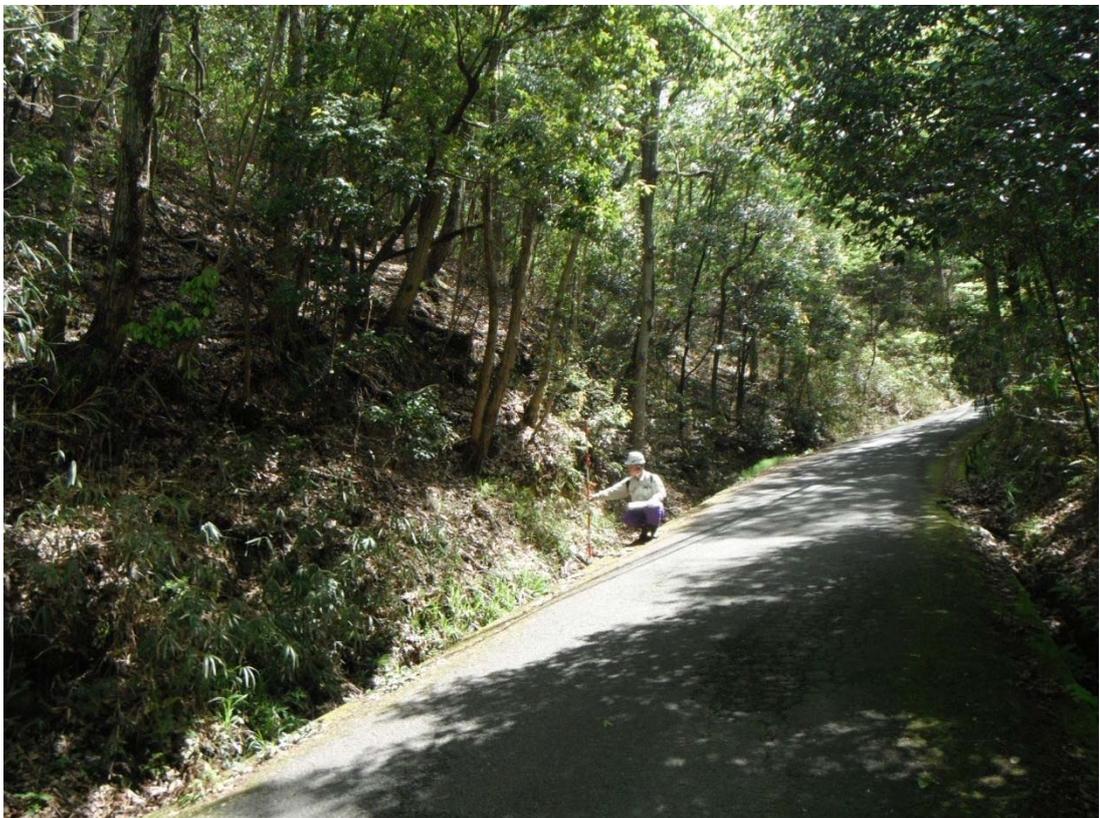
P-6 : 計画道路と現況道路の取り付け部付近。

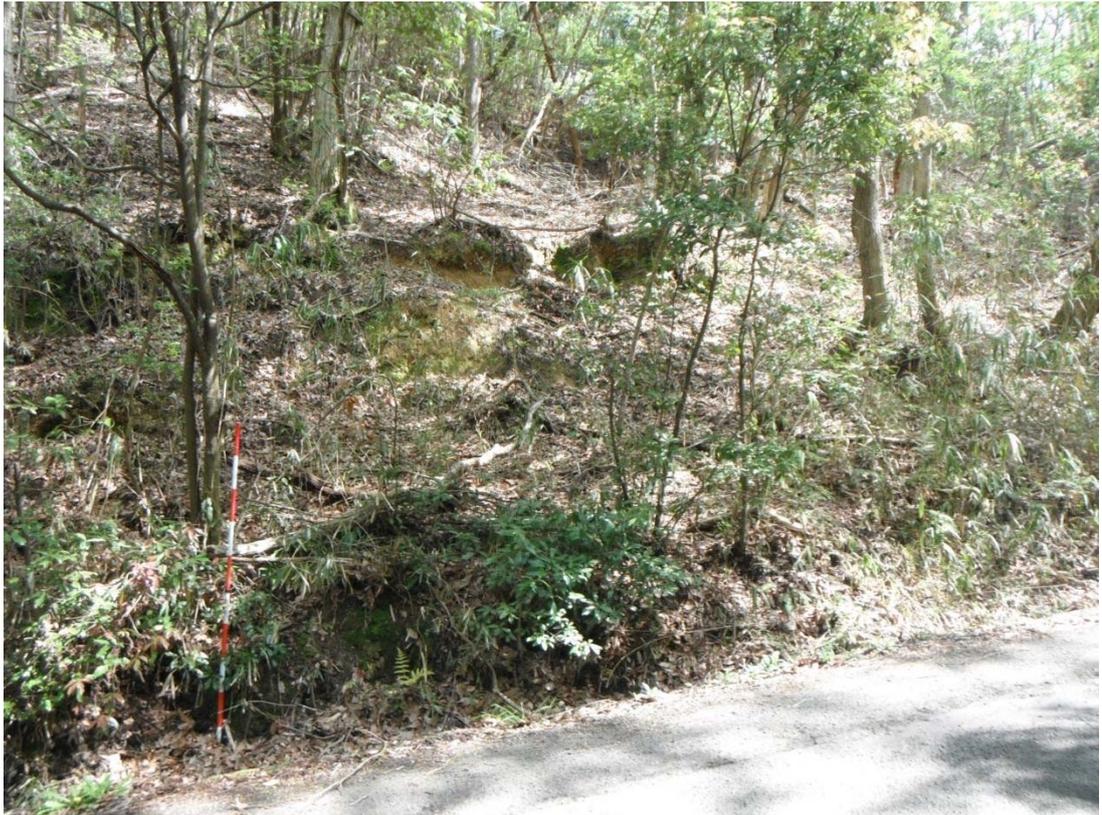
P-7 : 崩壊末端の小崩壊。滑落崖が二段になる。

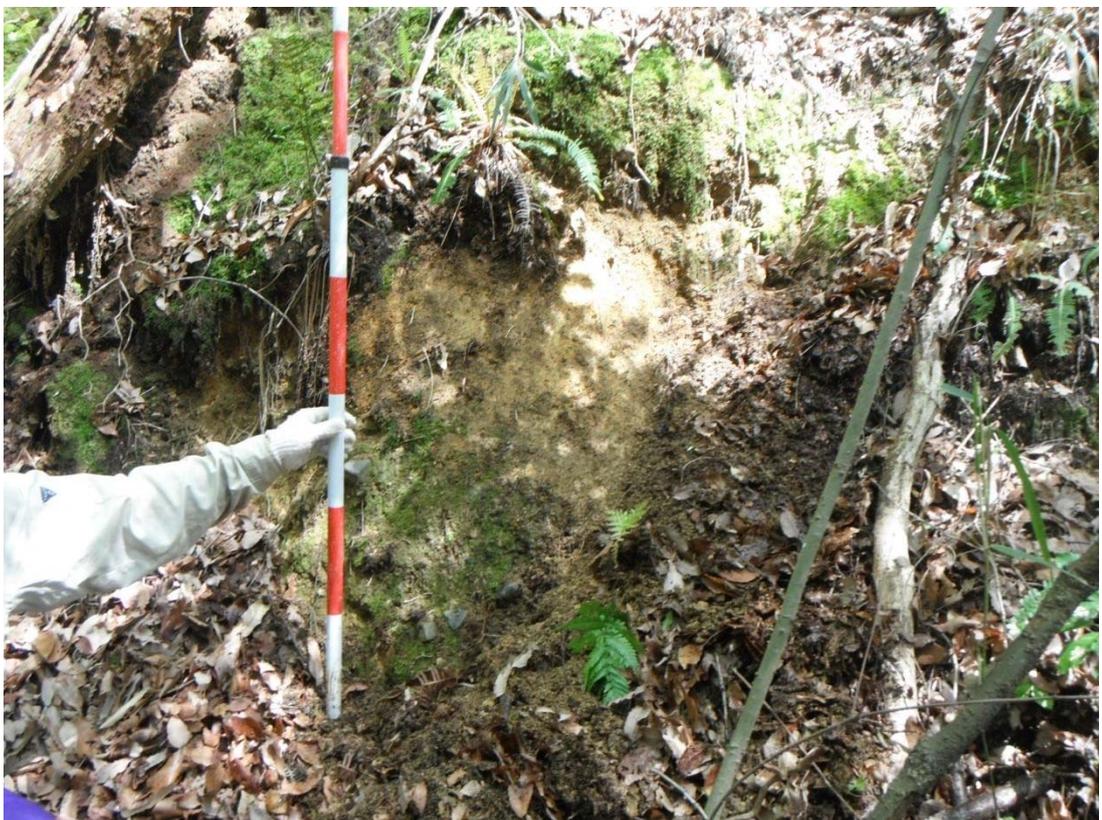
P-8 : 崩壊の左側にはDHの風化した礫岩が露岩する。礫の混入は非常に少なく、基質部が支配的である。

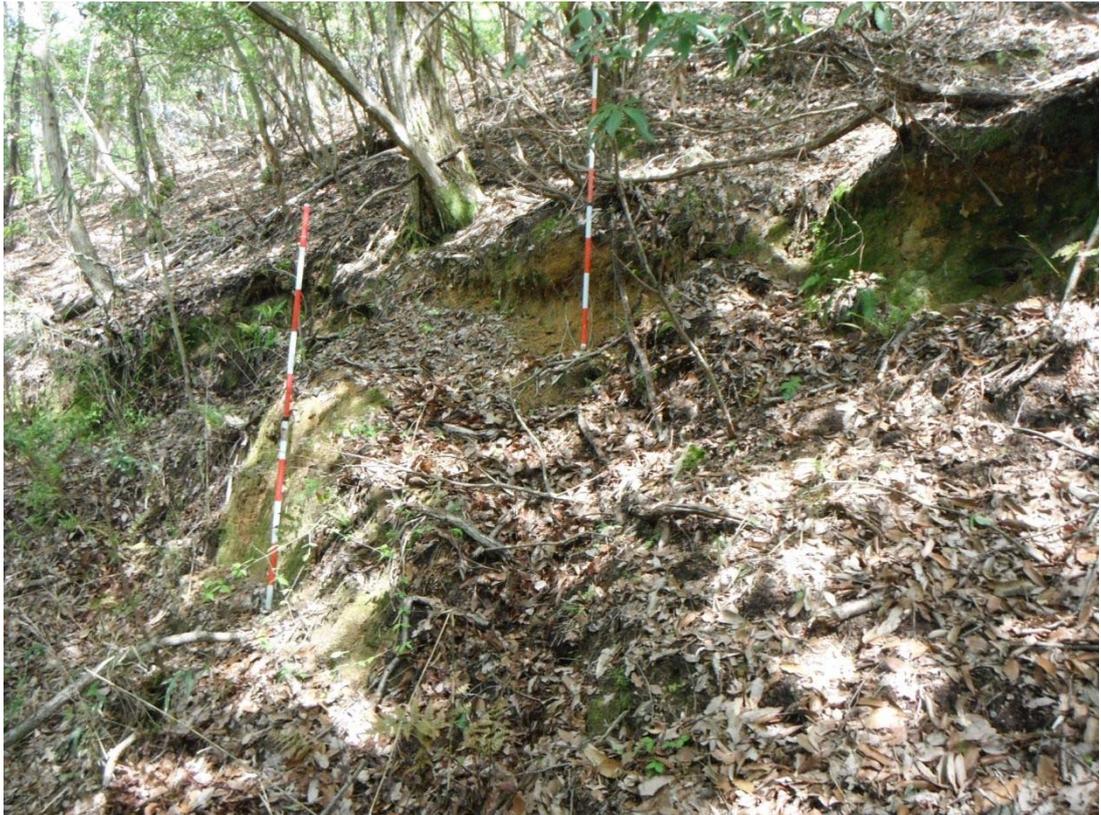
P-9 : 上段のポールの滑落崖は土砂が分布し、下段は露岩する。

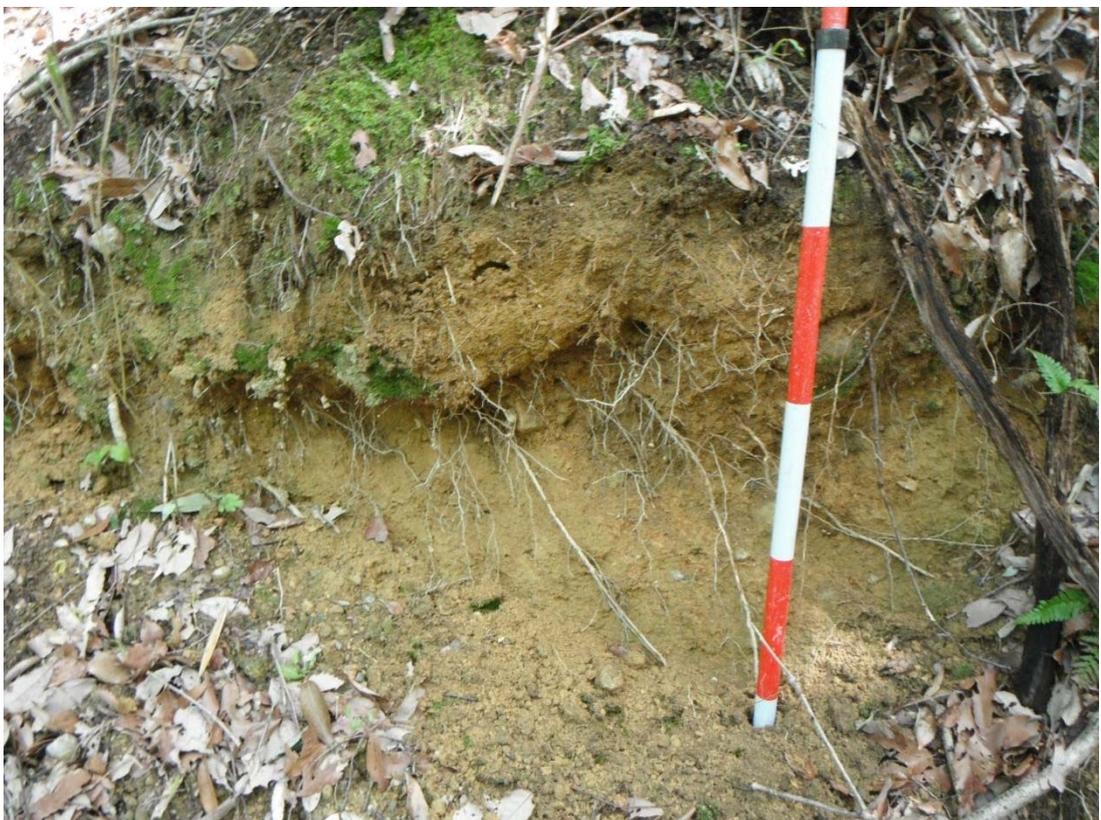
P-10 : 上段ポールの滑落崖。シルト混りの礫混り土砂である。土砂は崖錐性であり厚く堆積している。

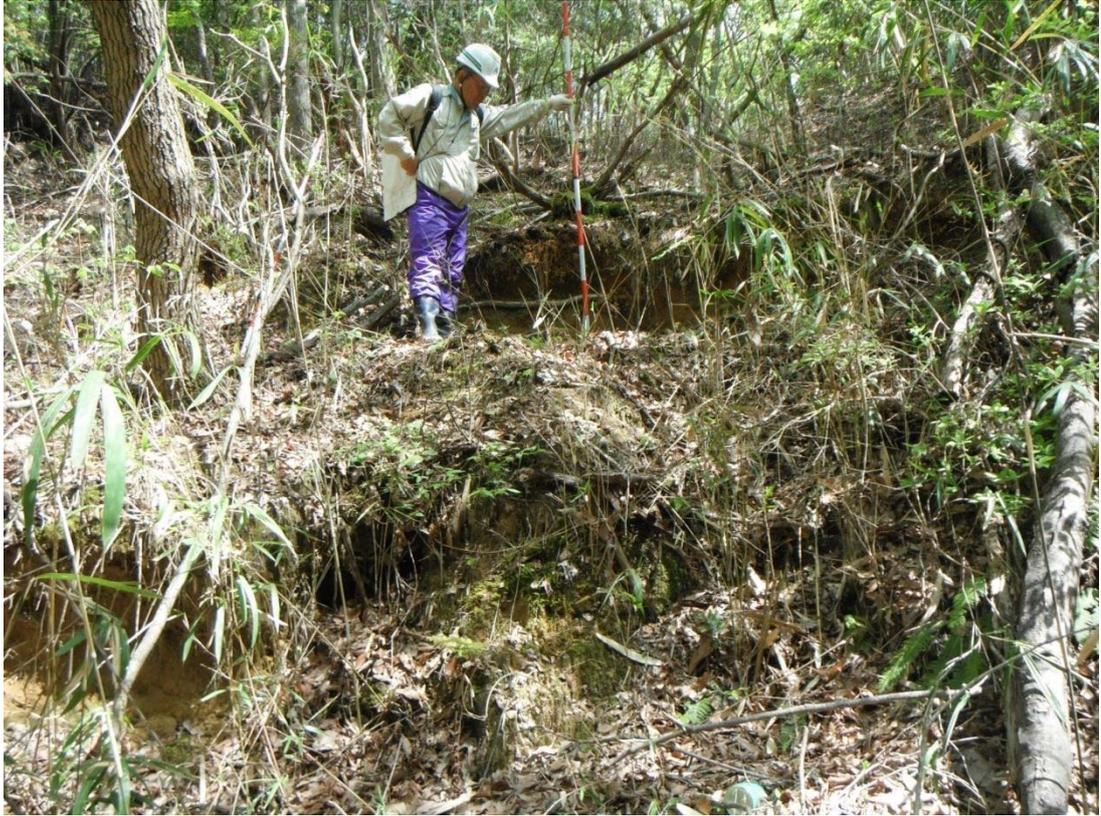
P-11 : 小崩壊。滑落崖を観察すると、岩盤は見られず土砂が分布している。

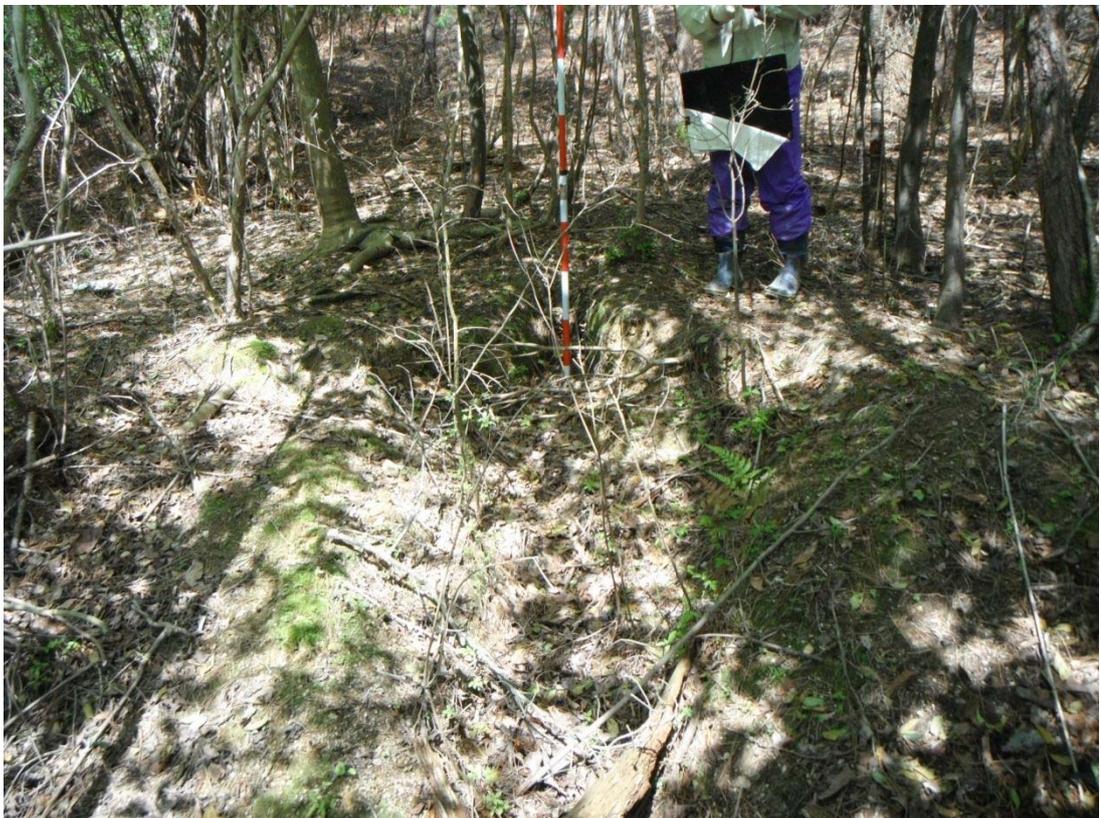
P-12 : 凹型の侵食地形。

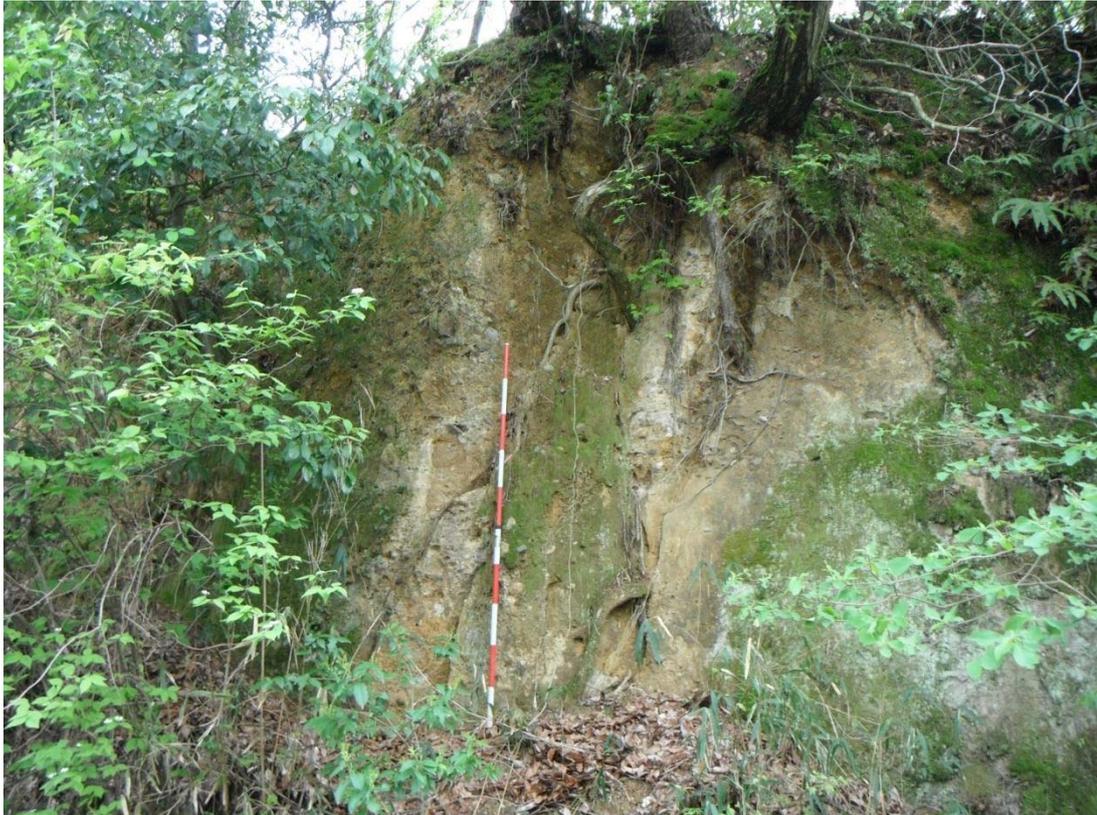
P-13 : 礫岩露頭。節理が発達する。N41E 85N の走行傾斜で、幅 1~5cm の開口した亀裂が確認される。

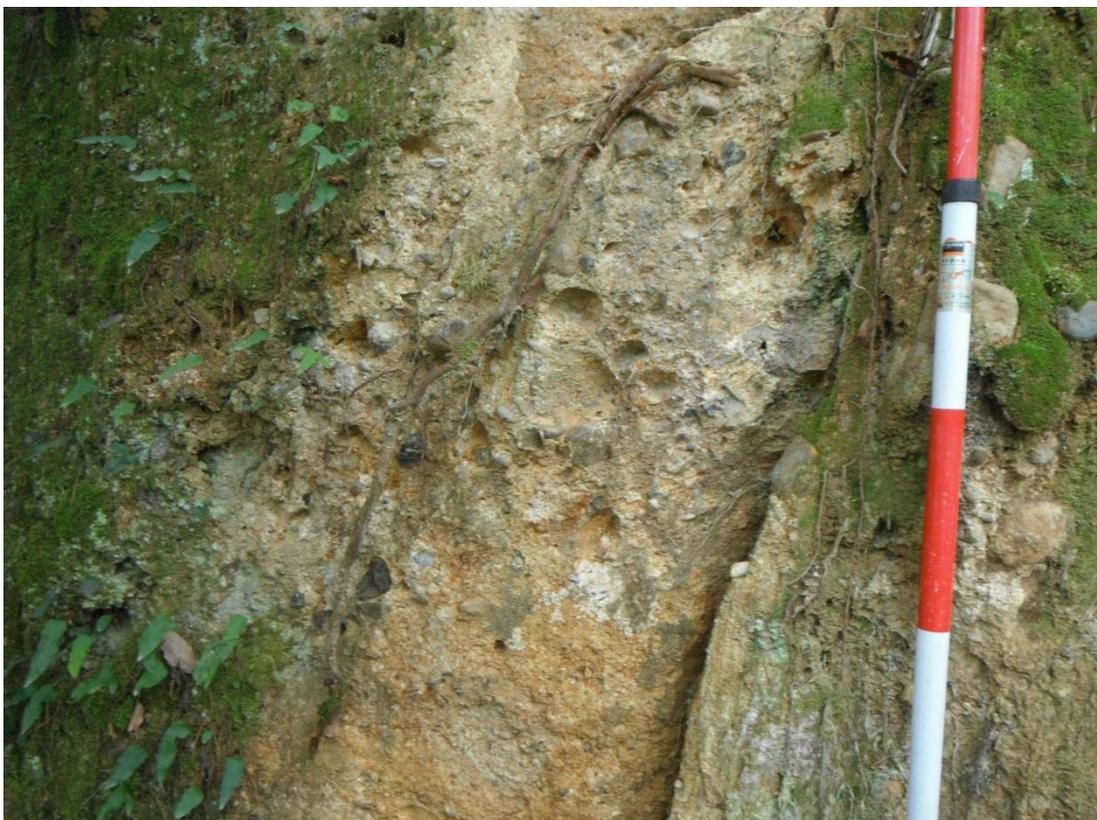
P-14 : 円磨した硬質礫を含む礫岩。DH。φ2~10mm が主体で、最大φ20mm 程度である。基質が軟質のため礫の抜け落ちが見られる。

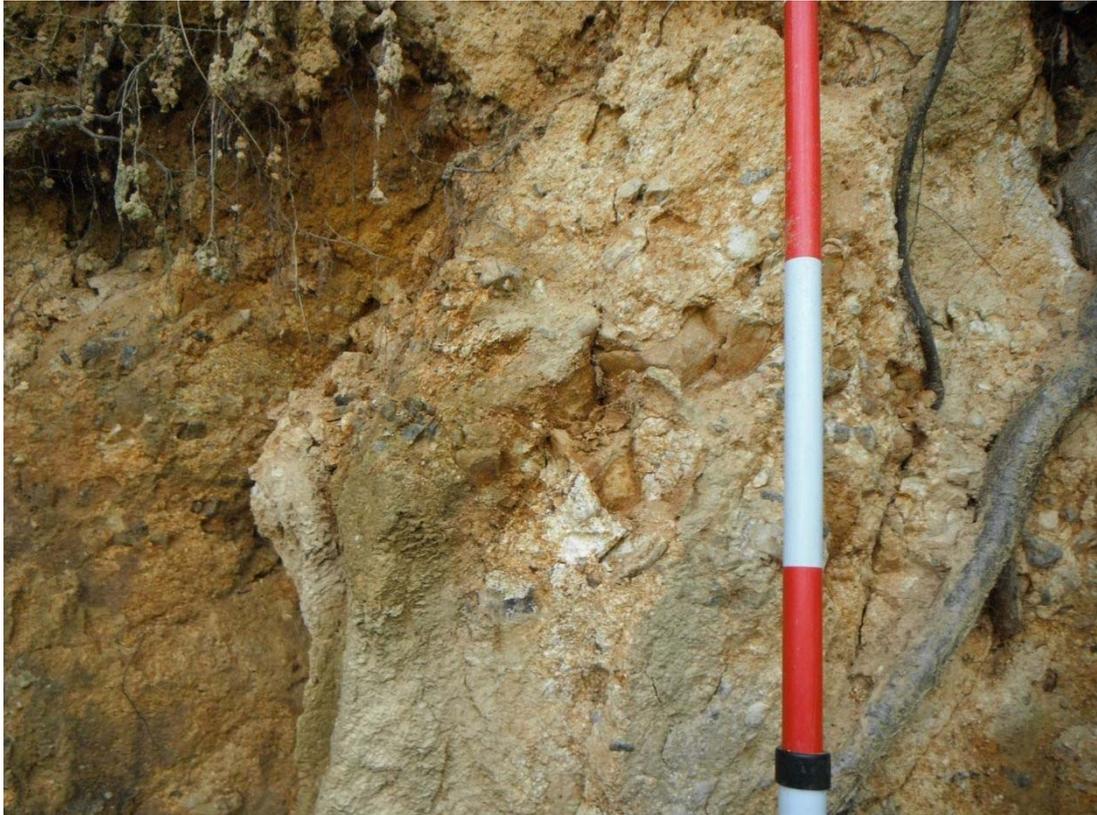
P-15 : 円磨した硬質礫を含む。基質が支配的で礫の混入は劣勢である。基質はDH。花崗岩、黒色頁岩、チャートからなる。

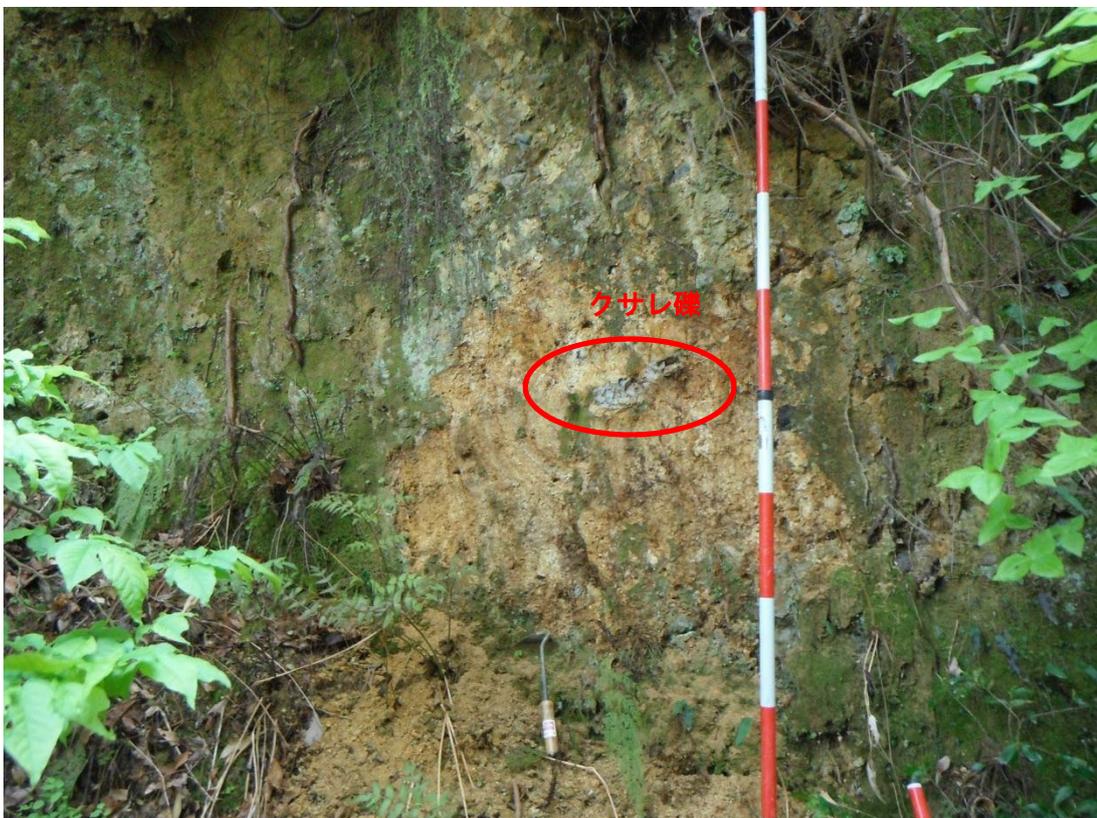
P-16 : DH 級の基質はマサ状である。硬質な礫が主体であるが稀にクサレ礫を混入する。
(写真中央に黒色頁岩のクサレ礫が混入する。)

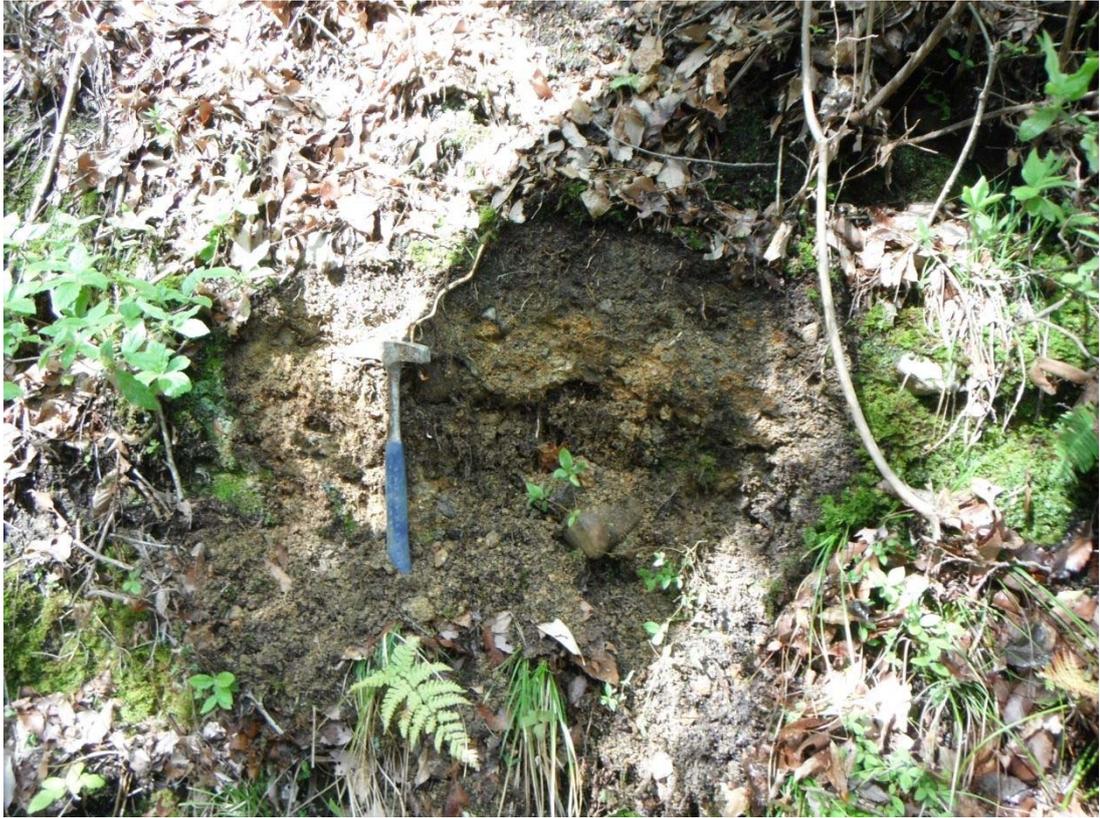
P-17 : 市道ののり尻沿いに露頭が確認される。写真中央部は、DH の風化した礫岩。

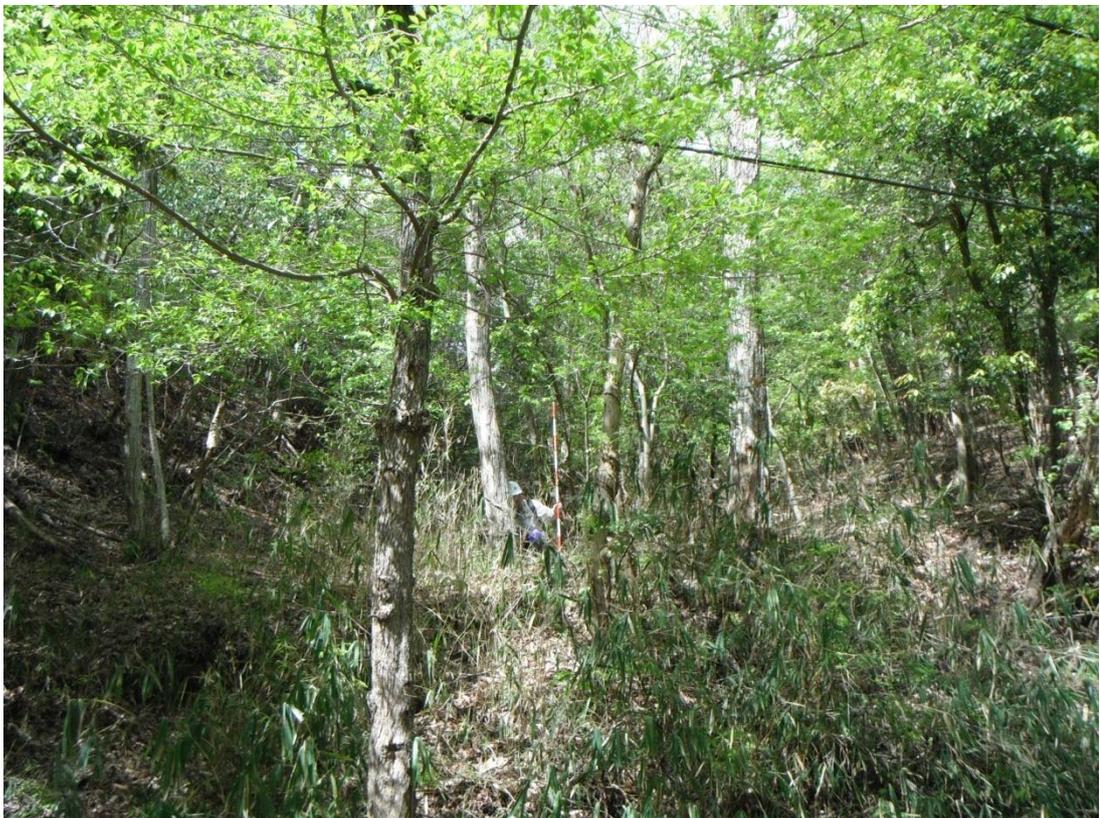
P-18 : 崩壊下部。樹木等が植生し崩壊時期は古いものである。崩壊下部では土砂が厚く堆積している。

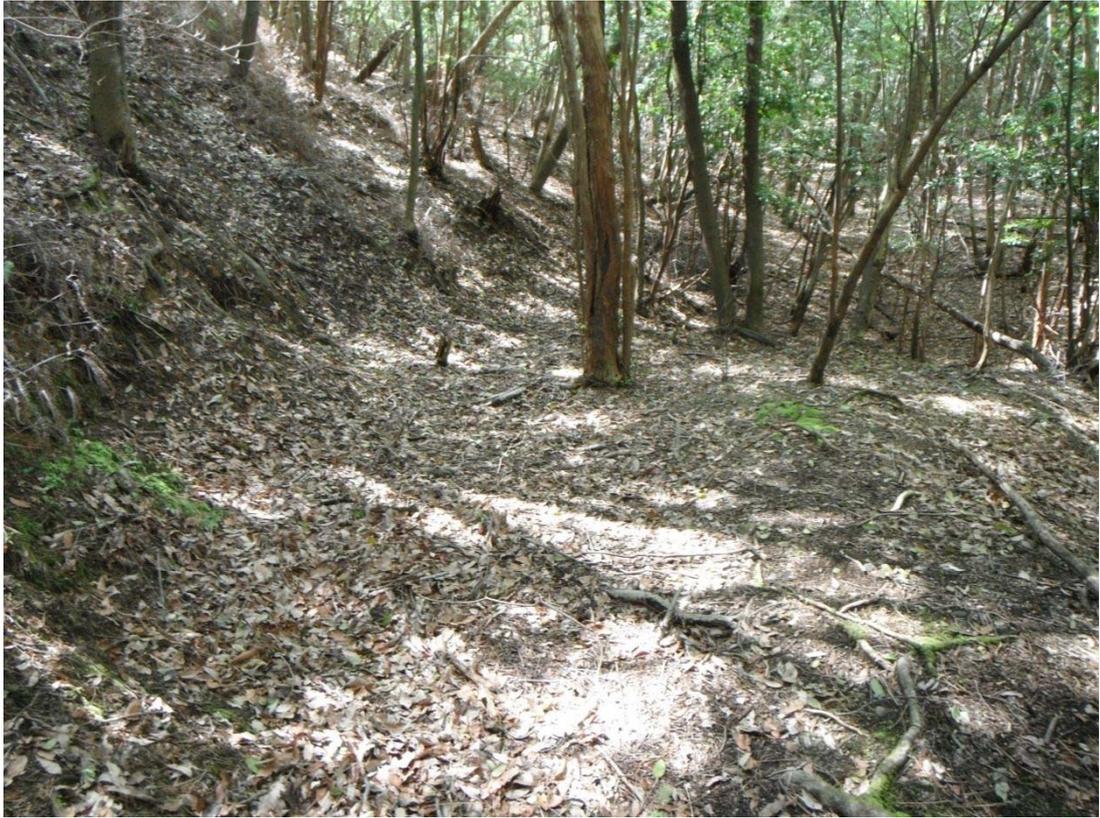
P-19 : 滑落崖直上の平坦部。

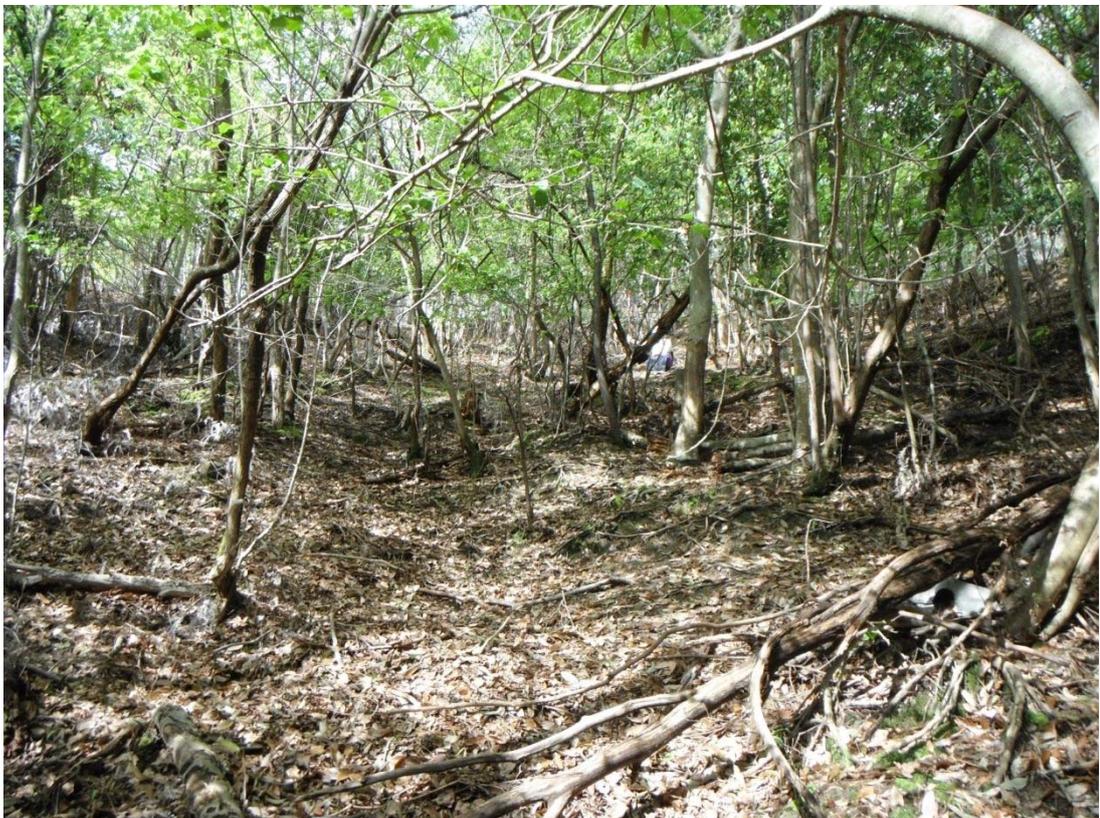
P-20 : 崩壊中腹～上部。計画では切土区間にあたる。古い崩壊で近年動いた形跡は見られない。堆積土砂は比較的厚い。

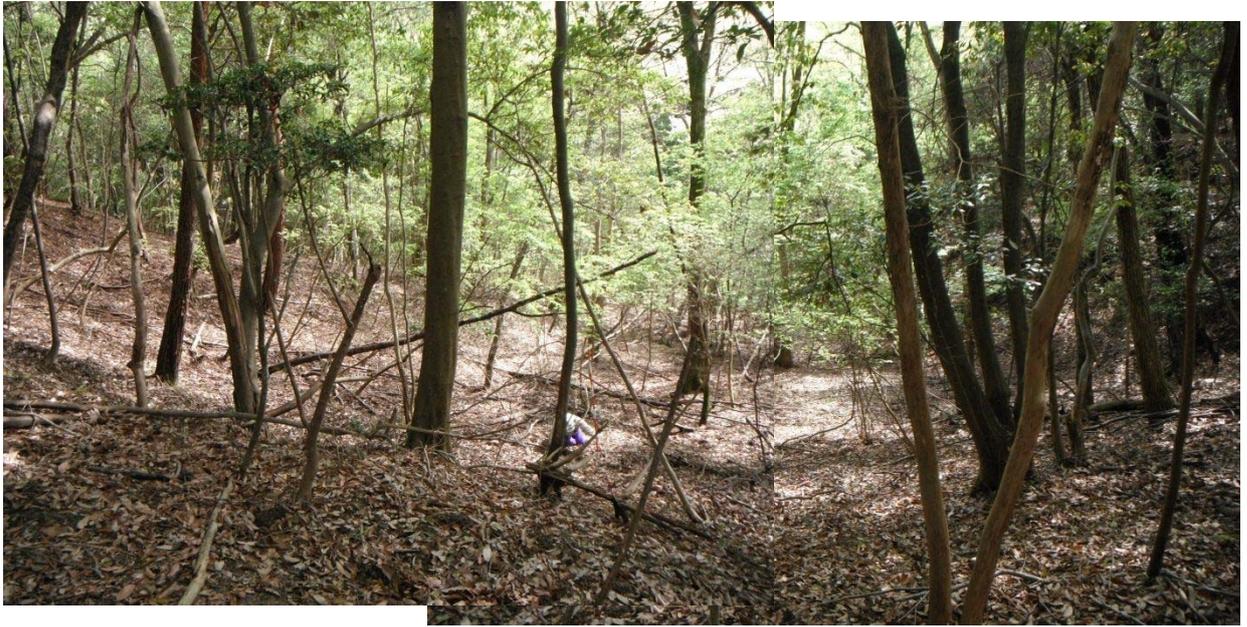
P-21 : 崩壊中腹～下部。

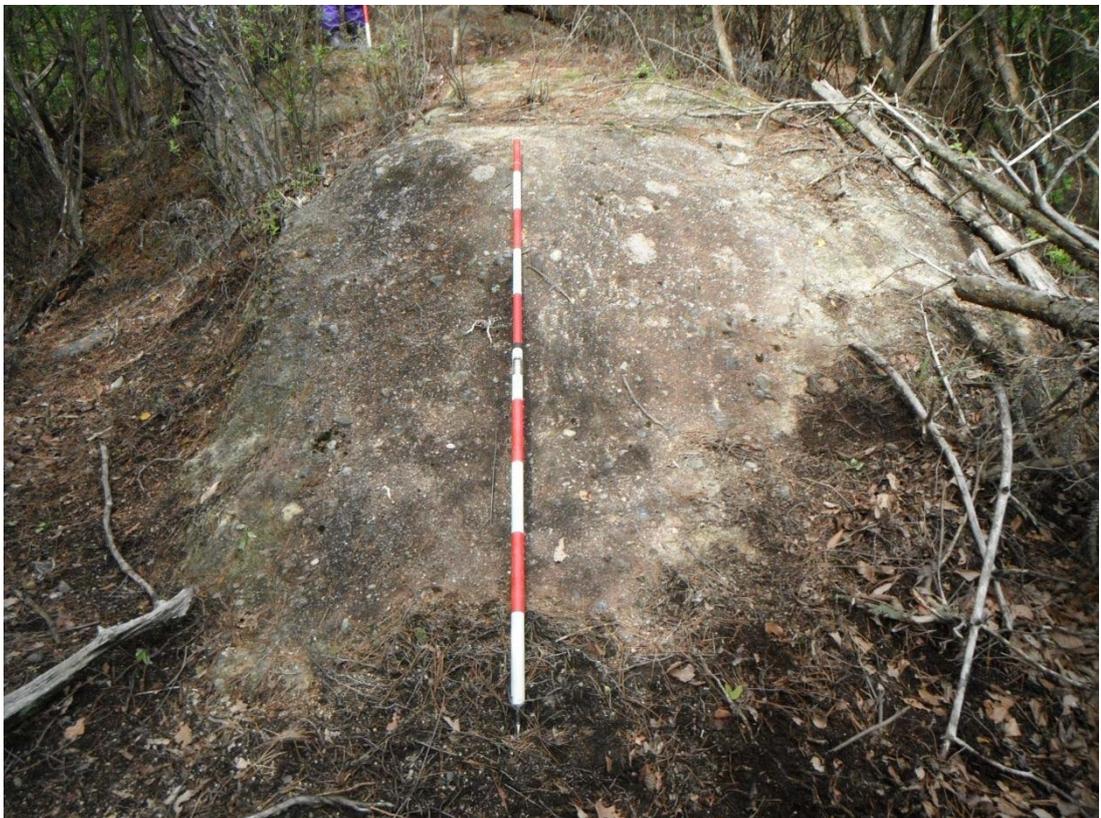
P-22 : 尾根筋に露出した礫岩。CL-CM。礫は硬質だが、基質部は若干軟質で、ハンマーでわずかに削ることができる。

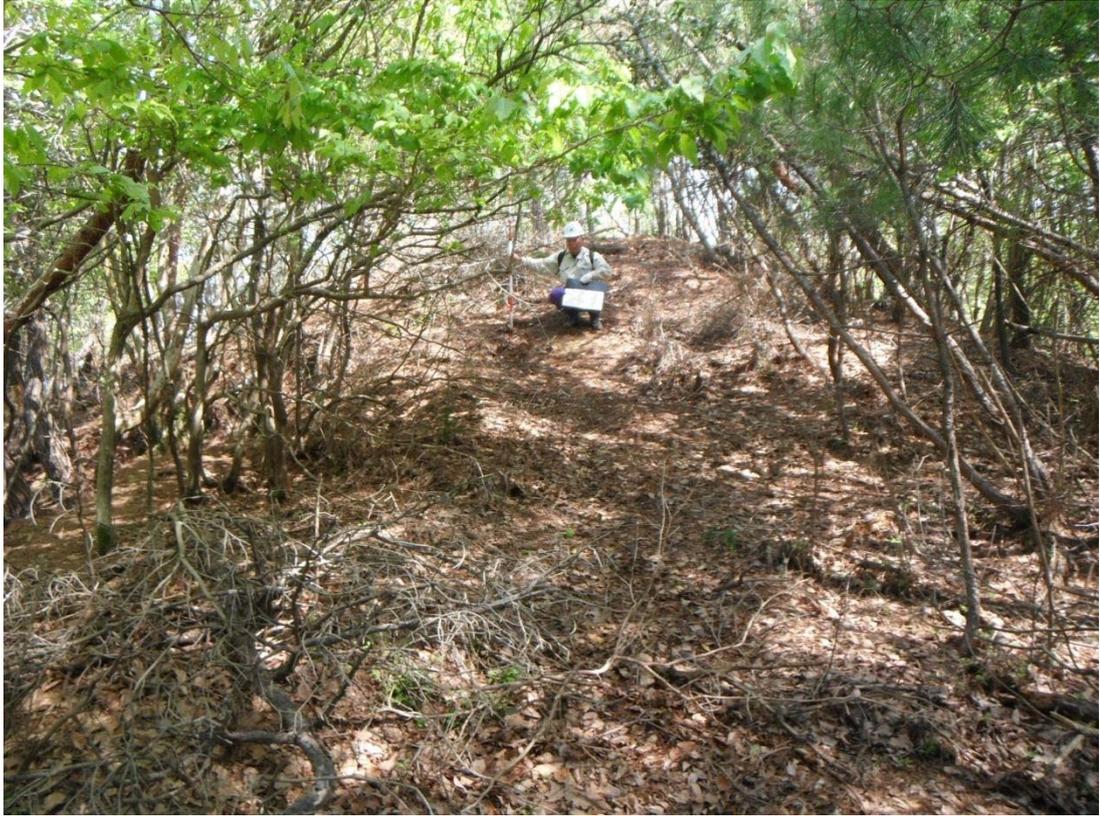
P-23 : 尾根斜面で表層土は薄い。

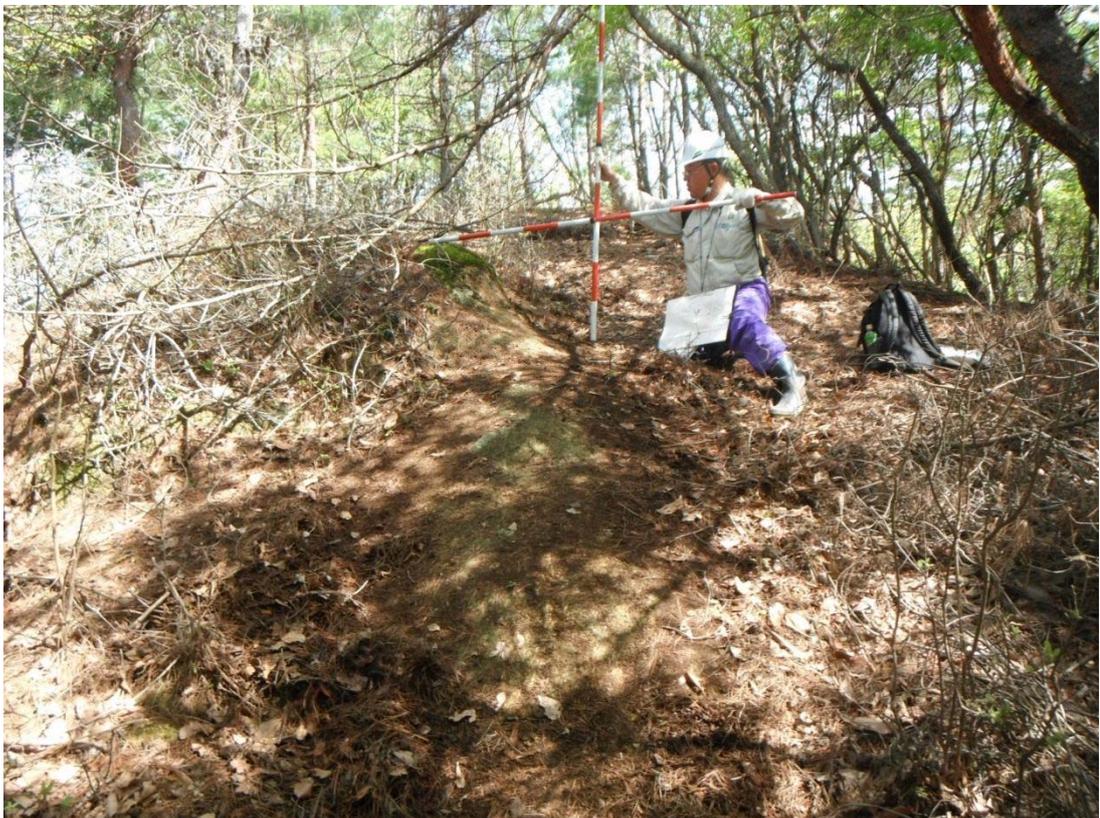
P-24 : 山体頭頂部付近に露出する礫岩。基質部はピックハンマーで削れる程度の硬さである。CL-CM。

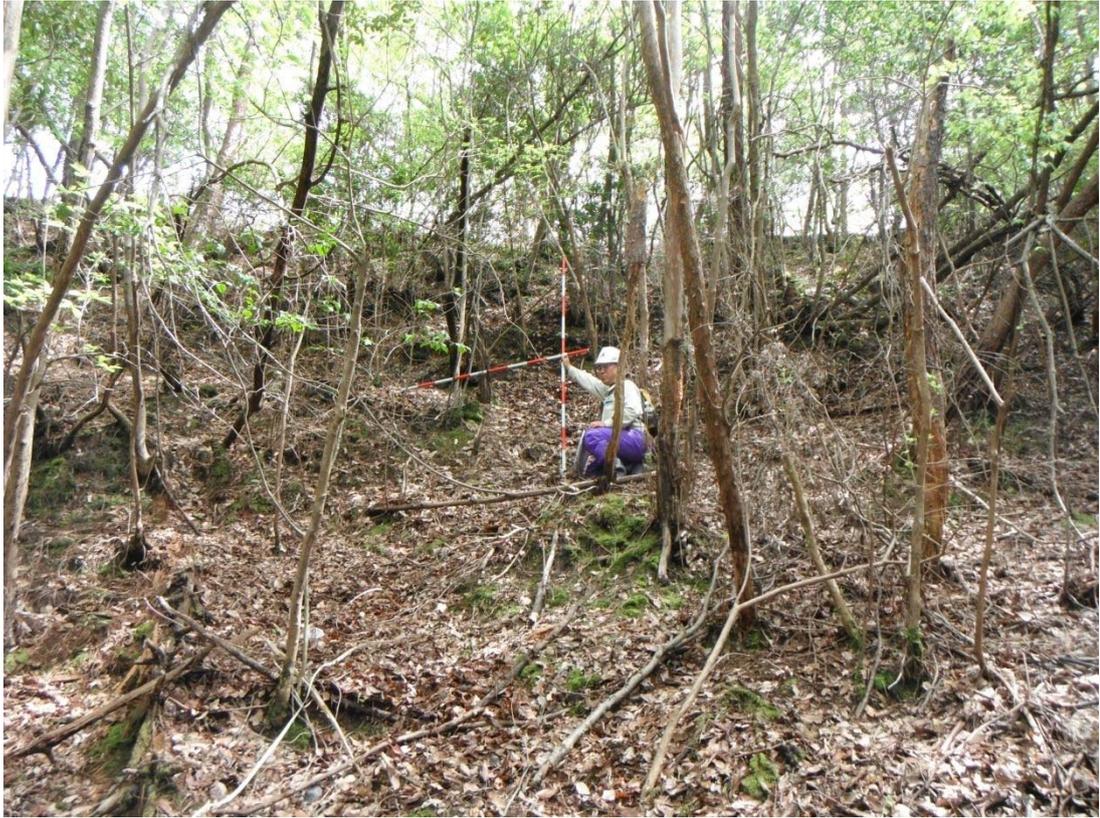
P-25 : 崩壊頭部。滑落崖は明瞭である。
