地表地質踏査結果写真集

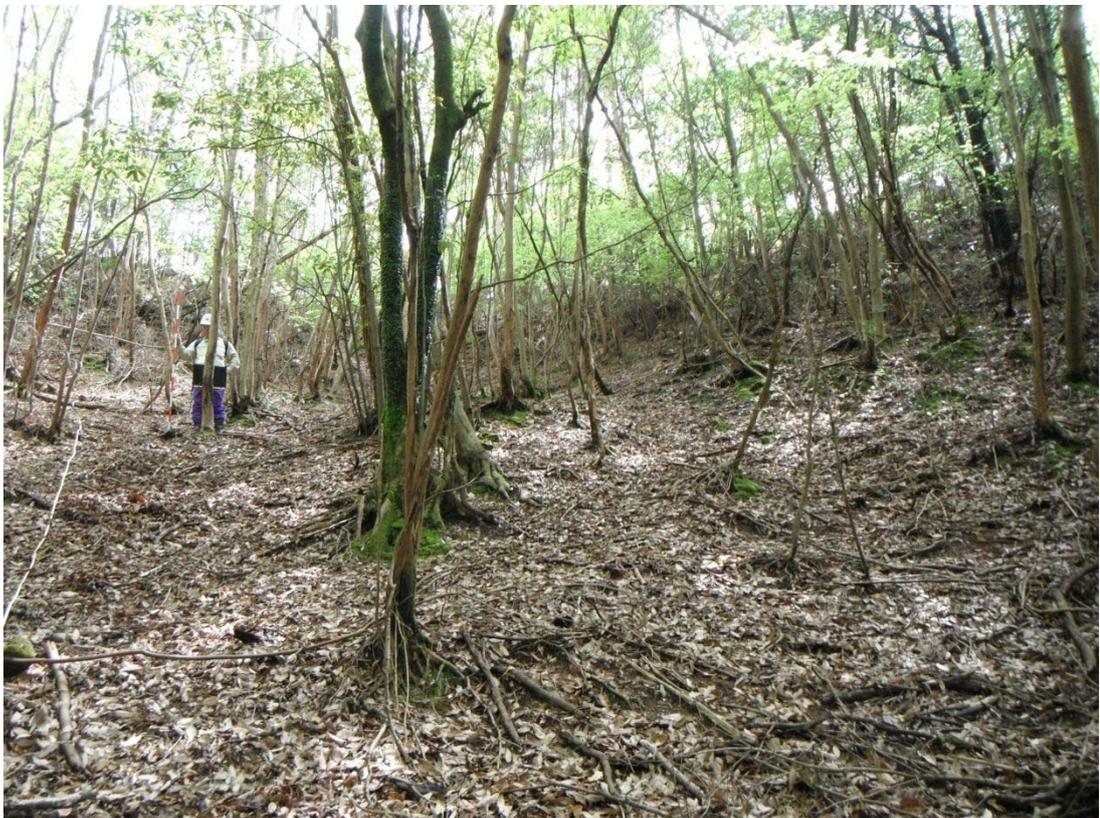
P-26 : 崩壊下部～中腹部。樹木が生えており、崩壊時期は古いと思われる。

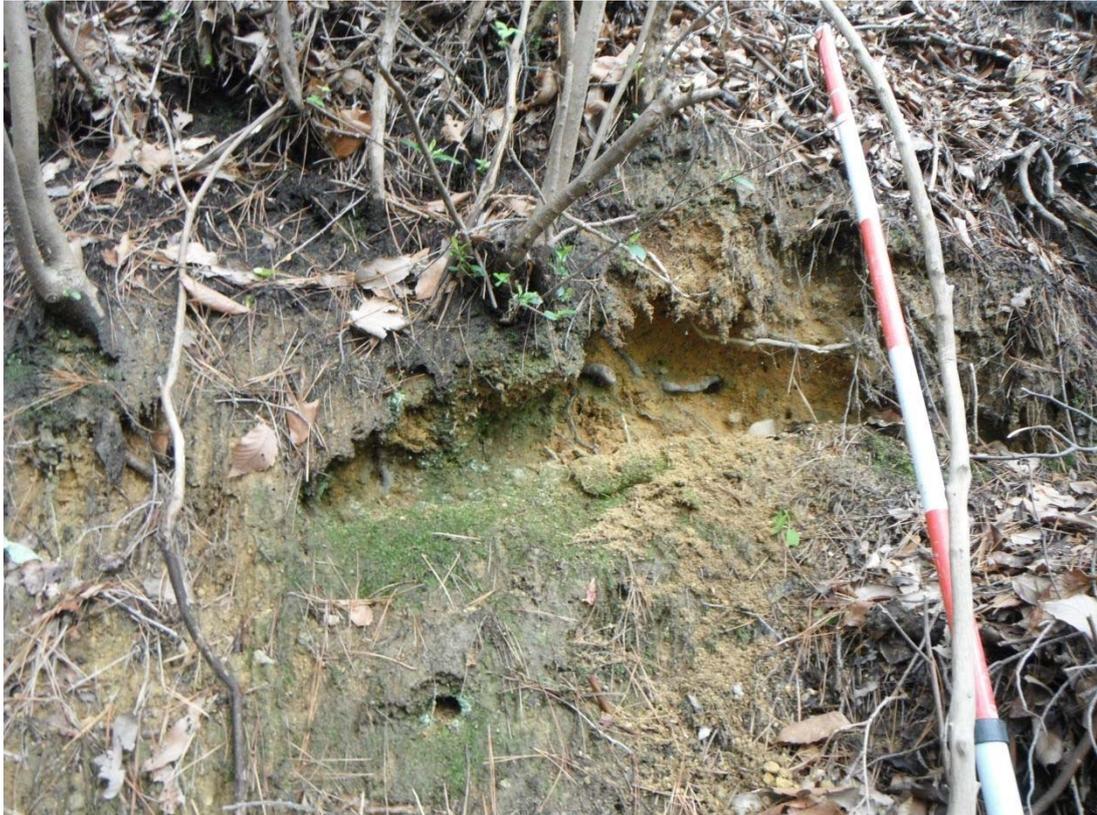
P-27：切土区間内の崩壊。滑落崖を観察するとシルト混りの礫混り土砂が分布している。

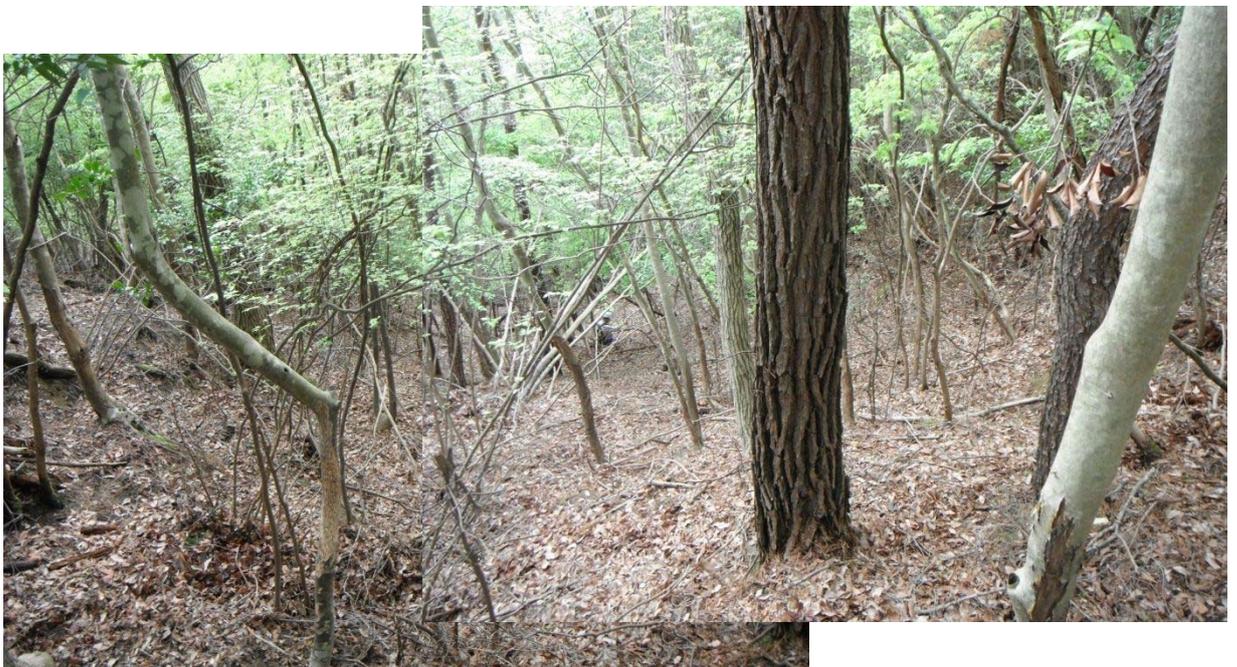
P-28：崩壊の上部～中腹部。樹木等が生えており、近年動いた形跡は見られない。土砂厚は比較的深いと思われる。

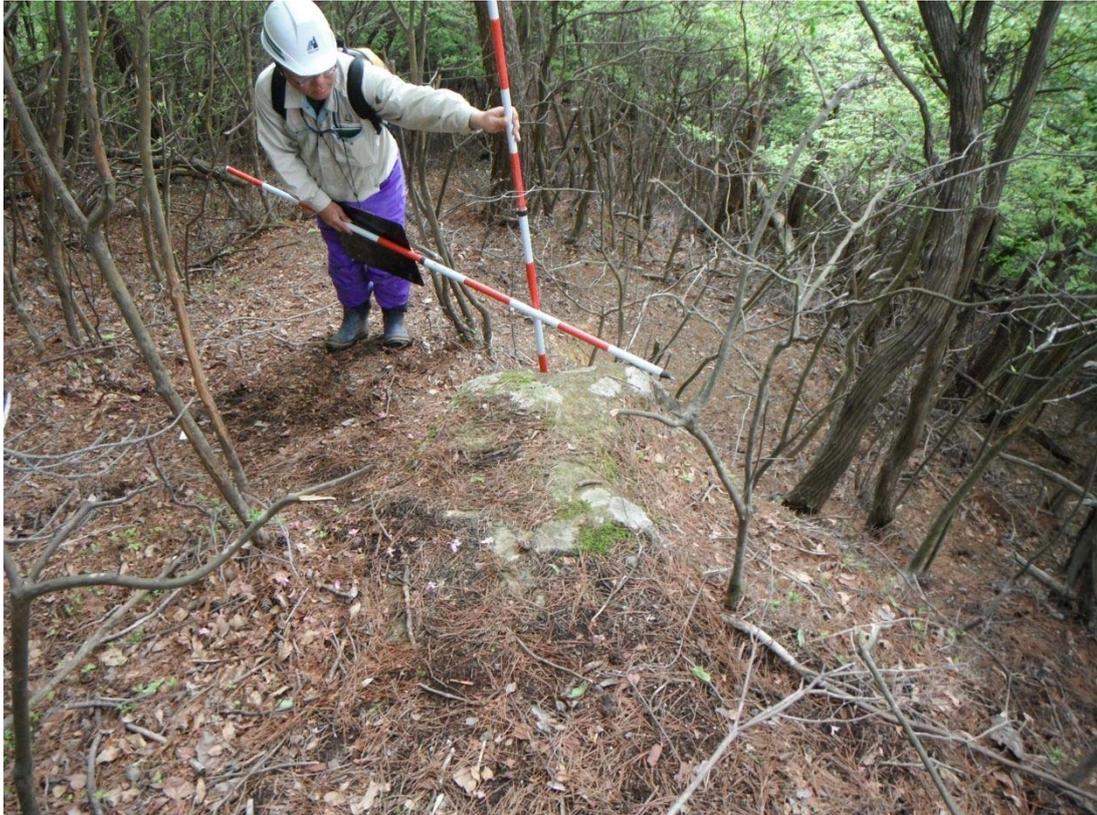
P-29 : 尾根筋に露出する礫岩。CL-CM。

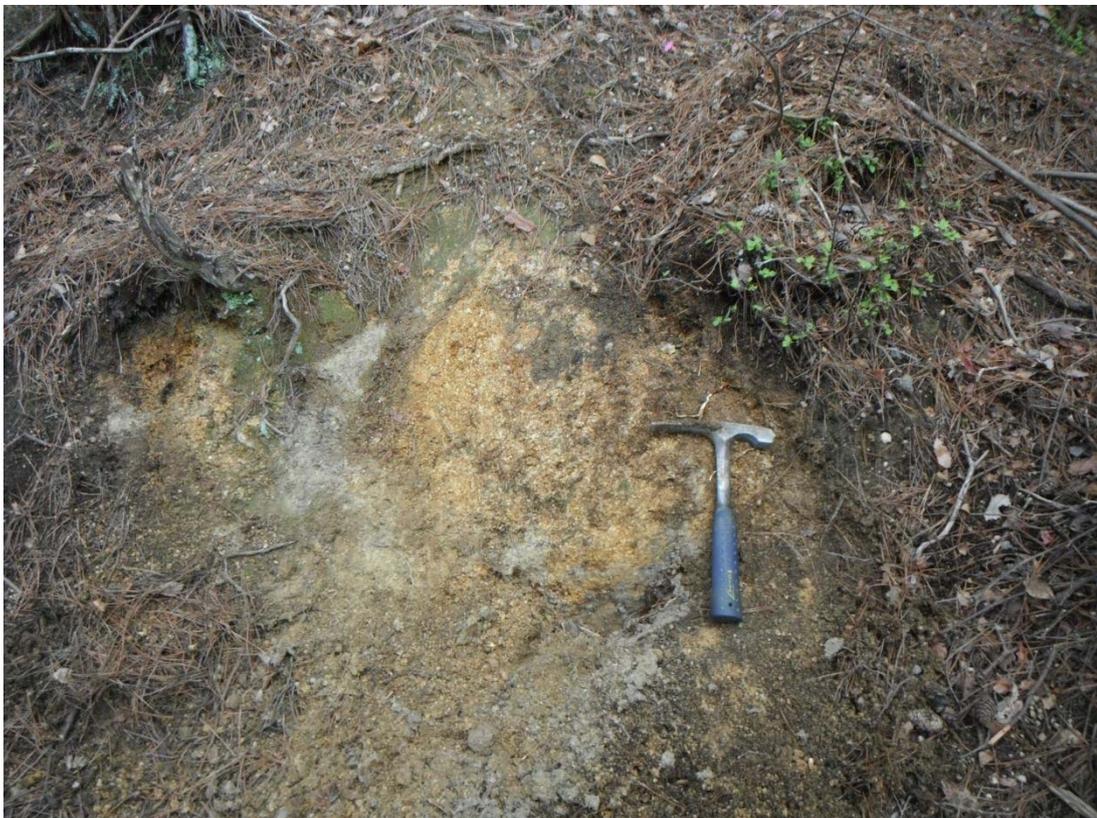
P-30 : 基質部が支配的で礫の混入は非常に少ない。基質部はピックハンマーで容易に削れる程度の硬さ。

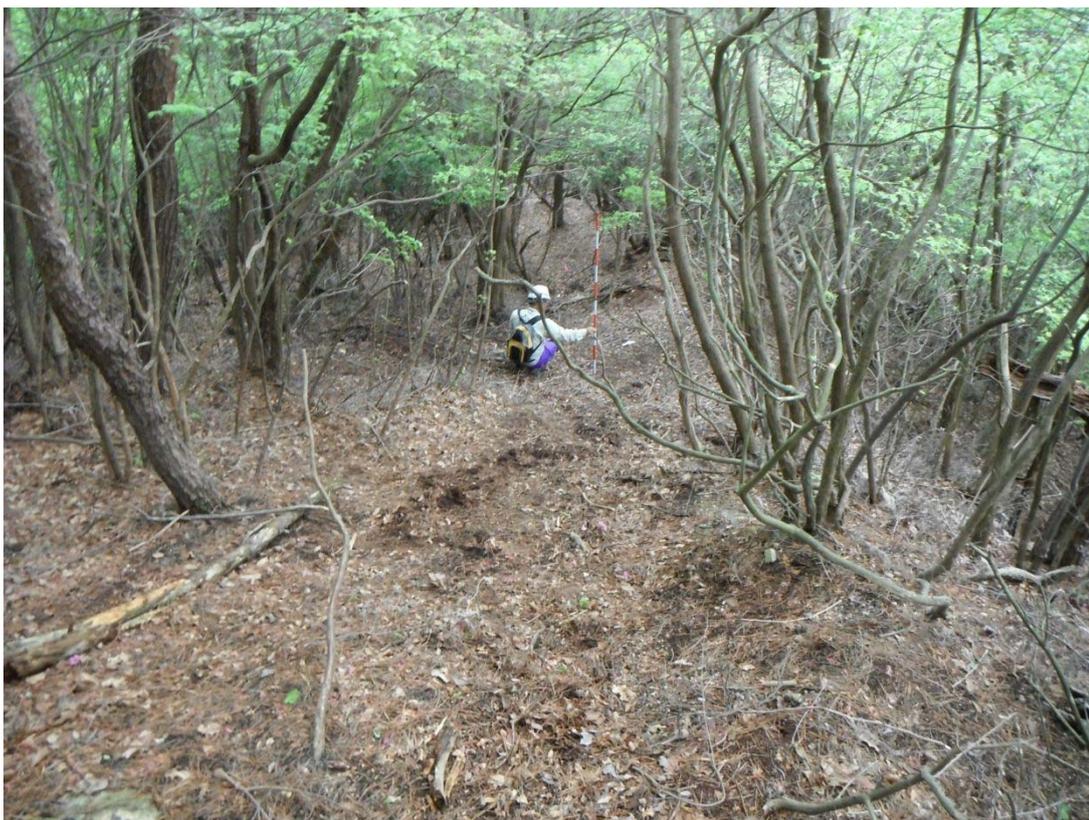
P-31 : 尾根の形状がしっかりしており、岩盤は浅部に分布していると思われる。

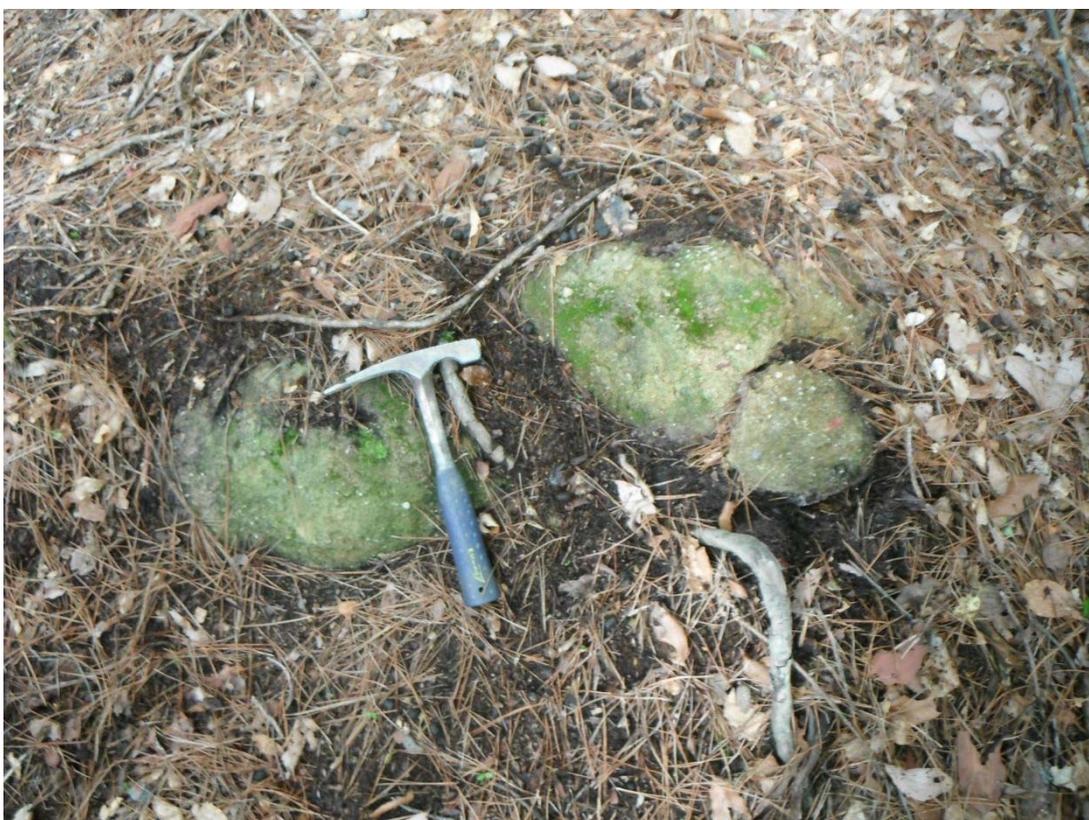
P-32 : 尾根筋に露岩する礫岩。CL-CM。
