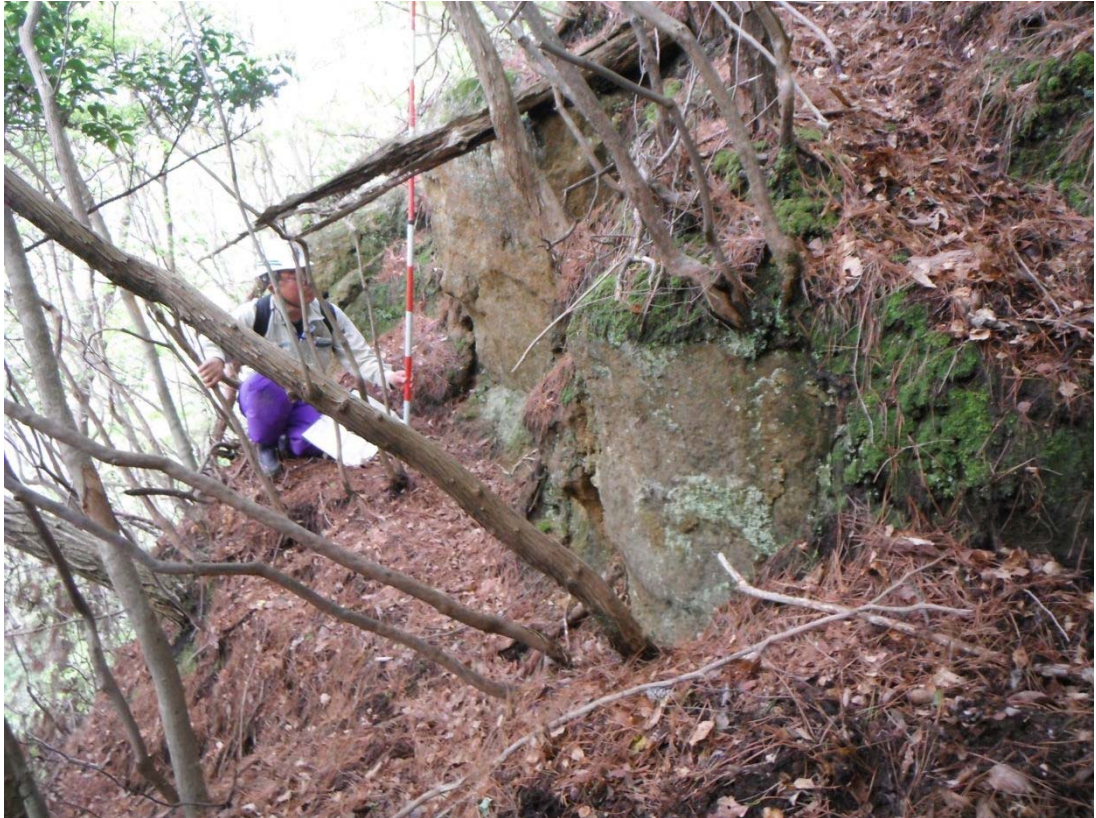
P-33 : 高さ 2m 超の礫岩の露頭。岩は比較的硬く CM 程度である。

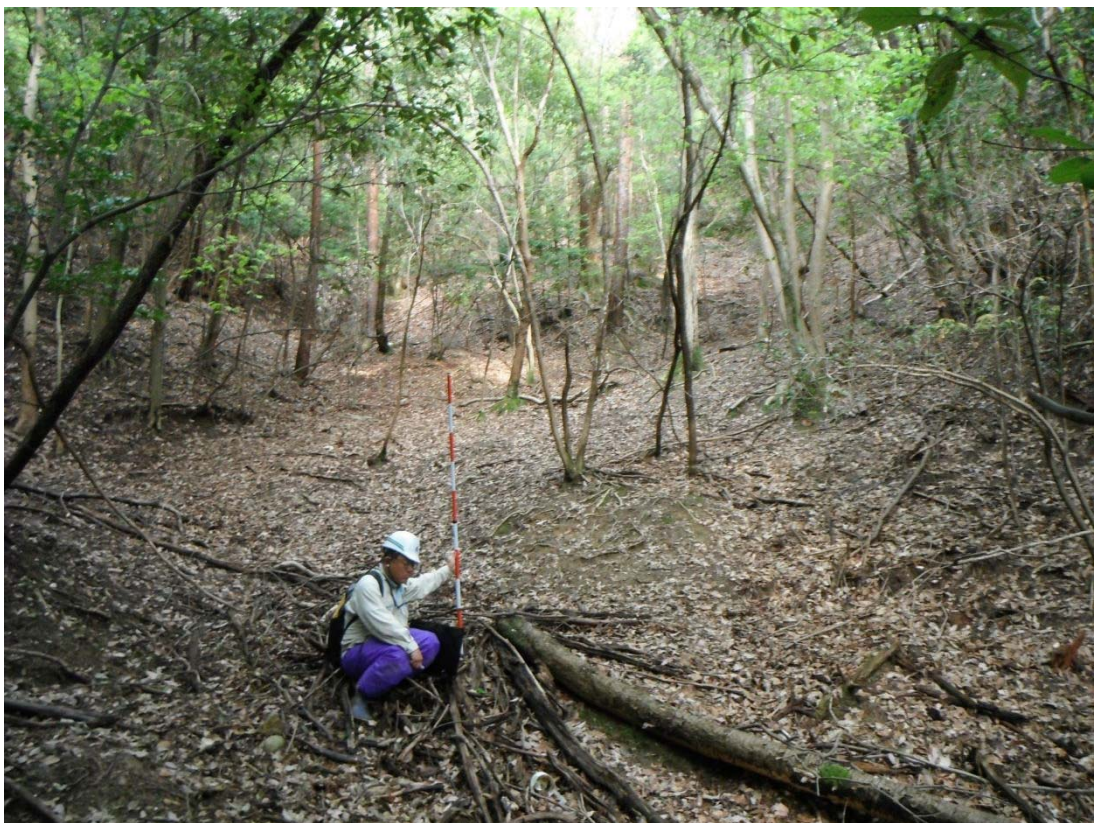
P-34 : 崩壊の中腹部。側部の形状はやや不明瞭である。堆積土砂は厚いものと思われる。

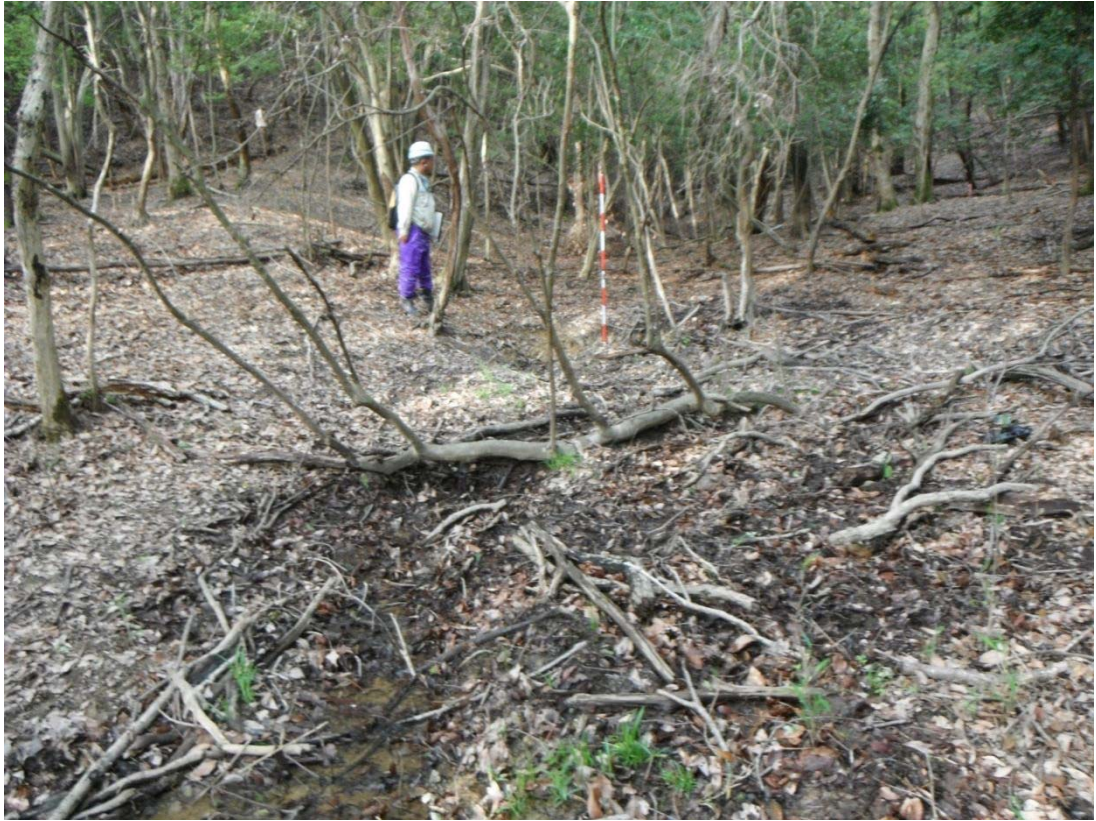
P-35 : 崩壊の下部で湧水が確認される。

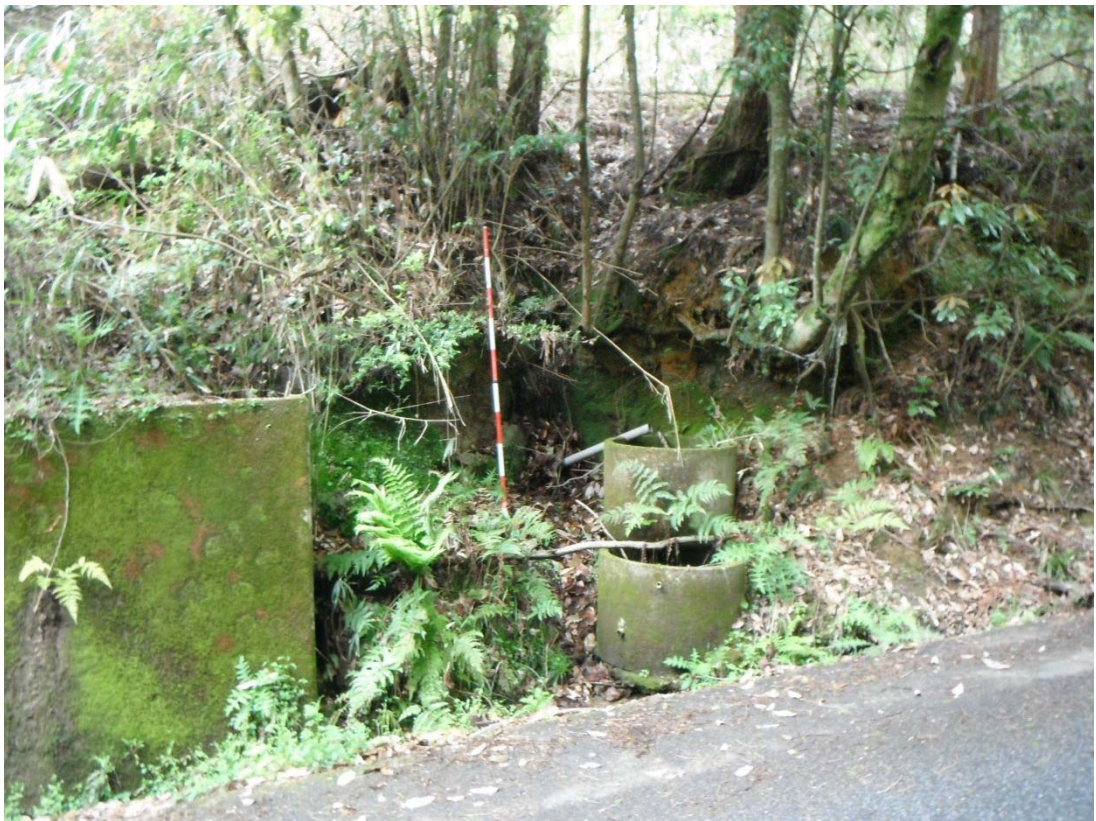
P-36 : P-21 の湧水が伏流し市道の法尻で再び湧出する。

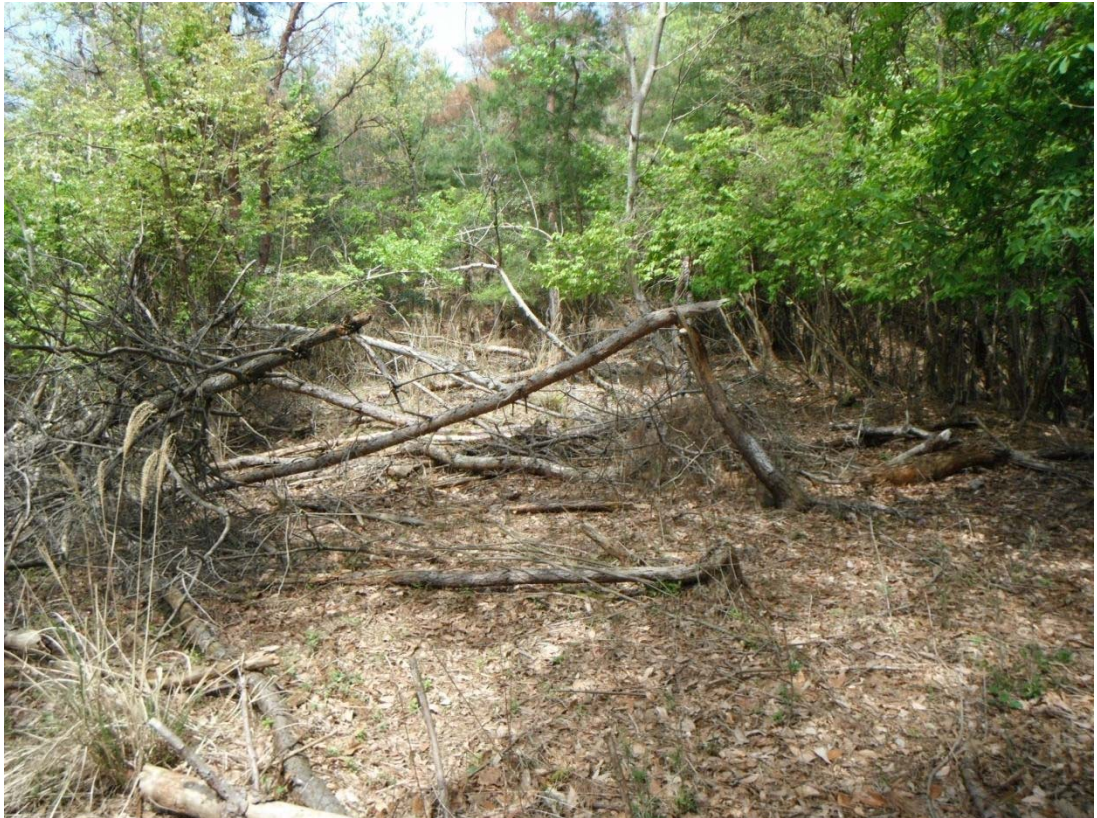
P-37 : 計画では平場の予定である。岩盤は比較的浅部に分布していると思われる。

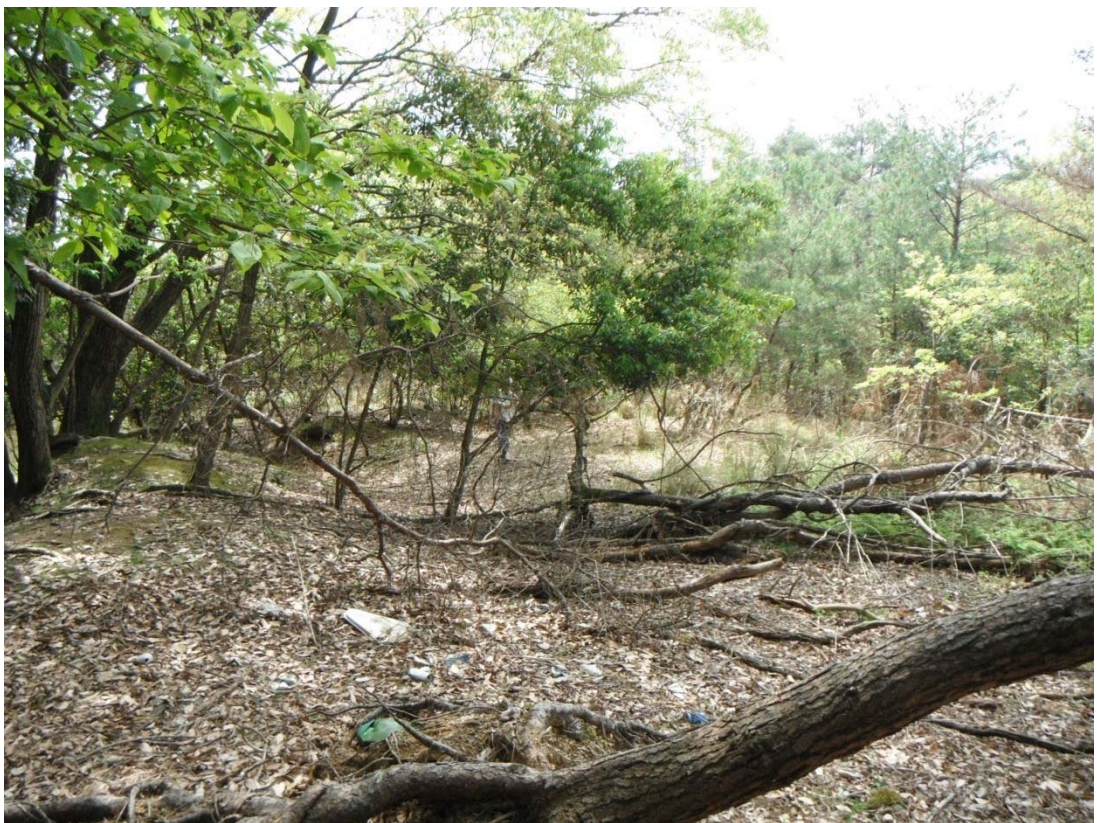
P-38 : 計画では平場の予定である。先方は採石場跡である。

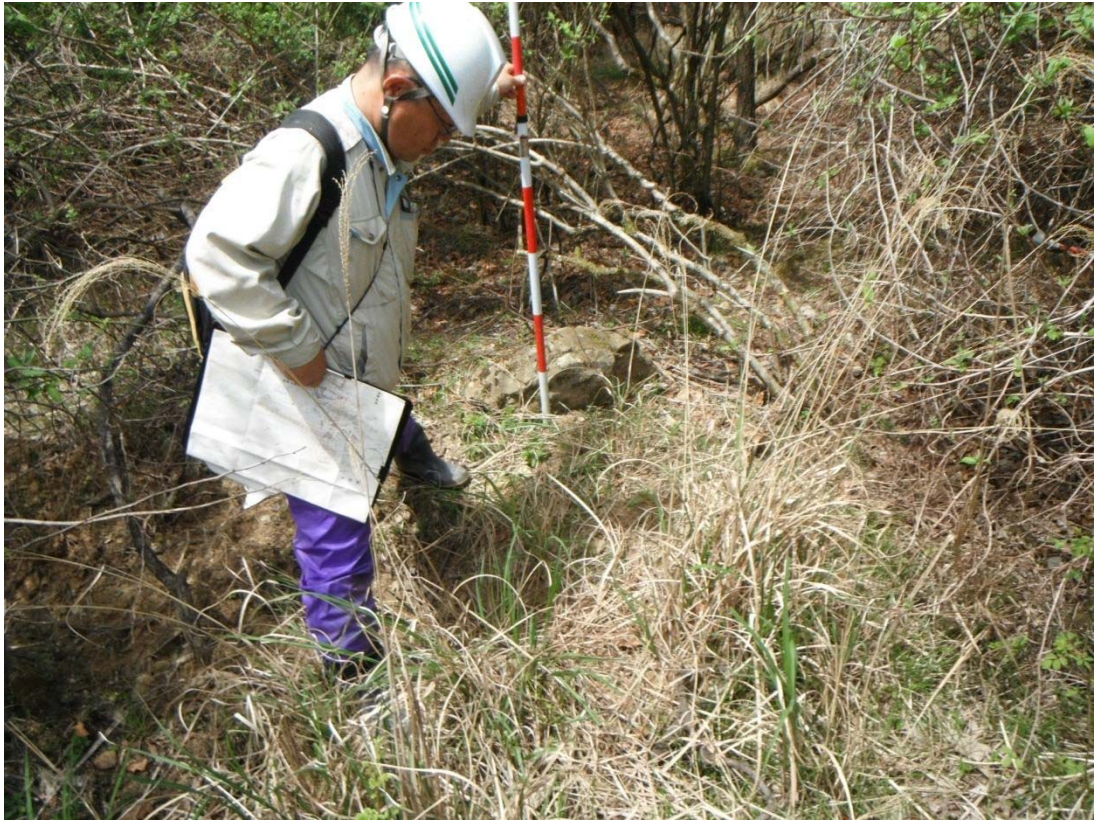
P-39 : 20cm 角程の転石。礫岩。

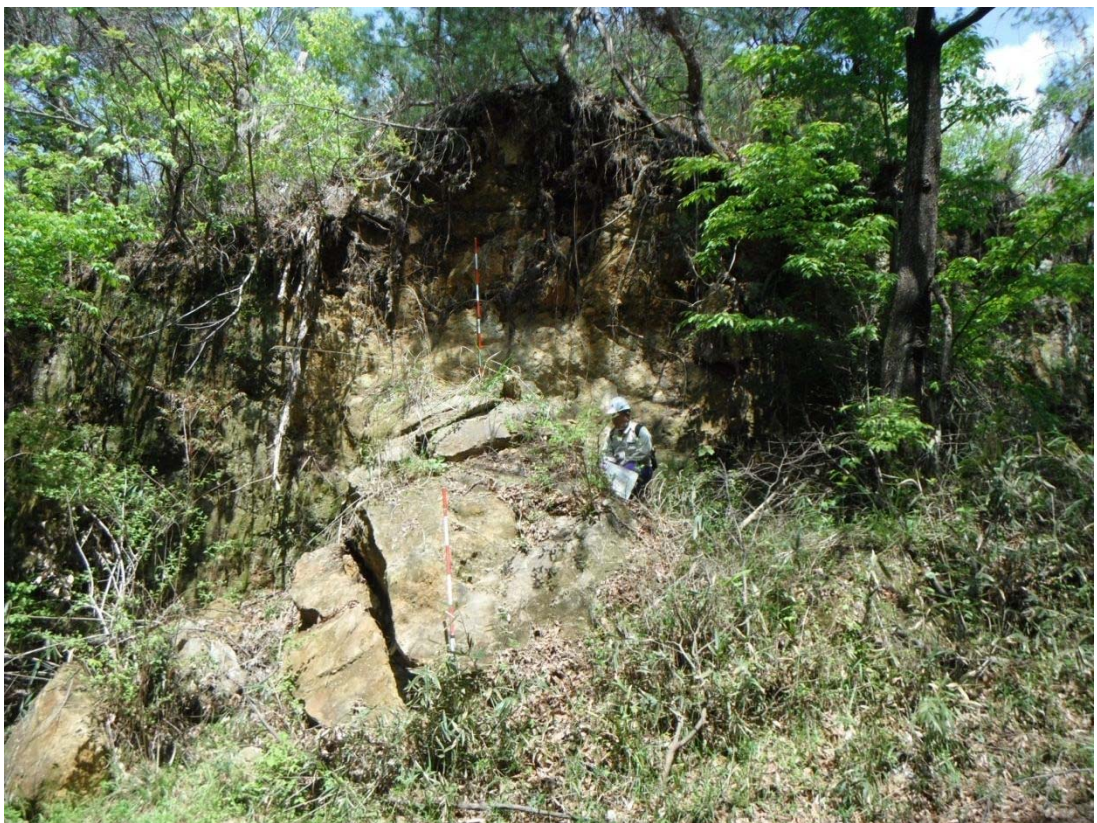
P-40 : 礫岩の大露頭。CL-DH。下段ポール下方にたまっている岩塊は、後背から分離・落下したもの。

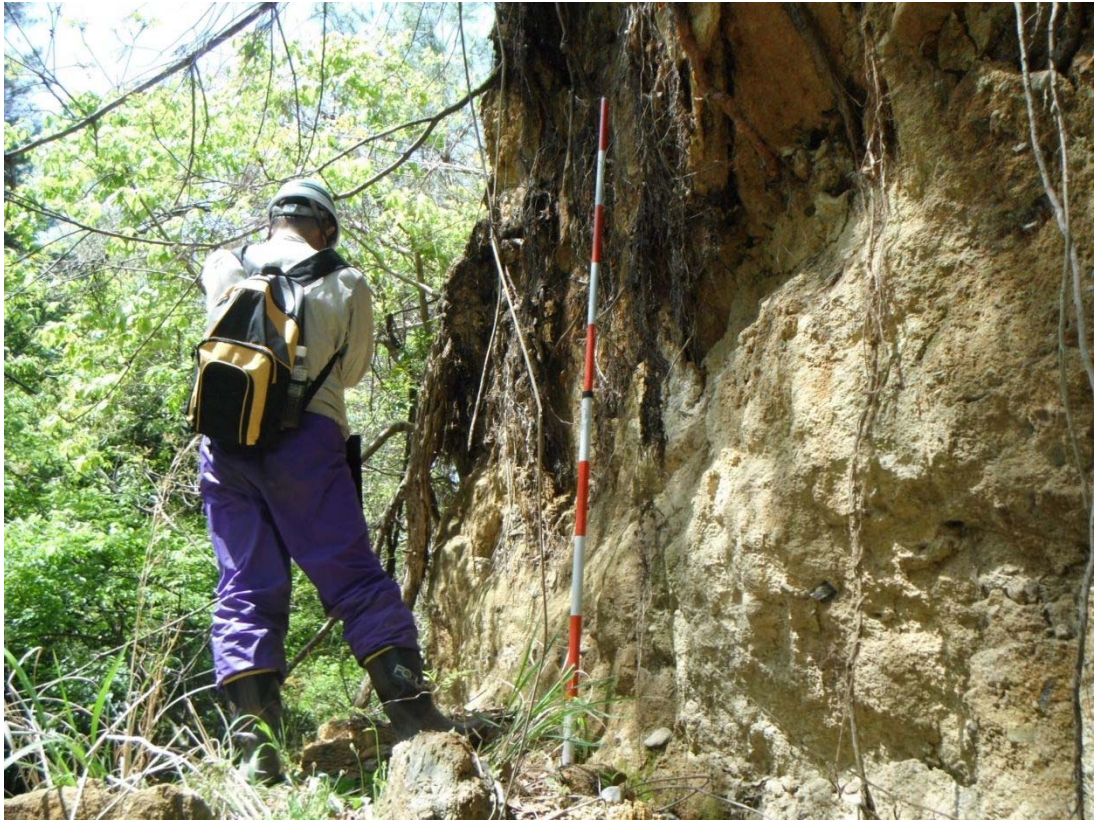
P-41 : 礫岩は CL-DH。風化が進んでおりハンマー打撃により容易に碎ける。

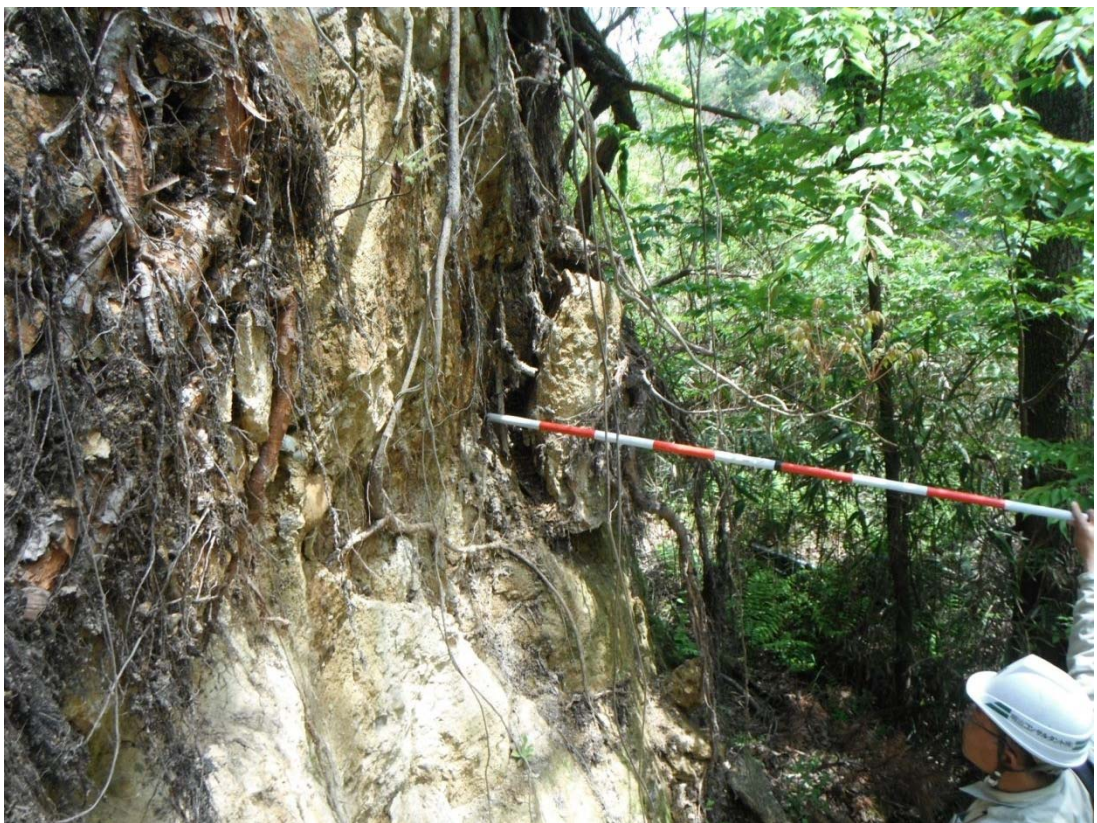
P-42 : 20cm 幅の開口がある亀裂。樹木の根が入り込み、開口の進行を助長している。  
層理面は N75E 72N。

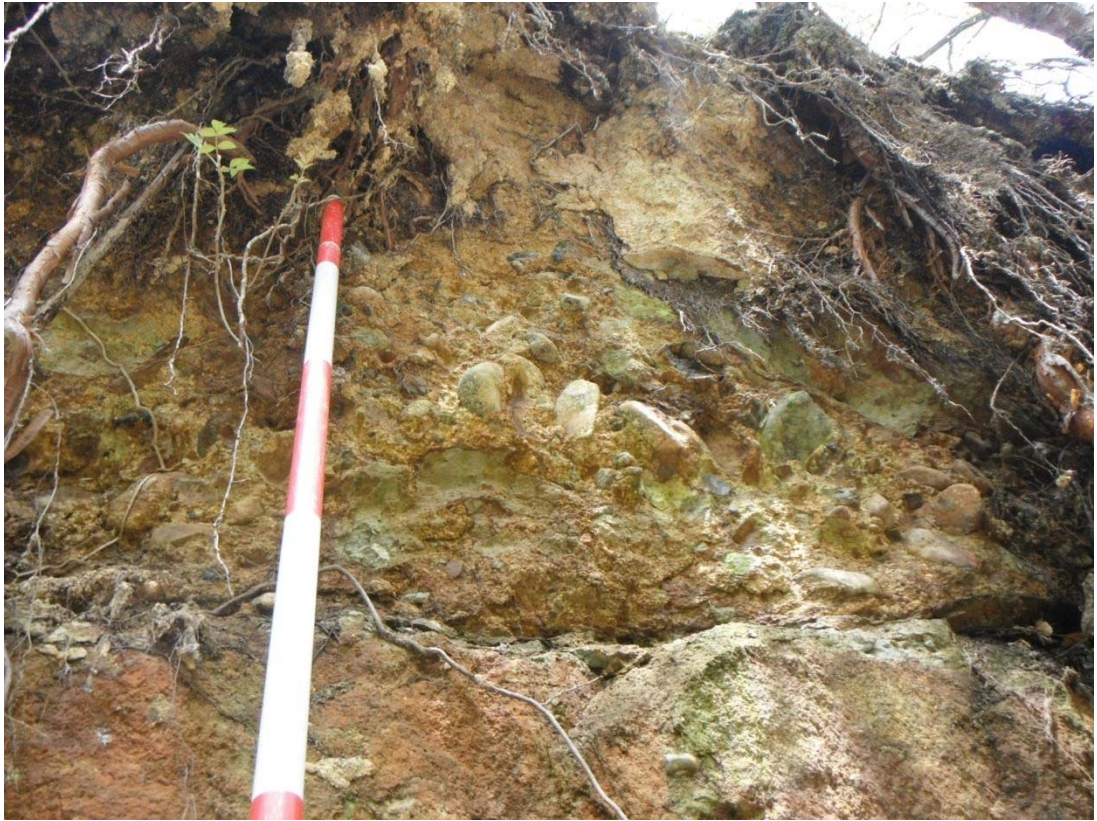
P-43 : 露頭の上層。φ10cm 程度までの円摩した礫が多く混入する。

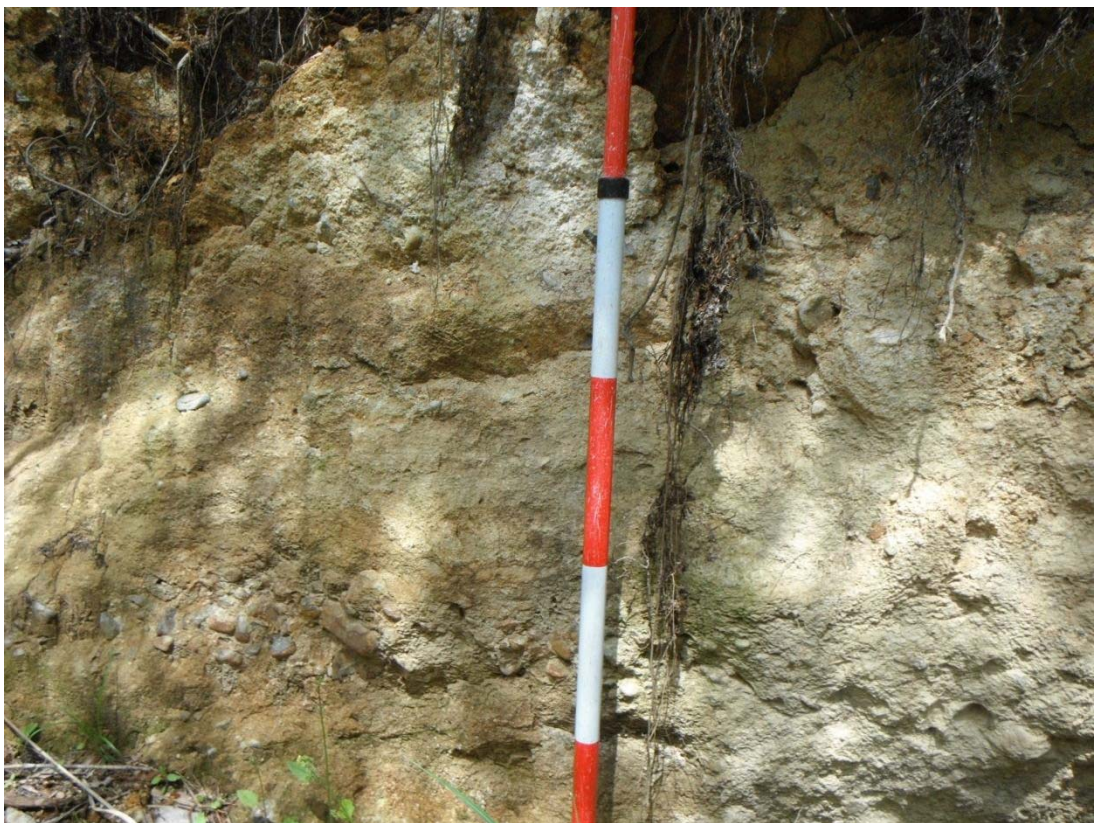
P-44 : P-21 の下位。礫岩であるが、礫の混入は非常に少ない。写真左下は薄層状に礫を挟む。このように礫岩の中でも礫の混入率は変化している。

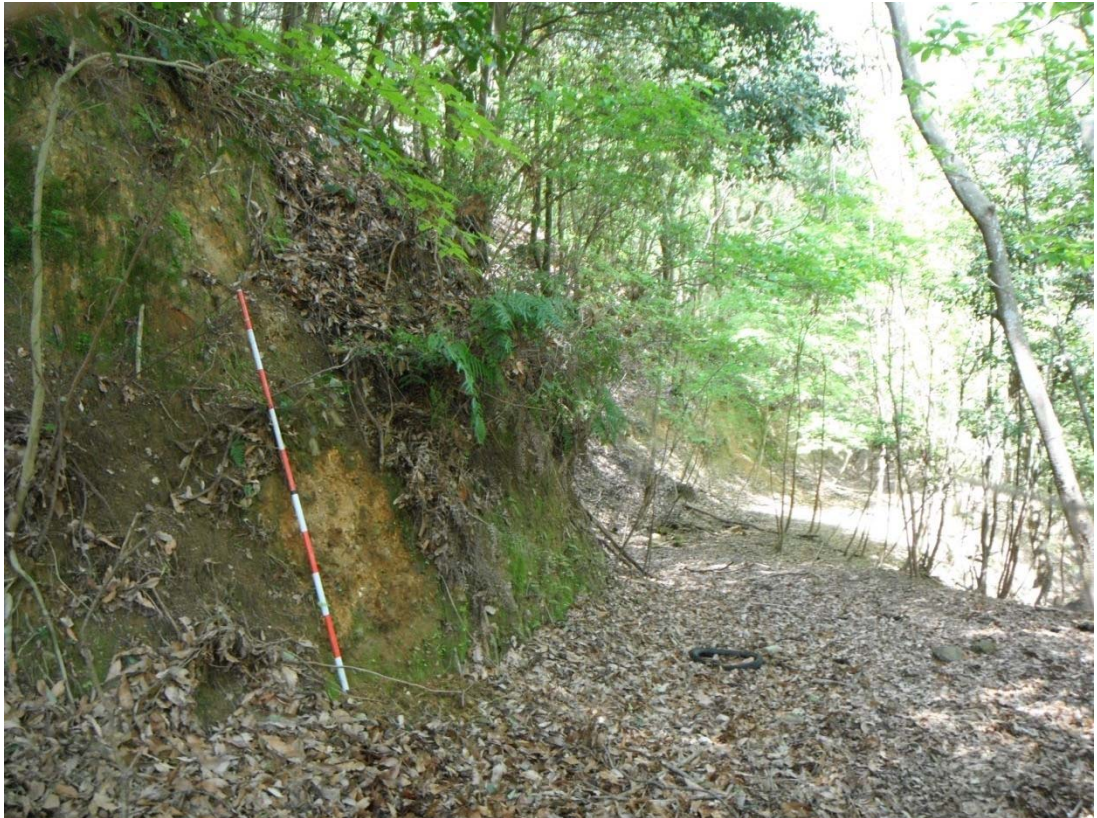
P-45 : 作業道沿いに露頭を確認することができる。

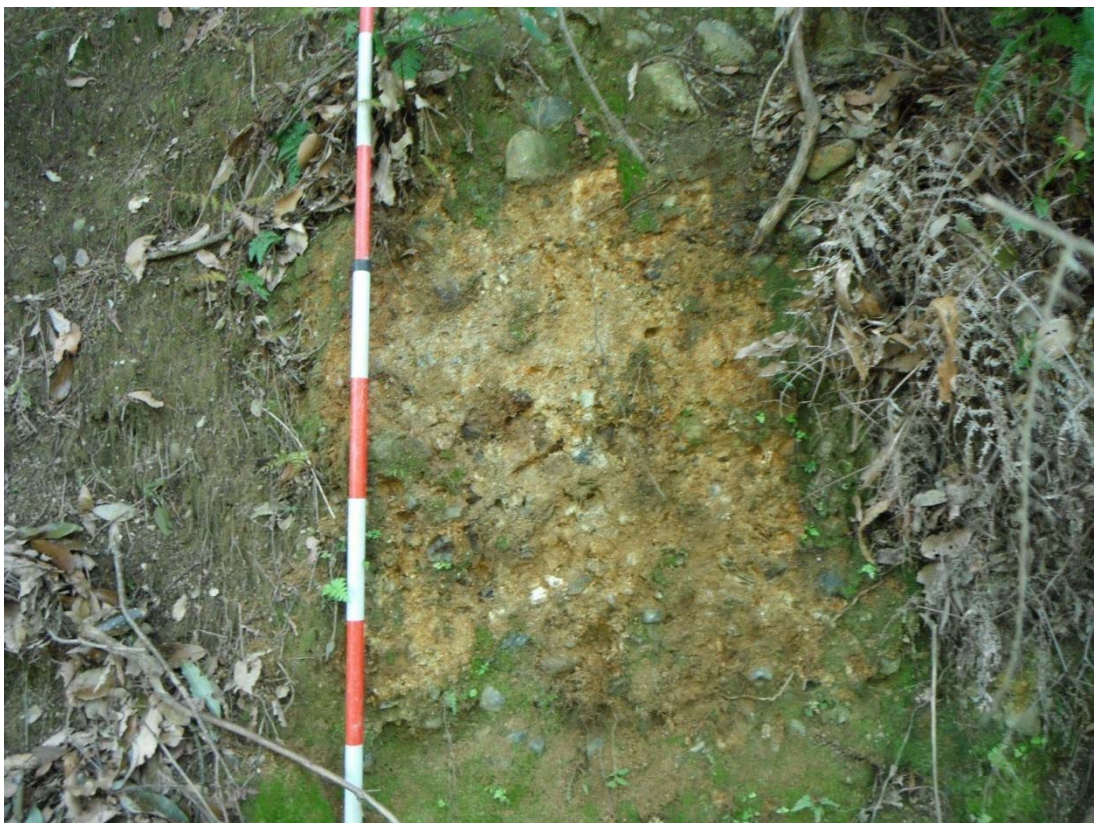
P-46 : 礫岩。φ10cm 程までの硬質な礫を混入する。基質は風化による土砂化が進んでおり、容易に削れる。DH。

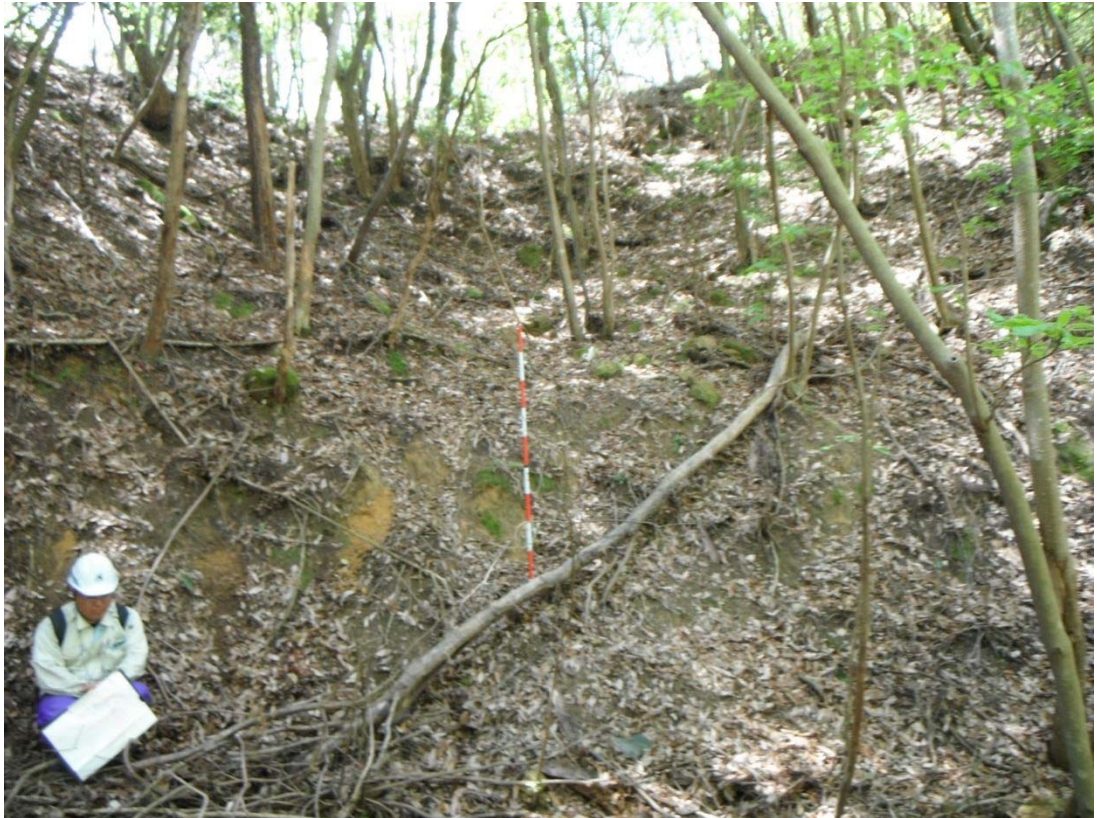
P-47 : 谷部の崩壊跡。

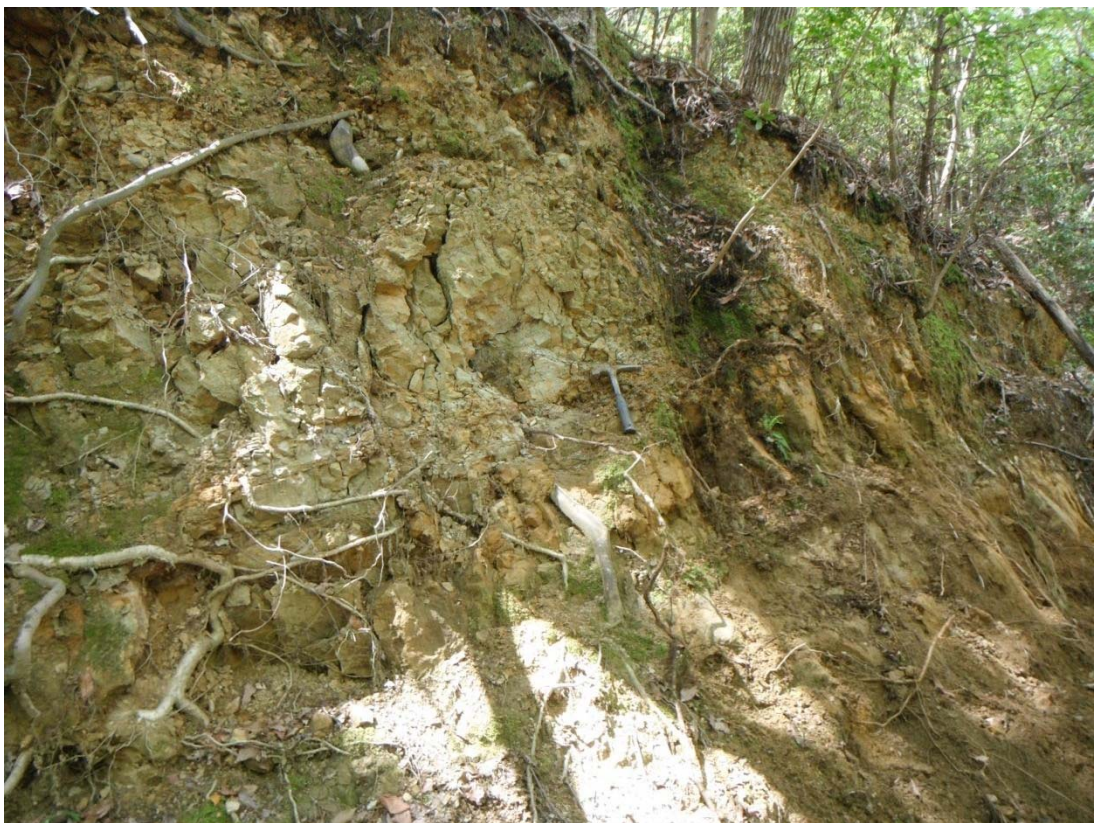
P-48 : シルト岩の露頭。低角な層理面がある。N50E 8S。シルト岩は固結度が低く、容易に崩れる。DH。

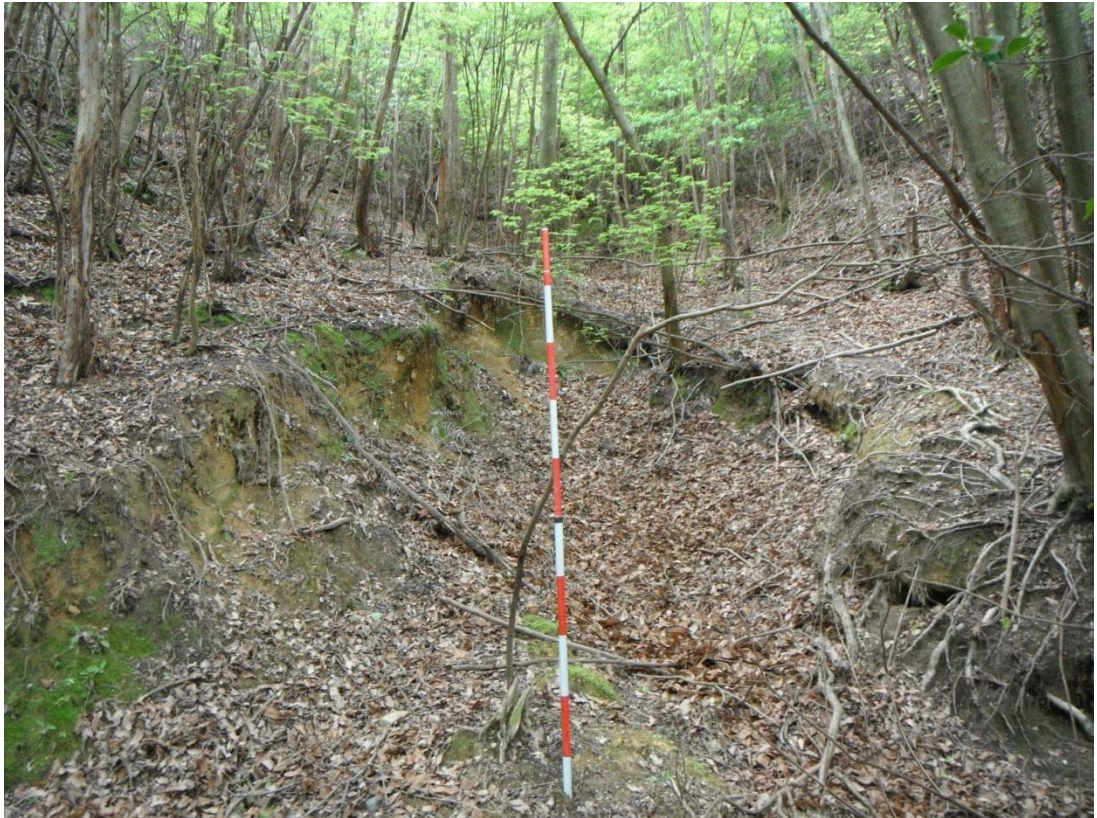
P-49：谷部の崩壊跡。滑落崖に岩盤は確認されない。

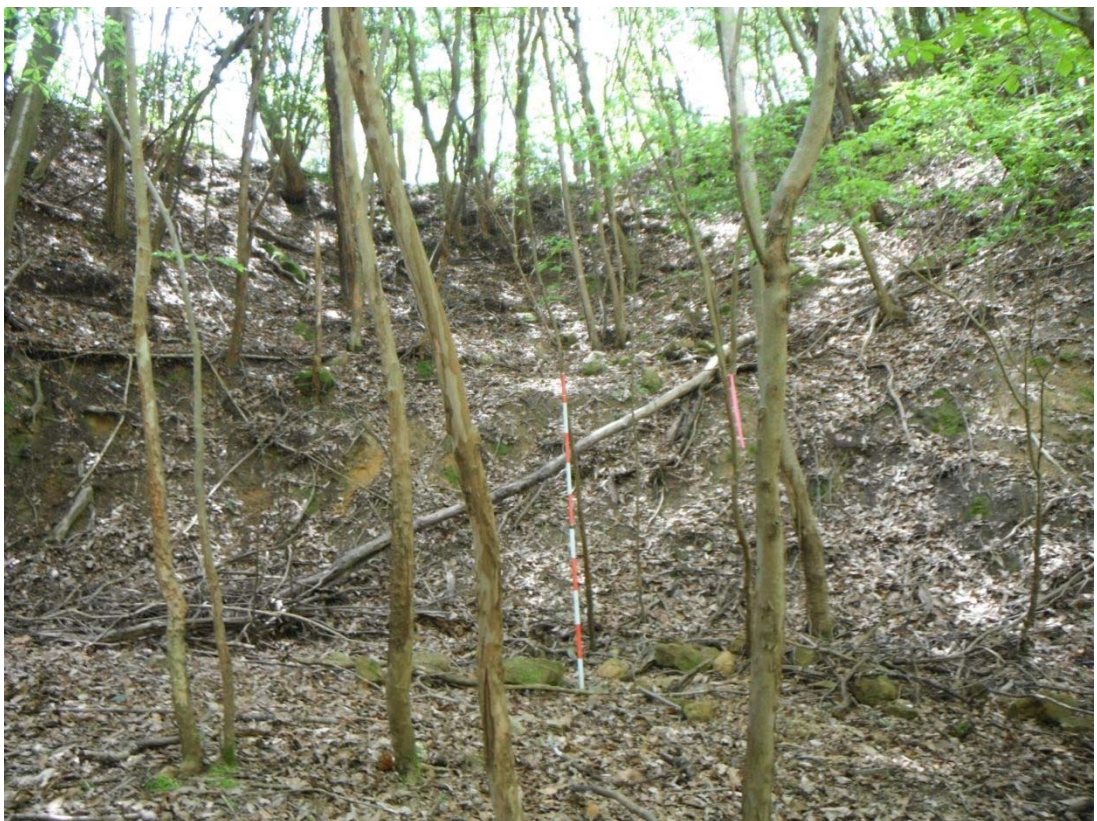
P-50：谷部の崩壊跡。滑落崖に岩盤は確認されない。

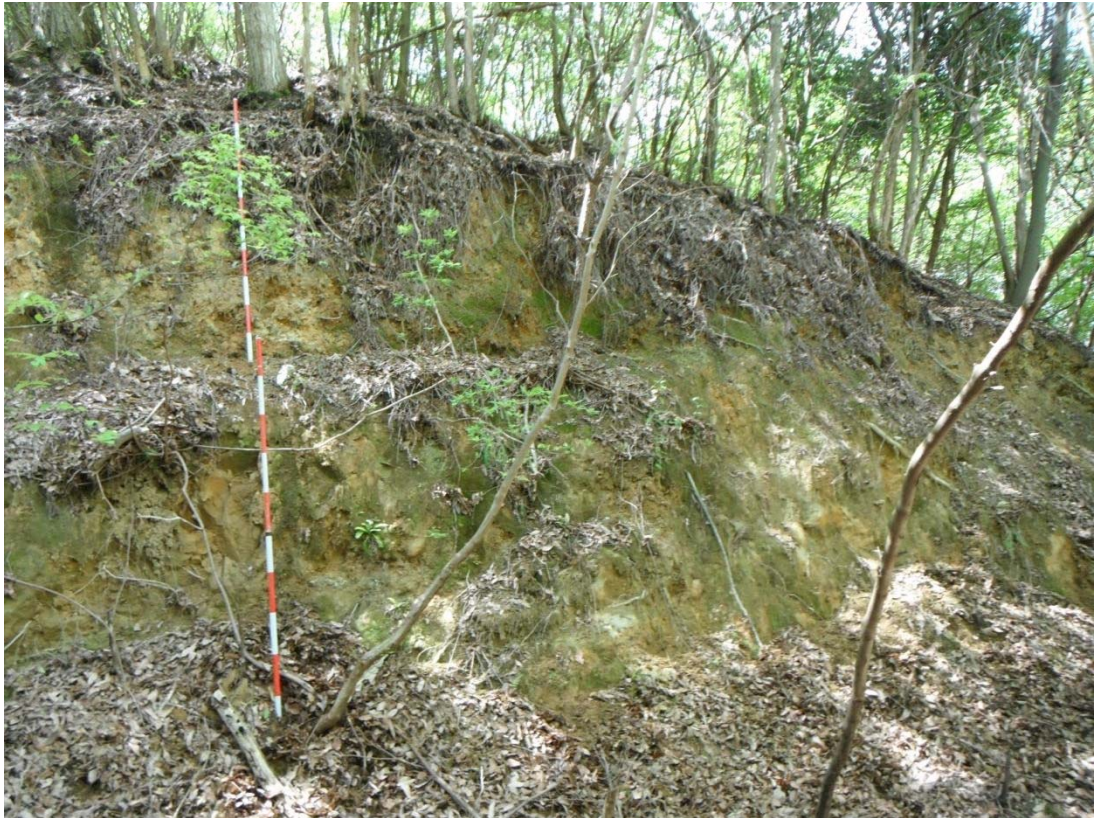
P-51 : シルト岩が優勢な露頭。砂岩・礫岩を挟む。低角の層理面がある。

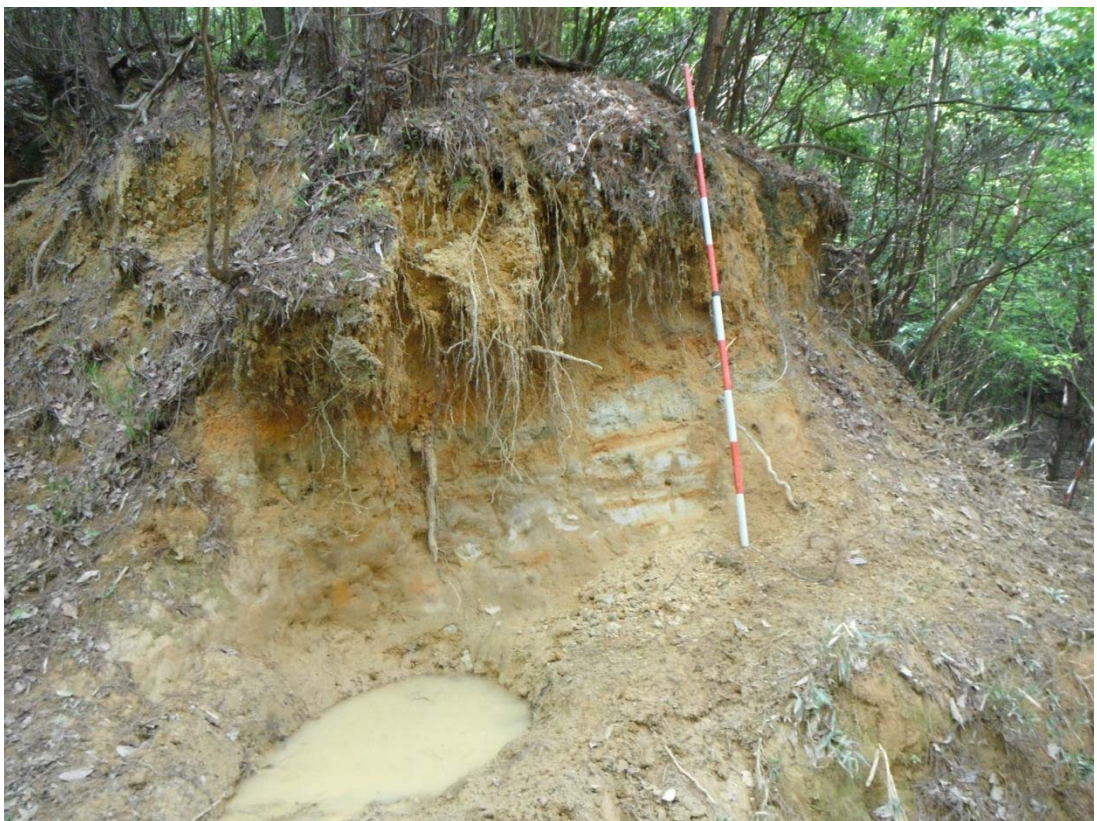
P-52 : シルト岩。固結度が低く、容易に崩れる。DH。

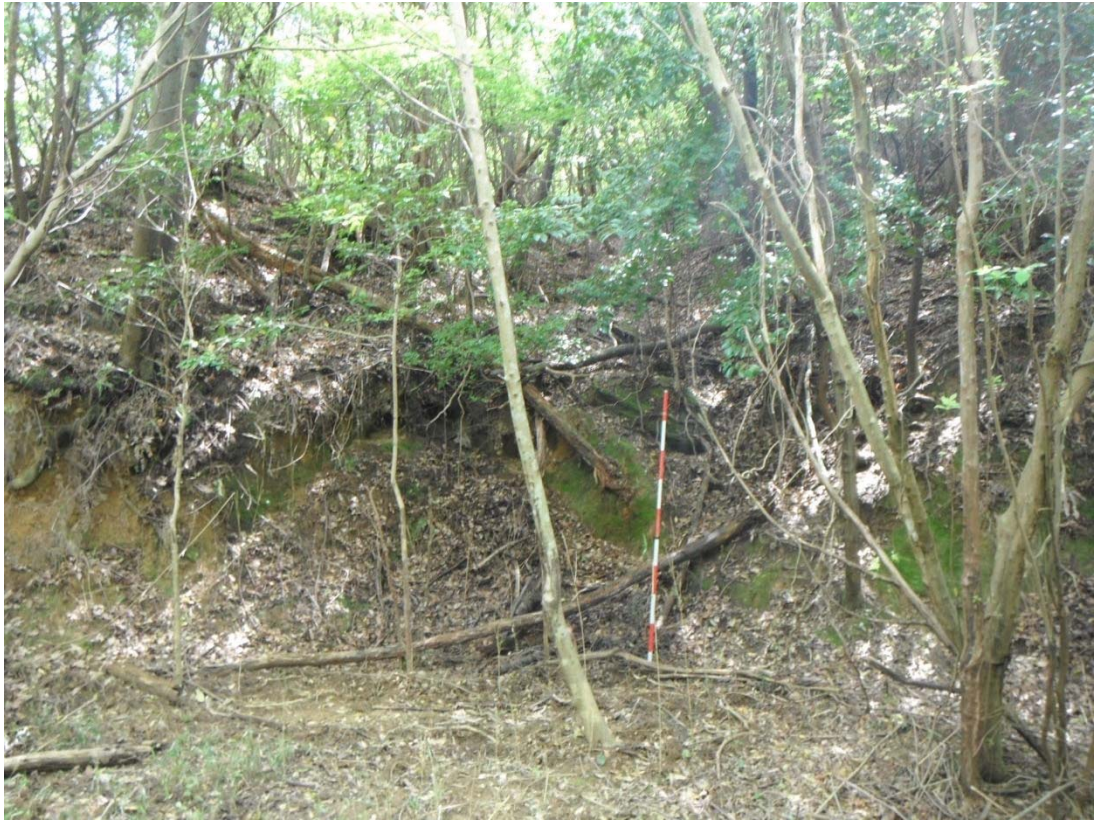
P-53 : 谷部の小崩壊。

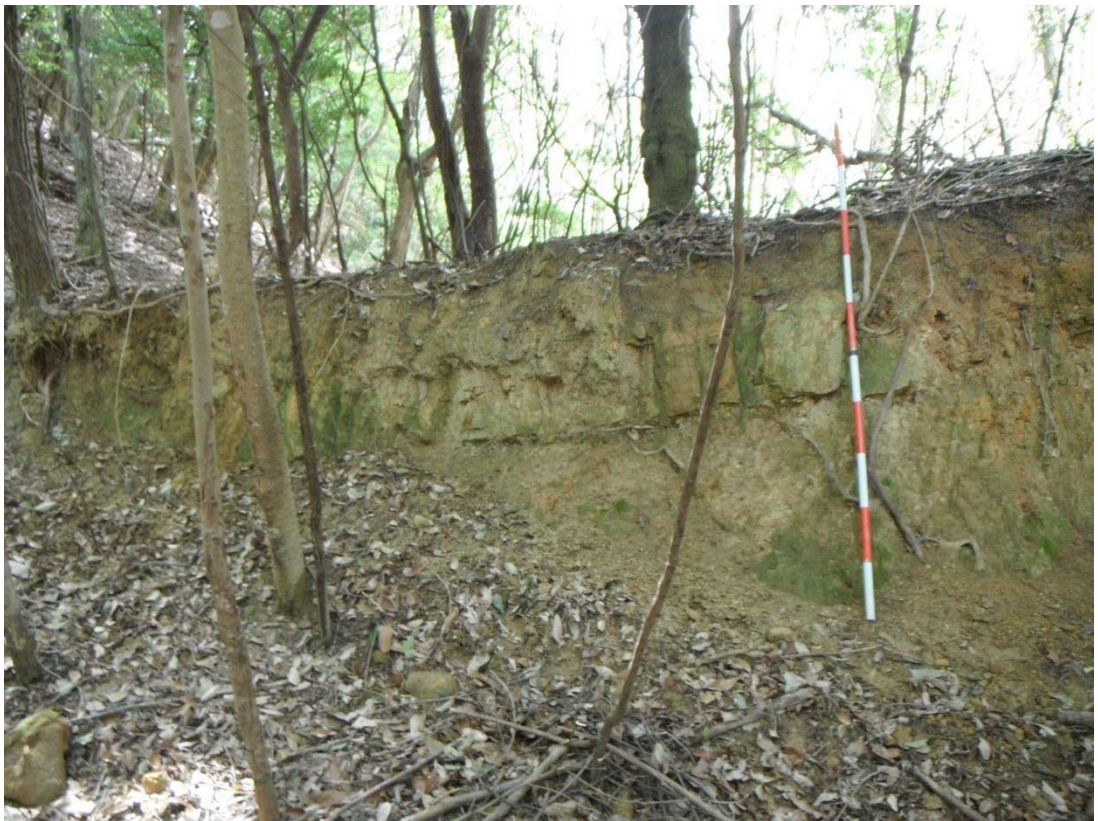
P-54 : シルトと砂の中間的な岩。低角な層理面がある。

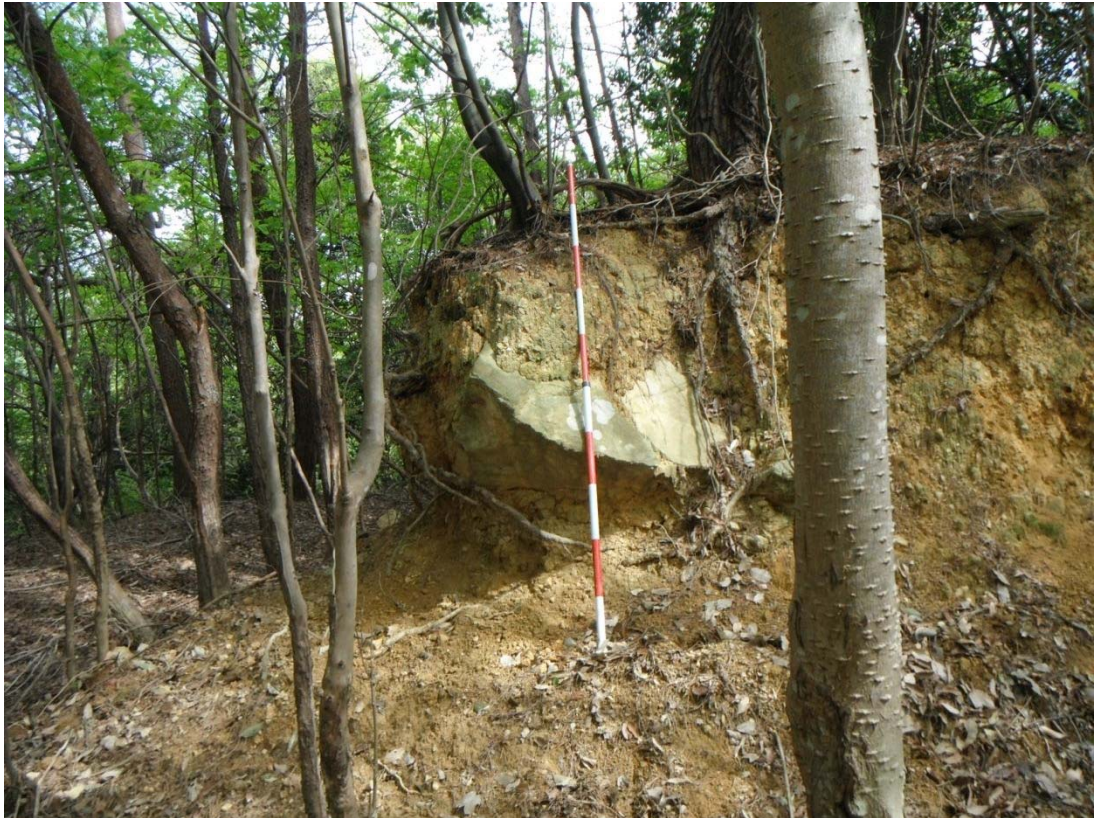
P-55 : CM の硬質な礫岩。露頭から分離しつつある。

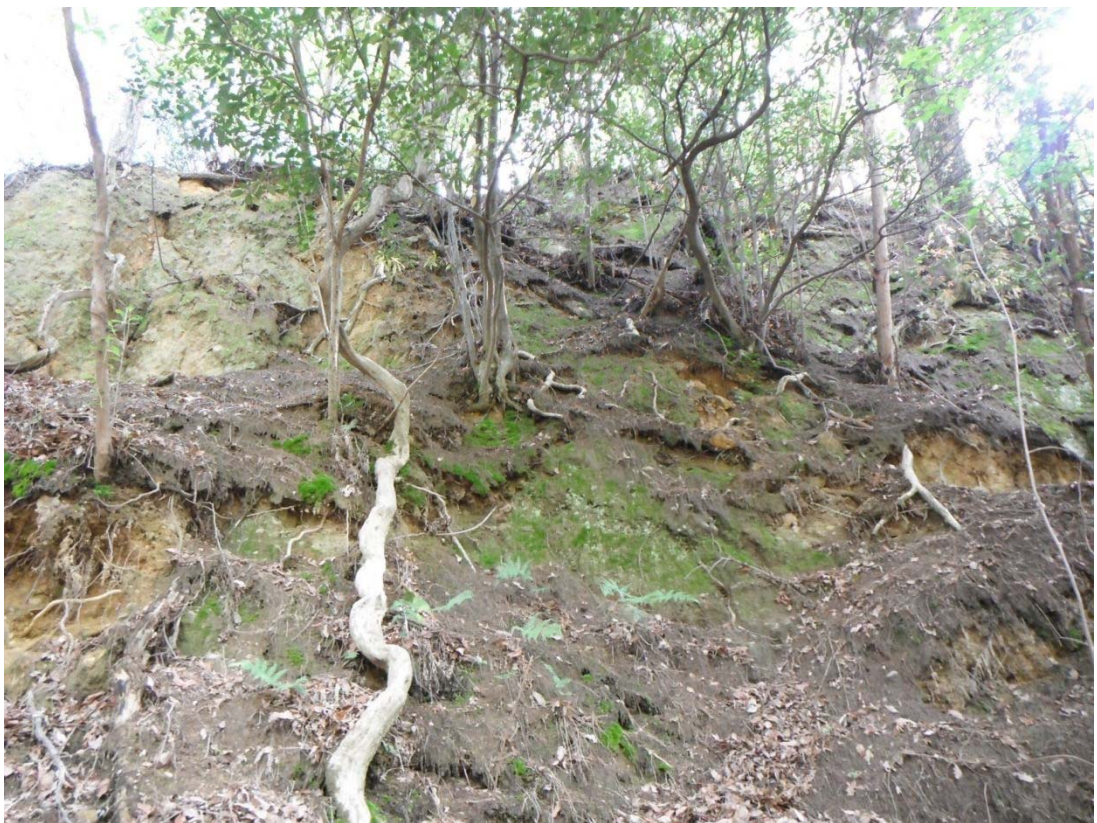
P-56 : 直壁状の礫岩露頭。風化を受けておりピックハンマーで削ることが可能である。

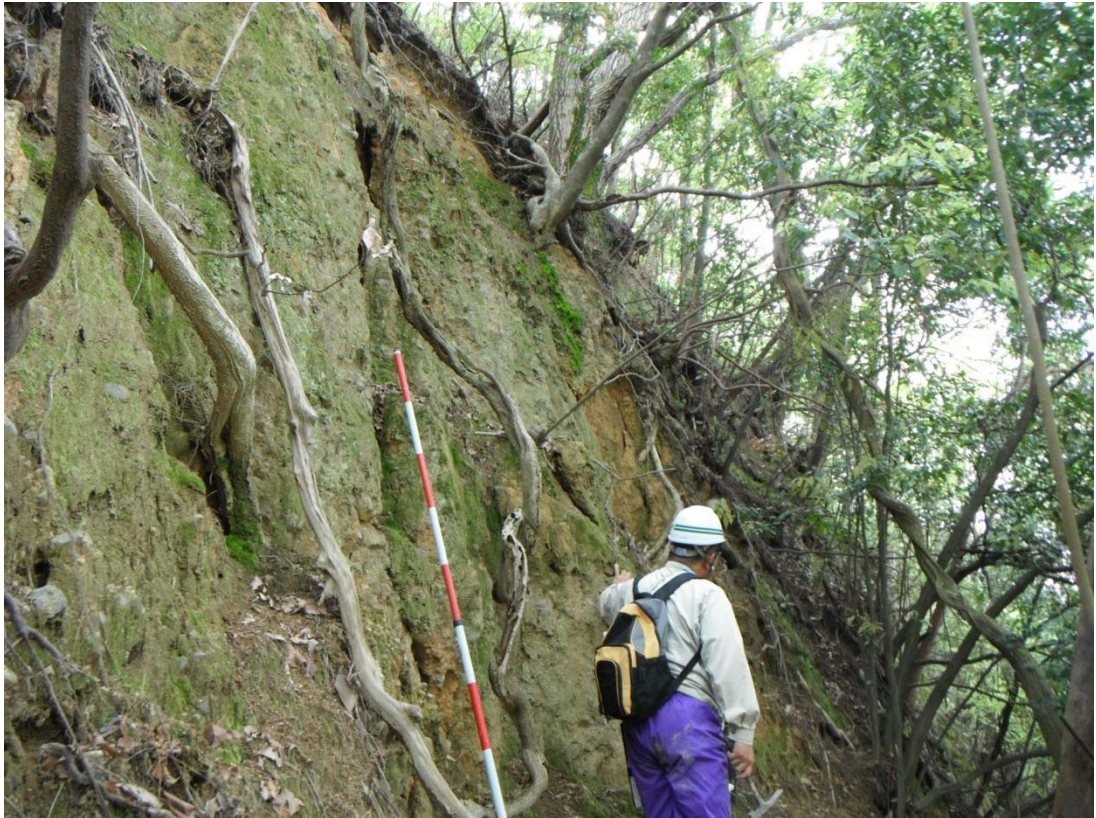
P-57 : P-56 の近景。岩級は CM-CL。
