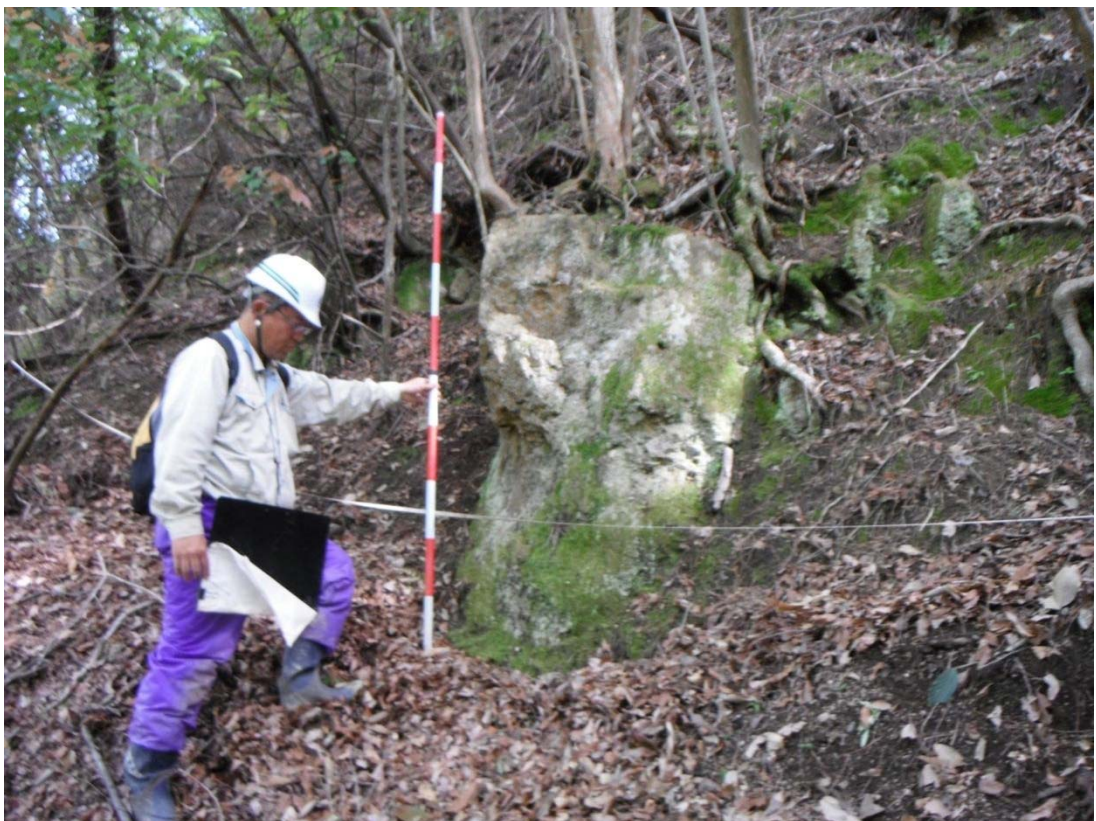
P-58 : 直壁状の露頭から落下したと思われる転石。1.8m×1.2m 程度。CM。転石の数自体は少ない。

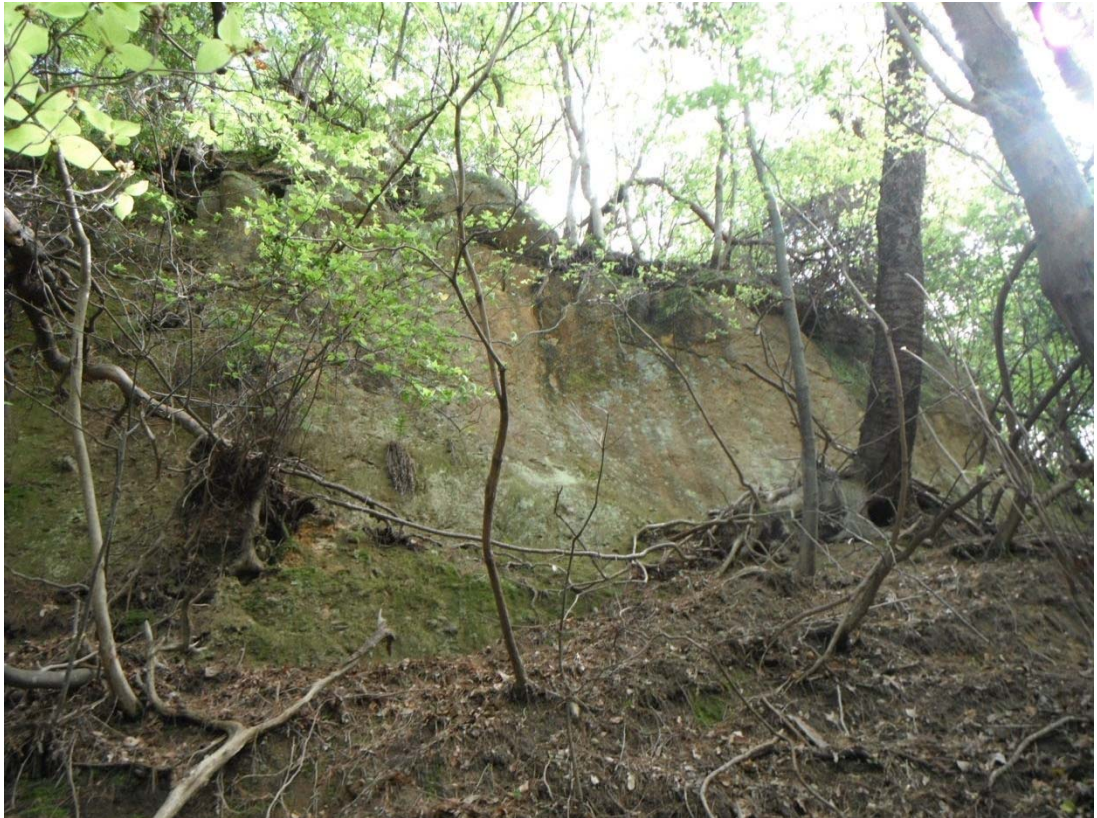
P-59 : 直壁状の露頭。礫岩。岩級は CM-CL。

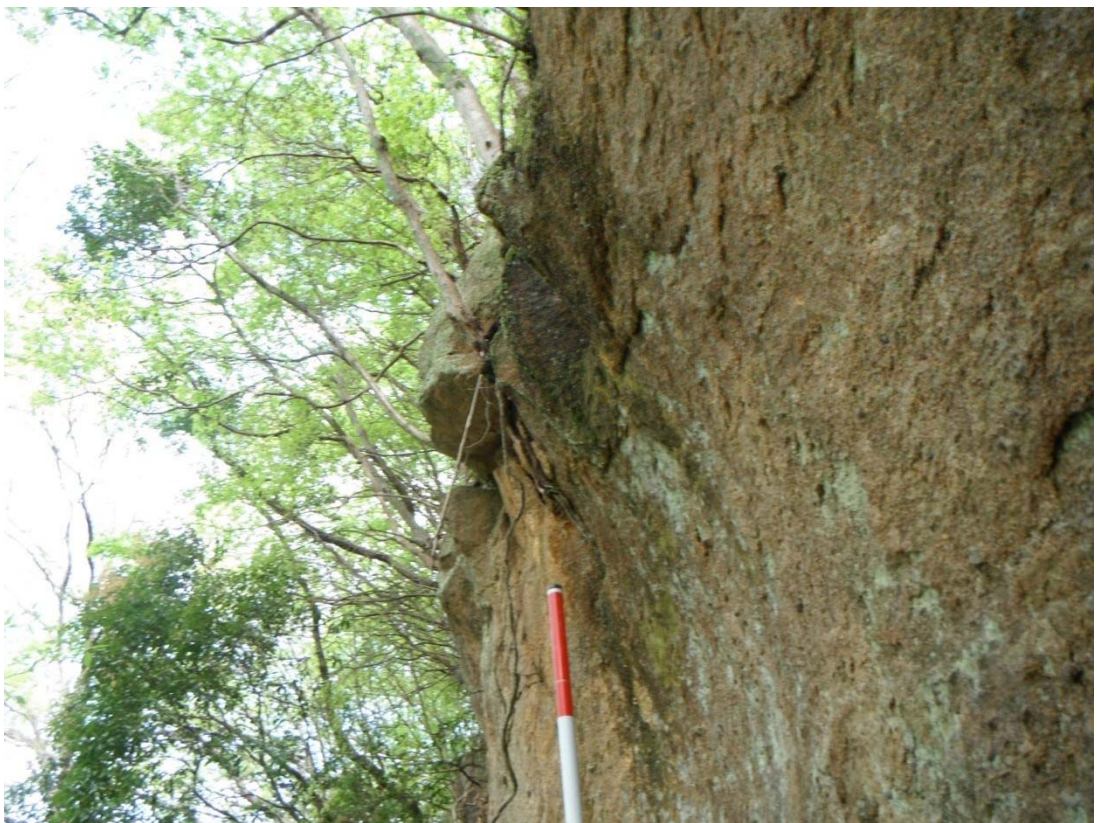
P-60 : 露頭上方に開口亀裂が発達しており、ブロック状に分離が進行している。

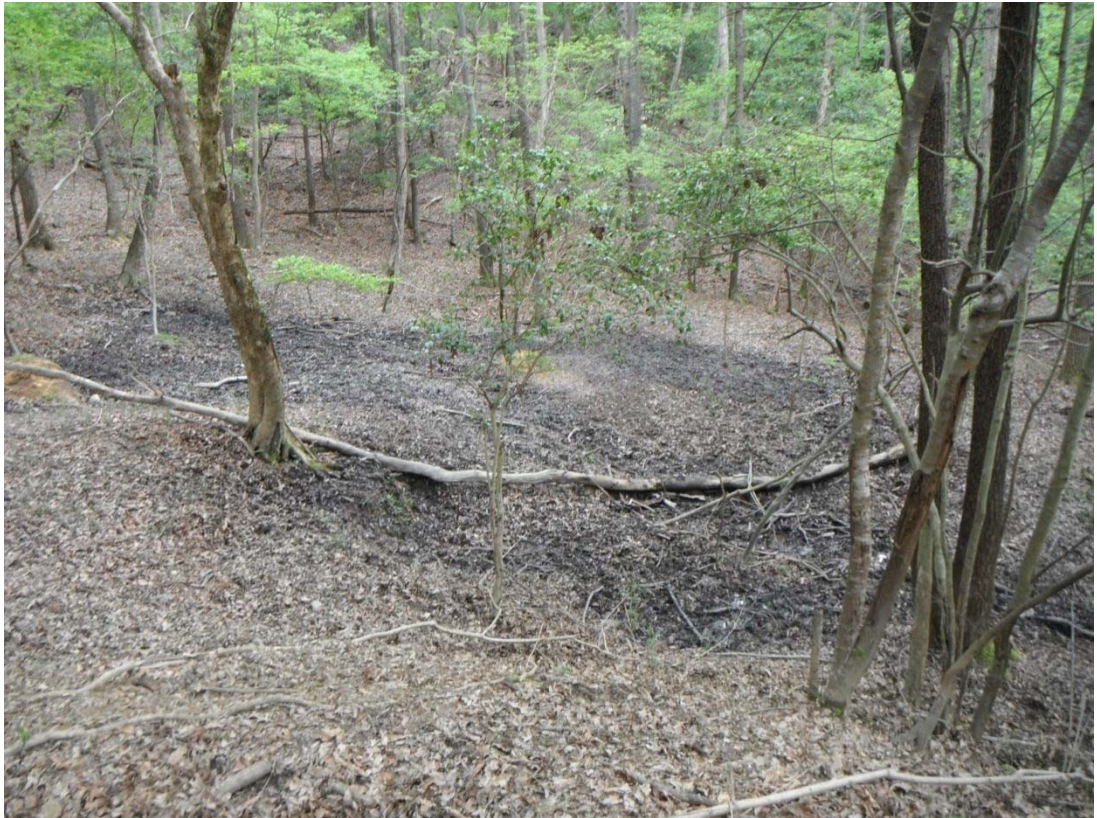
P-61 : 堆積土砂が厚いと思われる緩傾斜の凹型斜面。斜面の下方部には湧水が浸みだしており、湿地状になっている。

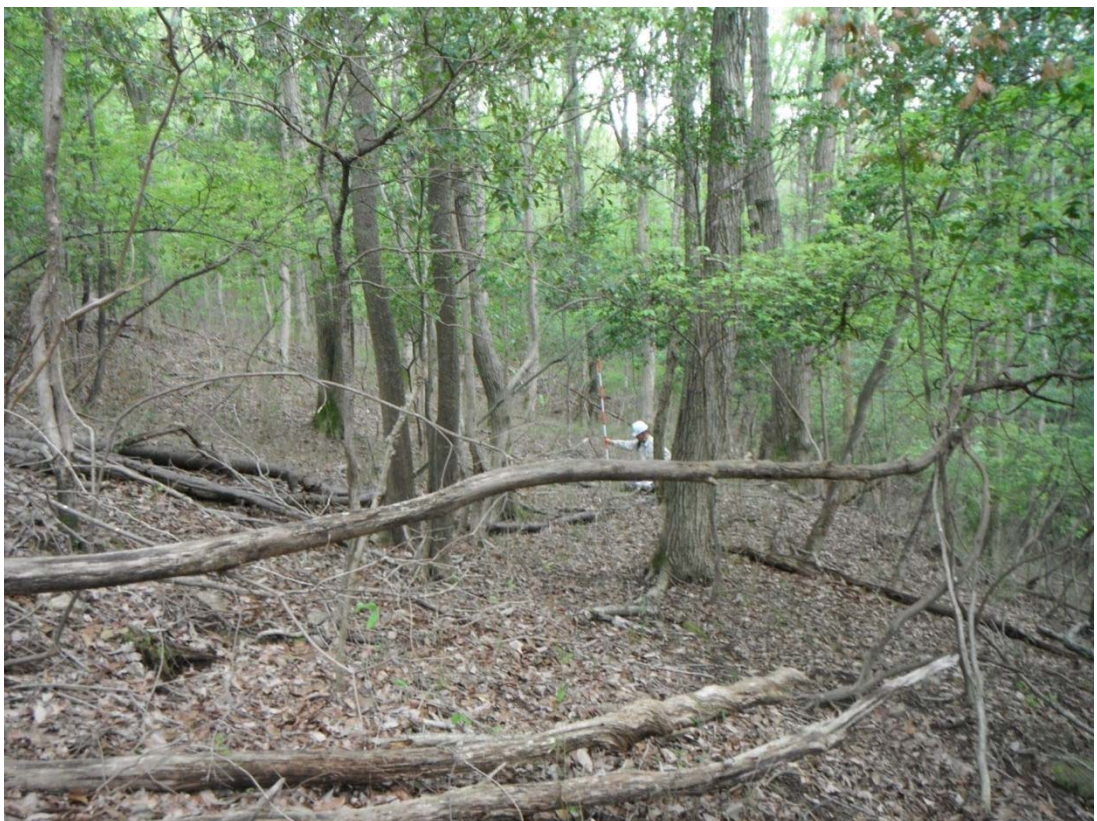
P-62 : P-61 の側方部。露頭等は確認されない。

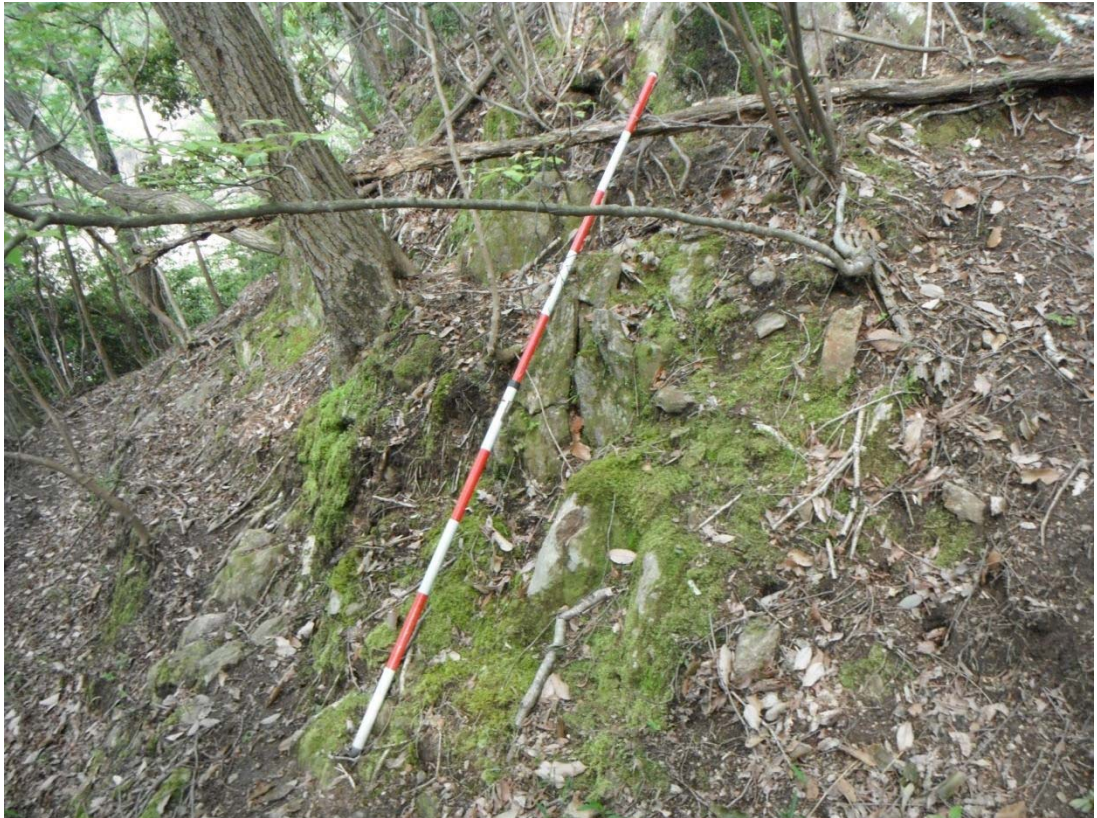
P-63 : 北向き斜面は、急傾斜を呈しており、多くの露頭（片麻岩）が確認できる。

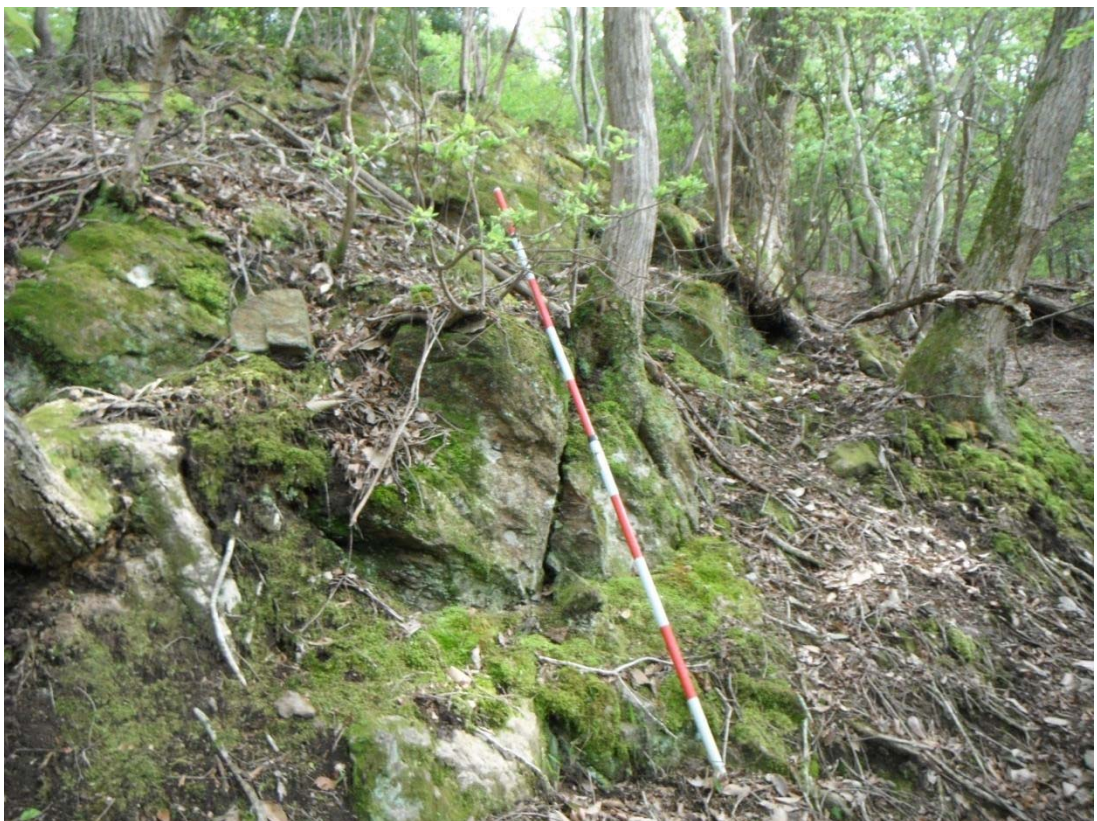
P-64 : 節理面の発達した塊状の片麻岩。CM 級。

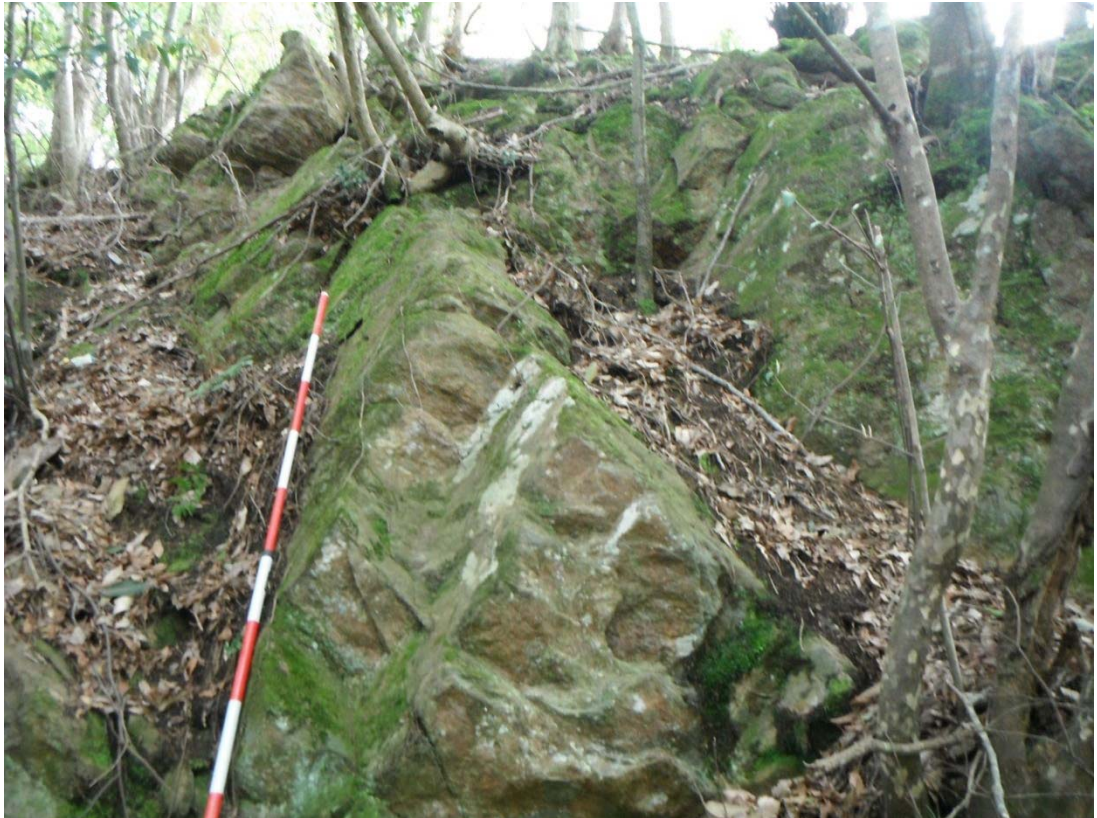
P-65 : 節理面の発達した塊状の片麻岩。珪質で硬質である。CM 級。節理面は N40W 70S、N80E 52N、N35E 60S。

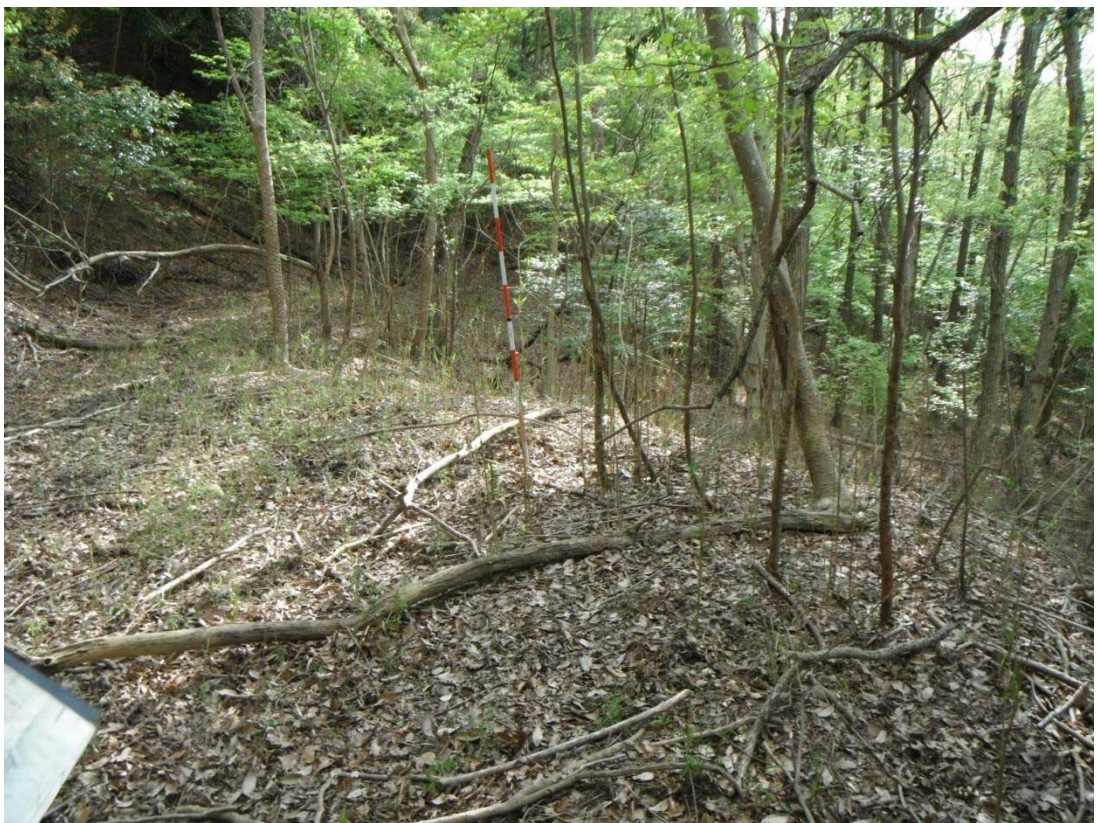
P-66 : 擁壁工～切土の境界区間付近。古い崩壊跡があり、堆積土砂が被覆している。
