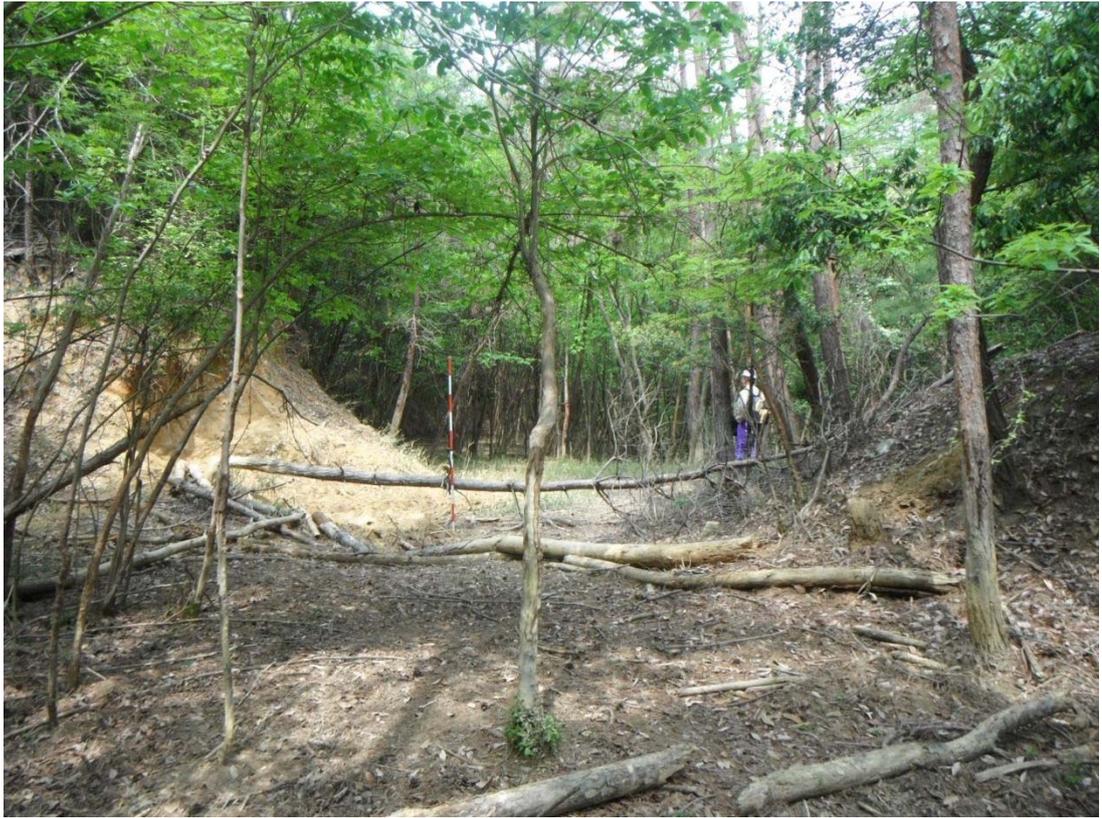
P-67 : 作業道状況。

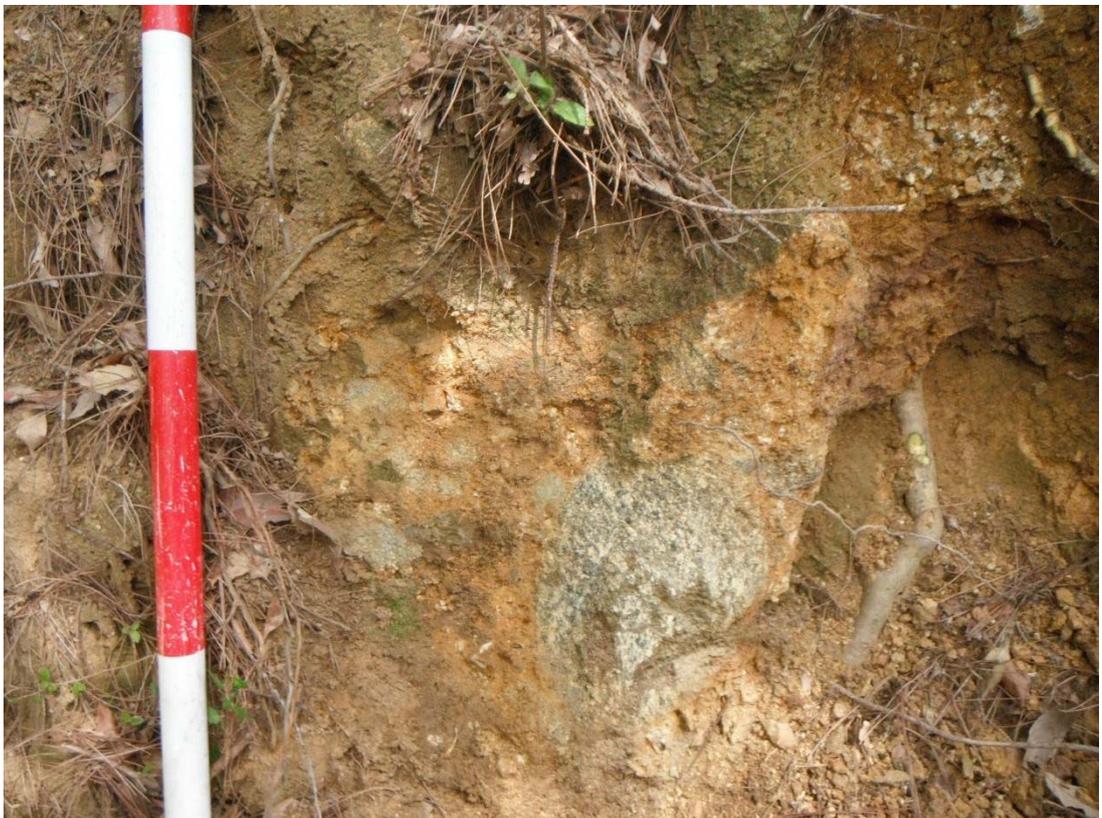
P-68 : 礫岩の残丘に表層風化したDH級岩盤が分布する。写真中央には風化した片麻岩礫を含む。

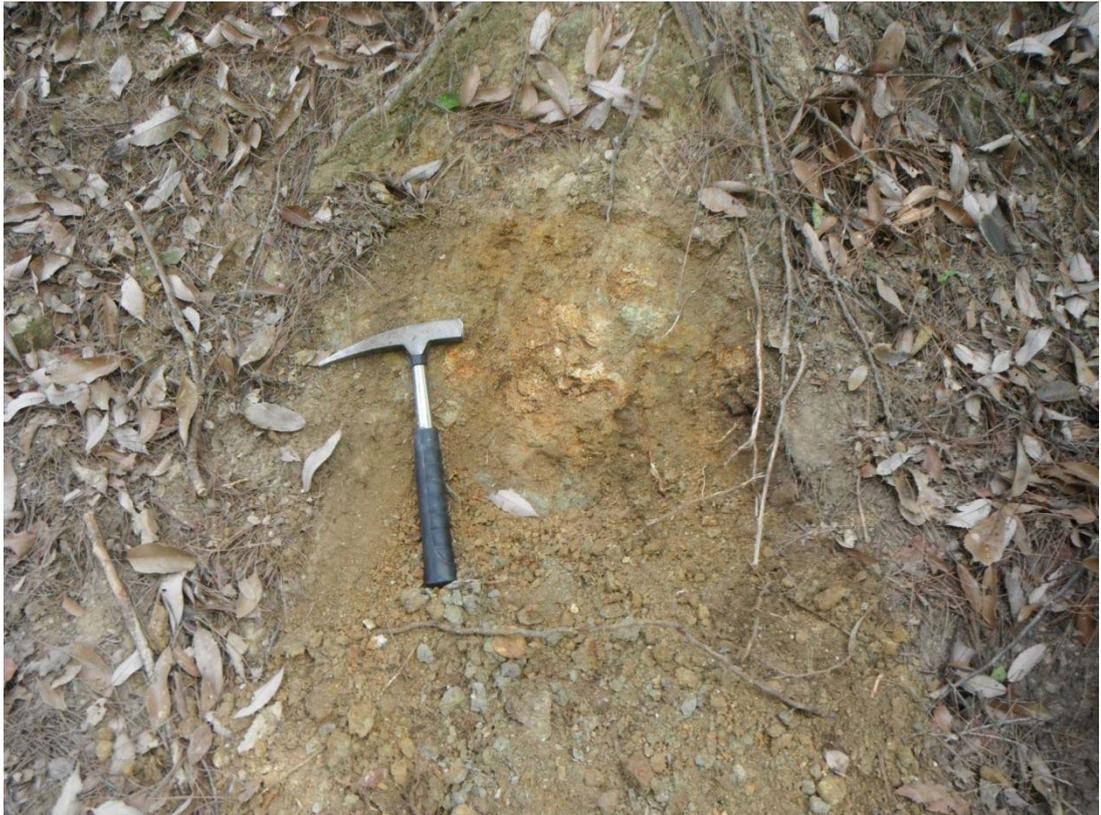
P-69 : 残丘に分布する表層風化した礫岩。

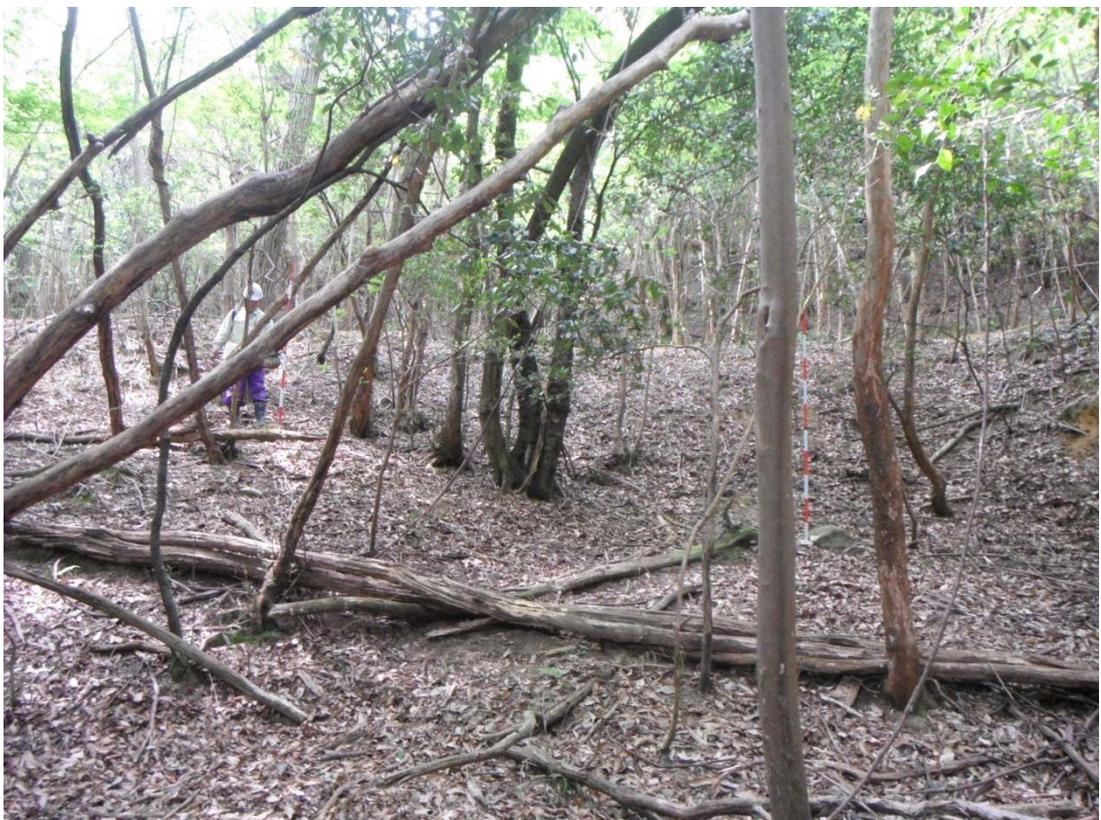
P-70 : 古い崩壊跡。露頭は確認されないが、礫岩、シルト岩、片麻岩の転石が散在している。

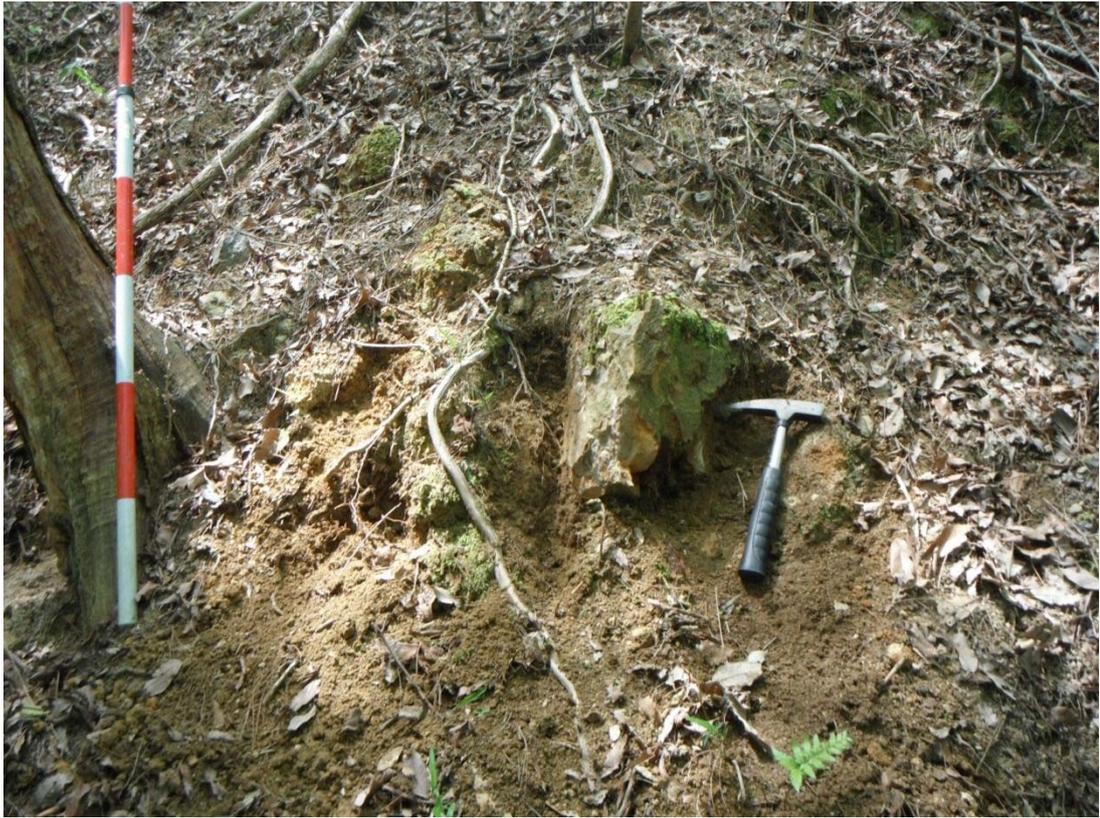
P-71 : シルト岩の転石。

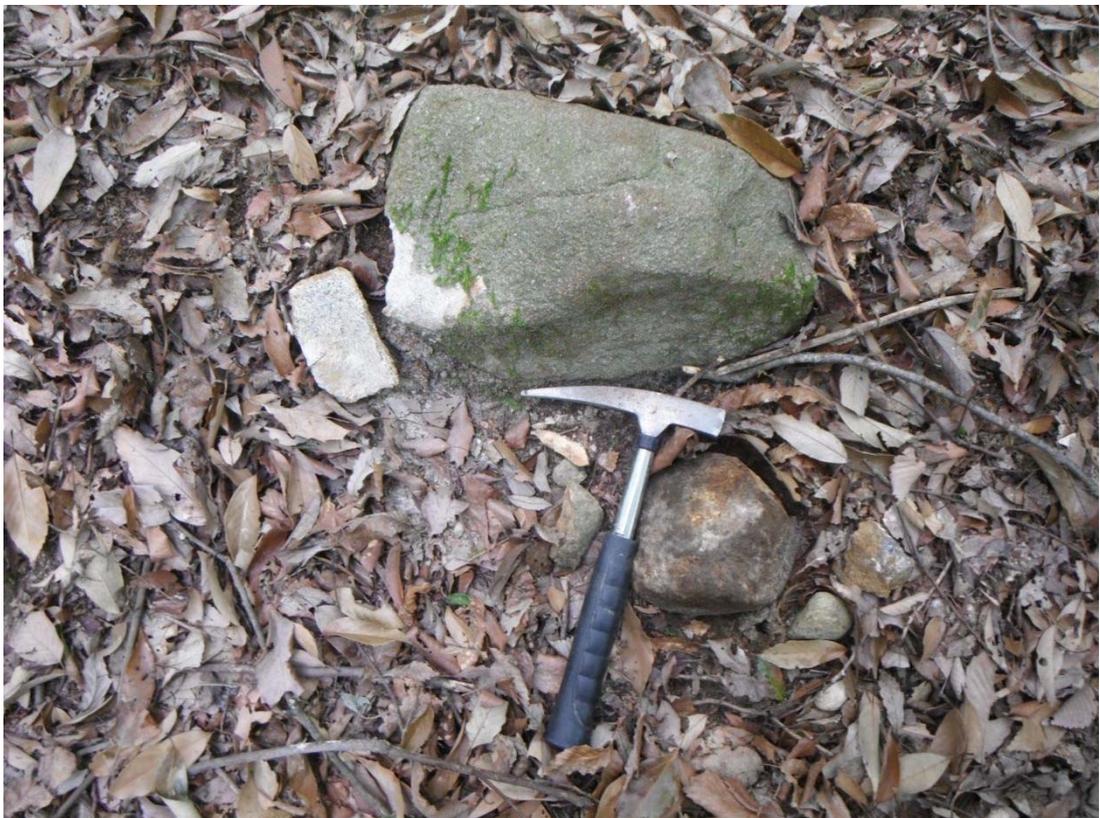
P-72 : 片麻岩の転石。

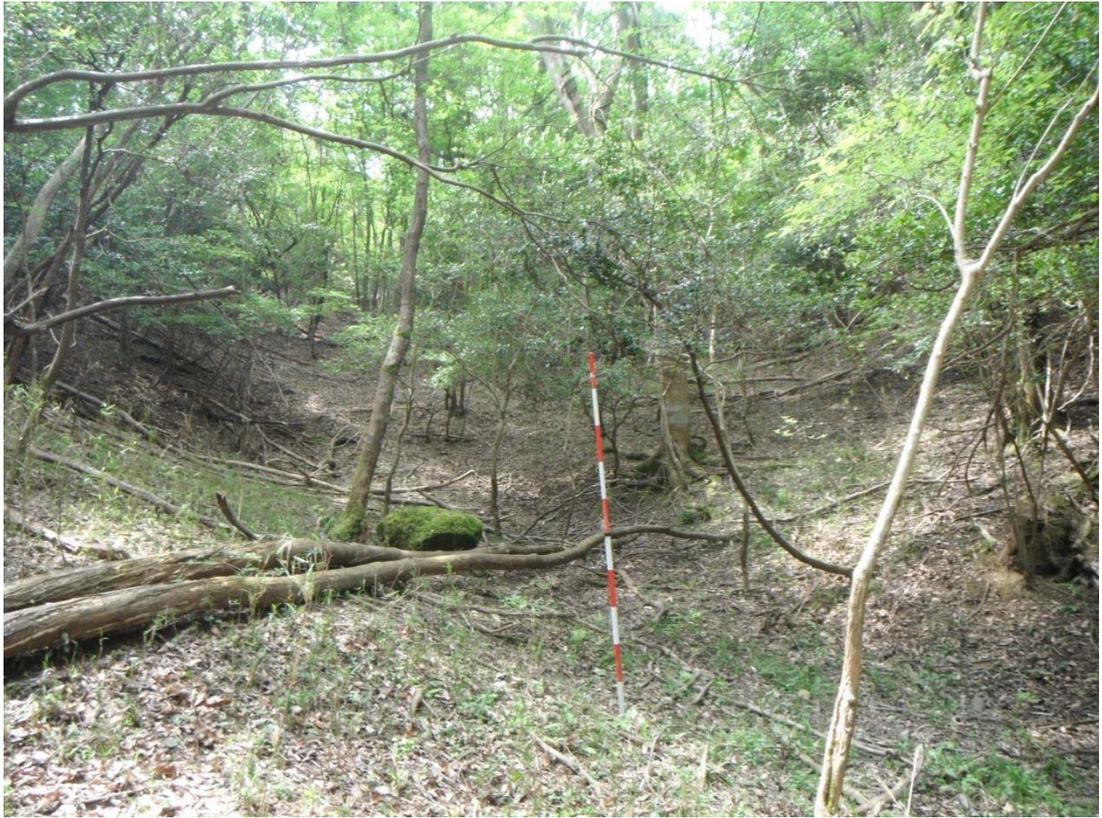
P-73 : 崩壊中腹部。土砂の堆積は厚いものと想定される。崩壊は古く側部の形状が不明瞭である。

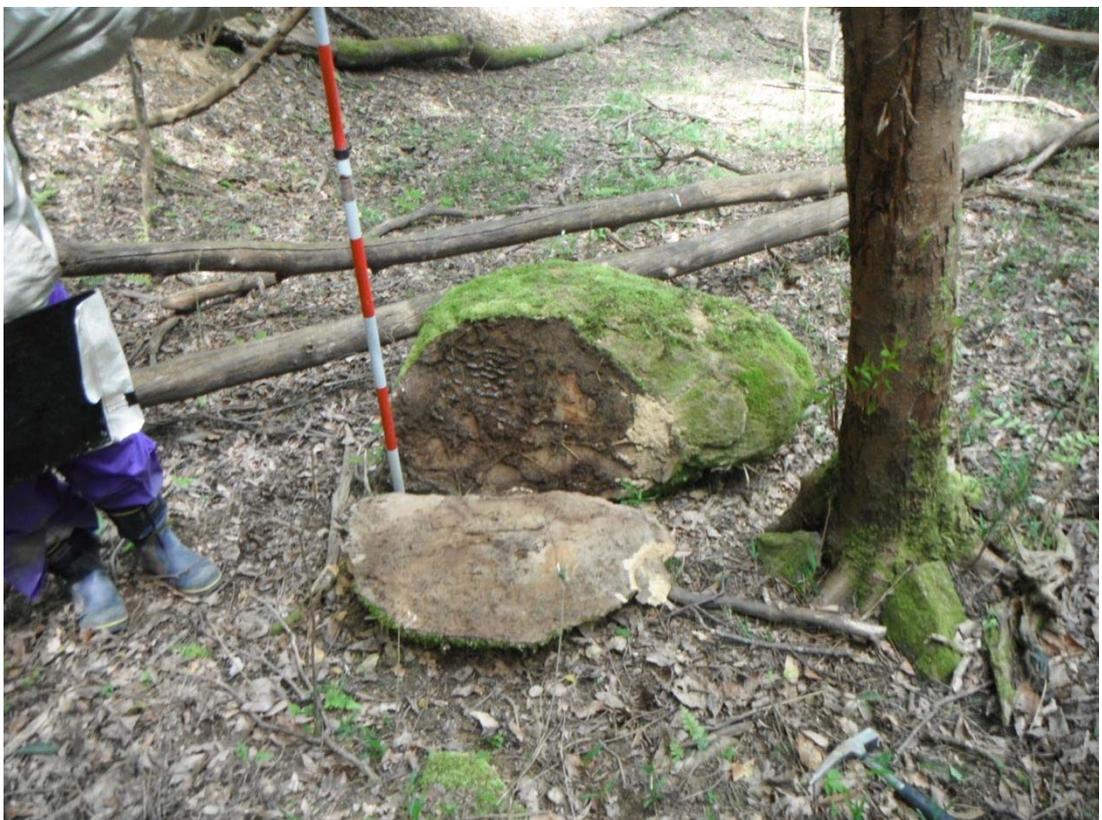
P-74 : 1m×0.8m 程度の砂岩転石。

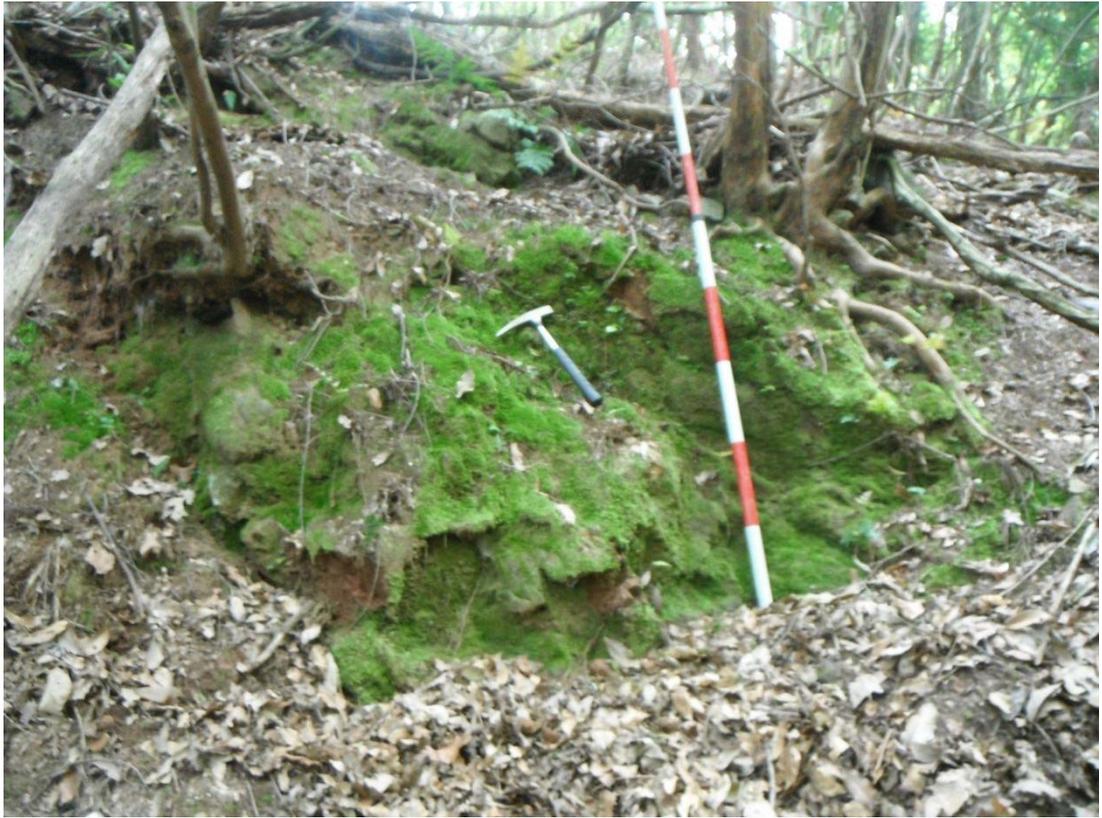
P-75 : 沢筋沿いに分布する片麻岩の露頭。硬質である。

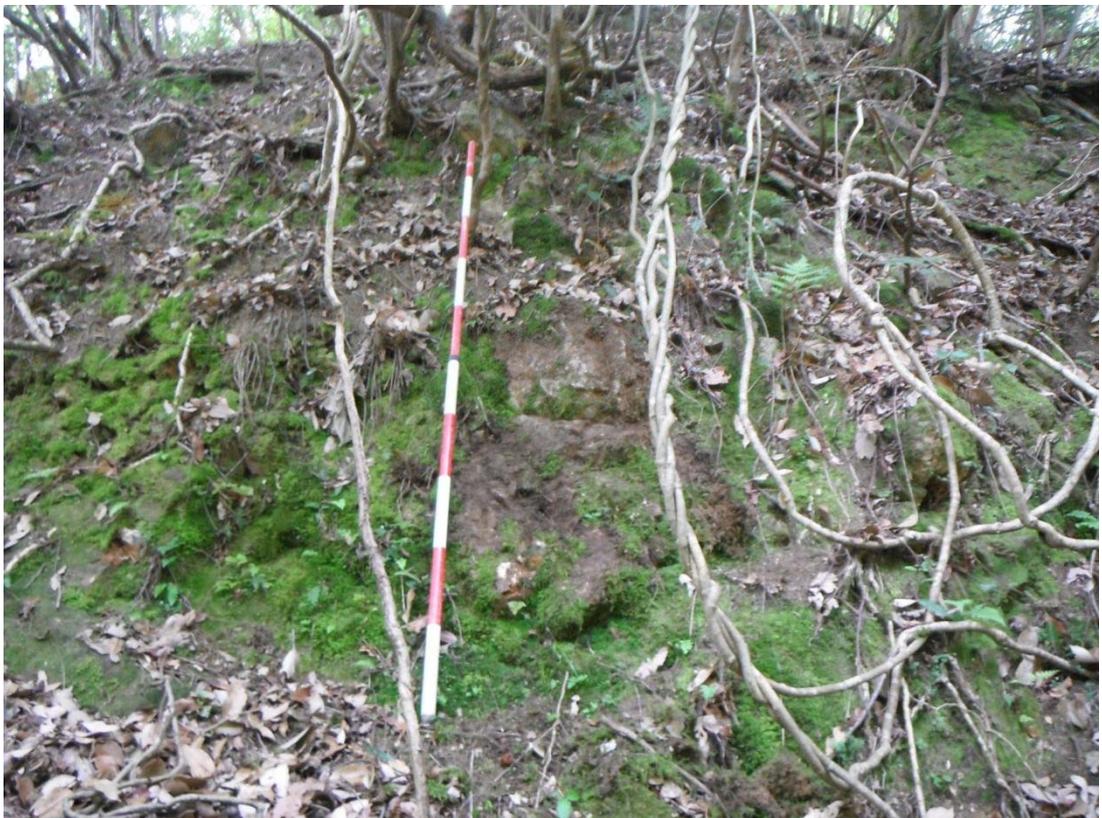
P-76 : 沢筋沿いに分布する片麻岩の露頭。硬質である。

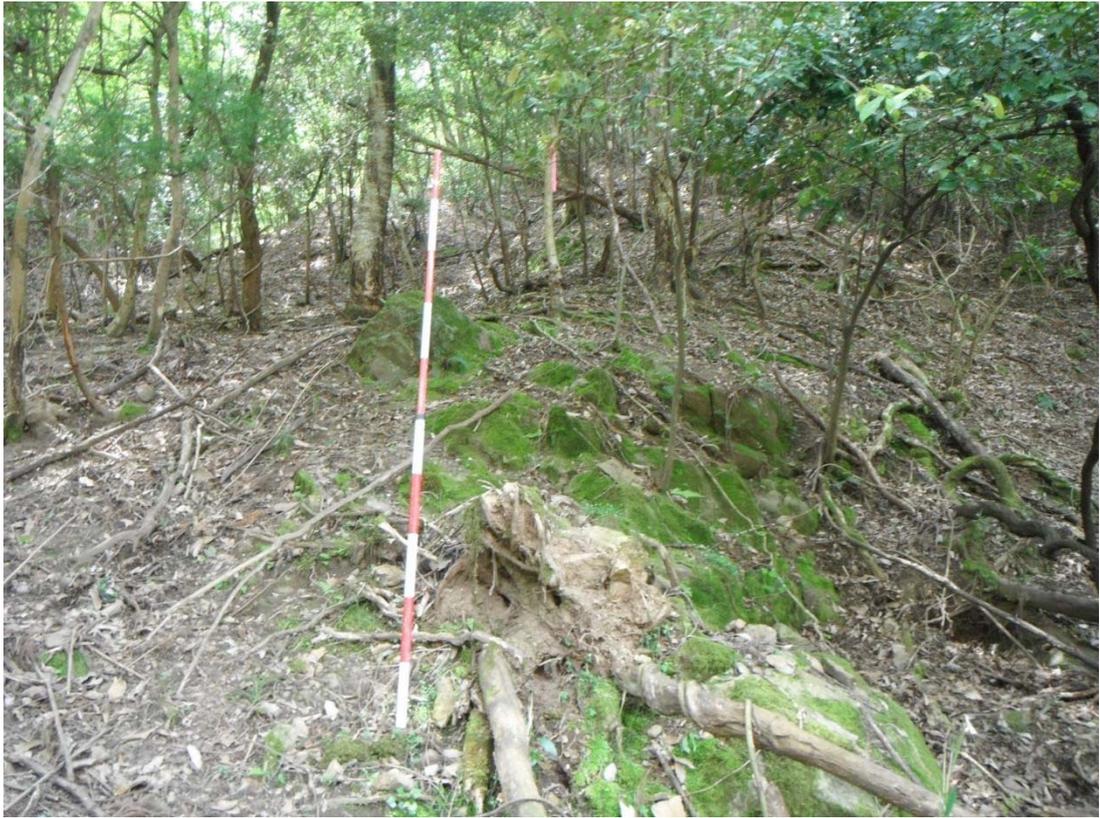
P-77：尾根筋に露頭が続いている。上方も尾根の形状がはっきりしており岩盤は浅いものと思われる。

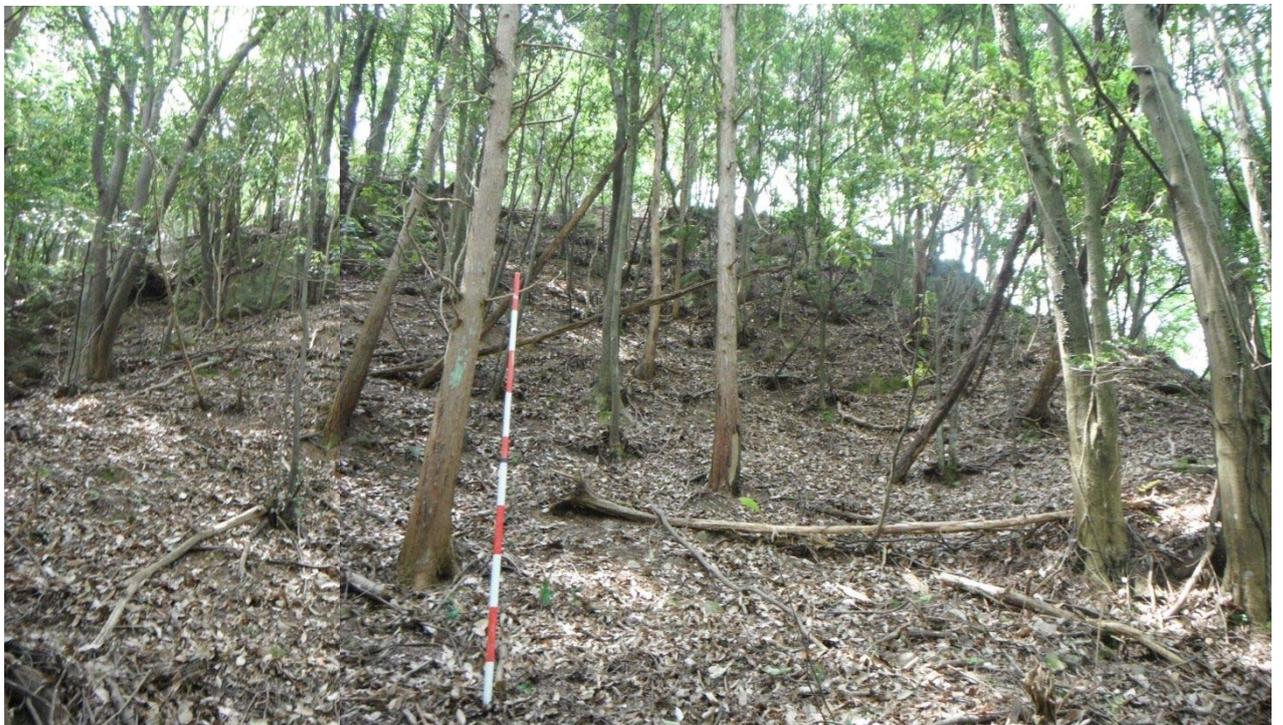
P-78：橋梁区間の終点付近。斜面上方は片麻岩の硬質な露頭が確認される。斜面中腹～下方部は礫を含む土砂が堆積している。

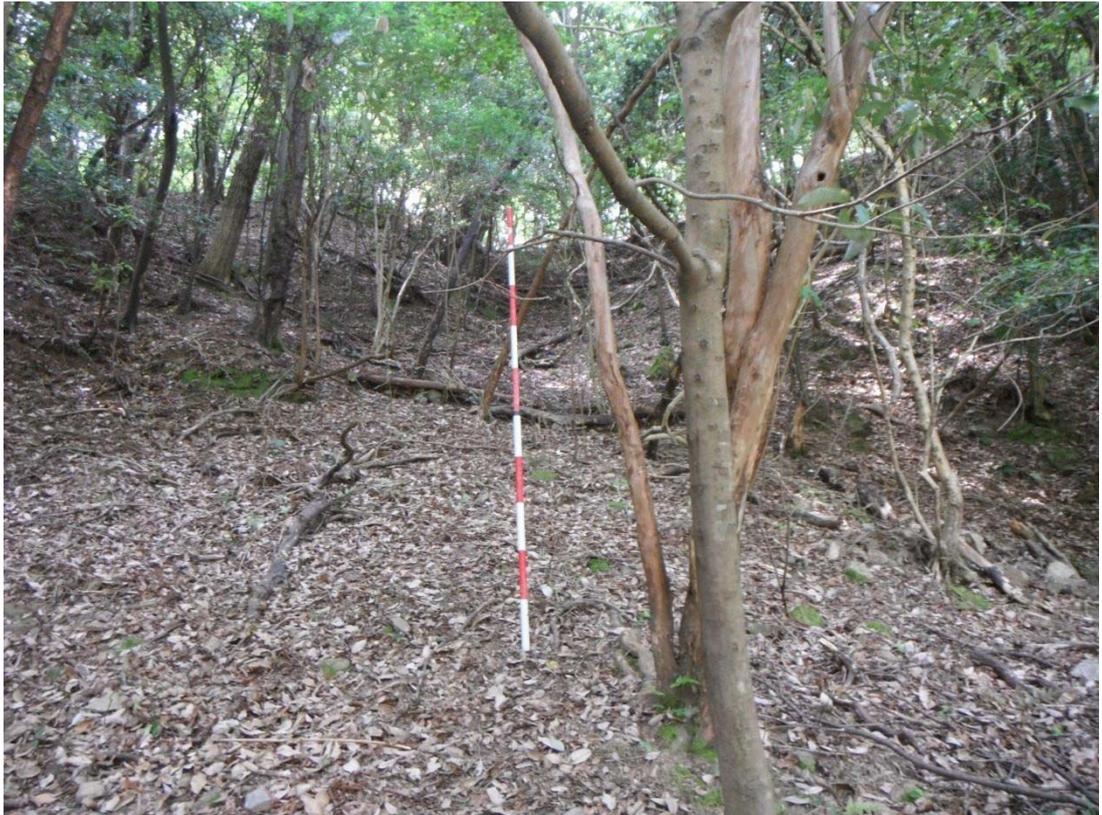
P-79 : 沢筋。特に手前は沢から流出した土砂が厚く堆積する。

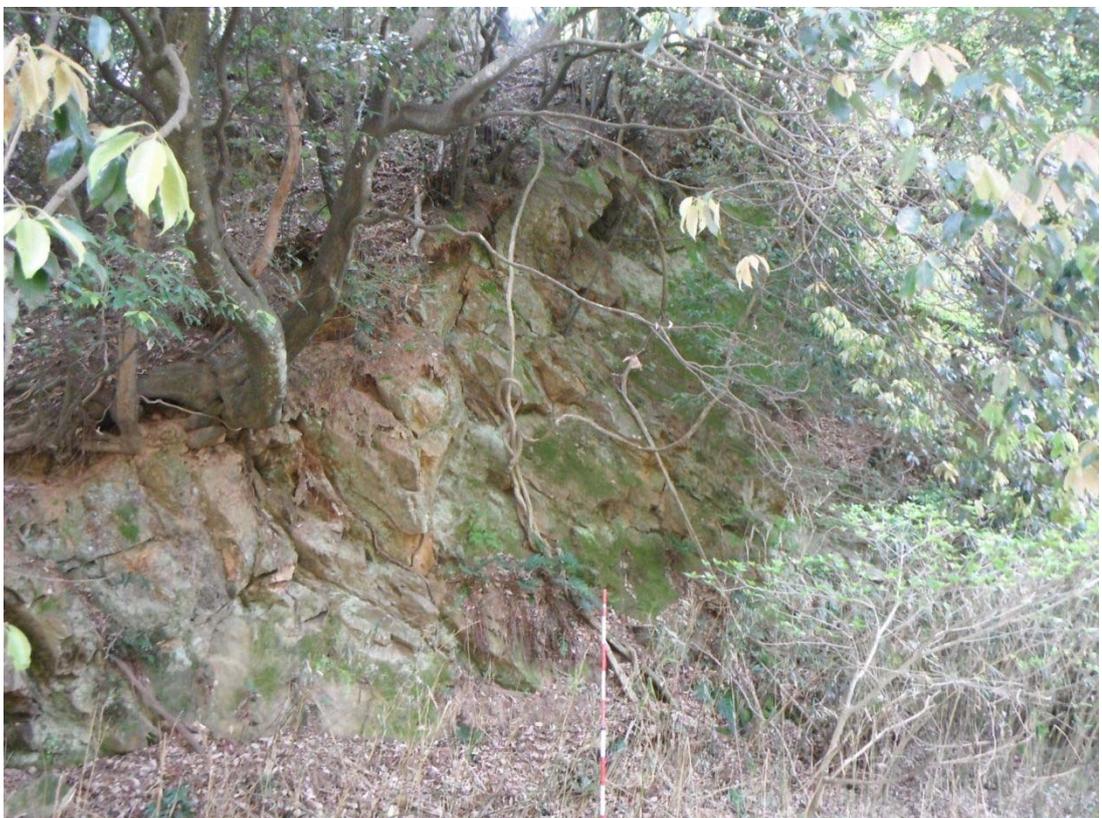
P-80 : 岩井川の砂防ダム左岸側の斜面状況。硬質な片麻岩の露頭が続いている。節理面は、EW 60N、N60W 50N が卓越している。

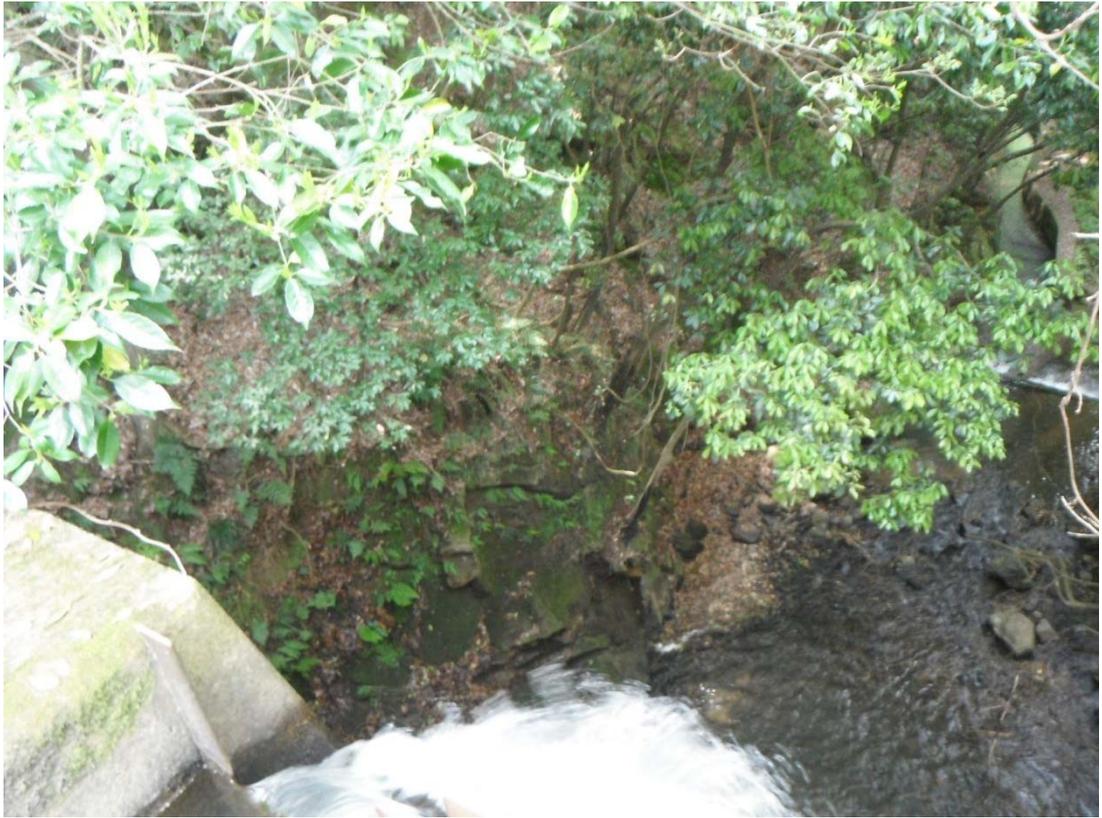
P-81 : 岩井川砂防ダムの下流側左岸部。露頭が川沿いに続いている。

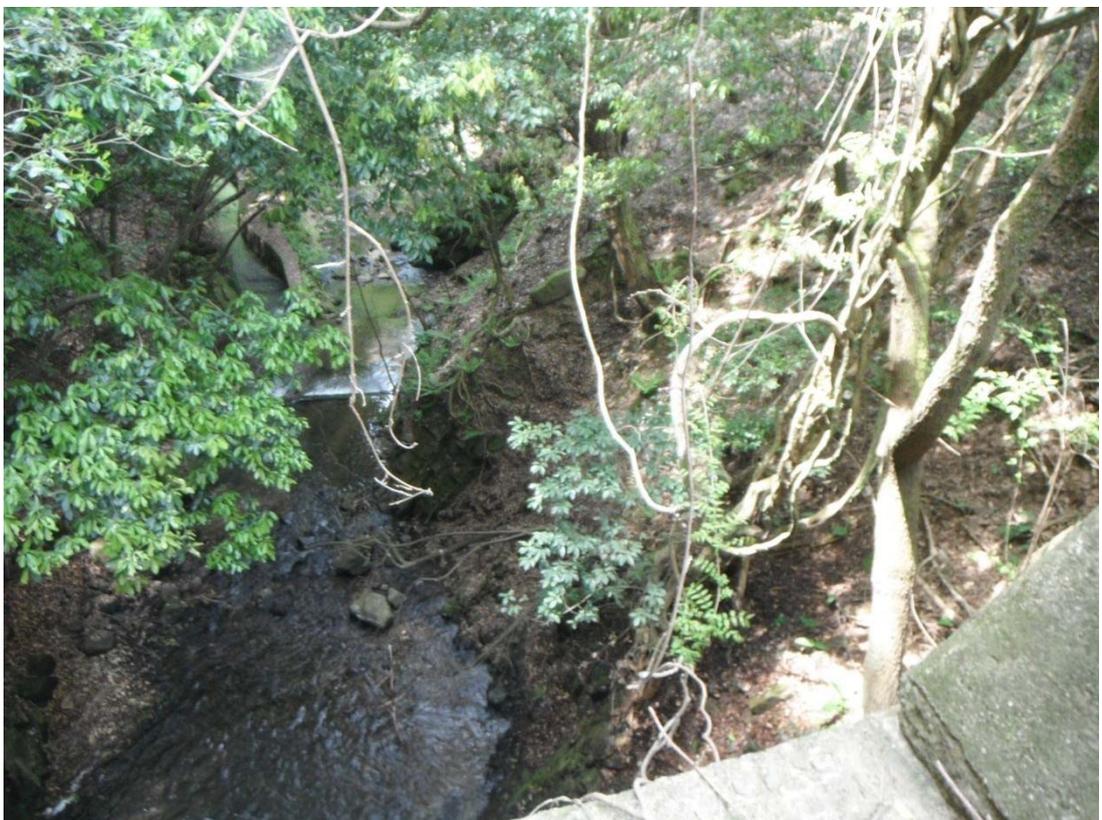
P-82 : 岩井川砂防ダムの下流側右岸部。露頭が川沿いに続いている。

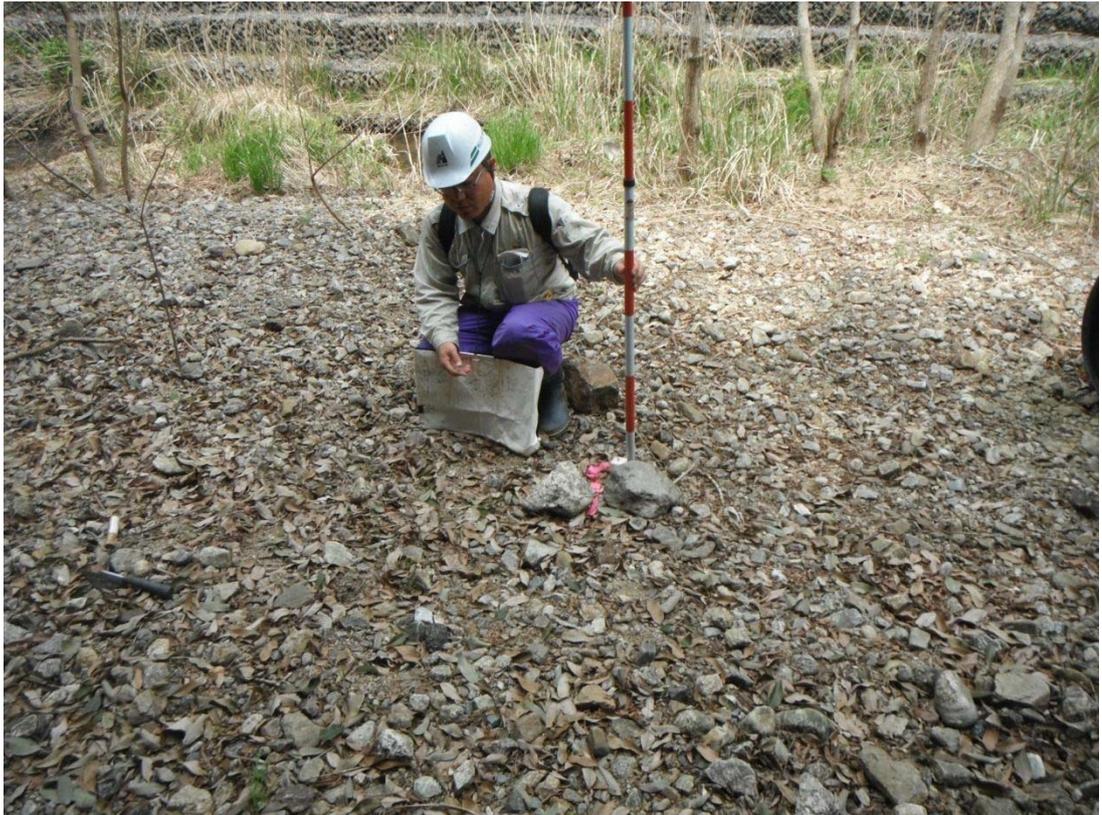
P-83 : 砂防ダムの堆砂状況。φ10~20cm 程の角礫状片麻岩礫、コンクリート骨材が堆積している。

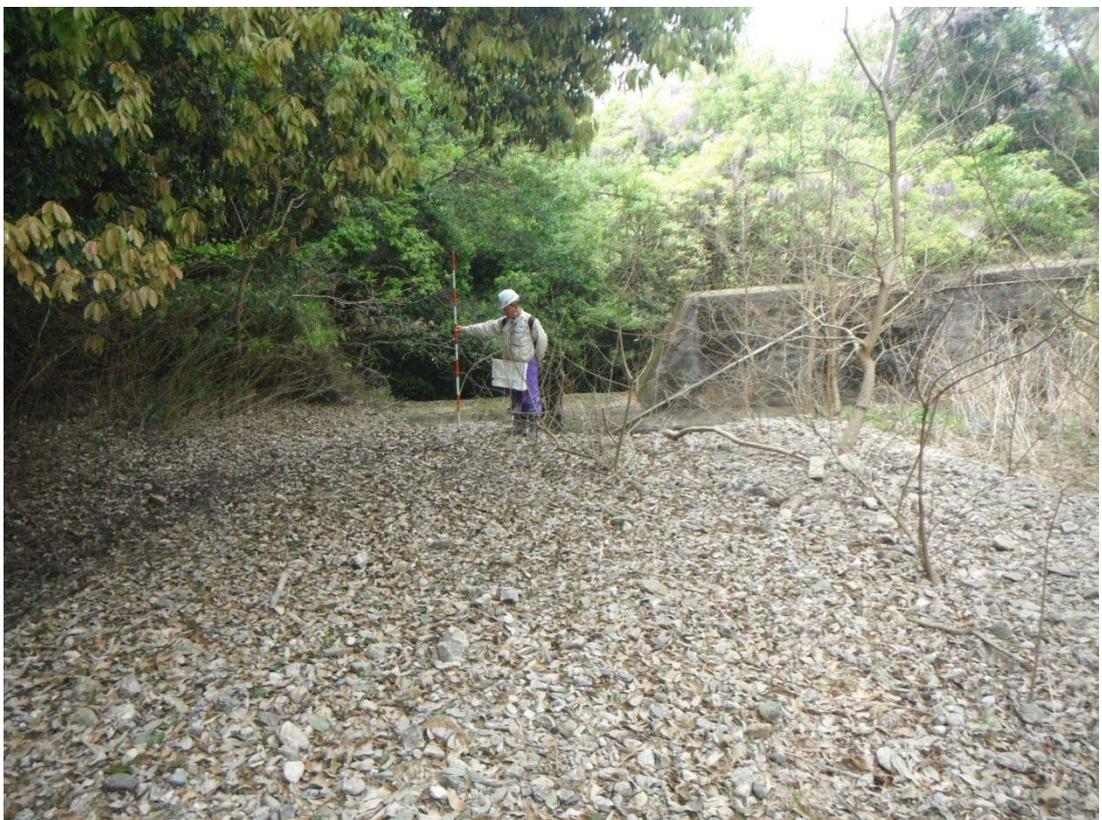
P-84 : 上流側から砂防ダムの堆砂状況。

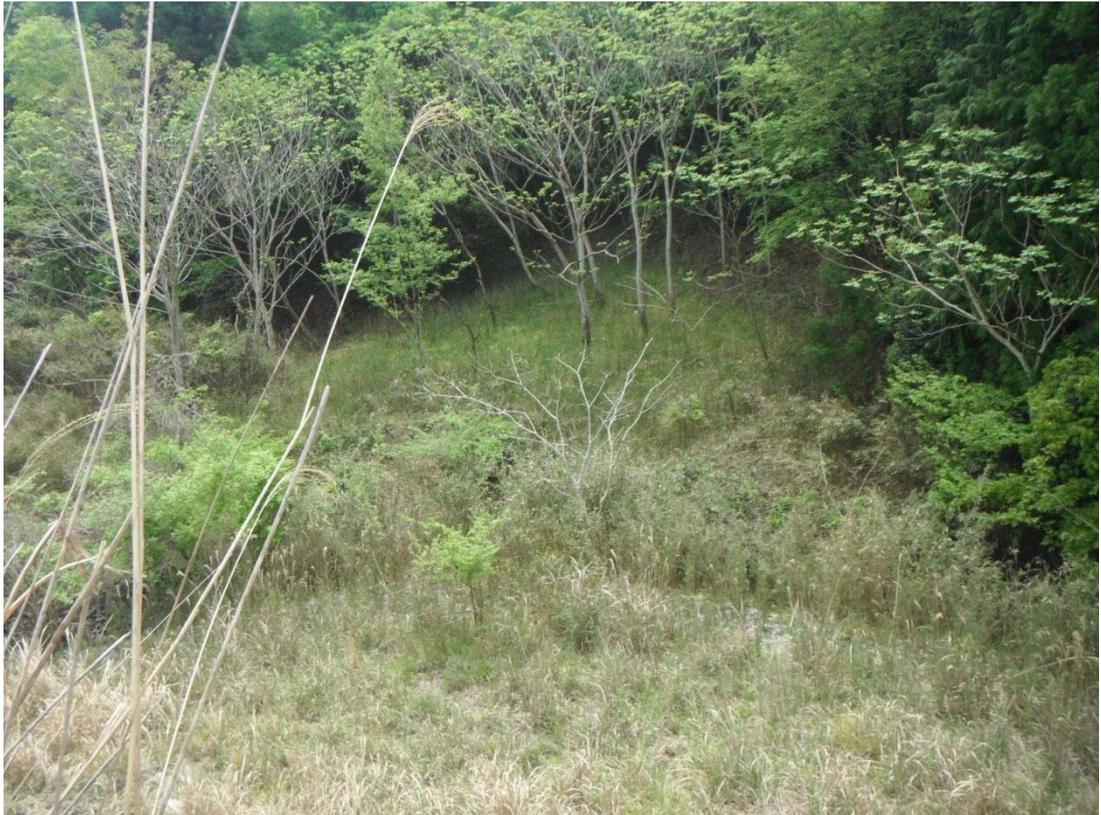
P-87 : 沢から流出した土砂が三角錐状に堆積している。

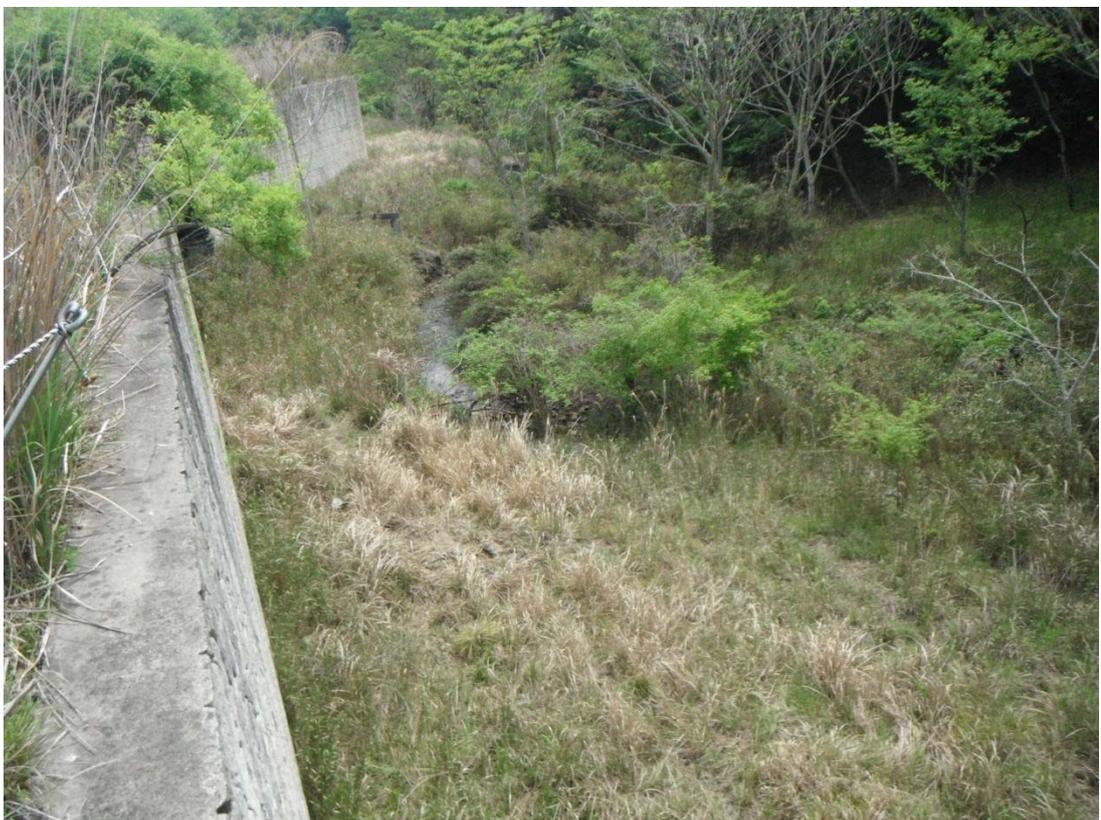
P-88 : 岩井川の下流部。既存ボーリングでは、緩い沖積の粘土・砂層と段丘堆積物の分布が確認されている。

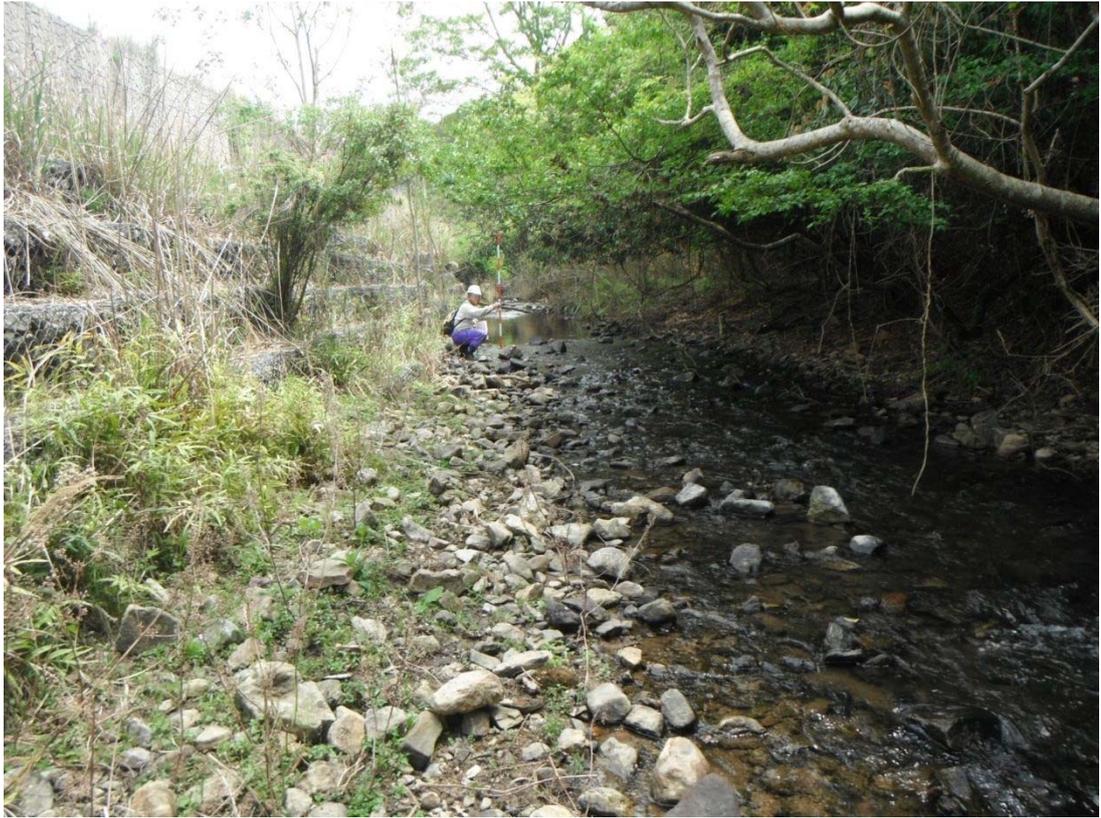
P-89 : 岩井川の河床状況。

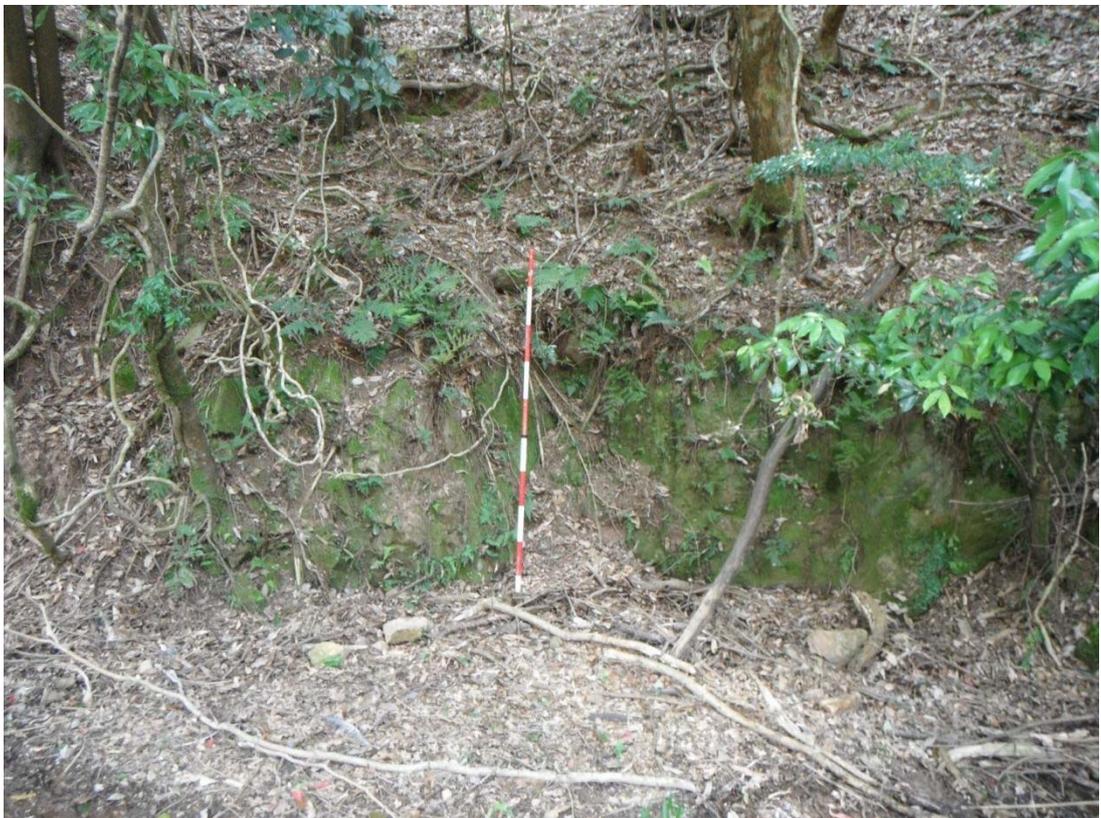
P-90 : 岩井川沿いの露頭。硬質な片麻岩が分布。節理面は N20E 50N、N10W 85N、N35W 85S
が卓越する。

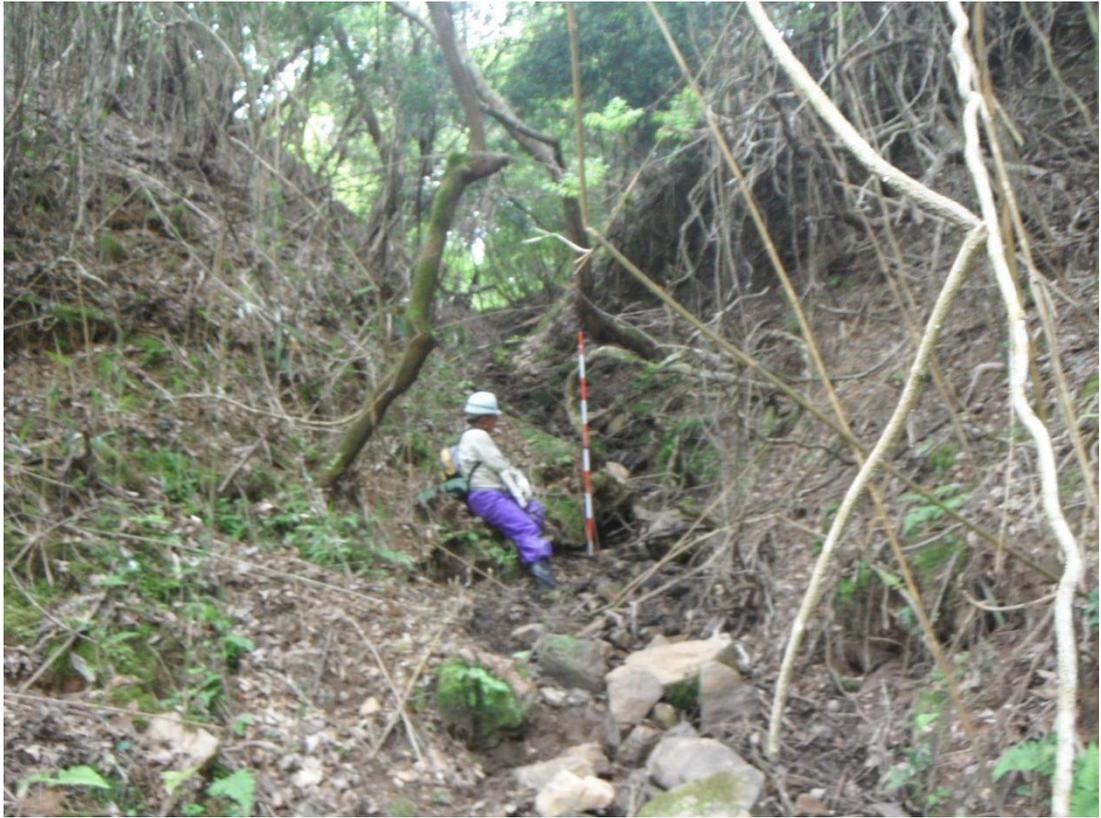
P-91 : 谷幅が狭く、片麻岩の露頭が両岸に続いている。

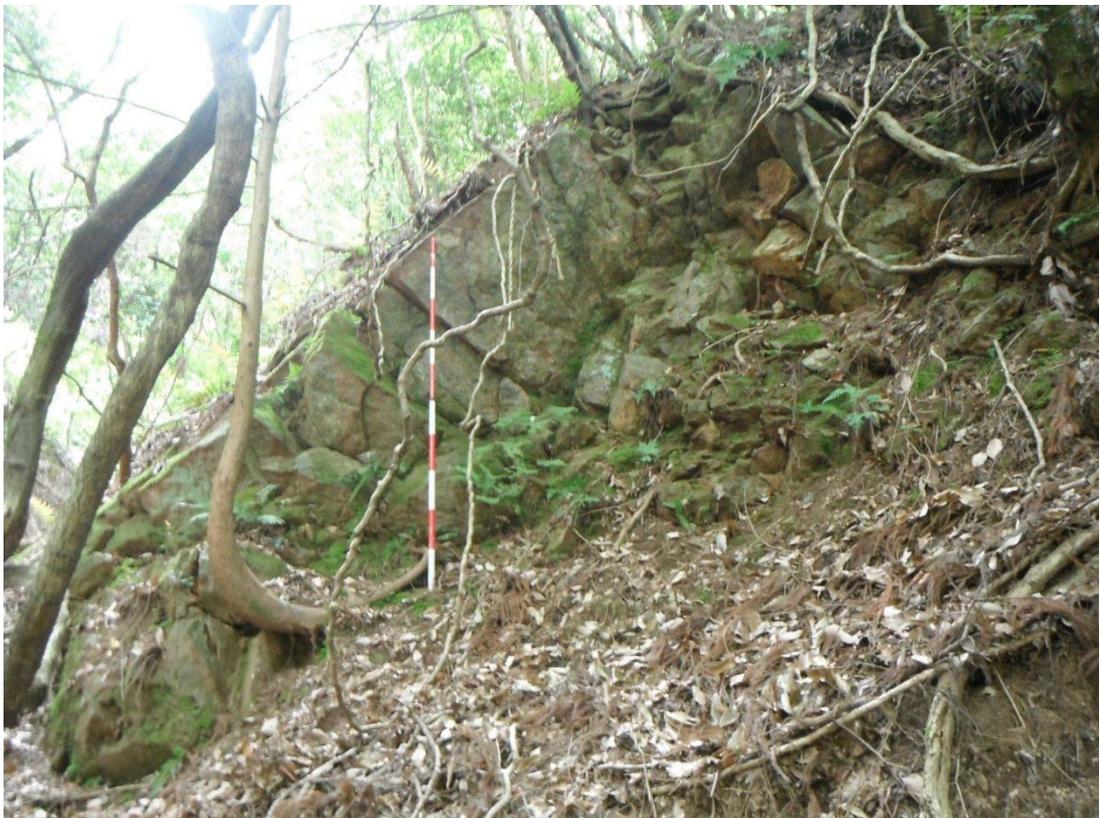
P-92 : 硬質な片麻岩の露頭。節理面は NS 55E、N85W 55N、N40W 60S が卓越する。

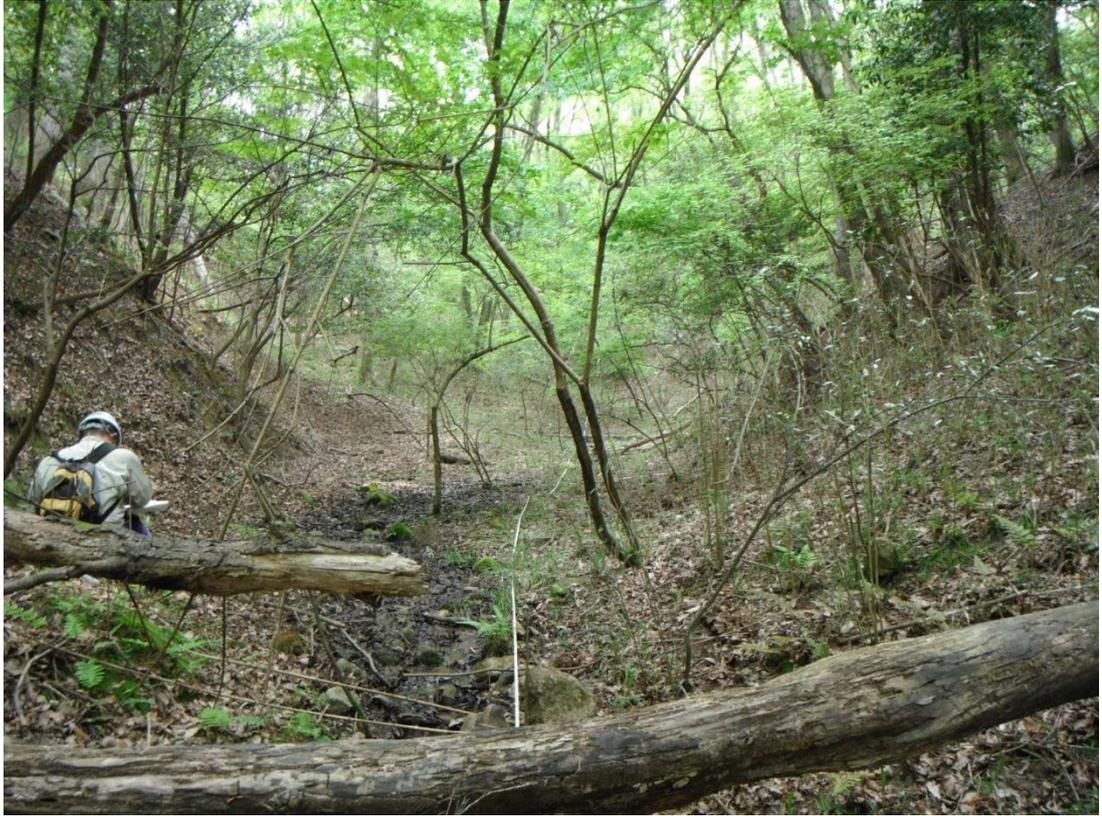
P-93 : 谷の中腹部。これより上流は谷幅が広くなるとともに、土砂の堆積が厚い。露岩は確認されない。
