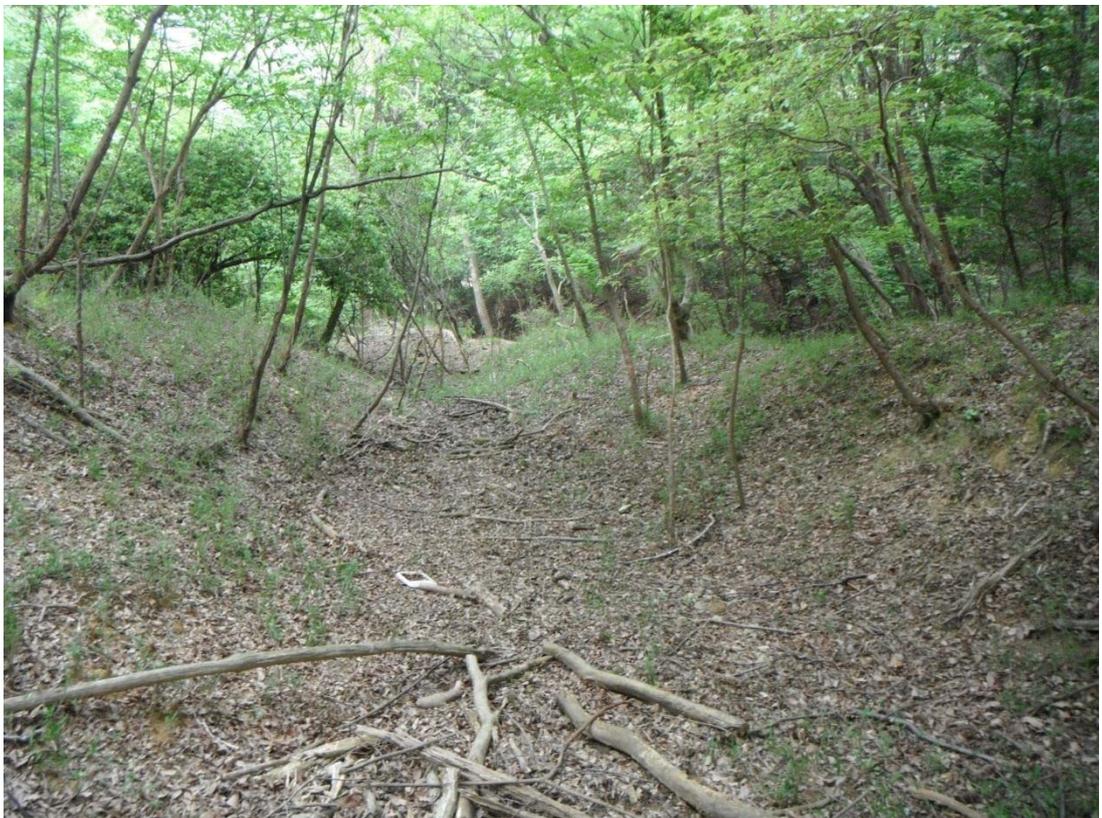
P-94 : 本来は谷斜面であるが、堆積と侵食の繰返しによって土砂から構成される凹凸状の地形を形成したと思われる。

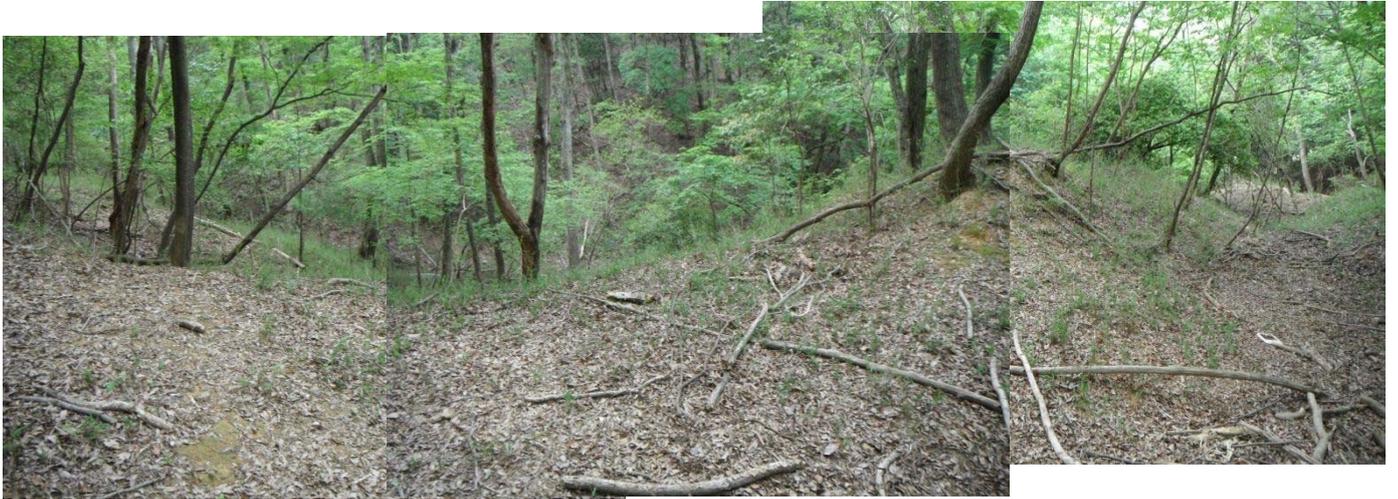
P-95 : 土砂尾根の全景。

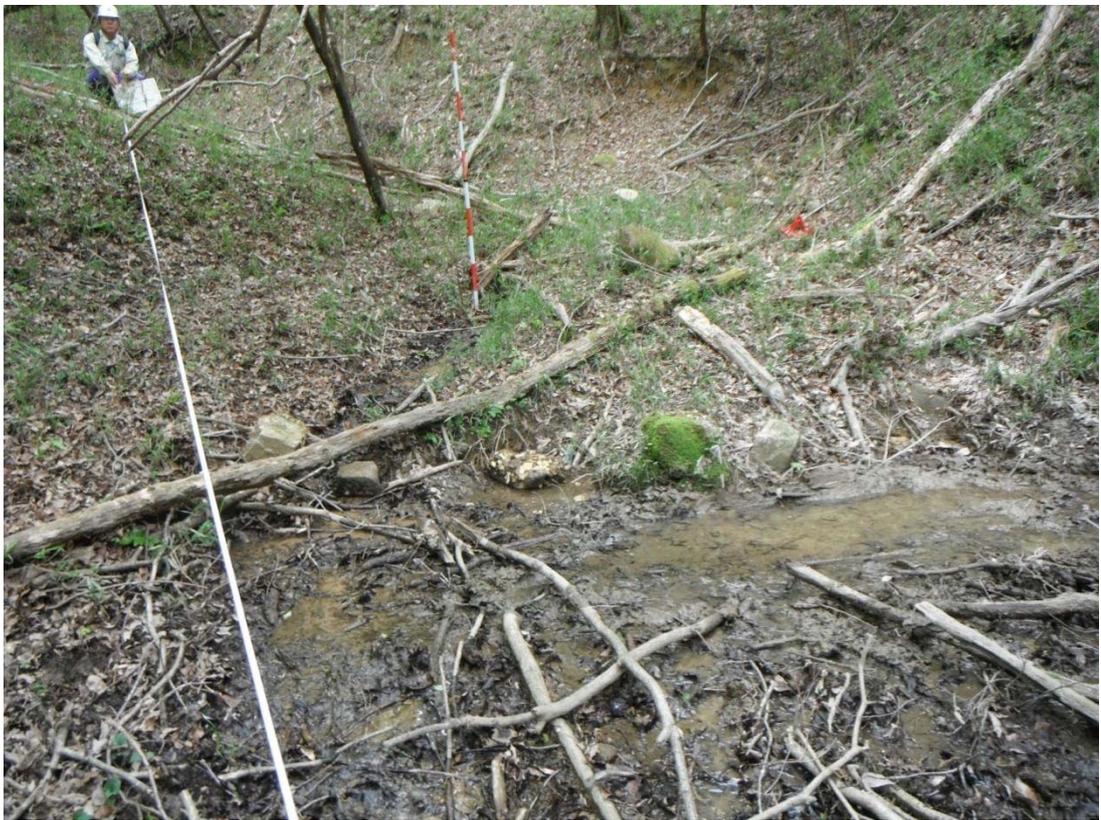
P-96 : 盛土計画部付近。湧水が滴下程度に流水する。

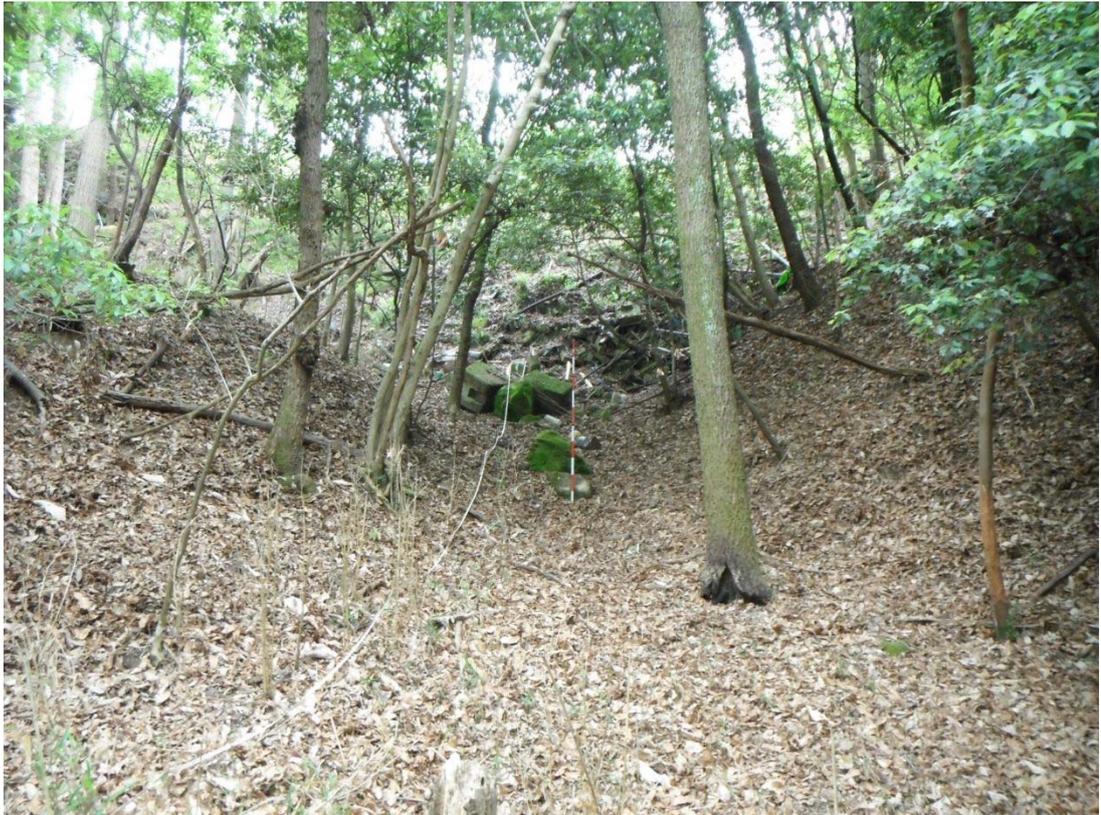
P-97：崩壊の滑落崖直下。ボーリング B-7 計画地点。現在の計画では建築施設の施工のため、掘削する見込みである。

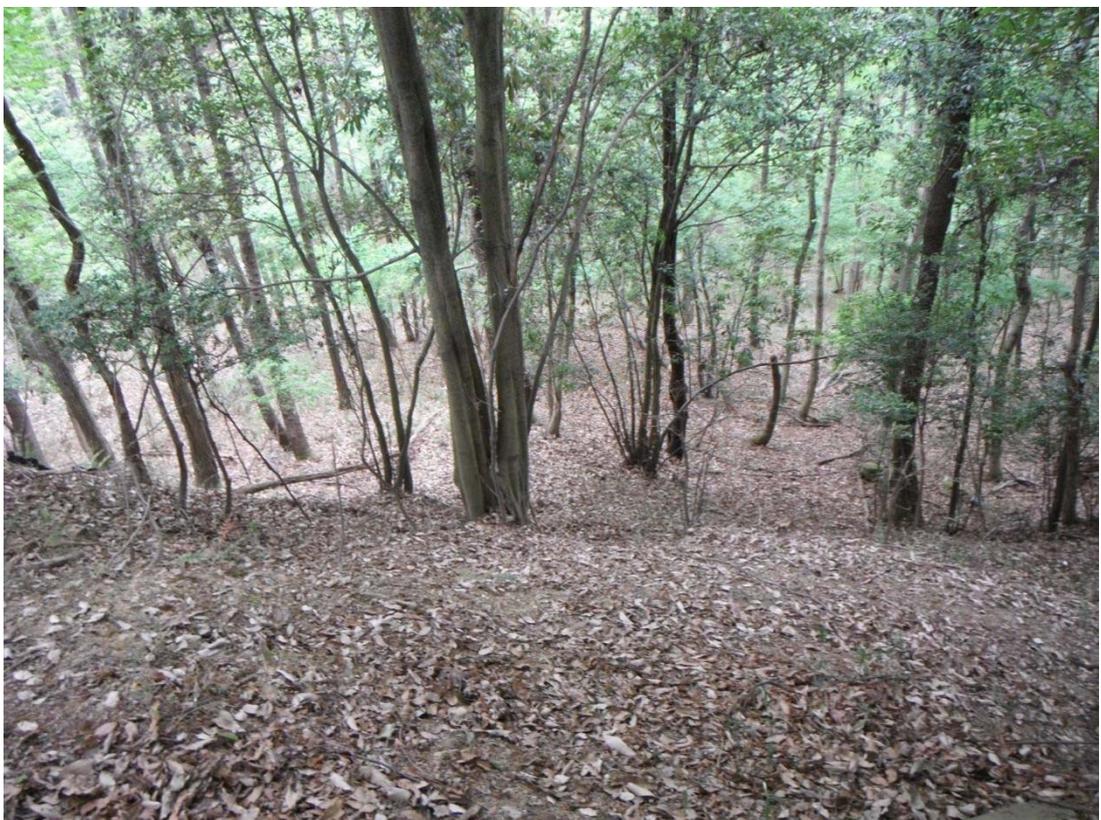
P-98：崩壊頭部。露頭はほとんど見られず、土砂が厚く堆積している。

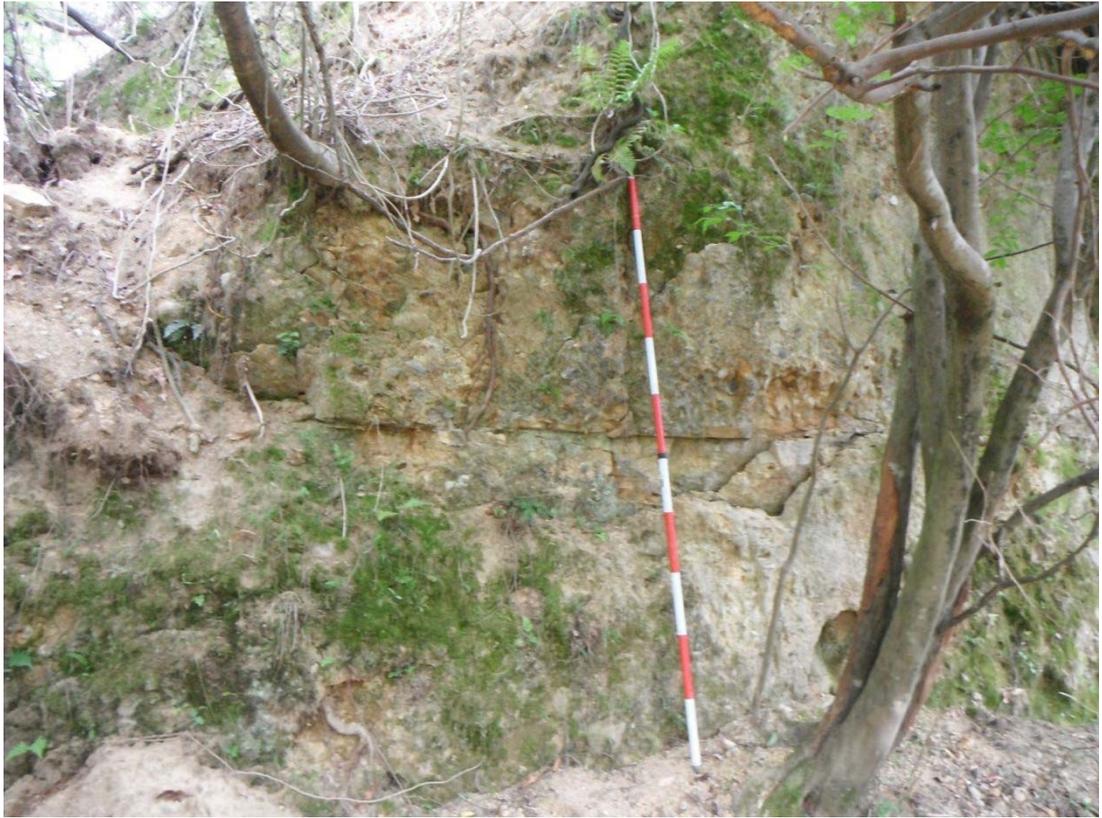
P-99 : 礫岩が丘状に残っている。岩質は比較的硬いが、その硬さはピックハンマーで削れる程度である。CL-DH。

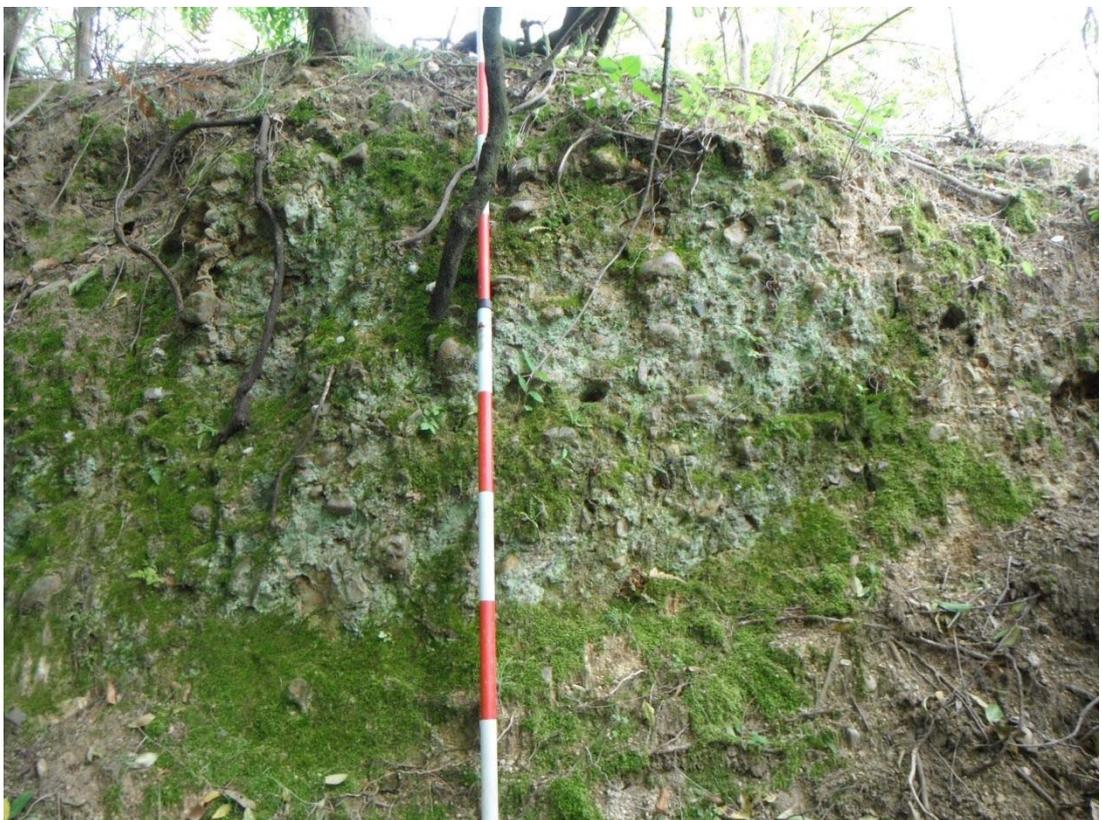
P-100 : 円磨された ϕ 2~10cm 程度の礫を多く含む礫岩である。
