平成 26 年度 奈良市内における近世近代の歴史的建造物の掘り起しによる地域活性化事業

富雄地域歴史的建造物調査報告書

石木・大和田・中・三碓・二名

一般社団法人 奈良県建築士会

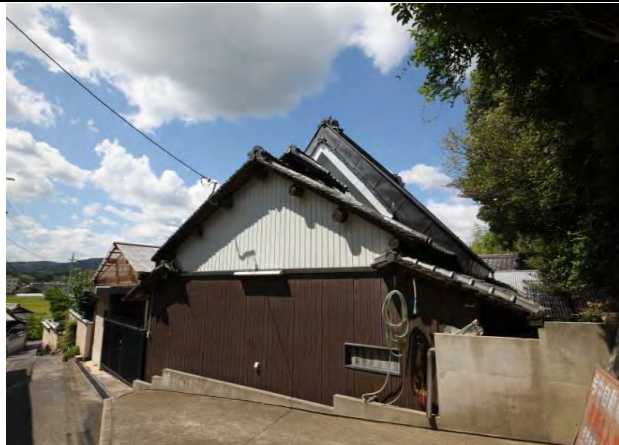
大和棟の主屋
鉄板葺で落棟に煙出しがある。

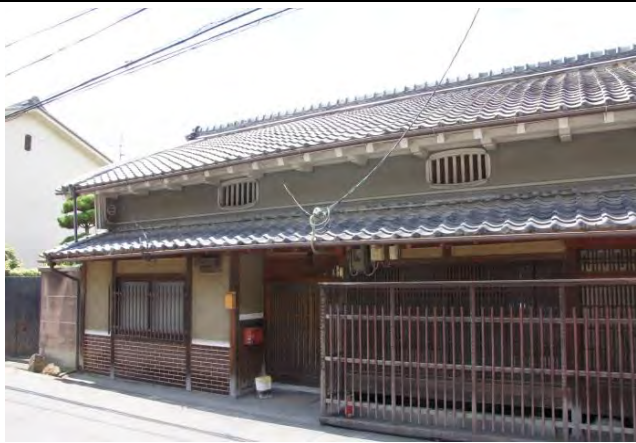
町家型主屋
つし二階 虫籠窓 袖うだつ 二階軒裏漆喰塗り込め
柱、梁、軒裏、格子は弁柄塗り。

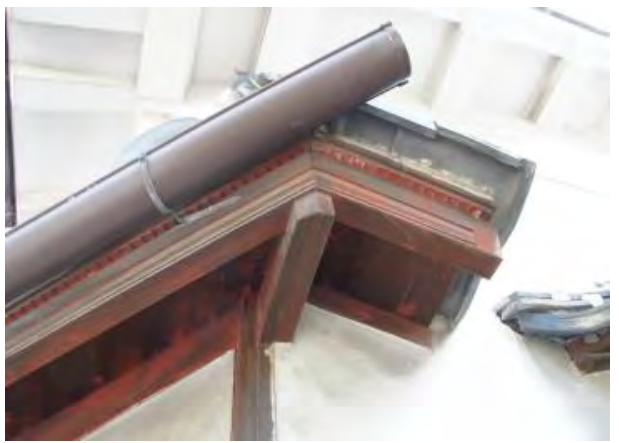
下屋軒先、けらば、軒裏に細かい細工がされている。

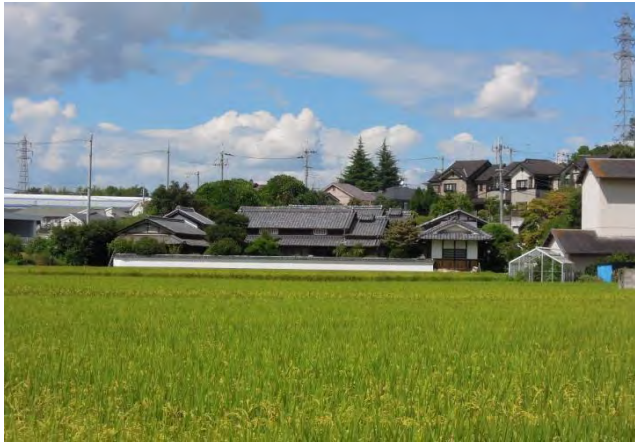
建物配置

土塀が張り巡らされ長屋門がある。主屋はつし二階。虫籠窓、落棟に煙出し、辰巳蔵が見える。

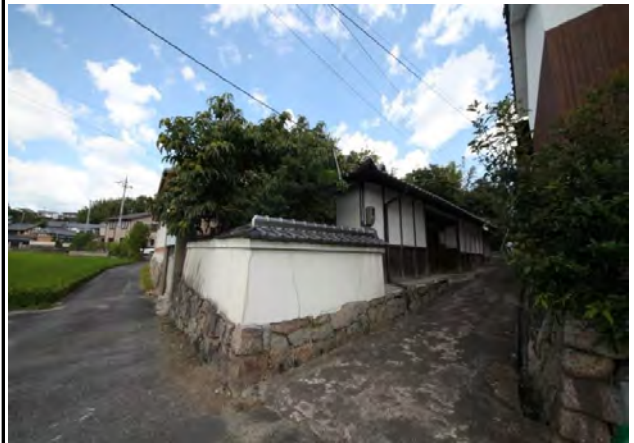
屋敷囲い

長屋門、土塀で囲われている。樹木が茂っていて奥を見ることが出来ない。

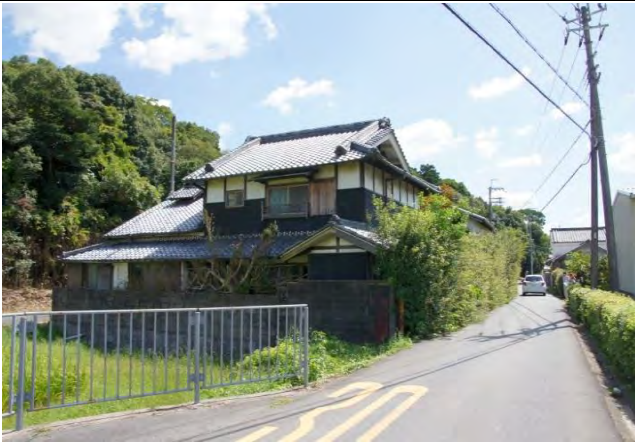
主屋 片側入母屋、片側切妻造
 落棟に煙出しがある。

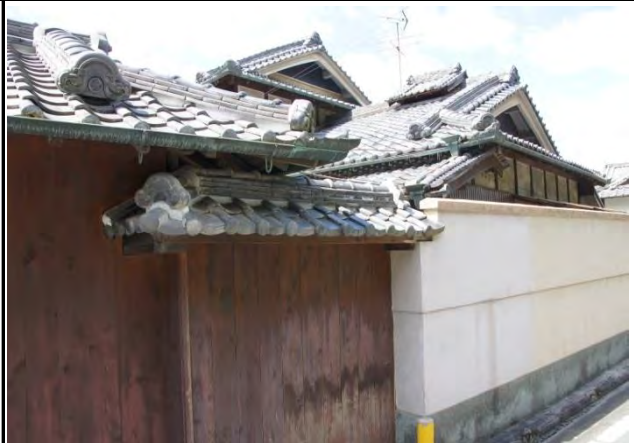
主屋 入母屋造
 門囲い板壁は弁柄塗り。主屋屋根、落棟も入母屋造。
 落棟に煙出しがある。

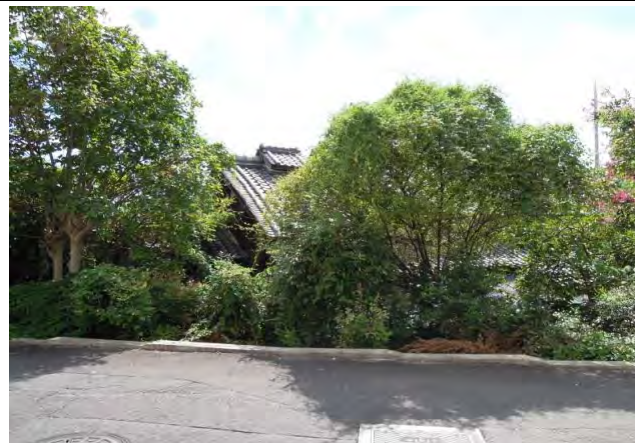
煙出し
 樹木が生い茂りわずかに見える大屋根に煙出しが見える。

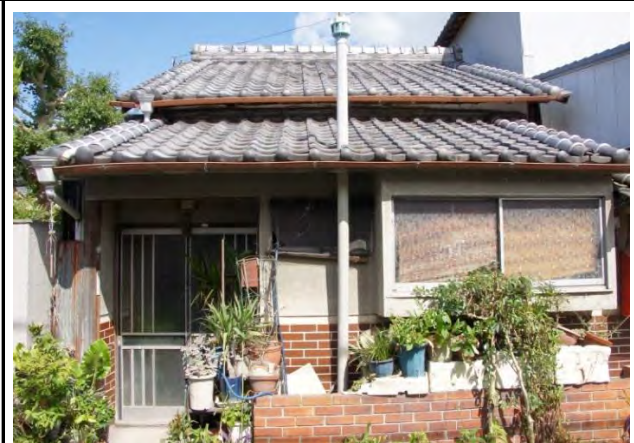
しころ庇
 平屋、しころ庇。

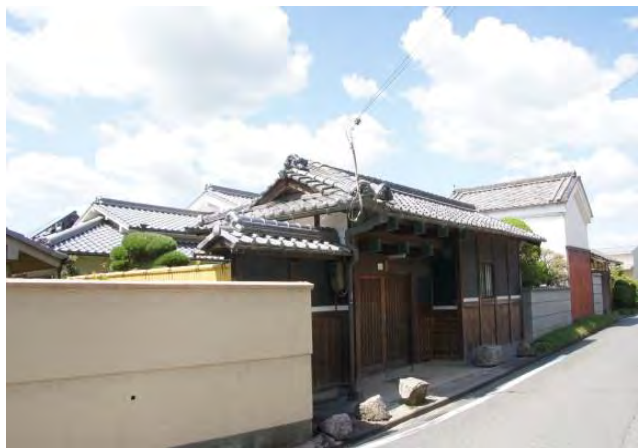
長屋門 土蔵
 通りから長屋門と土塀が見える景観。

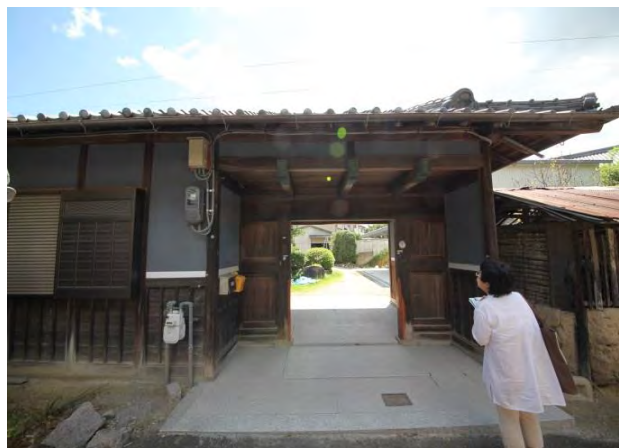
長屋門
 伝統的な意匠の長屋門と納屋が見られる。

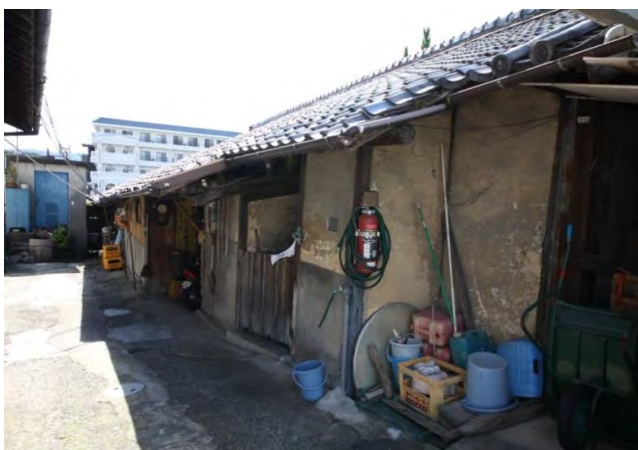
納屋
 7号線沿いの附属屋。土塗り壁、瓦葺で趣がある。

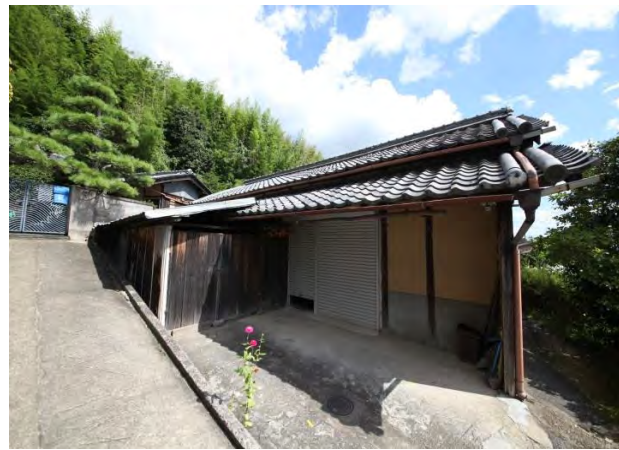
納屋
 門の外にある納屋は土塗壁、延石基礎。

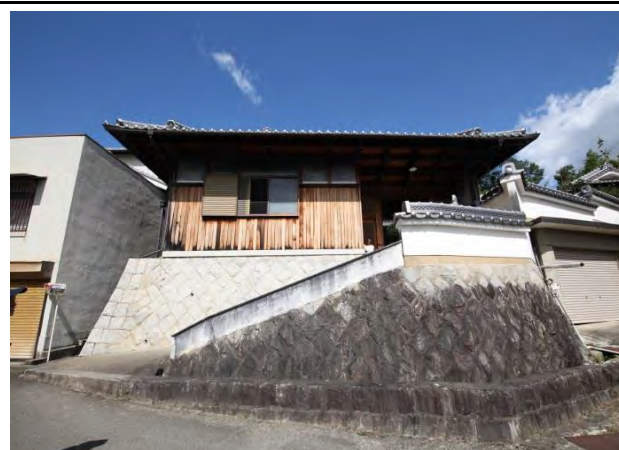
石垣
 石垣が組み、伝統的な意匠の長屋門が建つ。

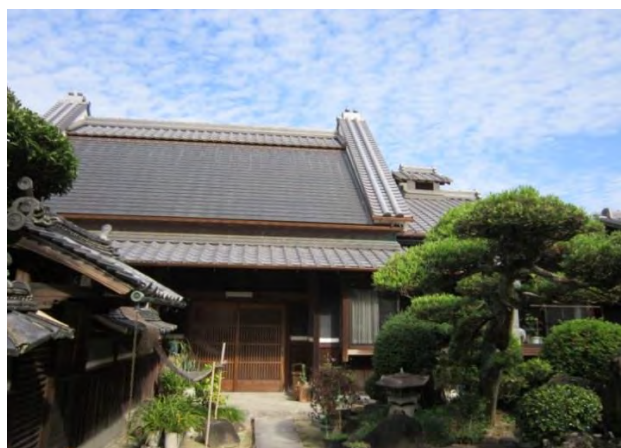
主屋 大和棟
 南側に長かった棟を戦後に縮めるなど、2回に渡る大掛かりなリフォームを実施したとのこと。

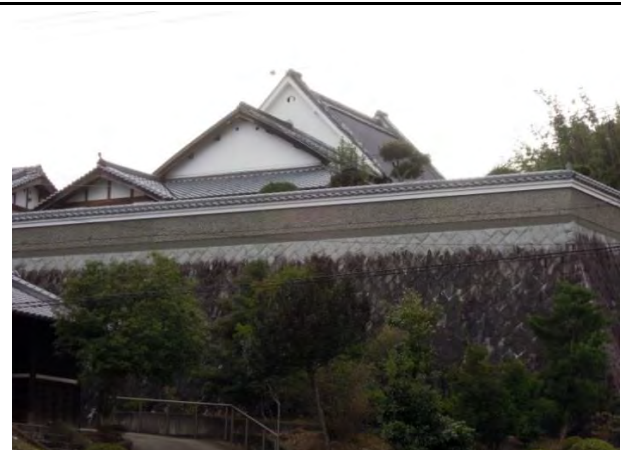
主屋 大和棟
 敷地の東西南が低い石垣になっている城のような立派な屋敷。

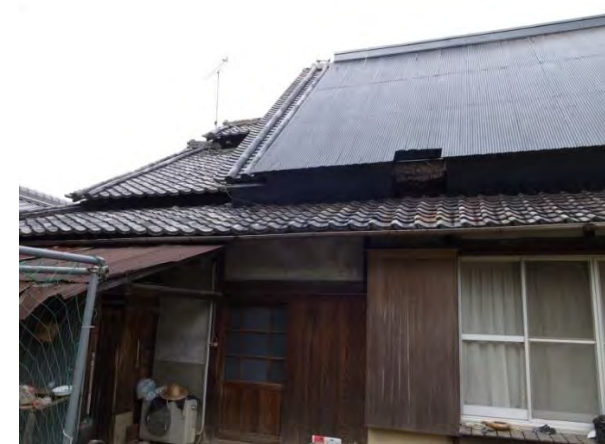
主屋 大和棟
 珍しく西側の落棟に煙出しをもち、草葺の上のトタンの切欠きは小屋裏の通気用か。

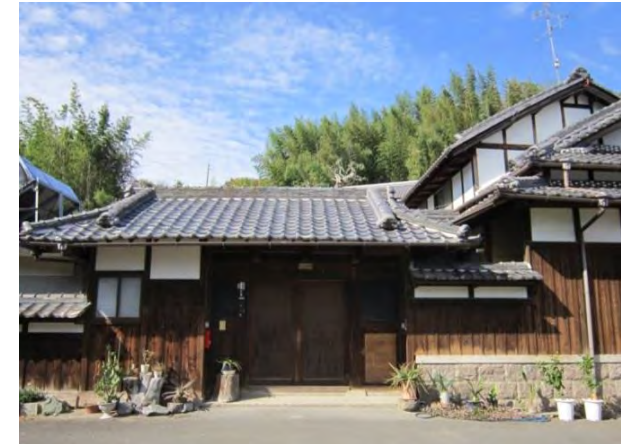
長屋門
 東側にあり長屋門と主屋が接続している。この地域では珍しい。

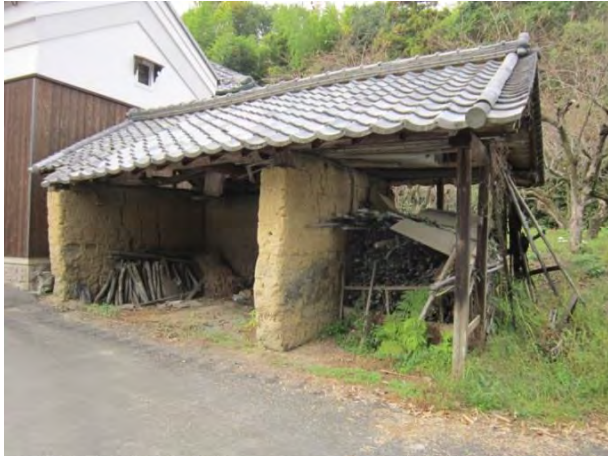
ドテ小屋
 何とも言えない風情を醸し出している。

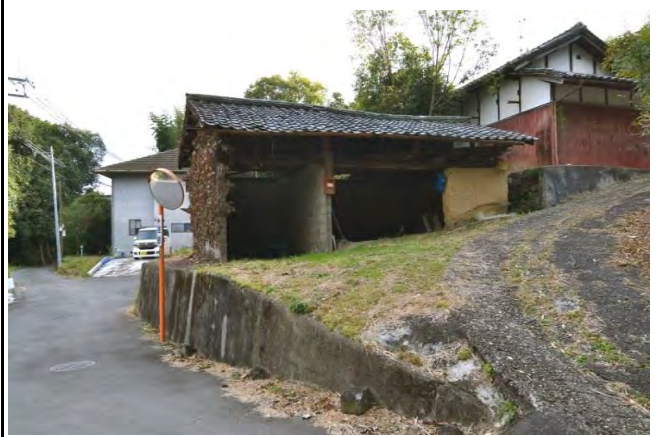
ドテ小屋
 部分的にコンクリートブロックで改修されている。

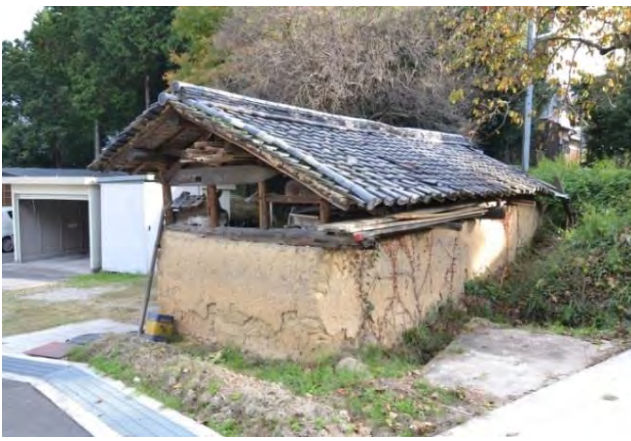
ドテ小屋
 素晴らしい存在感をもつ。

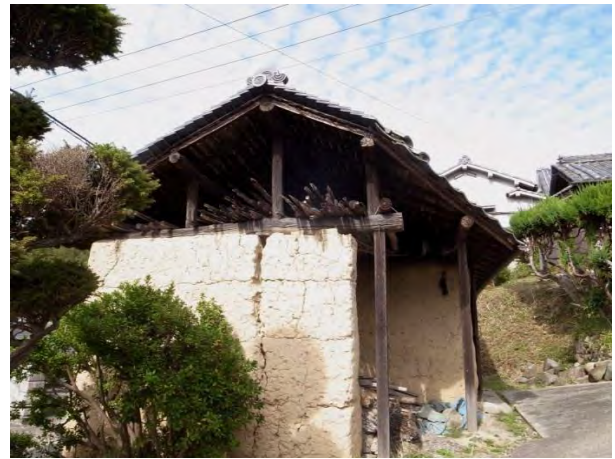
ドテ小屋
 土壁の厚300程度ある。クラックの奥に竹小舞や木下地が何もないことが分かる。

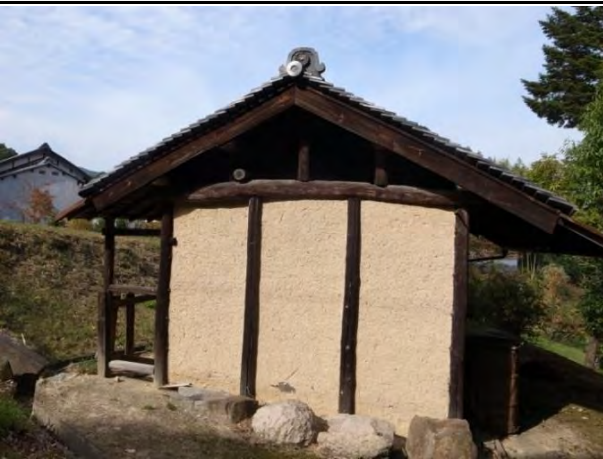
倉庫
 他のドテ小屋とは異なり真壁づくりが端正な表情を作り出している。

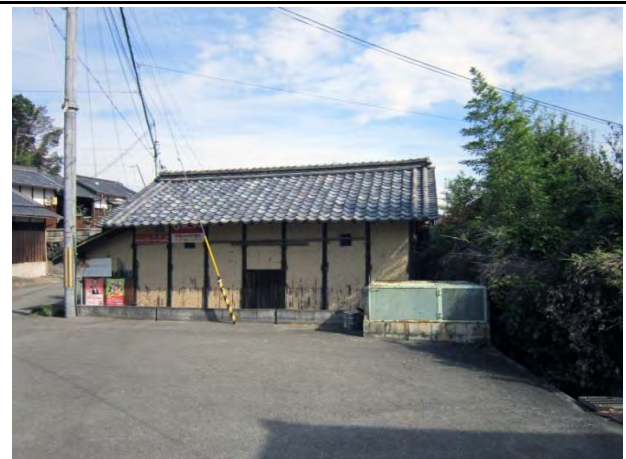
納屋
 街角にこういう建物があるだけでホッとします。

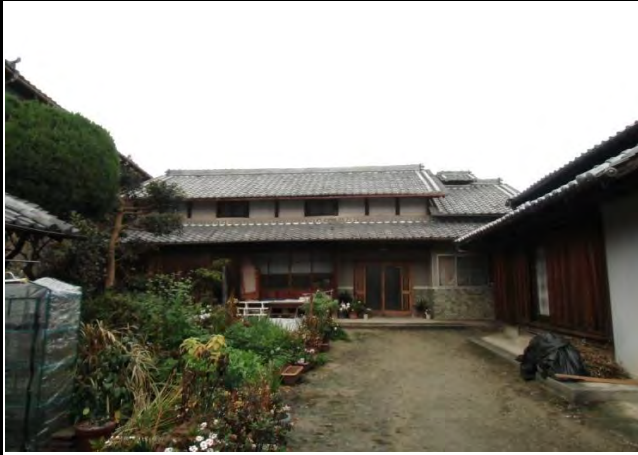
屋敷構え

低いつし2階、落ち棟部分には煙出し。門屋、納屋など附属棟に囲われた内庭。

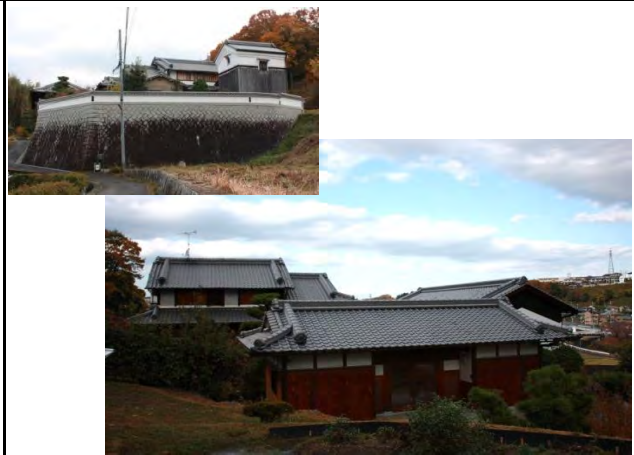
屋敷構え

間知石積みの高台に建ち、周囲の畑、山林と一連になった風景を醸し出している。

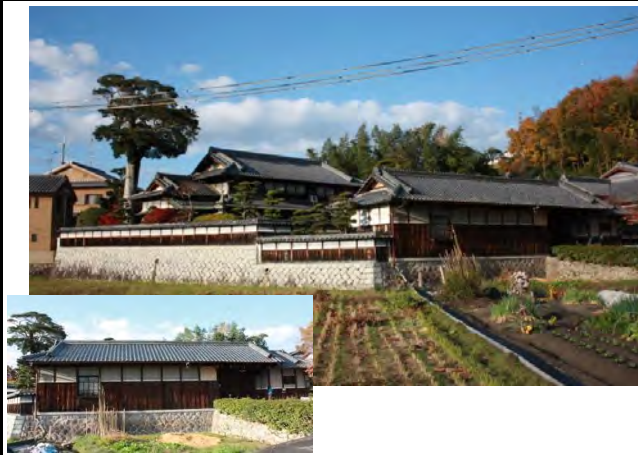
屋敷構え

大きなシンボルツリーが目を引く。田畑や周辺の山の緑と呼応するかのように威風堂々と建つ。男性的な印象。

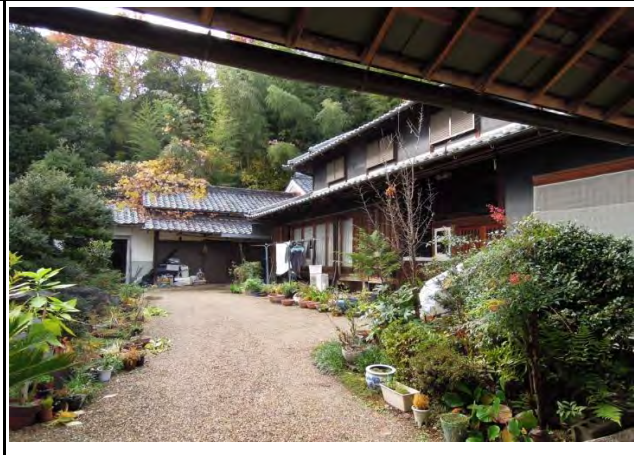
庭空間（作業庭）

主屋、長屋門、納屋など附属建物に囲われた内庭空間。もと農家の作業庭だったと思われる。

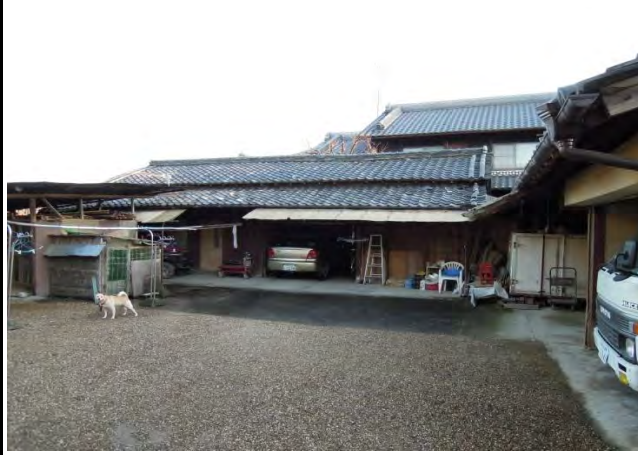
庭空間（作業庭）

納屋を車庫などに利用している。

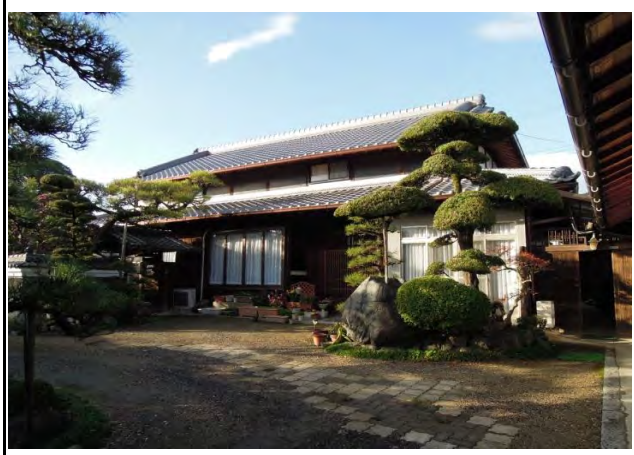
庭空間（作業庭）

主屋に対し、南面する形で庭がある場合が多く、納屋などは主屋に対して直行して東西に建つことが多かった。

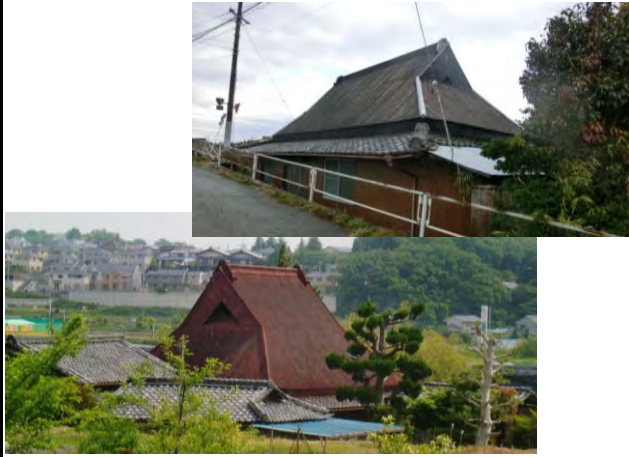
草葺の主屋
 この地区には入母屋造(もと草葺)の主屋が4件残る。

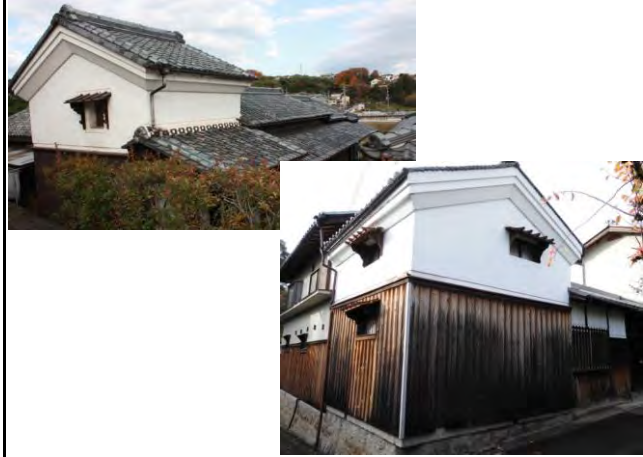
土蔵
 蔵を持つ屋敷が多い。基本的に戌亥蔵、辰巳蔵であり、大きい屋敷では連棟になっている場合もある。

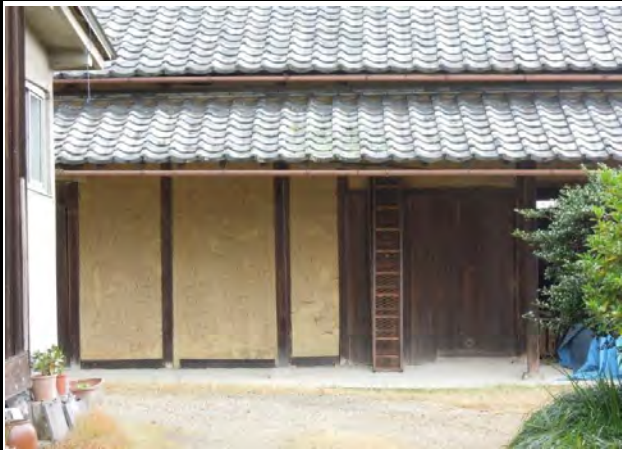
納屋
 農機具、農作物の備蓄、農作業の場。

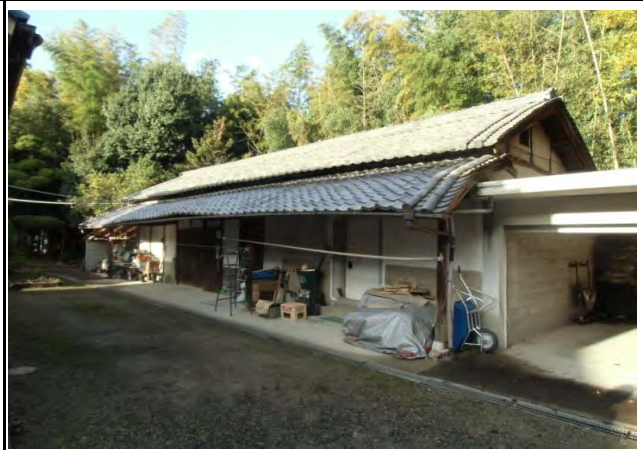
納屋
 主屋に対して直行する形で建つことが多い。土庇の下の軒内空間は庭と納屋の中を緩やかに繋いでいる。

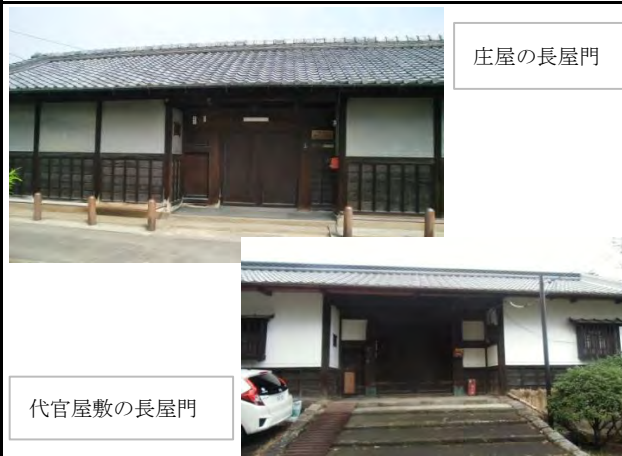
長屋門
 庄屋や代官の屋敷はひとときわ大きく立派な門構え。

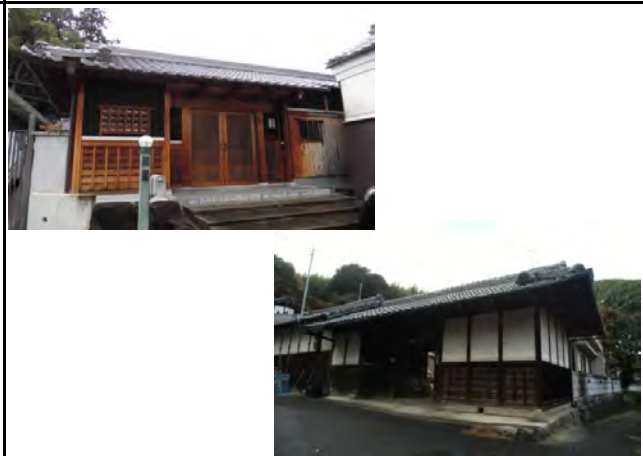
長屋門
 長屋門にも戦前からのもの、戦後に建てられたものなど様々であるようだ。

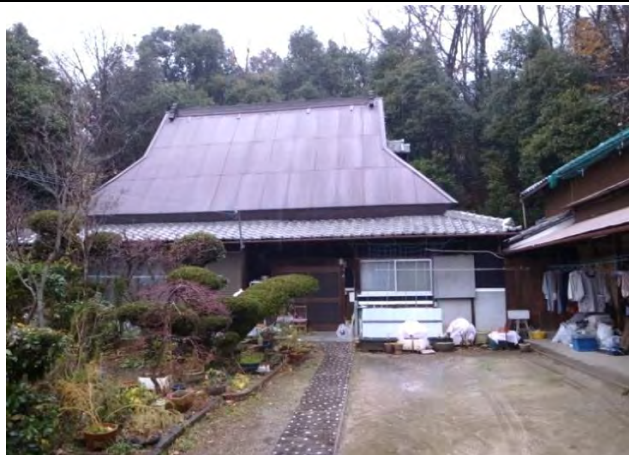
主屋 入母屋造（もと草葺）
 東側妻面に煙出しが付く。

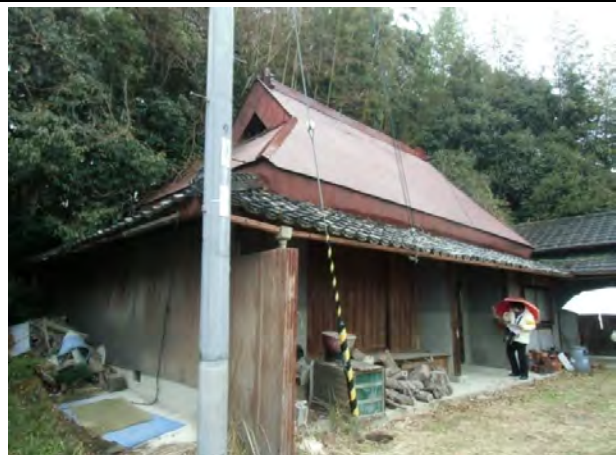
主屋 入母屋造（もと草葺）

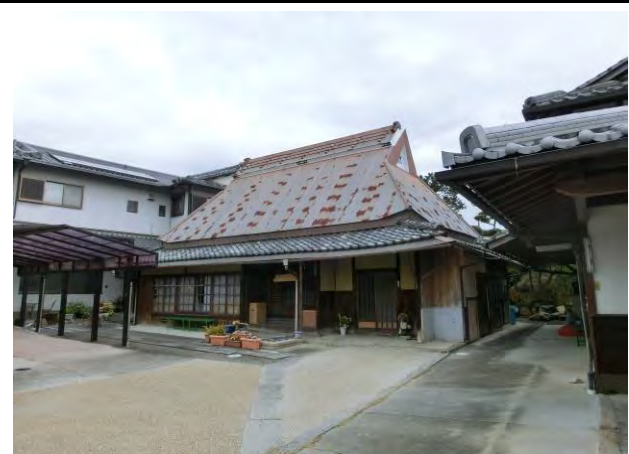
主屋 入母屋造（もと草葺）
 妻側に「水」の文字。

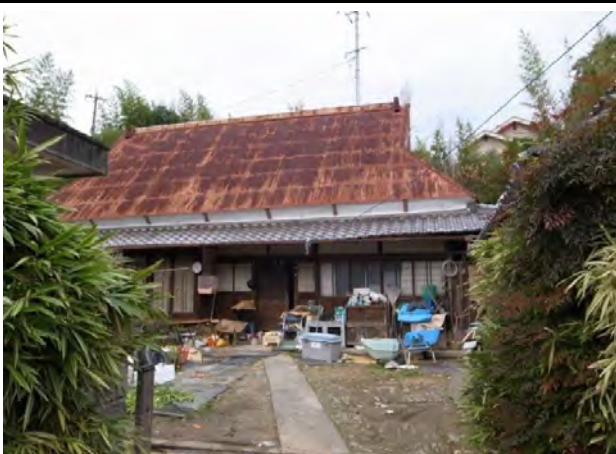
主屋 入母屋造（もと草葺）
 規模が大きい。

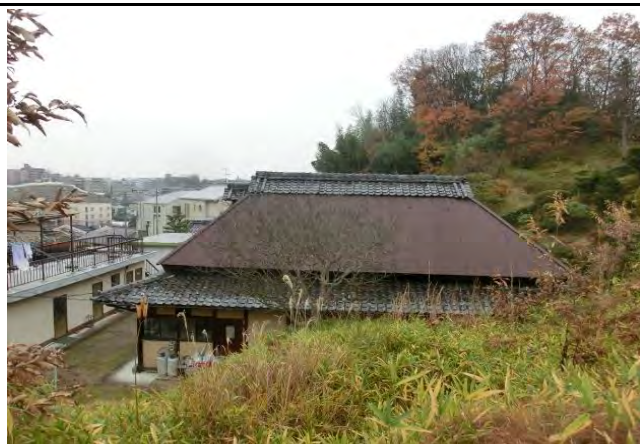
主屋 寄棟造（もと草葺）
 主屋の妻面の煙出しに特徴あり。
 北側から見た所。

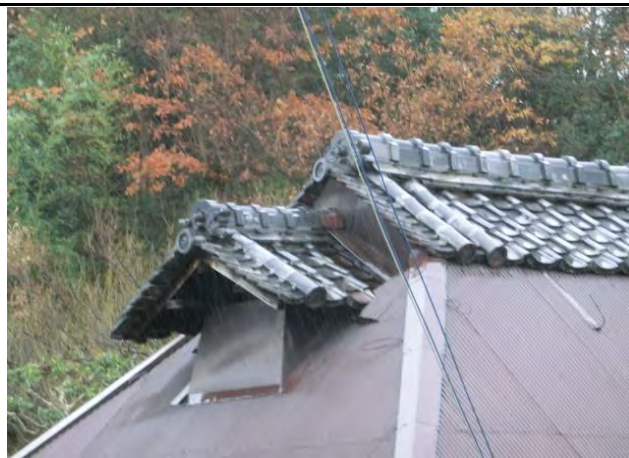
寄棟造の煙出し(拡大)
 寄棟造の屋根に付く煙出し。煙出しの位置は土
 間付近か。
