平成 27 年度奈良市内における近世近代の歴史的建造物の掘り起こしによる地域活性化事業

平城地域歴史的建造物調査報告書

押熊・中山・山陵・秋篠・歌姫

一般社団法人 奈良県建築士会

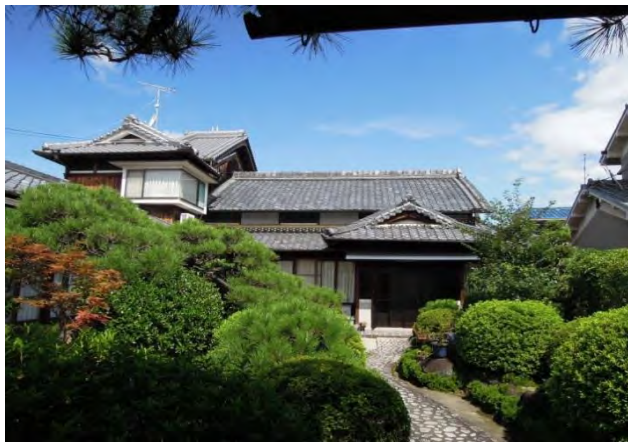
主屋 大和棟
 主屋は明治27年(1894)建築。高塀造の大和棟。

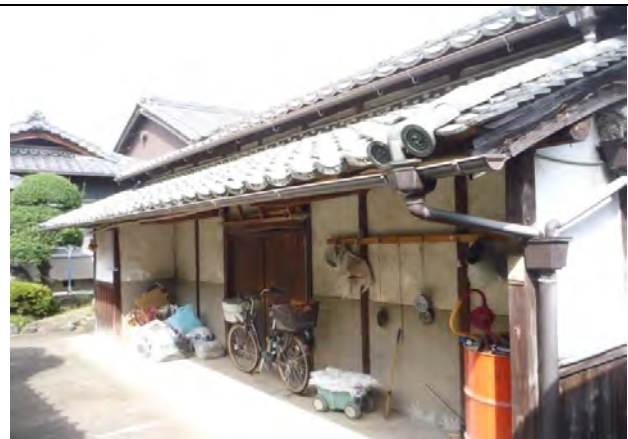
井戸屋形
 丘陵地にあるが、井戸水は涸れてないらしい。

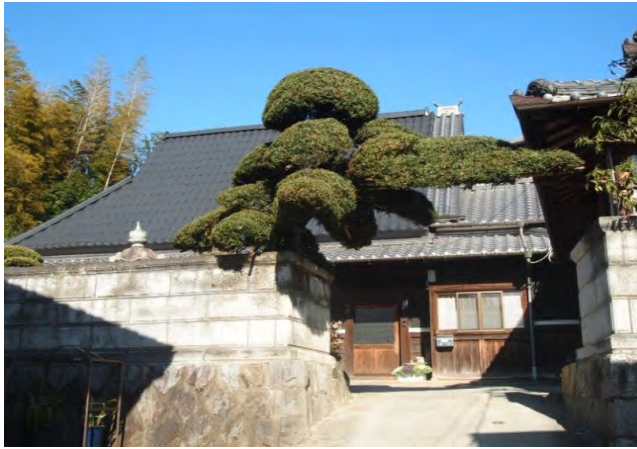
主屋 片側切妻片側入母屋(落棟)
 大正12年(1923)に建築されたという農家。上手を入母屋造とし、下手は大和棟となる。

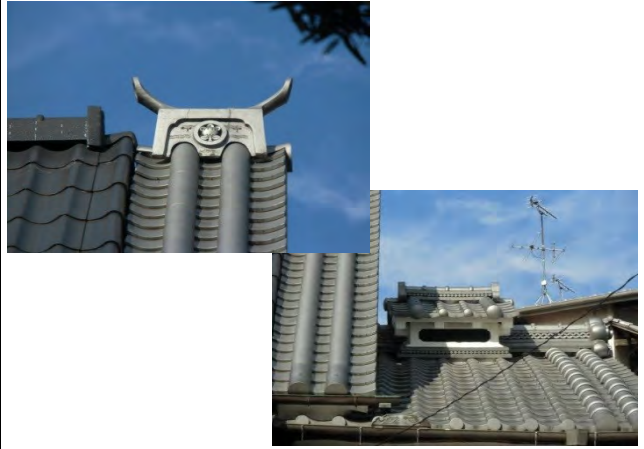
煙出し
 10年前に屋根改修されたが、高塀の棟飾りは焼き直して再使用されたと聞く。落棟部の煙出しも残された。

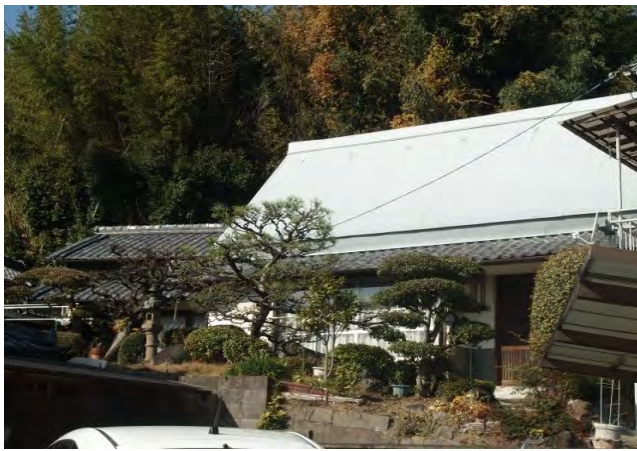
主屋 片側切妻片側入母屋
 明治時代に建築されたとみられる農家。草葺であったが現在は金属板葺となっている。

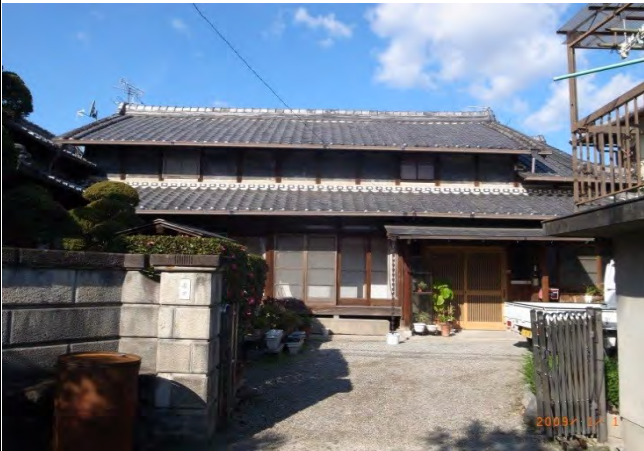
主屋 つし二階
 つし二階、切妻、落棟、棧瓦葺。玉石基礎とする。背面側に井戸が残る。

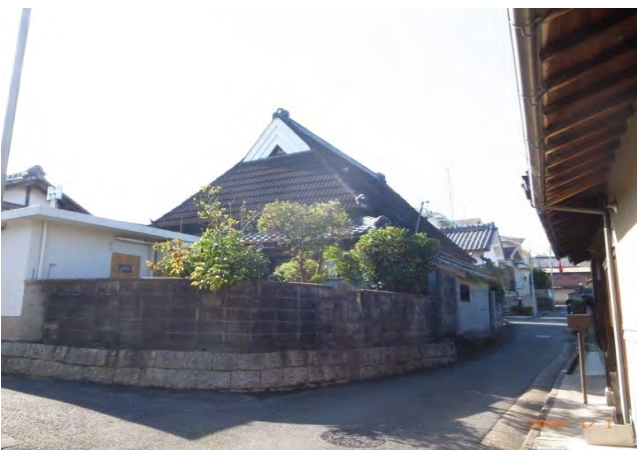
主屋 入母屋
 大正11年(1922)築とされ、当初草葺であったが現在はスレート葺となっている。下屋は瓦葺である。

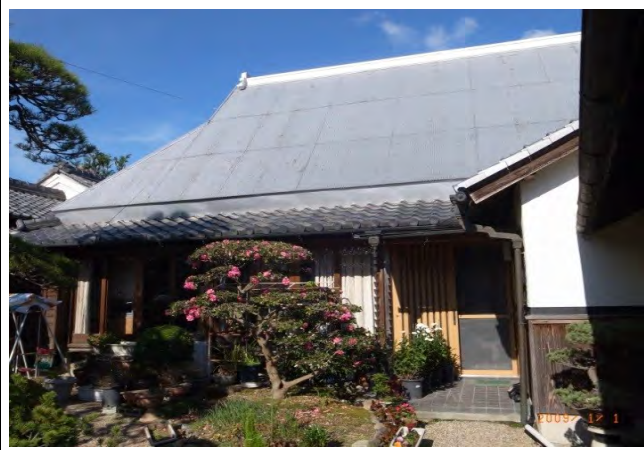
主屋 入母屋
 明治以前に建築されたとみられ、草葺であったが現在は金属板が張られる。煙返しの大梁は撤去されている。

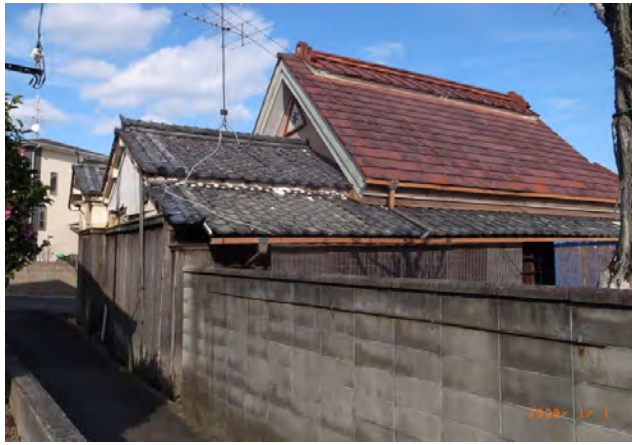
主屋 片側切妻片側入母屋
 明治末頃に建築された農家。草葺の上に金属板葺。庇や上手の落棟は瓦葺。

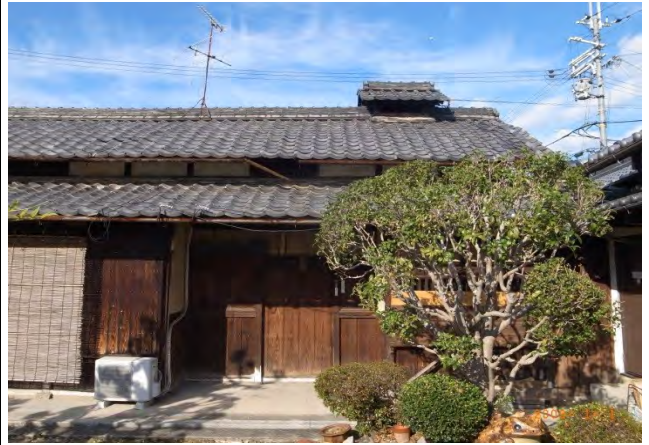
主屋 つし二階
 束石建であるので戦前に建築されたと思われる。切妻棧瓦葺で大屋根に煙出しが残る。

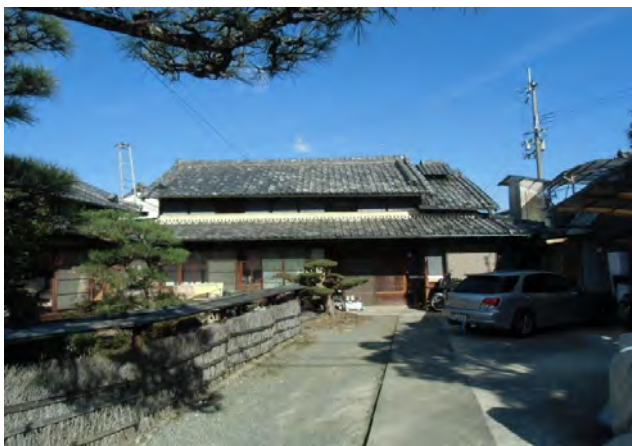
主屋 つし二階
 大正～戦前頃に建築された農家で、つし二階の窓に格子が残る。離れ・乾蔵も歴史的建造物が残されている。

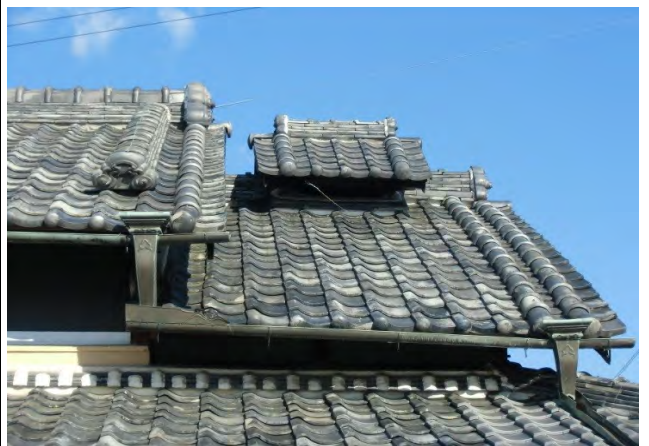
煙出し
 煙出しも残されている。

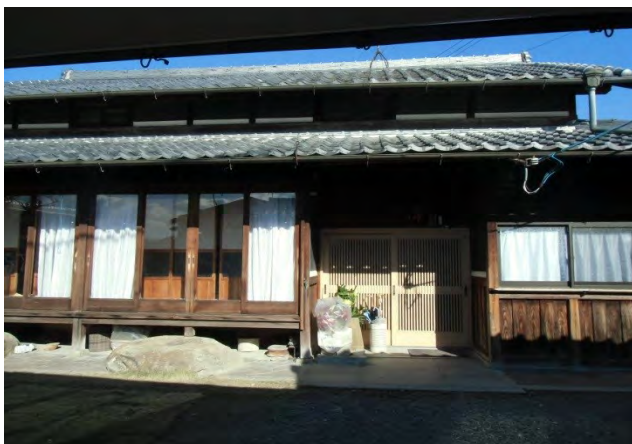
主屋 つし二階
 大正～戦前頃に建築された農家で、切妻平入。

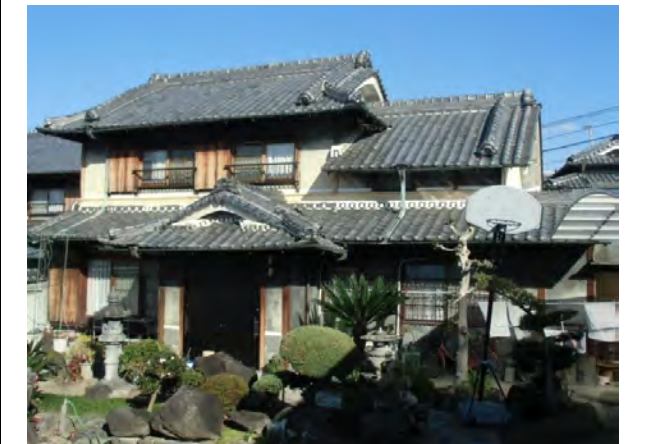
主屋 入母屋造
 戦後に建築された農家で、屋根が入母屋、玄関も入母屋妻入りとなっている。

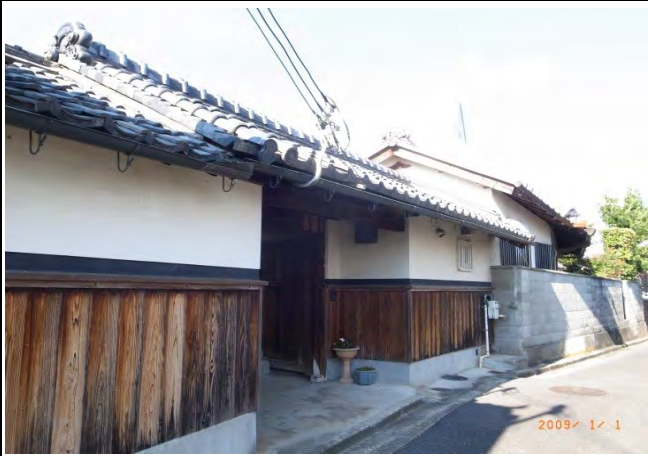
長屋門
 漆喰壁、腰板張、切妻で、両側に部屋がある。

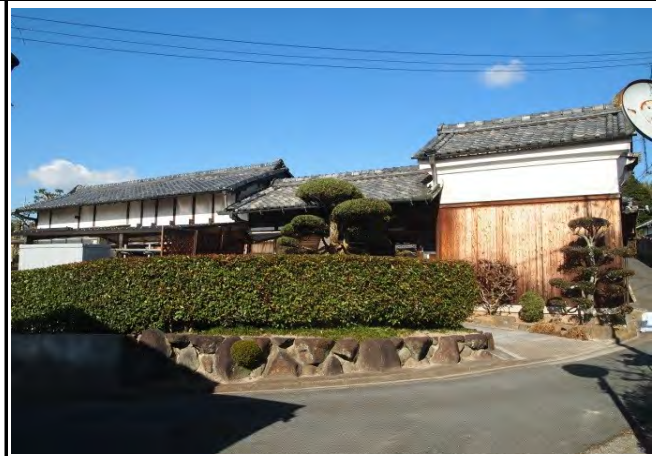
長屋門
 納屋・長屋門・異蔵が接続して建っている。

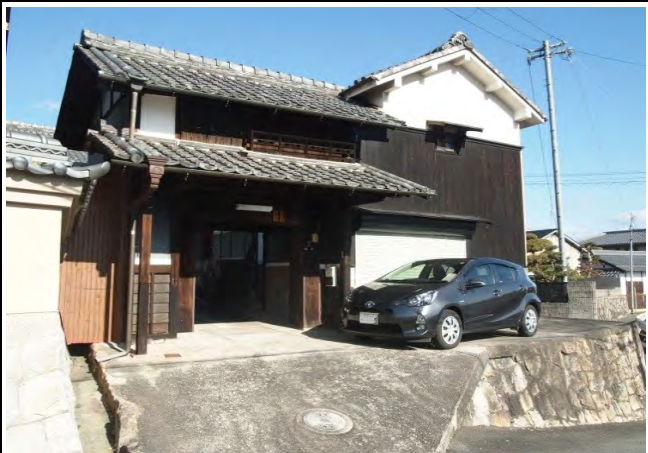
二階建の門屋
 門と異蔵が接続し、異蔵の一部から階段で門屋の二階に上がる。

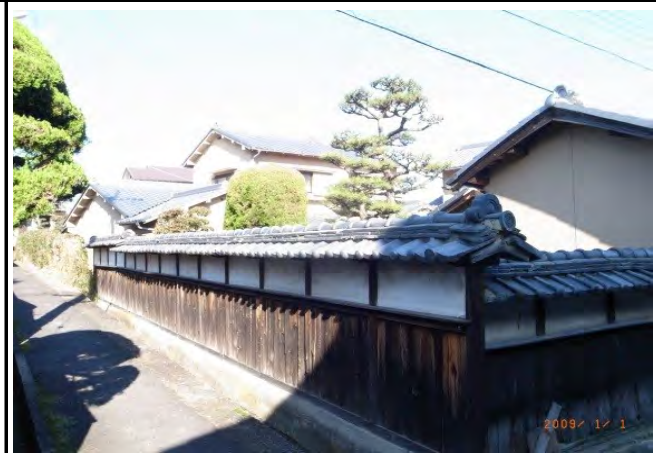
真壁塀
 瓦葺屋根、漆喰壁、腰板張の真壁塀。

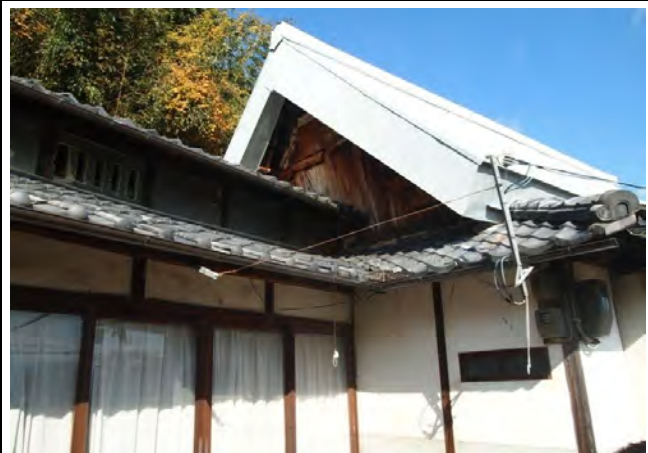
虫籠窓
 主屋に接続した離れのつし二階部に虫籠窓が残る。

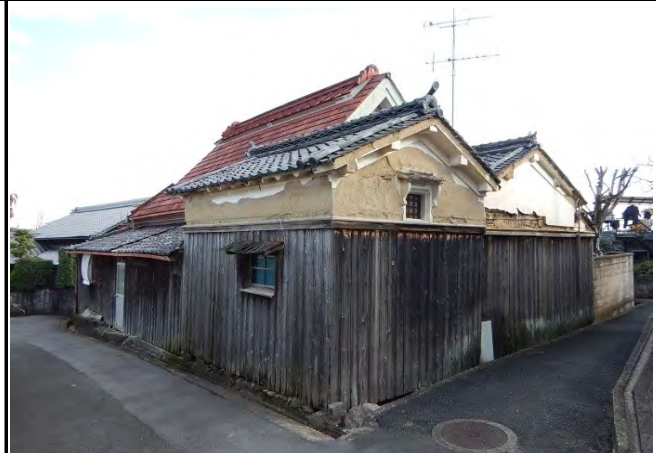
土蔵
 乾蔵、腰壁部分にも窓がある。

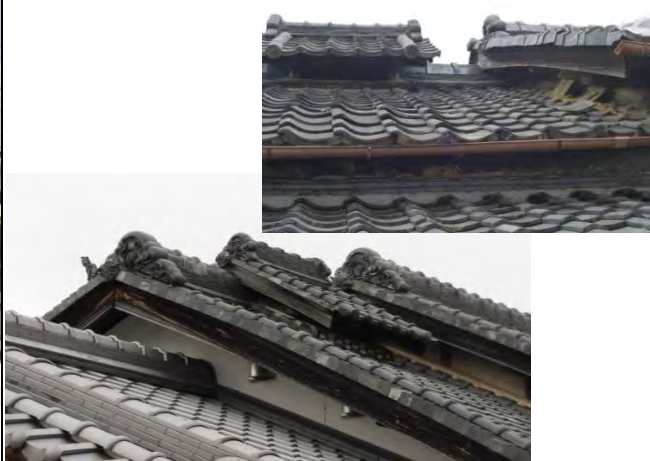
細部の意匠(煙出し)
 落棟に煙出しを備える伝統的な形式を持つ家が多く残されている。

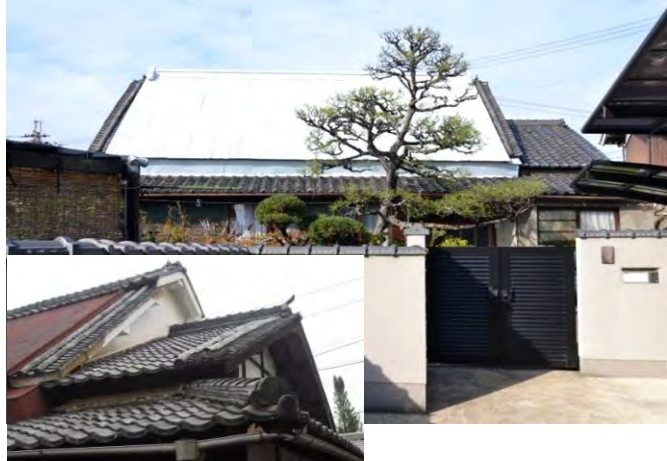
大和棟
 集落で確認できた大和棟の主屋2棟。トタンが被せてあるが、ともに明治以前の建築とみられる。

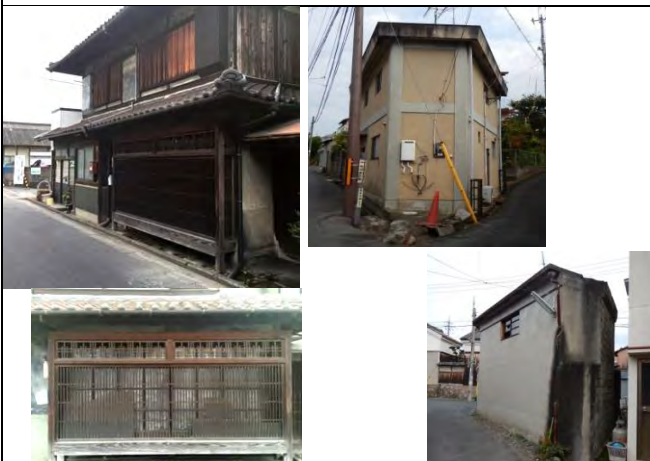
駅周辺の特徴的な建物
 駅周辺には、町家風の家や、四方から道路が集まるため、土地形状に合わせた三角建物が複数ある。

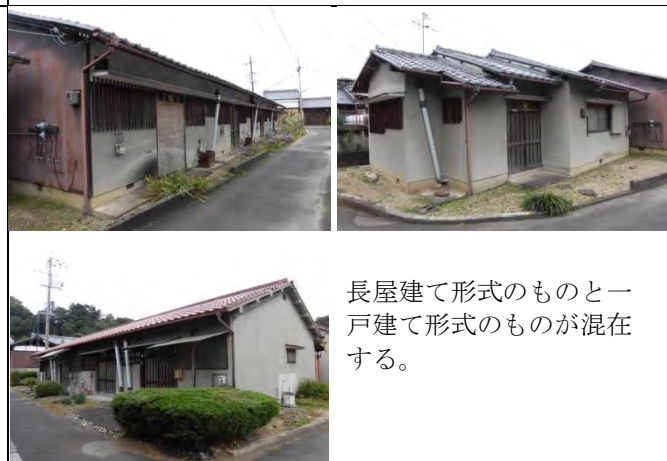
貸家
 貸家があるが空家が多い。そうしたところは生活の匂いが無く時間が止まっている。

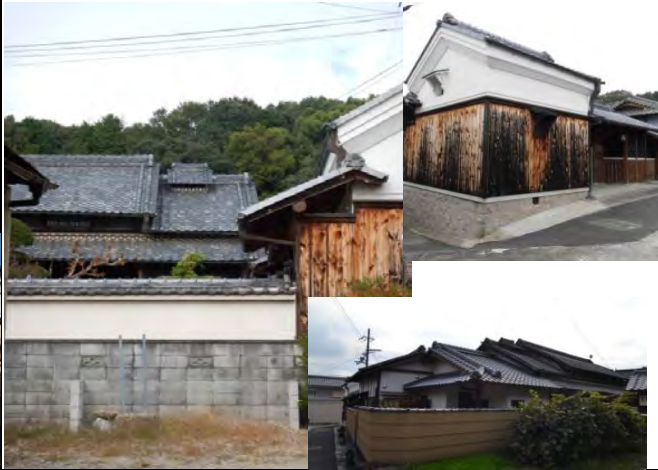
屋敷構え・主屋・土蔵
 長屋門・土蔵・離れを備えた広い屋敷。主屋はつし二階。乾蔵は本瓦葺で古い。

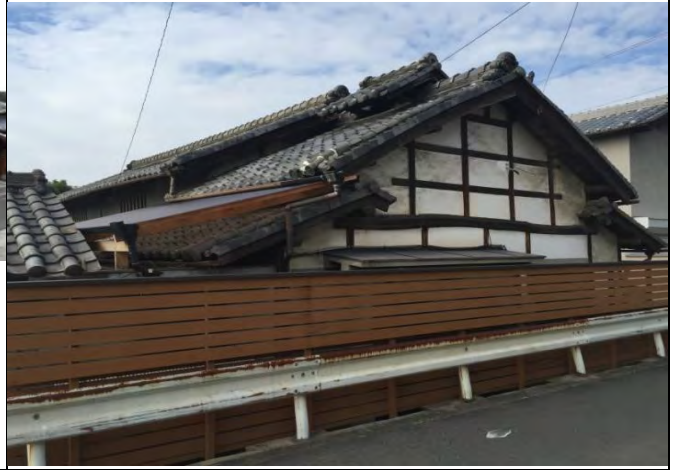
主屋
 明治期の建築と思われ、煙出し・虫籠窓がある。低く落ち着いたプロポーション。

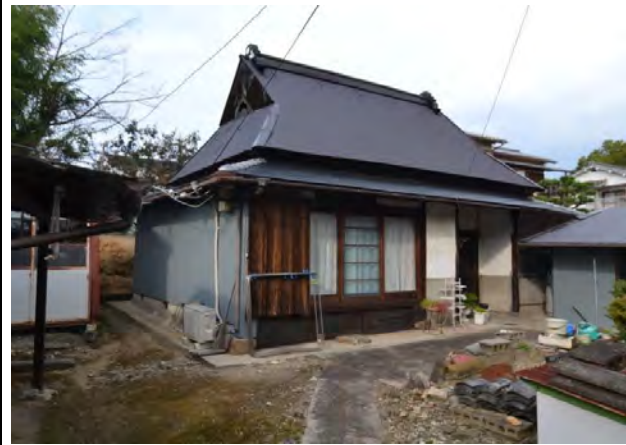
主屋
 入母屋草葺屋根にトタン葺。近年の増改築の影響が少なく、古い時代の姿をよく留めている。

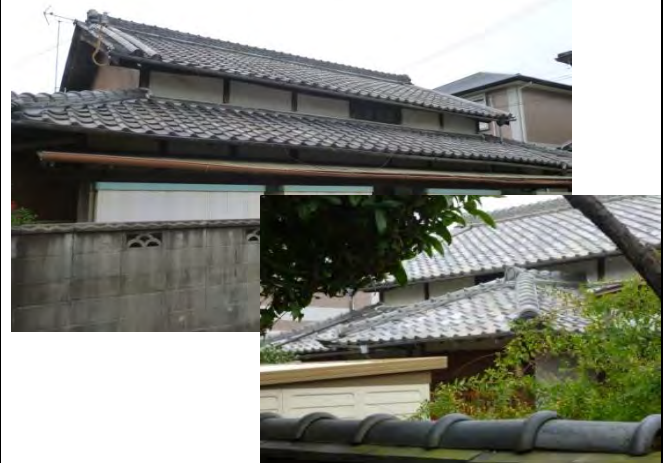
主屋
 つし二階の慎ましいシンプルな外観に張出玄関が付く構成である。

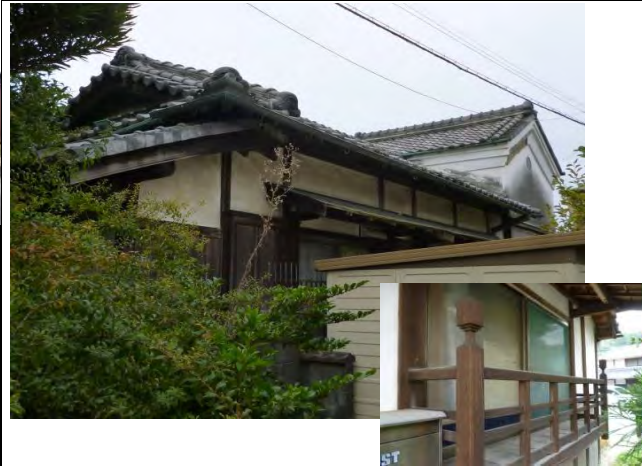
附属屋
 離れは底を銅板葺きの吹き寄せ垂木とする。長屋門の窓には持ちだしの手摺が見られる。

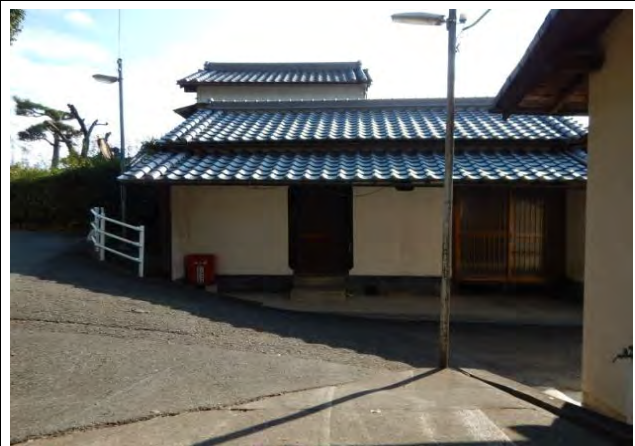
附属屋
 道路を挟んだ向かいの公民館に附属する倉庫と思われる、一部土蔵風の意匠をもつ。

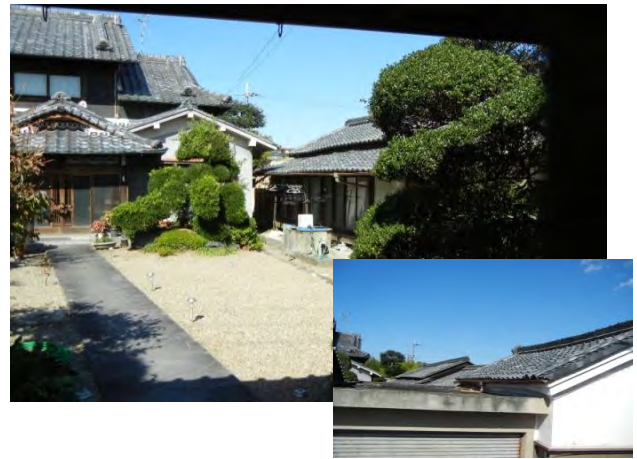
主屋 片側切妻片側入母屋(落棟)
 外壁は上下階、黒漆喰仕上げ。中央の張出玄関の他、上手にも張出部を持つ。また土蔵は土塗り壁素地の仕上げ。

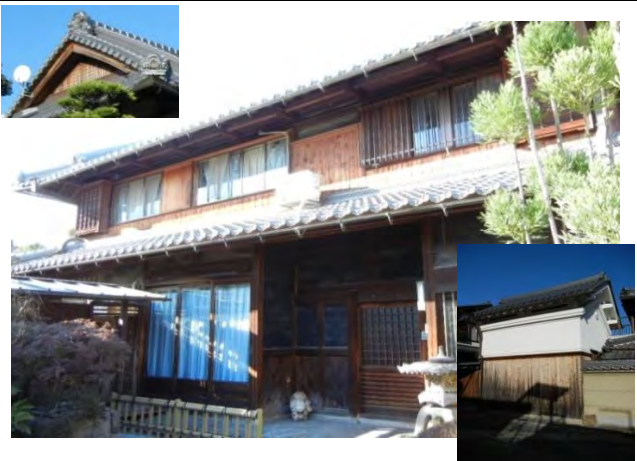
主屋 入母屋 本二階建
 二階板張や開口廻りは新しい。妻に木連格子を備える。土蔵は置き屋根形式で妻壁頂部に紋様入り。

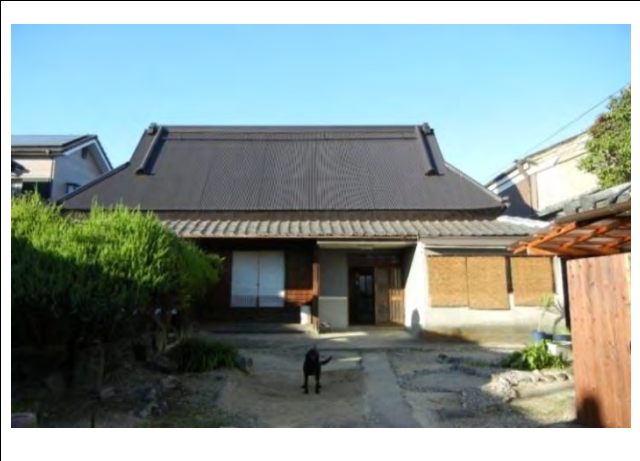
主屋 入母屋草葺(現、金属板葺)
 秋篠地区に残る唯一の草葺農家形式。大戸口左側には式台が設えられている。

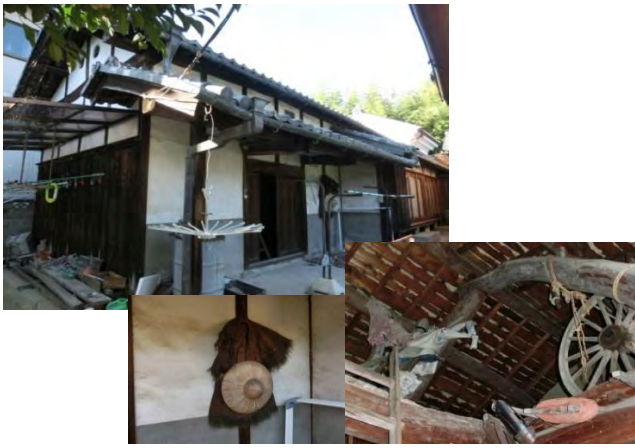
作業場

敷地西側に作業場・離れ・土蔵が棟続きで配されている。作業場の小屋組は合掌で、つしには農具がしまわれる。
