平成 28 年度奈良市内における近世近代の歴史的建造物の掘り起こしによる地域活性化事業

帯解地域歴史的建造物調査報告書

今市・下山・山村・窪之庄・田中・池田

一般社団法人 奈良県建築士会

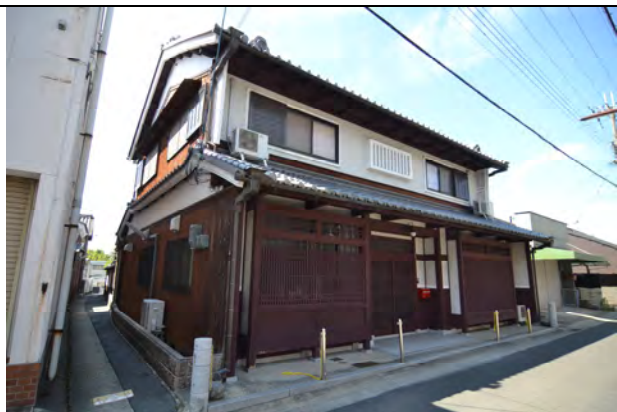
主屋 切妻本二階建

現代町家(聞き取りによると約10年前の建築)。袖卯建・出格子があるこだわりの外観。

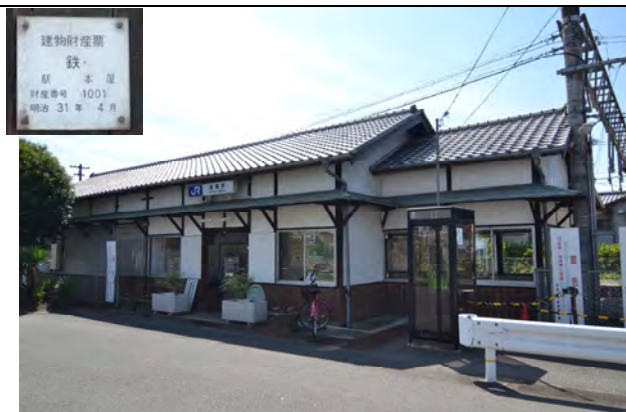
J R 帯解駅 切妻平屋建

和風駅舎で明治31年の建物財産票あり。西側プラットホームの片流れ屋根の上屋にも大正15年の財産票。

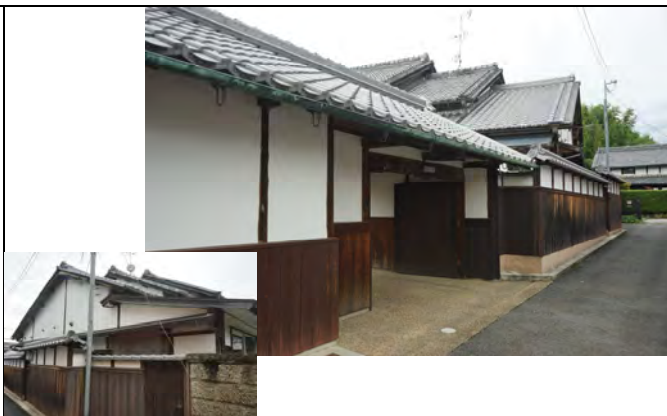
長屋門（主屋 切妻本2階建）
 東側に長屋門があり主屋南に庭がある囲造りの農家。落棟で出桁あり。東側に真壁塀があり景観を形成する。

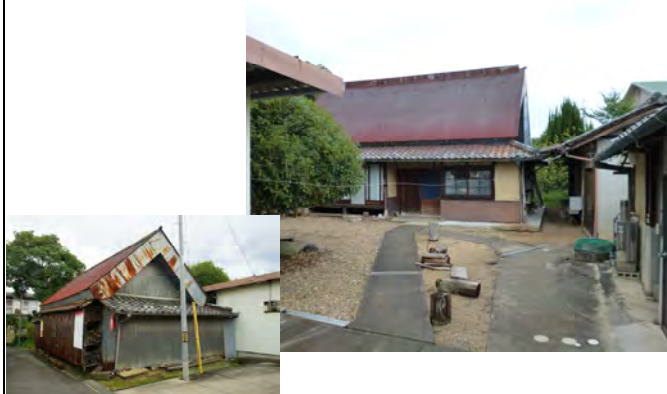
主屋 切妻平屋建
 街道から路地に入った所に建つ。草葺を鉄板で覆う。西側にほぼ同規模の草葺鉄板覆いの納屋あり。

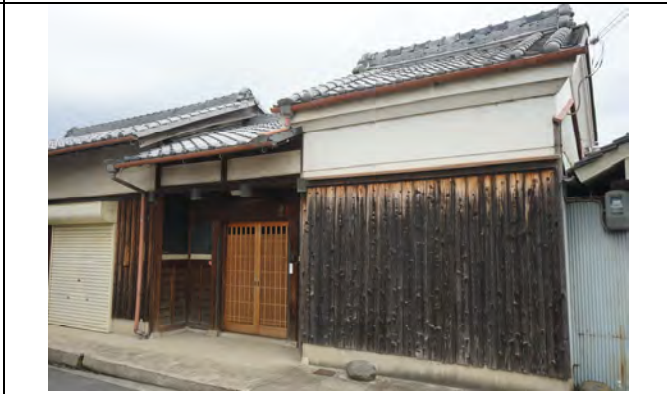
長屋門（主屋 切妻本2階建）
 25の東側に位置する。門の両脇を蔵と納屋とした構成。街道沿いに長屋門がある囲造りの農家。

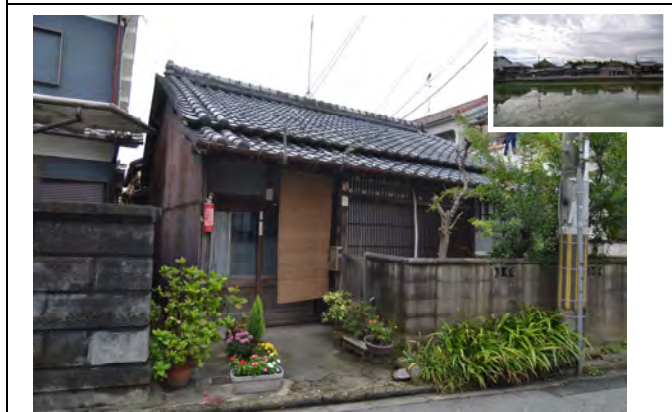
主屋 切妻平屋建

街道とガマ池の間に建つ出格子のある町家。裏に歴史的建造物の蔵がある。敷地後方はガマ池に面している。

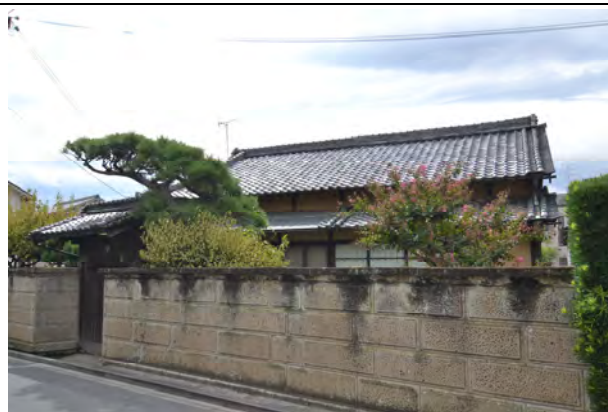
主屋 切妻片入母屋平屋建

街道の南側に建つ和風住宅。大谷石造の塀、懸魚を付けた薬医門あり。近代的なすっきりした意匠。

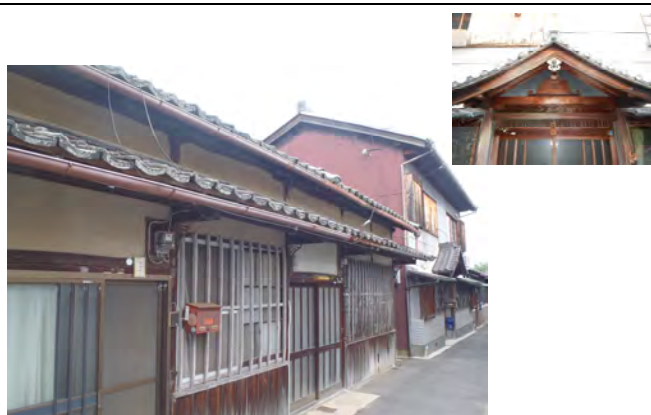
主屋 切妻平屋建
 春日神社北東の路地沿いの長屋。奥の玄関は組物・臺股・懸魚を備えた社寺風切妻破風。

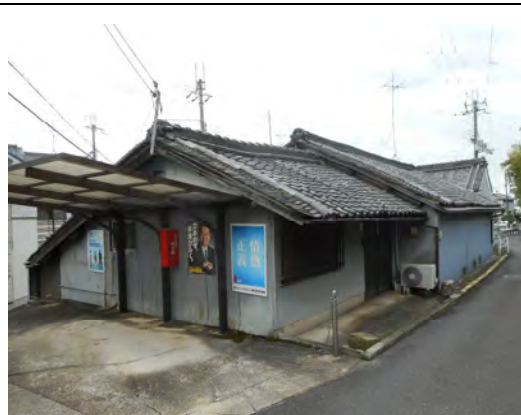
主屋 切妻平屋建
 J R 桜井線西側、街道南側の路地に面する和風住宅。建ちが低く古めかしい。

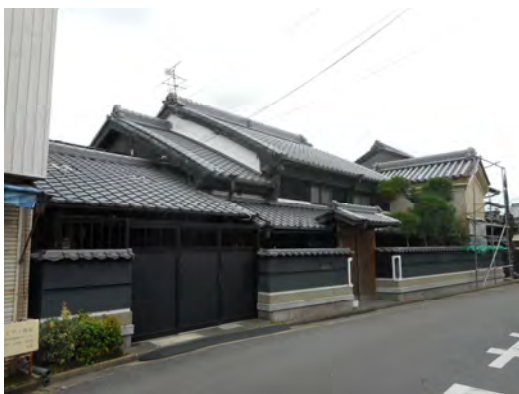
主屋 入母屋本2階建て
 J R 桜井線東側、街道沿いに建つ。むくり屋根、黒漆喰。軒先鉢巻・出桁・破風板・袖卯建を銅板張とする。特徴的で整った意匠。蔵外壁改装工事中、本瓦葺。
 備考

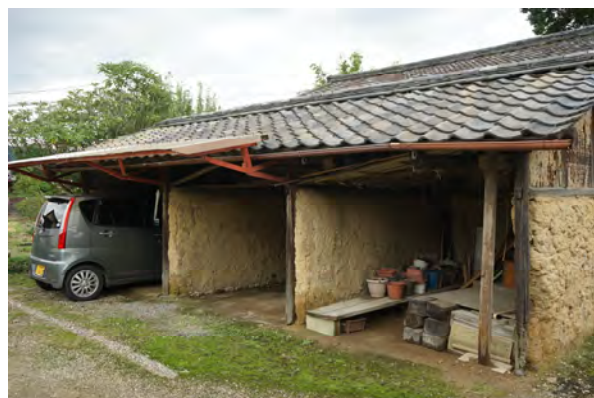
ドケ屋
 土壁の壁体に木造の屋根をかけた小屋。車庫として今も現役。

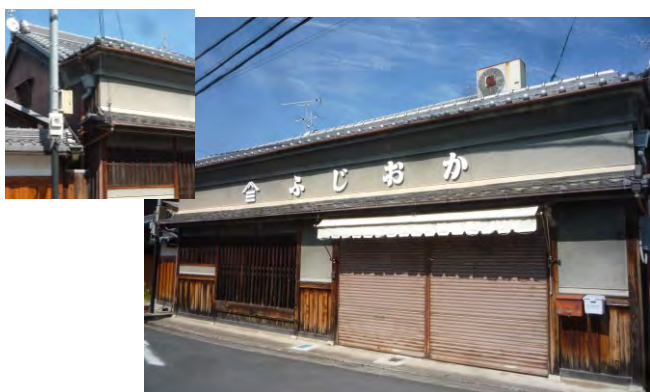
看板建築
 表構えを道路面に合わせ、伝統的意匠を意識した看板建築に改修されている。下方は町家風、上方は蔵風。

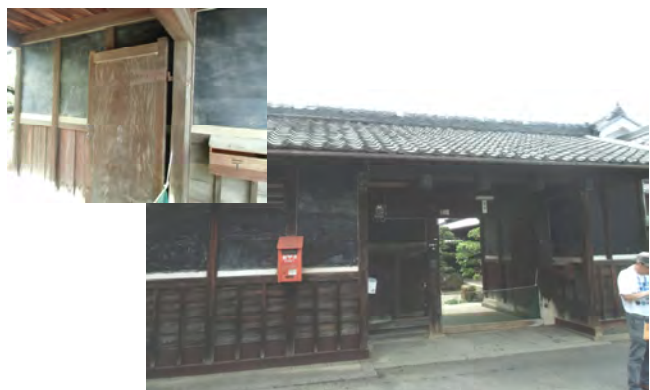
長屋門

出桁、与力窓、扉に八双金具、乳金具使用。主屋は江戸末頃の元大和棟で、20年程前瓦葺に改めたという。

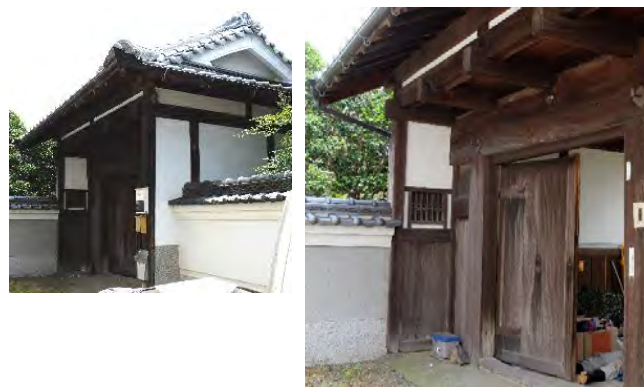
門

建ちが高く豪壮な門。八双金具、乳金具使用。窓は透かし彫りの飾り付き。

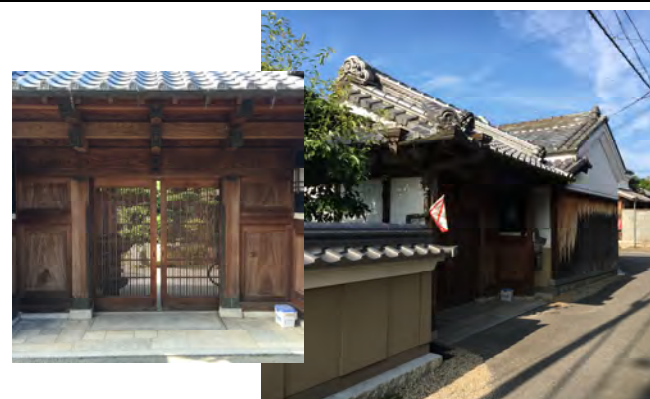
門と蔵

出桁2段の門。近年の建築であるが、伝統的意匠を凝らす。異蔵は高さを抑えて建てられる。

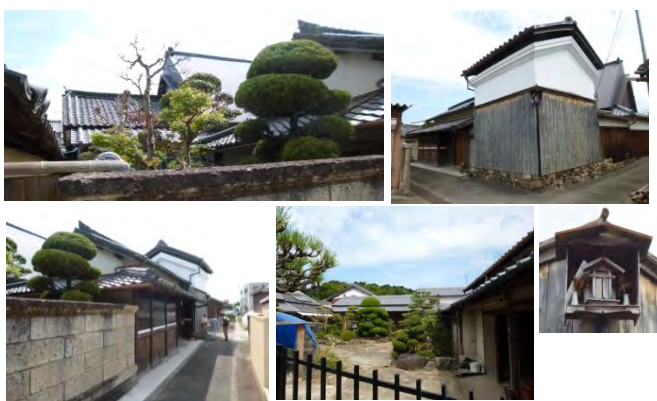
主屋（大和棟）・長屋門・乾蔵・中庭
広い中庭はかつては靱を干す場所であったが今は庭園となっている。明治初期の建築と推定。

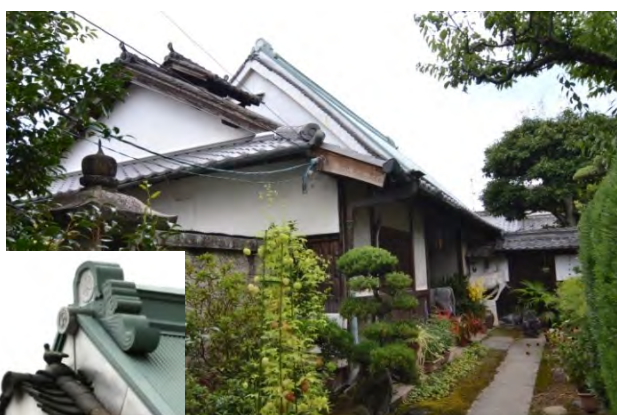
主屋(大和棟) 高塀 落棟 煙出し
元大庄屋で大きな屋敷構えである。幕末頃の建築。高塀に鳩の棟飾りが付く。大和棟の形態が良く残る。

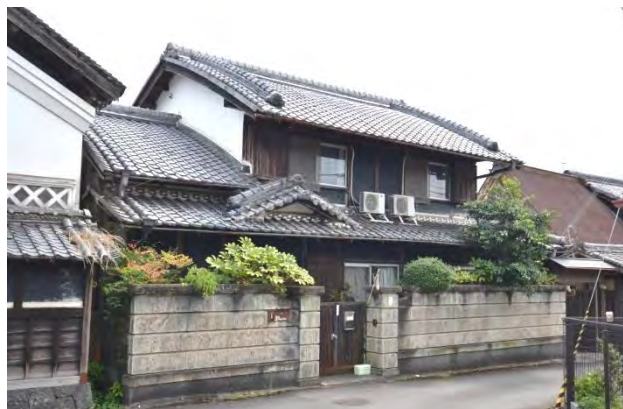
主屋 本二階 切妻造
 道路に近い位置に建つため、玄関を張り出さず、底上に千鳥破風を置く。大屋根と落棟にはむくりが付く。

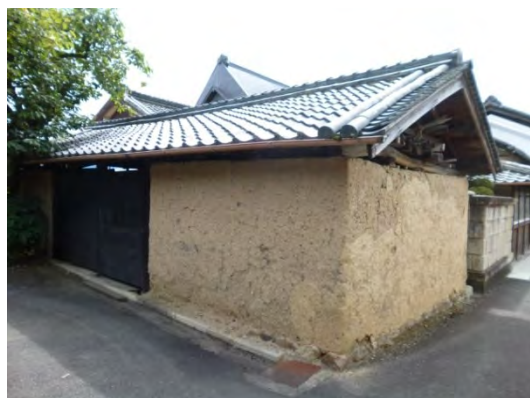
ドテ屋
 屋敷の向かい側の敷地の一面に残るドテ屋。上部に稲を干すのに使った棹などが納められている。

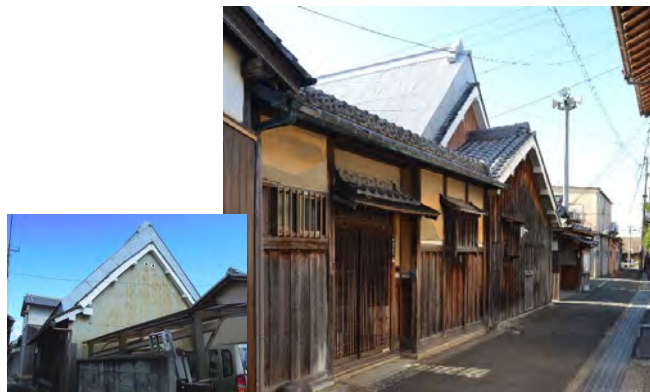
大和棟の主屋
 門は、入口庇を檜皮葺、軒を一文字瓦葺とし、出格子窓を付けた、瀟洒な数寄屋風意匠。

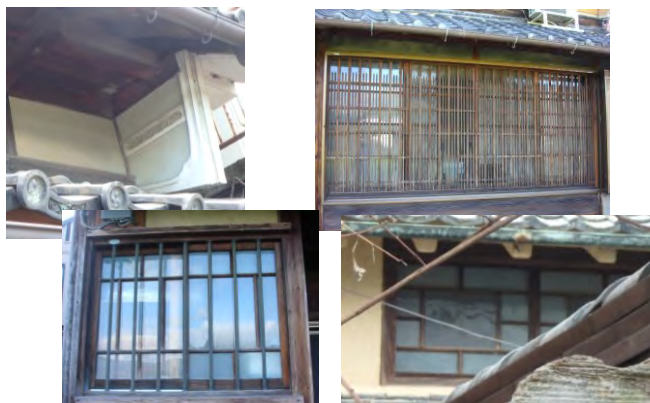
袖卯建、格子、棧を割り付けた硝子窓
 袖卯建、吹寄親子格子、丸棒格子、棧を割り付けた硝子窓の意匠。

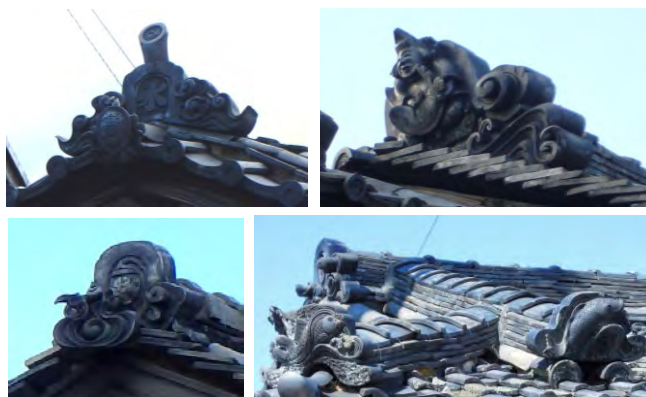
鬼瓦いろいろ

火災防止のための「水」の字、七福神の布袋さま、宝珠、波型（雲型）、鯛や鯉をあしらった瓦。

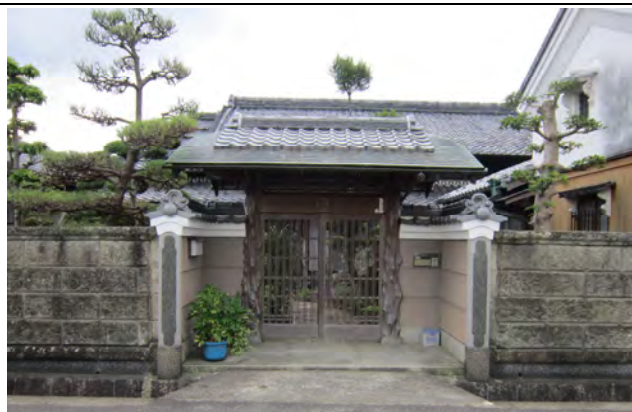
和風門・石塀
 現代の建築であるが、門は和風で景観に合わせたものであり、塀は大谷石である。

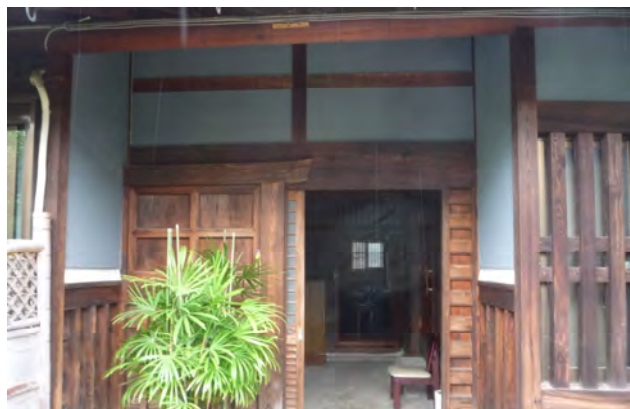
主屋の玄関まわり

昭和5年建築。玄関は木製の戸で、昭和50年代に土間部分が改修されたが、歴史を踏まえている。

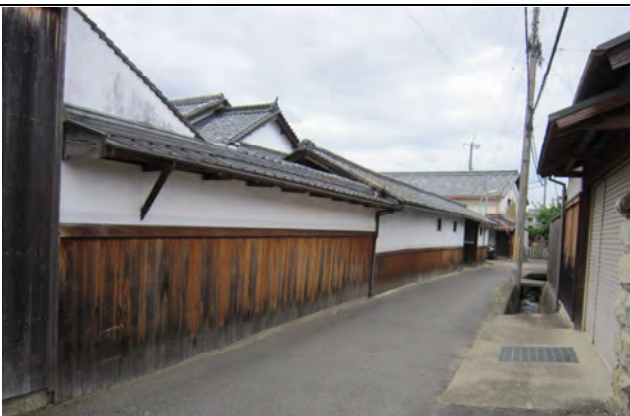
塀、長屋門

長屋門に続いて、屋根付・漆喰壁・腰板張の、同様の意匠の塀が連続している。

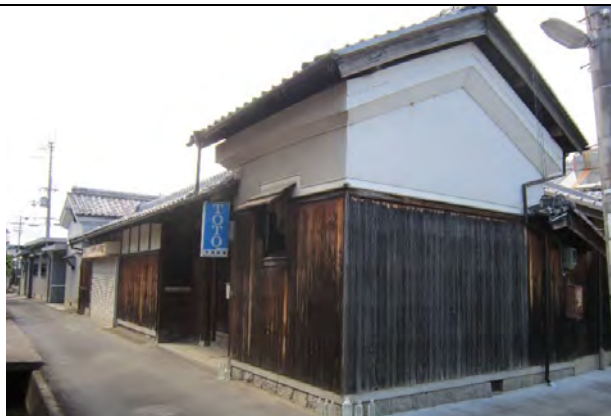
土蔵

長屋門に接続した置屋根形式の異蔵である。
