平成 29 年度奈良市内における近世近代の歴史的建造物の掘り起こしによる地域活性化事業

明治地域歴史的建造物調査報告書

北永井・北之庄・南永井・神殿・出屋敷

一般社団法人 奈良県建築士会

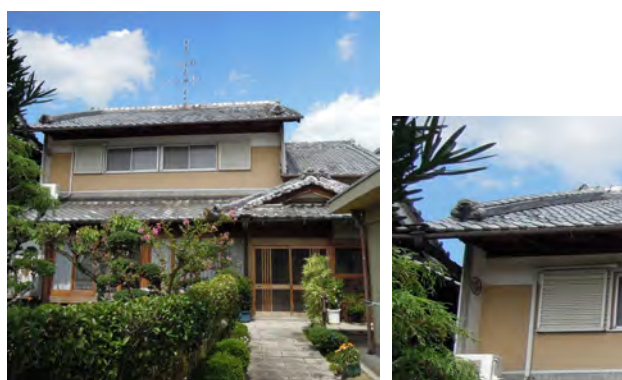
主屋 切妻造（落棟）
 街道沿いに建つ。戦前の建築か。つし二階建てで下手を落棟とし煙出しを持つ。

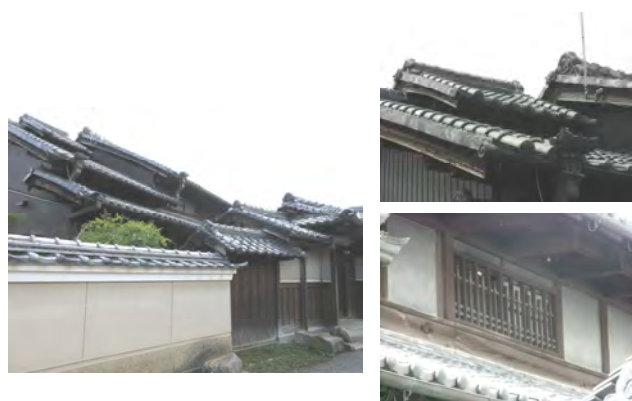
主屋 切妻造（大和棟）
 通りに北面して建つ。明治頃の建築とみられる。
 草葺の屋根は金属板葺となっている。

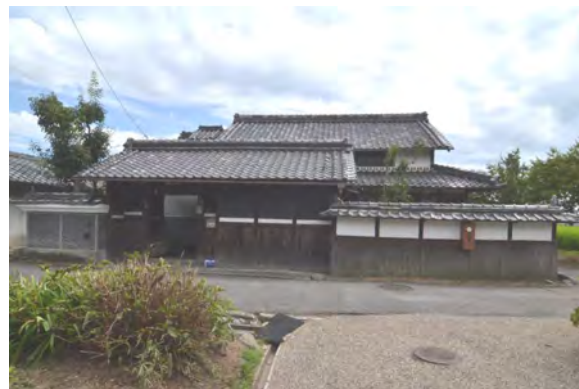
主屋 切妻造（落棟）

戦後の建築とみられる。本二階建。入母屋で妻入の張出玄関。長屋門、蔵、納屋、離れが附属する。

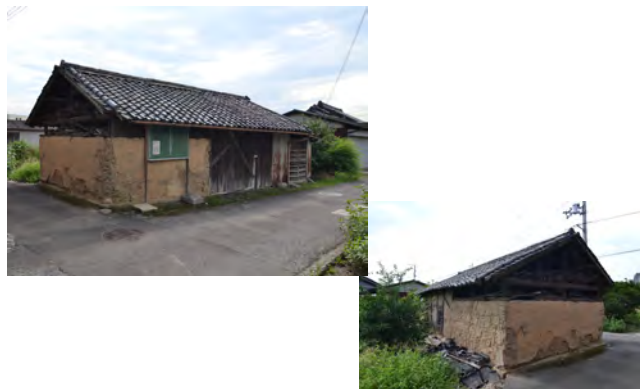
長屋門（納屋・門・巽蔵）

巽蔵を土蔵造とせず、長屋門と一体に造っている。窓は、蔵に見られるような形状をしている。

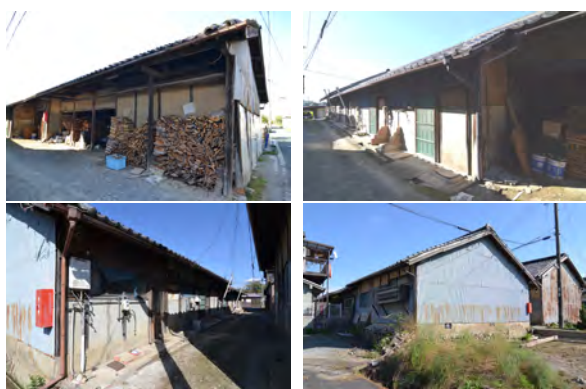
店舗 切妻造

上街道に東面する妻入の建具店。瓦葺の上に金属板が葺かれている。

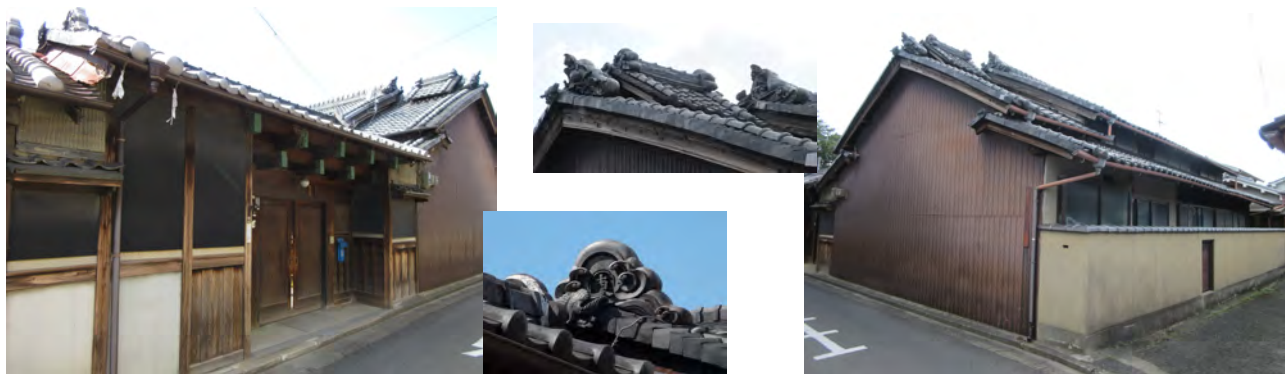
長屋門・主屋 切妻造

長屋門は、出桁が二段でケヤキ板戸の重厚な造り。主屋は戦後の建物か。つし二階で落棟に煙出しが残る。主屋には七福神、長屋門には苗字の入った鬼瓦が見られる。

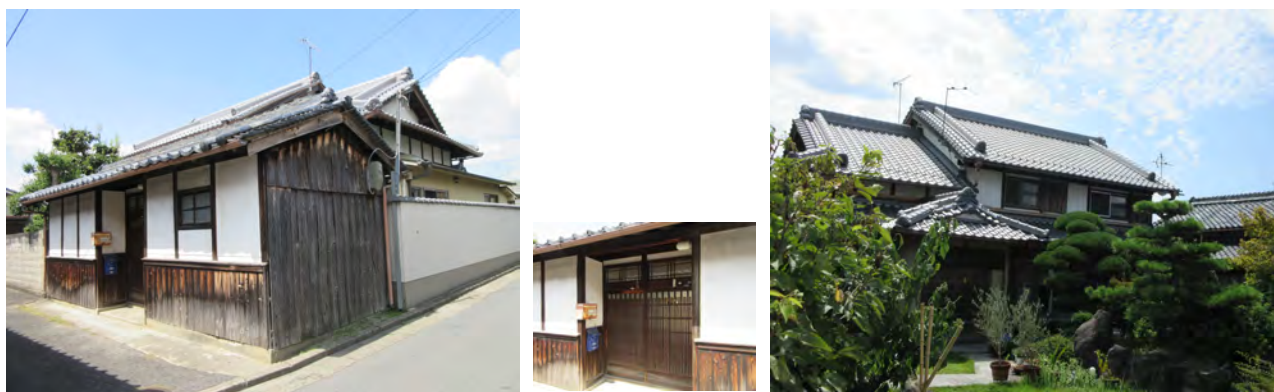
長屋門・主屋

敷地南面に長屋門を構える。出入口のガラス障子は近代的な意匠。主屋は片側入母屋の二階建てで、軒は出桁で受ける。戦後の建築とみられる。北側の張出玄関は後で設置。当初は南入口か。

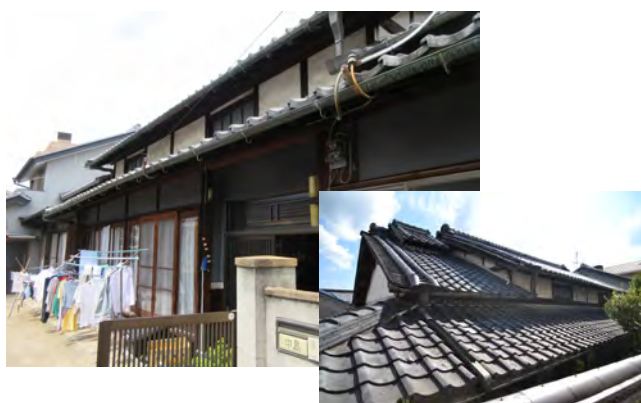
主屋 切妻造(落棟)

築40～50年になるという戦後の建物。つし二階、落棟に煙出し。

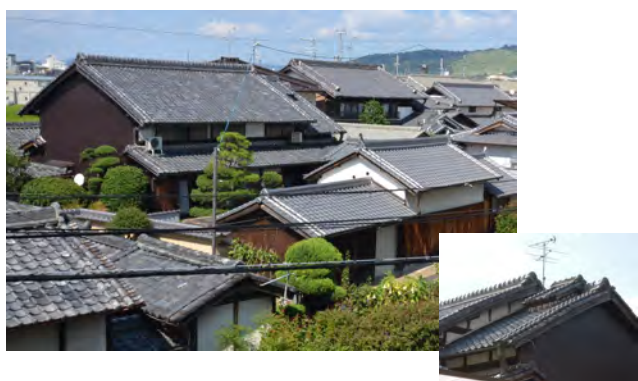
主屋 切妻造(落棟)
 戦後の建築とみられる。落棟に煙出しが残る。大戸口脇には玄関を張り出さずに設けている。

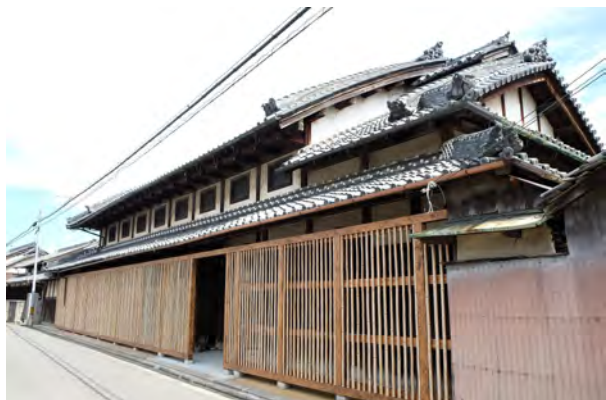
主屋 入母屋造（落棟）
 昭和初期頃とみられる町家。太格子、出格子あり。前面の柵は近年取替。つしの窓に鉄格子。正面庇は板軒。

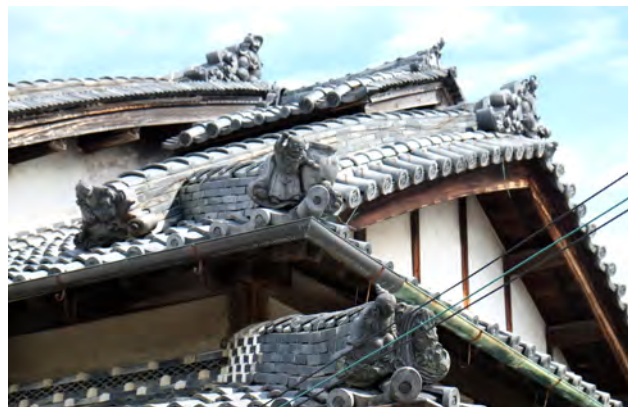
主屋 入母屋造（落棟）煙出し 装飾瓦
 軒瓦に家の紋をあしらい、七福神の鬼瓦で飾る。落棟に煙出しが残る。上手にも小さく落棟をつくる。

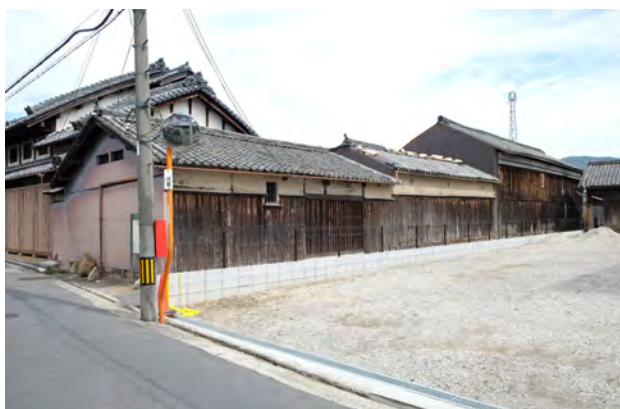
納屋2棟と蔵
 3棟が1列に接続。中央の納屋は本瓦葺で小丸窓が特徴的。足元は低い石積みで敷地の高低差を処理。

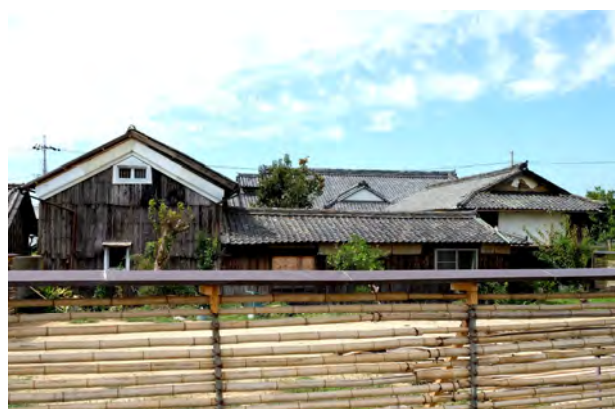
主屋背面 蔵、納屋、離れ
 左側に大きな蔵。中央奥の主屋背面に入母屋妻入の張出部あり。右側の離れも入母屋造の大きな建物。

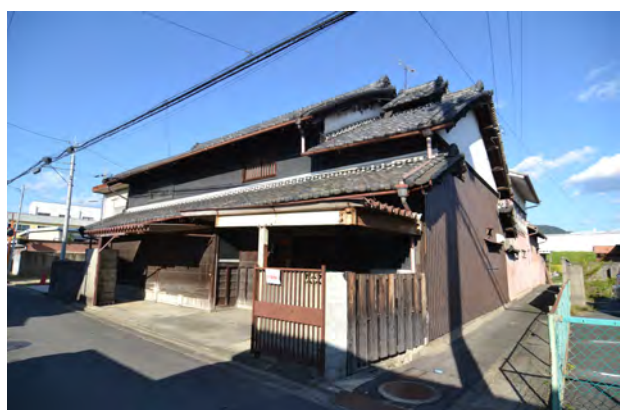
主屋 切妻造（落棟）
 集落北部、街道東側。正面は黒漆喰塗、側面は白漆喰塗。屋根にむくり。太格子・平格子あり。

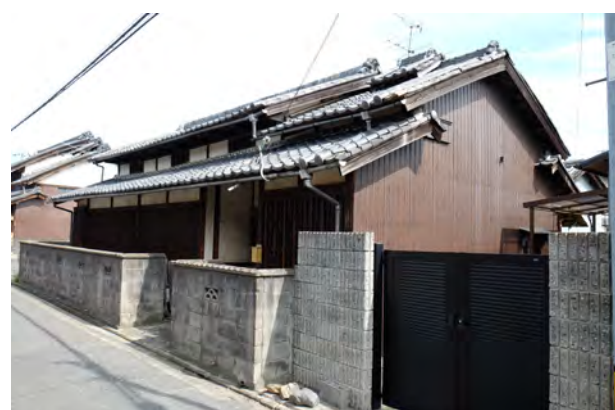
主屋 切妻 落棟
 集落北部、街道東側。太格子・平格子あり。つしに縦格子窓（無双窓か）。

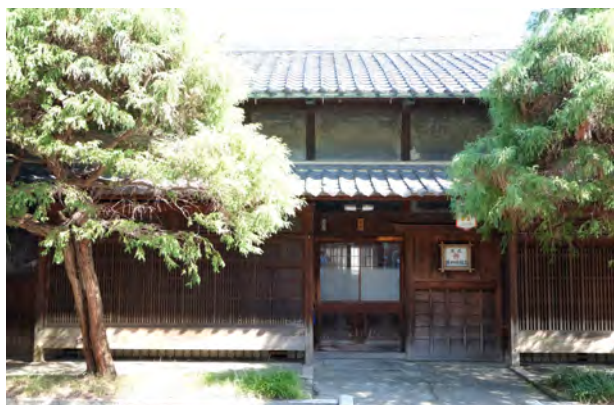
主屋 表屋造

元呉服店。表屋は入母屋造、つし二階の整った意匠で、出格子欄間が装飾的。主体部は本二階、落棟。

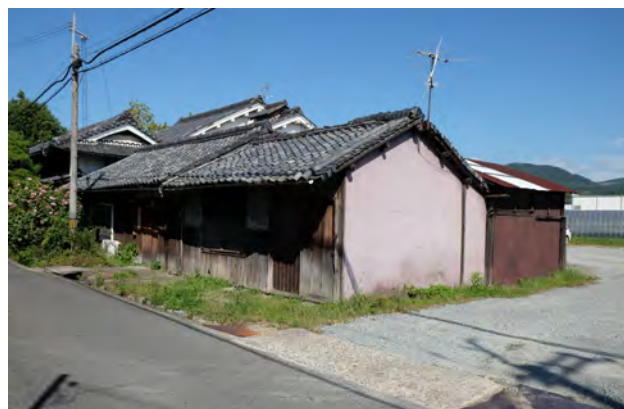
貸家 切妻造

2乃至3戸の長屋。中央の戸口は潜戸付大戸を構え整った意匠。格子窓あり。

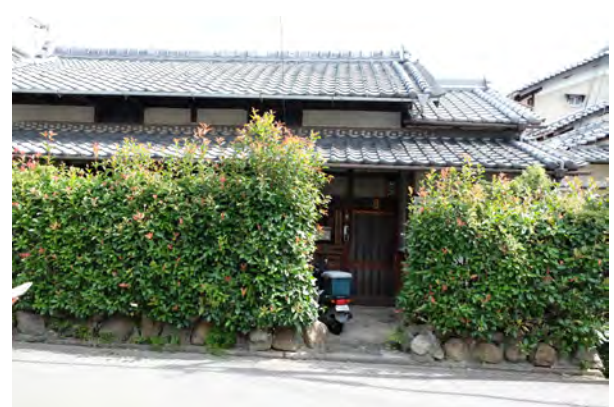
主屋 切妻造（落棟）

街道東側。太格子、平格子、つしに鉄格子。主屋裏に井戸、祠（稲荷社か）あり。

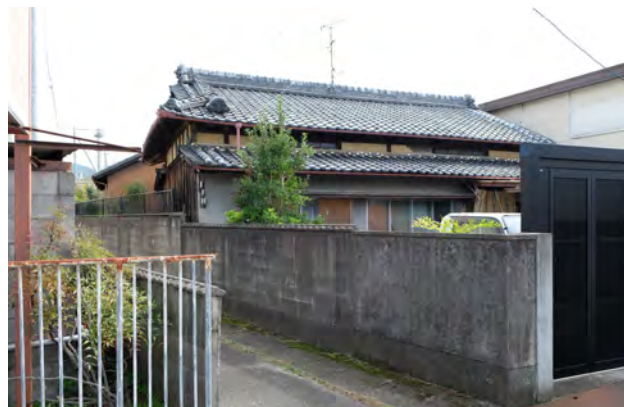
主屋 片側切妻片側入母屋造

集落北端、東側。街道から下がつて建つ。つしにガラス窓。瓦は古くないが、大棟の北に龍、南に虎の鬼瓦。

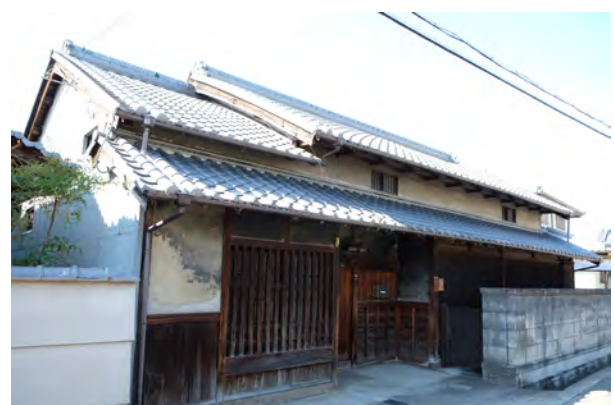
主屋 切妻造（落棟）

集落中央部、街道西側。大戸、太格子、平格子、つしに鉄格子。正面延石基礎。昭和5年建築との報告あり。

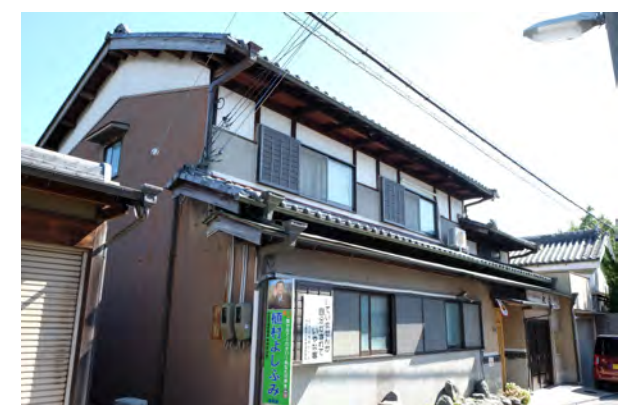
主屋 切妻造（落棟）

昭和45年建替の兼用住宅（仕出し店）。出桁があり落棟とするが本二階建てで建ちが高い。祠（青木大神）あり。
