新斎苑整備事業投棄物調査業務委託

概要版

平成 29 年 10 月

奈良市

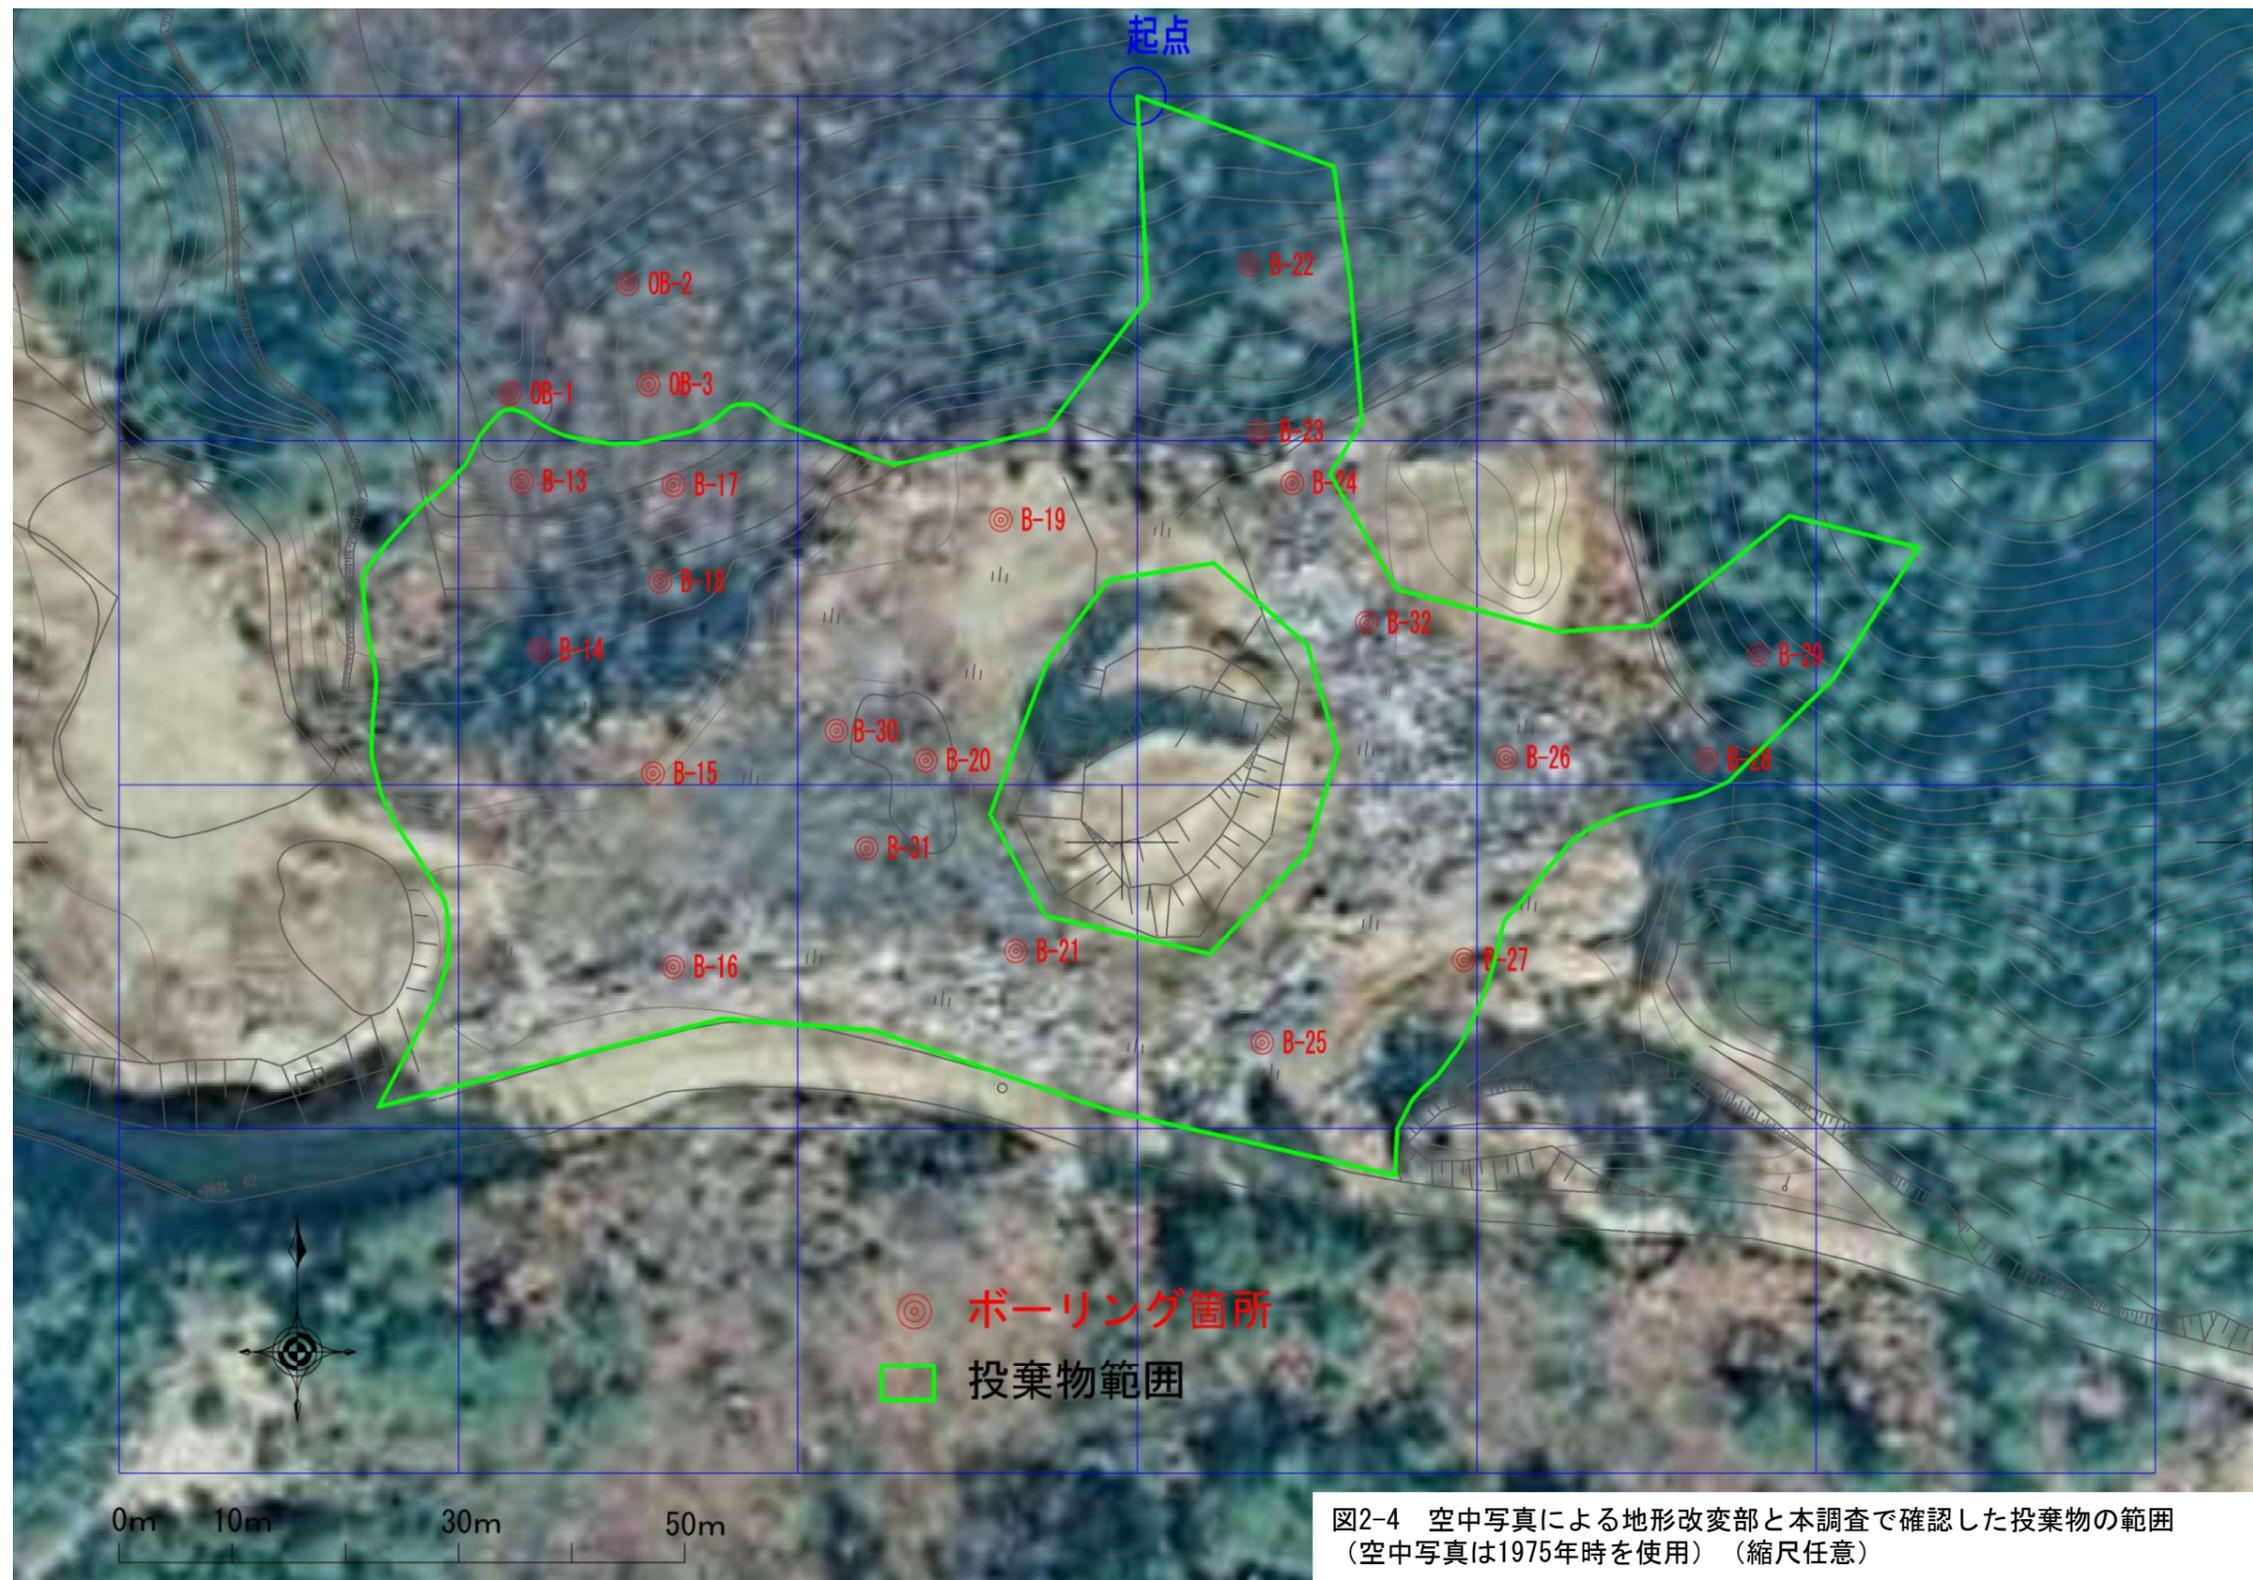
1975年（昭和50年）の空中写真と現地で確認された投棄物範囲及びボーリング調査位置の重ね図を以下に示す。緑色で囲った投棄物範囲と空中写真の灰色範囲が概ね調和的である。投棄物は、この時期に投棄された可能性が考えられる。

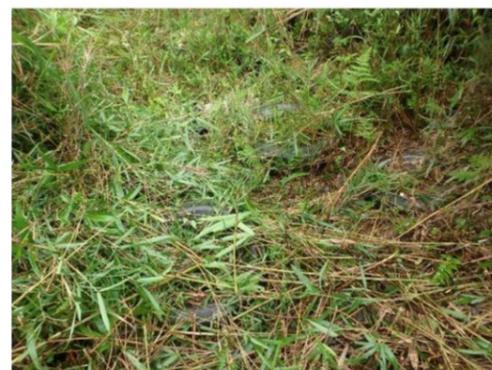
P-5 B-26付近 タイヤが散在する

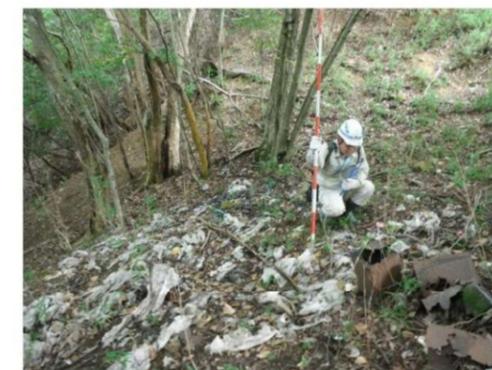
P-6 B-28付近 ビニール片が散在する

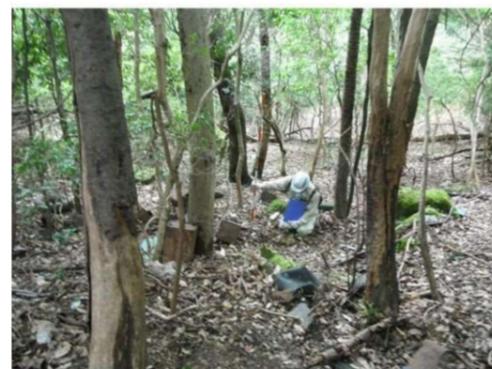
P-7 B-29付近
鉄くず、ビニール片が散在する

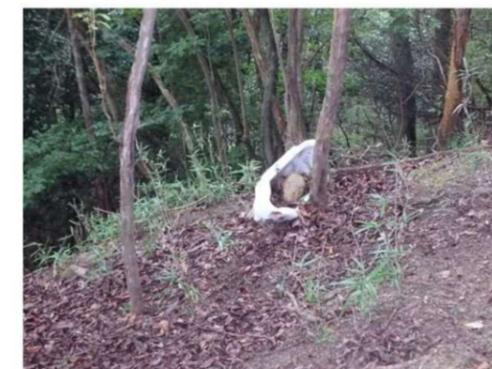
P-8 地山の上に投棄物が散在する

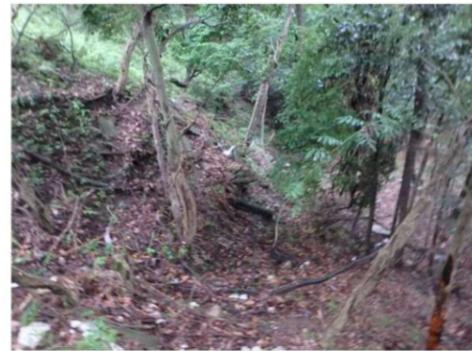
投棄物範囲北側では、コンクリート殻の他、スレート片、農作業で使用されるビニール片などの業務用、建設廃材が多量に散在する（範囲B, C, D）。特に範囲Cでは斜面下に向かって大量に建設廃材が投棄されており、斜面全体が投棄物で被覆された状態であった。

P-17 斜面上よりB-17付近を望む
斜面にコンクリート殻等の廃材が露出する

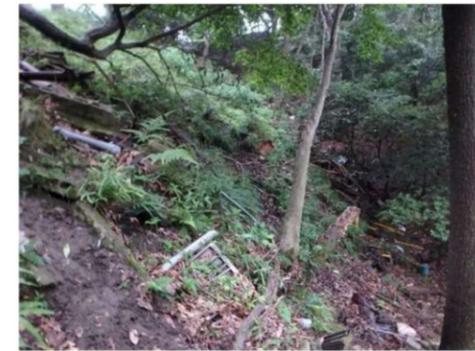
P-18 B-14、B-18付近
斜面上に廃材が散在する

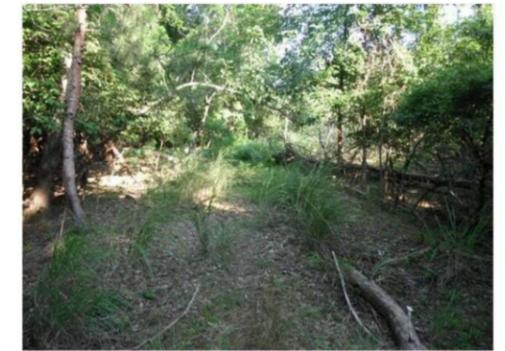
P25～P27に示すように、前頁の空中写真で尾根部の地形改変が認められた範囲（茶色部分）においては、特に顕著な投棄物はないことが確認できた。

P-25 投棄物は認められない

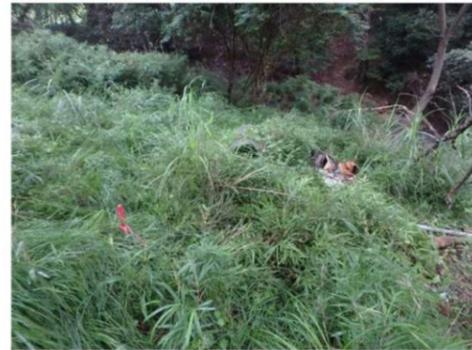
P-19 B-14付近 陶管等廃材が散在する

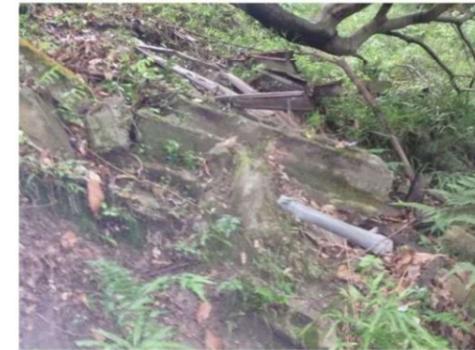
P-20 B-13付近の斜面 コンクリート片等の廃材
が多量に認められる

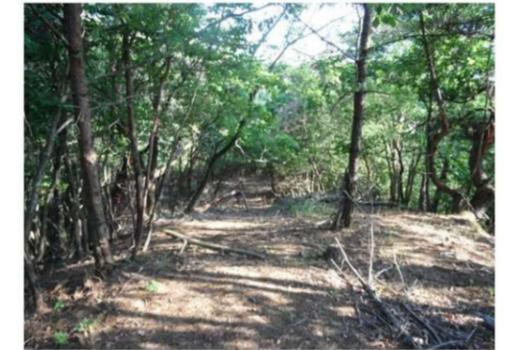
P-26 尾根筋には草木なく、地山が露出する

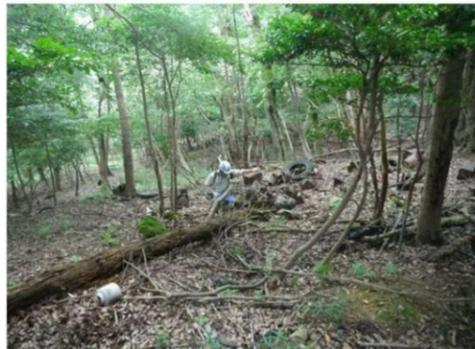
P-13 B-22付近
タイヤ、コンクリート殻が散在する

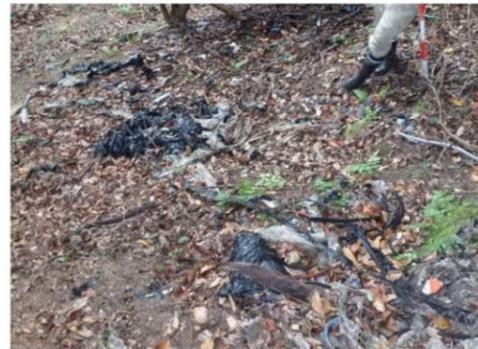
P-14 B-19付近 ビニル片が散在する

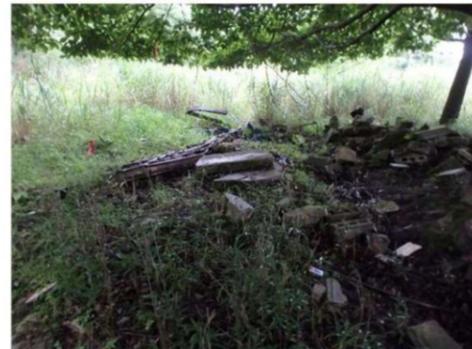
P-21 B-15付近 コンクリート片が認められる

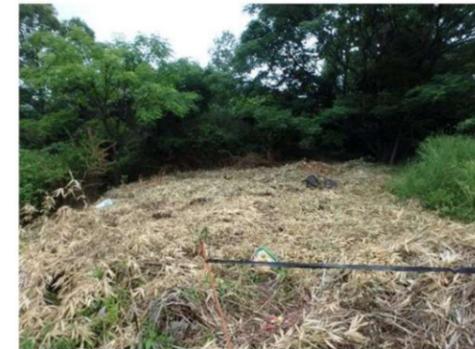
P-22 B-16付近 草むらにプラスチック投棄物、
タイヤが放置される

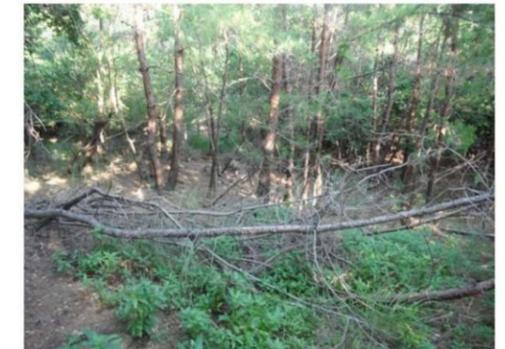
P-27 斜面上は松林となる投棄物は認められ
ない

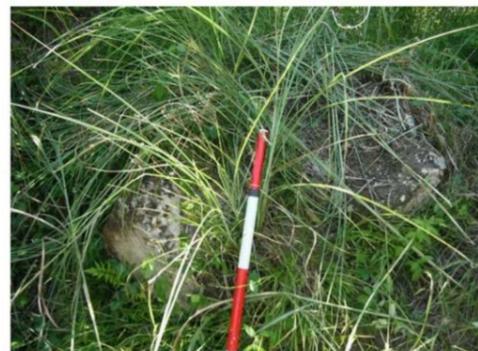
P-16 コンクリート殻が認められる

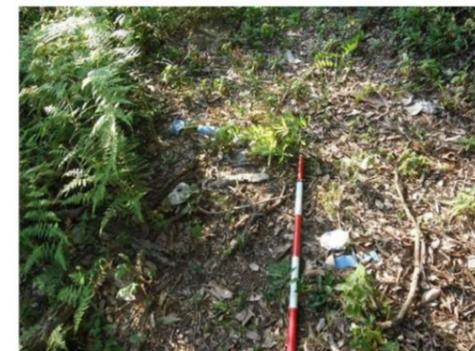
P-24 表層に投棄物が散乱する
