木造住宅 耐震改修事例の紹介

木造住宅耐震改修事例の紹介

平成20年8月

奈良市 都市整備部 建築指導課

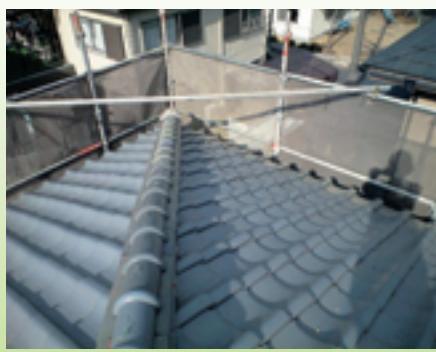
(工事前)
土葺き瓦を撤去

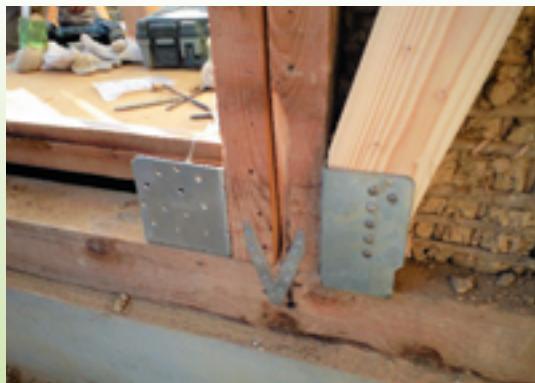
柱と土台の接合が不十分であったため、
新たに金物を取り付けました。
