第4章 現地調査結果

1. 空き家数

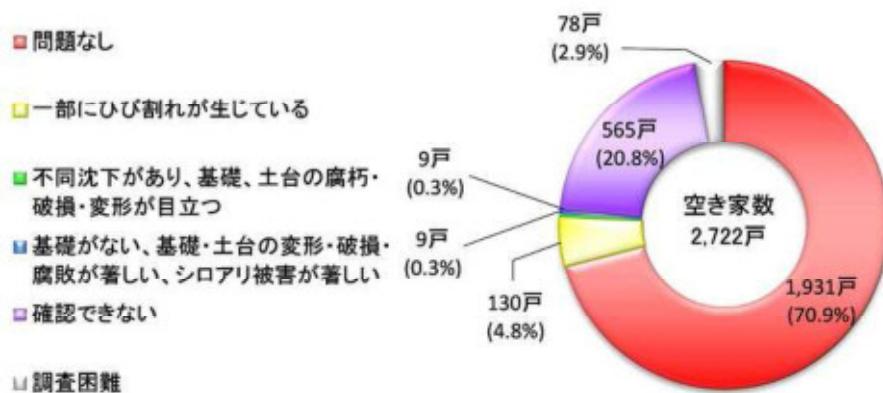
図 4. 6 基礎の状況

- ・基礎の状況は、「問題なし」が 1,931 戸 (70.9%) でした。
- ・一方、「一部にひび割れが生じている」が 130 戸 (4.8%)、「不同沈下があり、基礎、土台の腐朽・破損・変形が目立つ」及び「基礎がない、基礎・土台の変形・破損・腐敗が著しい、シロアリ被害が著しい」がそれぞれ 9 戸 (0.3%) 確認されました。

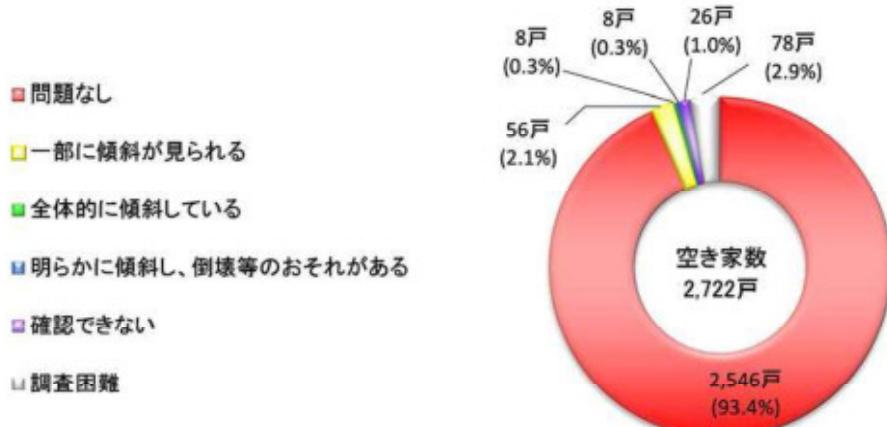
図 4. 7 建物の傾斜の状況

- ・建物の傾斜の状況は、「問題なし」が 2,546 戸 (93.4%) でした。
- ・一方、傾斜が見られるものが 72 戸、うち「明らかに傾斜し、倒壊等のおそれがある」空き家等が 8 戸 (0.3%) 確認されました。

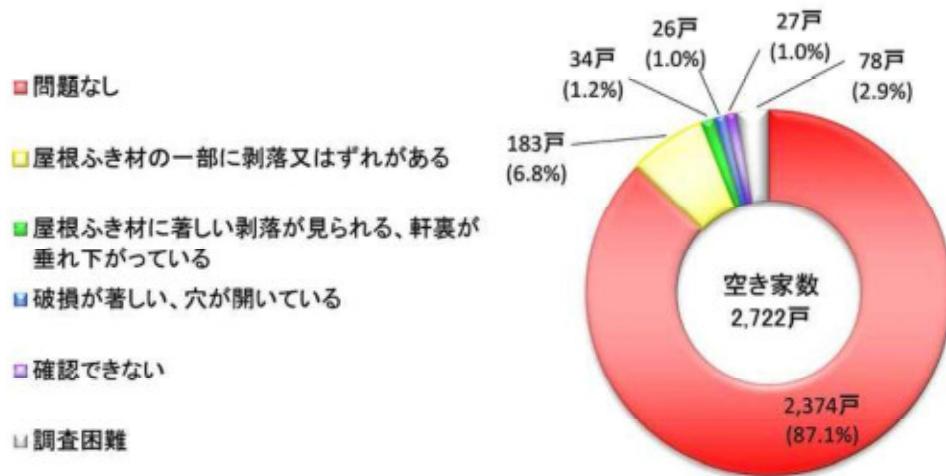
図4.8 屋根の状況

- ・屋根の状況は、「問題なし」が2,374戸(87.1%)でした。
- ・一方、屋根に問題が見られる空き家等が243戸あり、そのうち「破損が著しい、穴が開いている」空き家等が26戸(1.0%)確認されました。

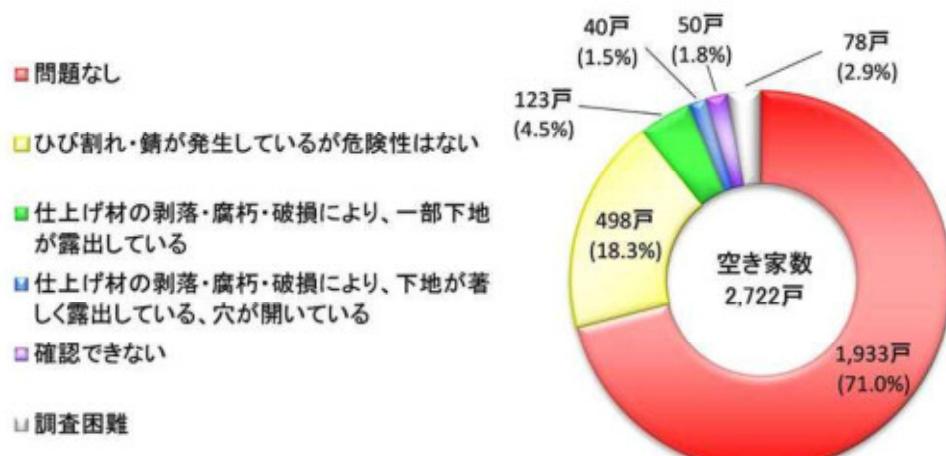
図4.9 外壁の状況

- ・外壁の状況は、「問題なし」が1,933戸(71.0%)、「ひび割れ・錆が発生しているが危険性はない」が498戸(18.3%)でした。
- ・一方、「仕上げ材の剥落・腐朽・破損により、一部下地が露出している」又は「仕上げ材の剥落・腐朽・破損により、下地が著しく露出している、穴が開いている」等、問題の見られる空き家が合わせて163戸(6.0%)確認されました。

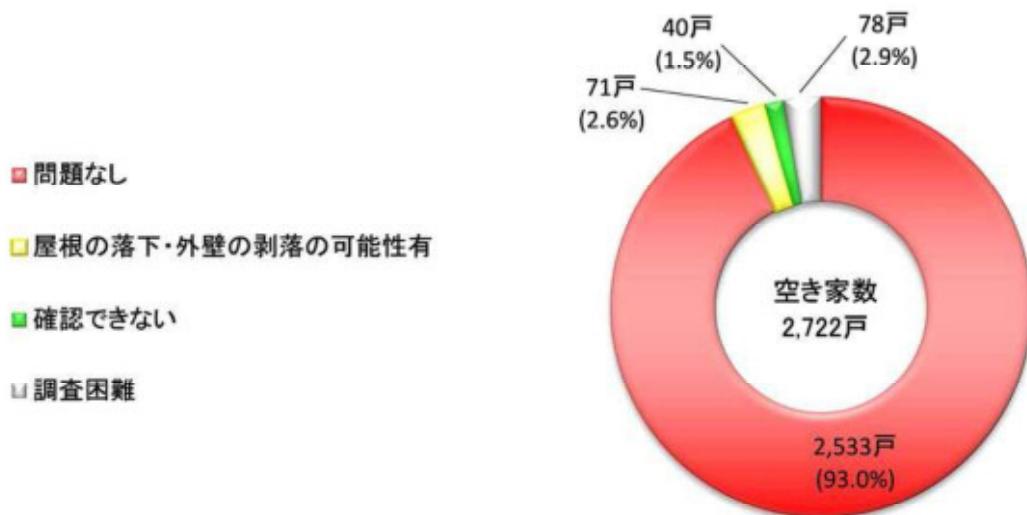
図 4. 10 周囲への影響度

- 周囲への影響度は、「問題なし」が 2,533 戸 (93.0%) でした。
- 一方、「屋根の落下・外壁の剥離の可能性有」が 71 戸 (2.6%) 確認されました。

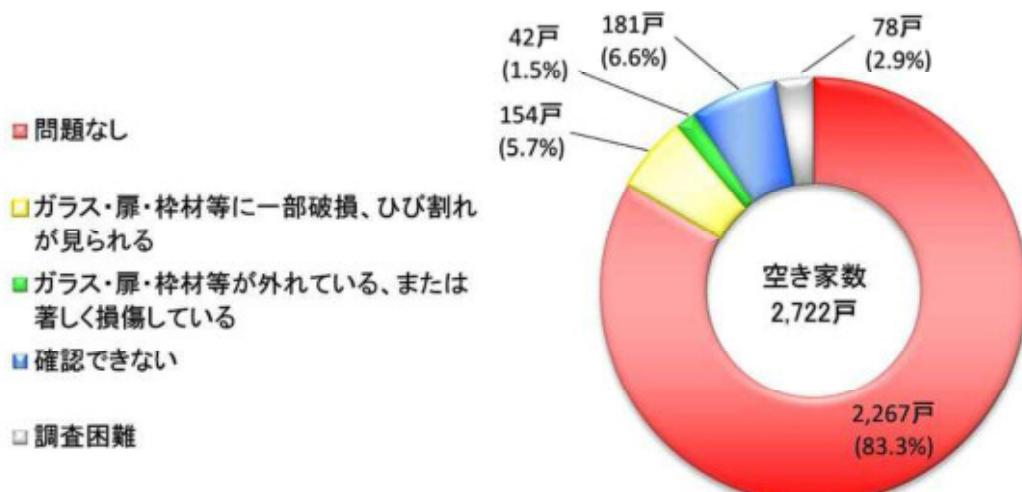
図 4. 11 開口部の状況

- 開口部の状況は、「問題なし」が 2,267 戸 (83.3%) でした。
- 一方、「ガラス・扉・枠材等に一部破損、ひび割れが見られる」が 154 戸 (5.7%)、
「ガラス・扉・枠材等が外れている、又は著しく損傷している」が 42 戸 (1.5%) 確認されました。

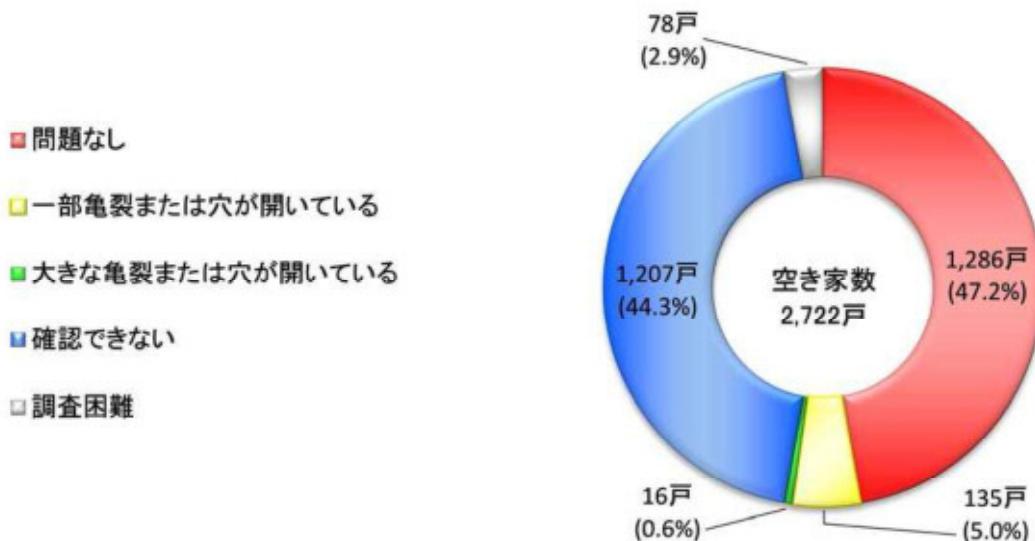
図 4. 12 塀、柵、門の状況

- ・ 塀、柵、門の状況は、「問題なし」が 1,286 戸 (47.2%) でした。
- ・ 一方、「一部亀裂又は穴が開いている」が 135 戸 (5.0%)、「大きな亀裂又は穴が開いている」が 16 戸 (0.6%) 確認されました。

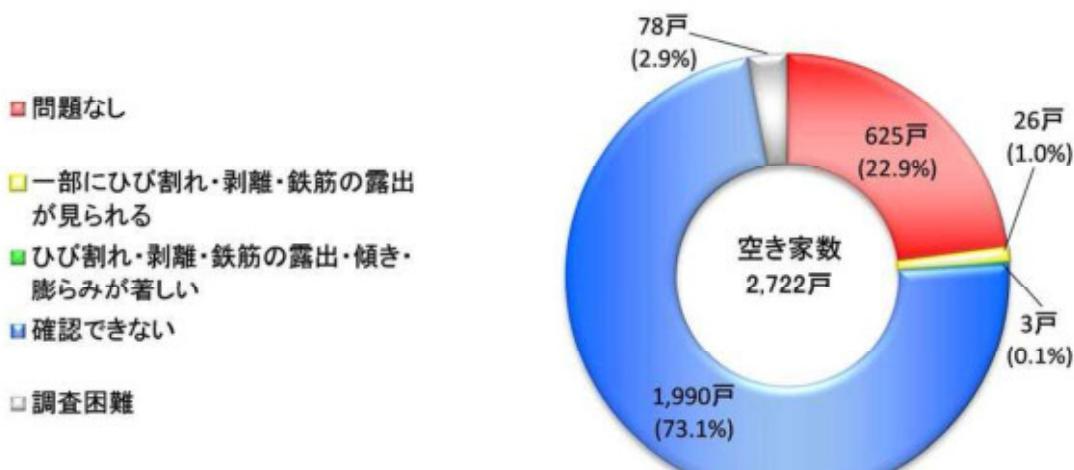
図 4. 13 擁壁の状況

- ・ 擁壁の状況は、「問題なし」が 625 戸 (22.9%) でした。
- ・ 一方、「一部にひび割れ・剥離・鉄筋の露出が見られる」26 戸 (1.0%)、「ひび割れ・剥離・鉄筋の露出・傾き・膨らみが著しい」が 3 戸 (0.1%) 確認されました。

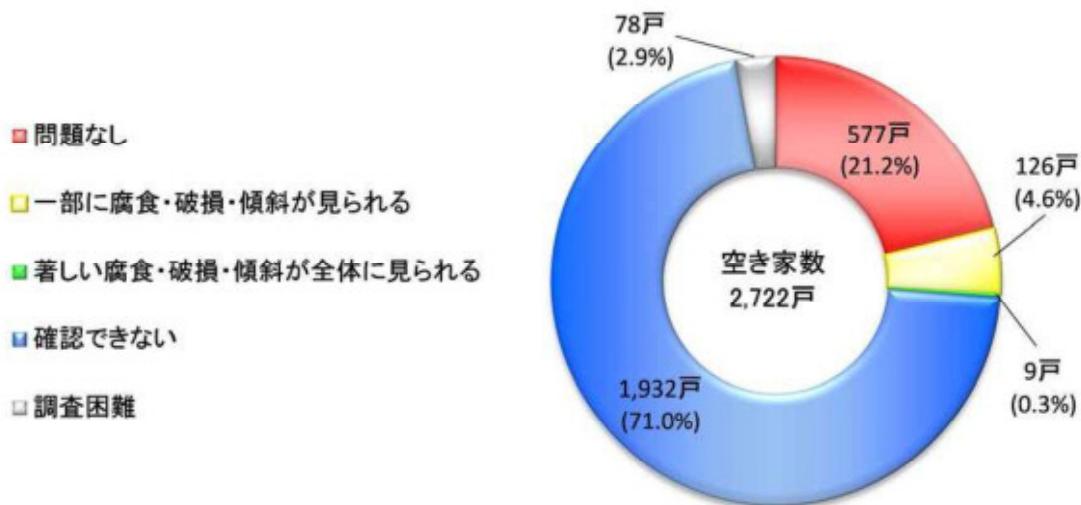
図 4. 14 屋外階段・バルコニーの状況

- 屋外階段・バルコニーの状況は、「問題なし」が 577 戸 (21.2%) でした。
- 一方、「一部に腐食・破損・傾斜が見られる」が 126 戸 (4.6%)、「著しい腐食・破損・傾斜が全体に見られる」が 9 戸 (0.3%) 確認されました。

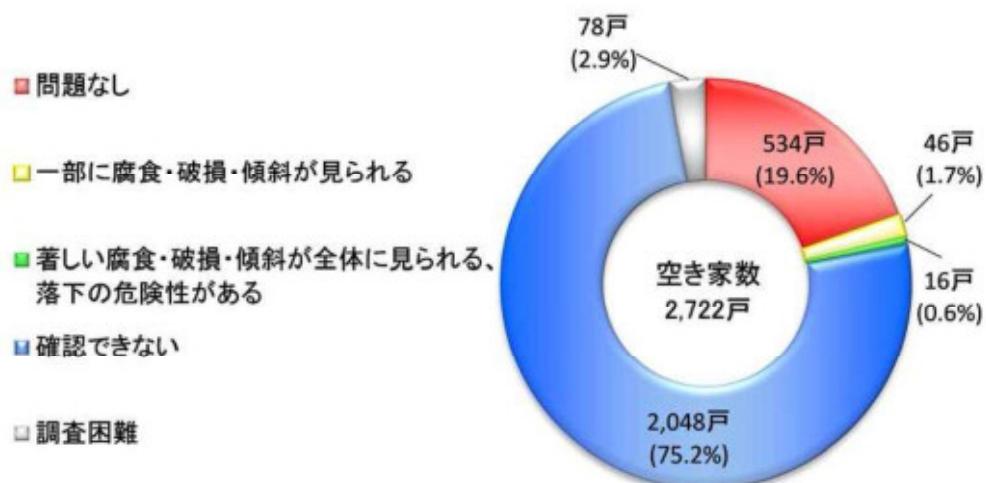
図 4. 15 看板・給湯設備・屋上水槽の状況

- 看板・給湯設備・屋上水槽の状況は、「問題なし」が 534 戸 (19.6%) でした。
- 一方、「一部に腐食・破損・傾斜が見られる」が 46 戸 (1.7%)、「著しい腐食・破損・傾斜が全体に見られる、落下の危険性がある」が 16 戸 (0.6%) 確認されました。

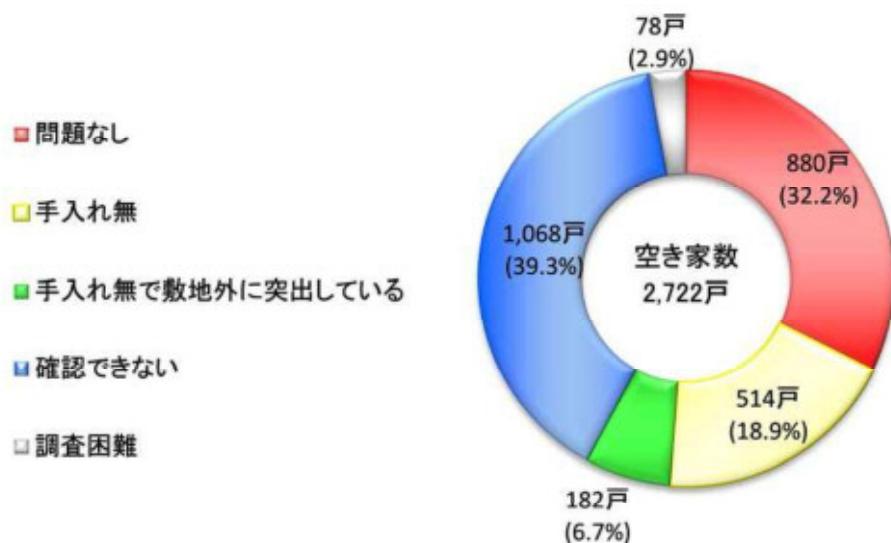
図4. 16 樹木の状況

- ・樹木の状況は、「問題なし」が880戸(32.2%)でした。
- ・一方、「手入れ無」が514戸(18.9%)、「手入れ無で敷地外に突出している」が182戸(6.7%)確認されました。

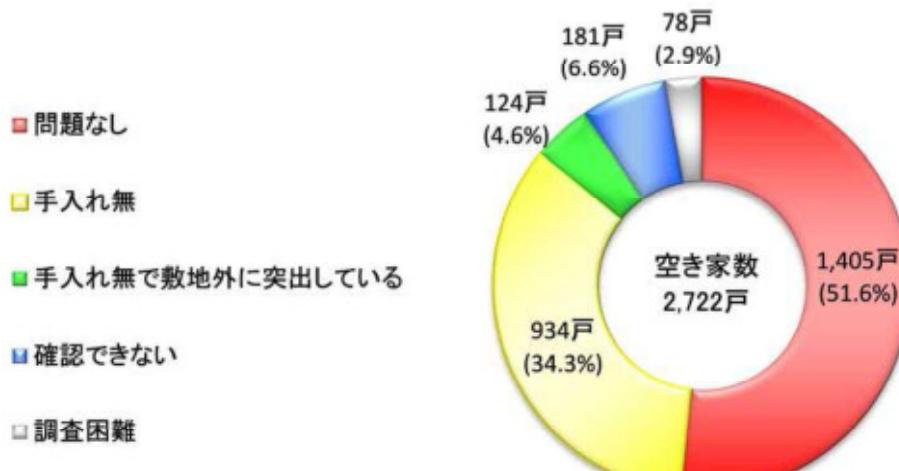
図4. 17 雜草の状況

- ・雑草の状況は、「問題なし」が1,405戸(51.6%)でした。
- ・一方、「手入れ無」が934戸(34.3%)、「手入れ無で敷地外に突出している」が124戸(4.6%)確認されました。

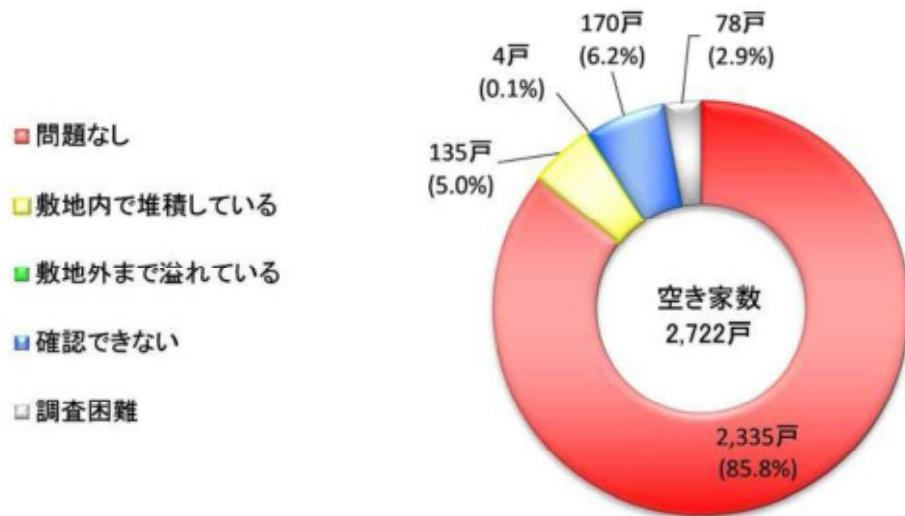
図 4. 18 ごみ堆積物の状況

- ・ ごみ堆積物の状況は、「問題なし」が 2,335 戸 (85.8%) でした。
- ・ 一方、「敷地内で堆積している」が 135 戸 (5.0%)、「敷地外まで溢れている」が 4 戸 (0.1%) 確認されました。

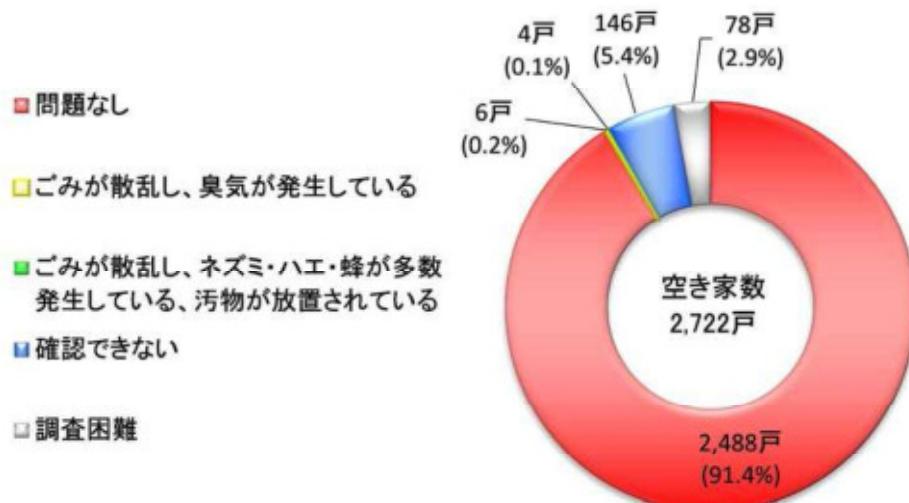
図 4. 19 衛生面

- ・ 衛生面は、「問題なし」が 2,488 戸 (91.4%) でした。
- ・ 一方、「ごみが散乱し、臭気が発生している」が 6 戸 (0.2%)、「ごみが散乱し、ネズミ・ハエ・蜂が多数発生している、汚物が放置されている」が 4 戸 (0.1%) 確認されました。

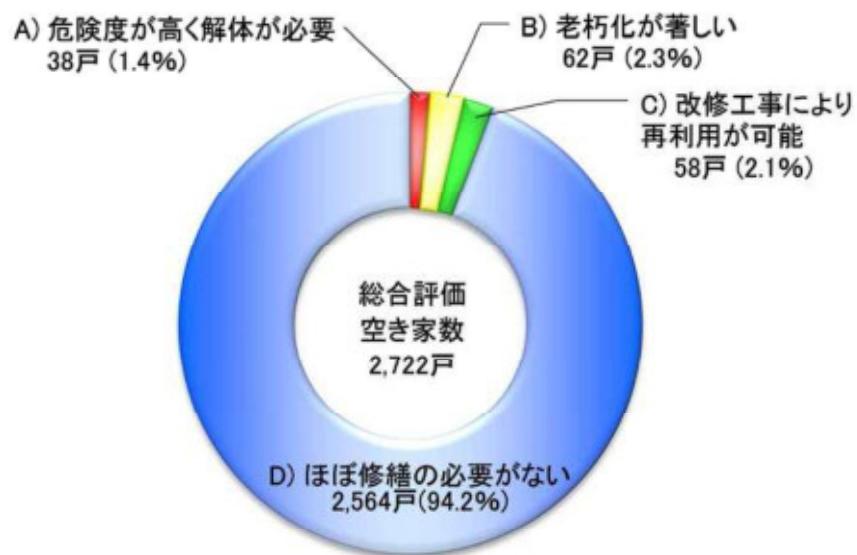
図 4. 20 総合評価の結果

- ・ 「ほぼ修繕の必要がない」 空き家等が 2,564 戸 (94.2%) となりました。
- ・ 一方、「危険度が高く解体が必要」な空き家等は 38 戸 (1.4%) となりました。
- ・ また、解体が必要なほどではないものの、「老朽化が著しい」空き家等が 62 戸 (2.3%)、
「改修工事により再利用が可能」な空き家等が 58 戸 (2.1%) となりました。
