木造住宅 耐震改修事例の紹介

奈良市都市整備部まちづくり指導室建築指導課

木造住宅耐震改修事例の紹介

平成20年8月

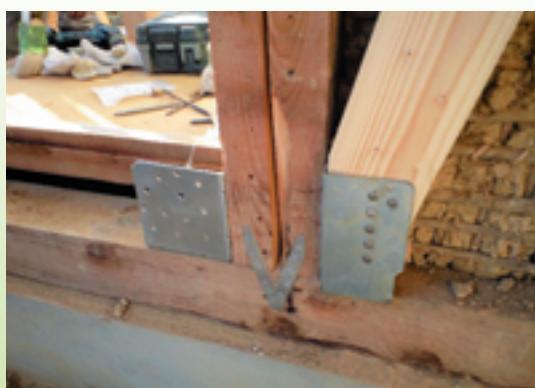
柱と土台の接合が不十分であったため、
新たに金物を取り付けました。
