第18号市営住宅1号棟

101号 間取り写真

傷・変色箇所写真

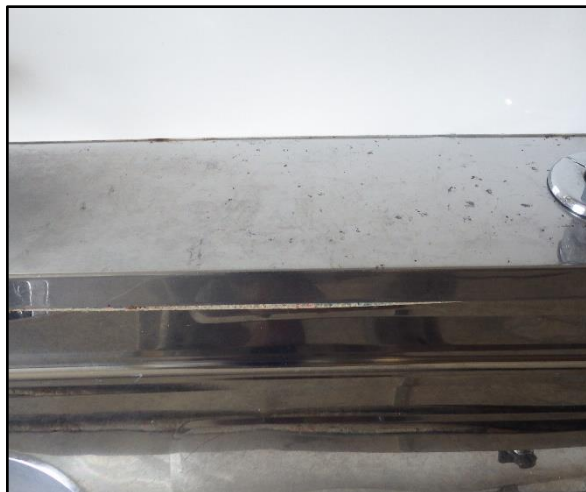
A : 流し台水廻り
 水垢汚れがあります。

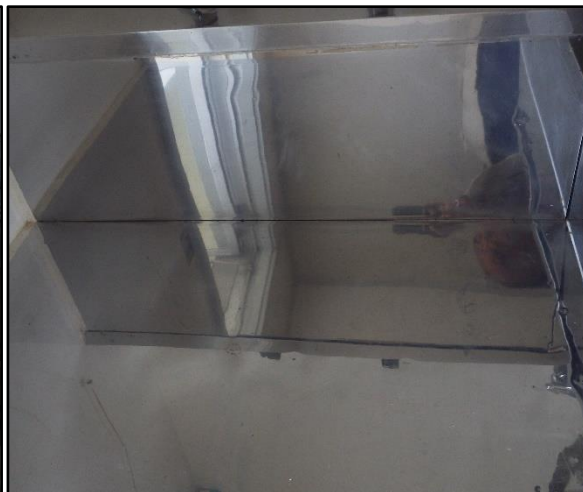
B : コンロ台
 汚れがあります。
