第9号市営住宅3号棟 103号 間取り写真

募集 区分	竣工 年度	構造	形式	エレヘ ゙ータ	浴槽·給湯器
母子 父子	H16	耐火 5階	2 LDK	有	有

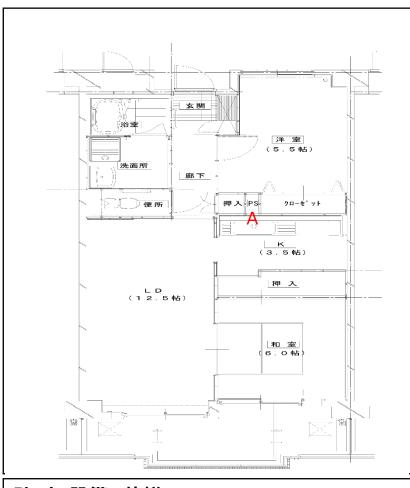
A:台所水廻り水垢汚れがあります
