新斎苑整備事業斜面安定解析調査業務委託

報告書

平成 28 年 10 月

奈良市市民生活部新斎苑建設推進課

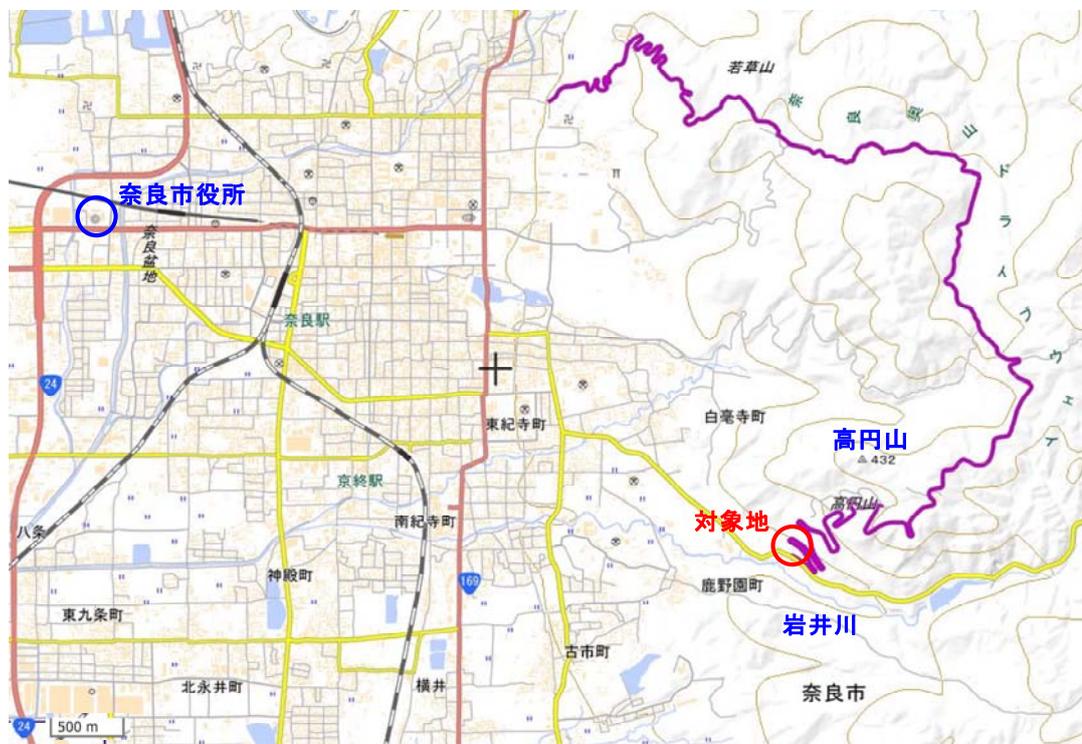
図 3-1 対象地位置図

対象地は、図 3-1 に示すように、奈良市役所の東南東約 5.5km の奈良市白毫寺町地内に位置し、高円山（標高 432m）の西南西斜面で、岩井川の右岸側斜面にあたる。また、「奈良奥山ドライブウェイ」の南出入口及び主要地方道「奈良名張線」が隣接し、JR 万葉まほろば線（桜井線）の京終駅から東南東約 2.5km に位置する。

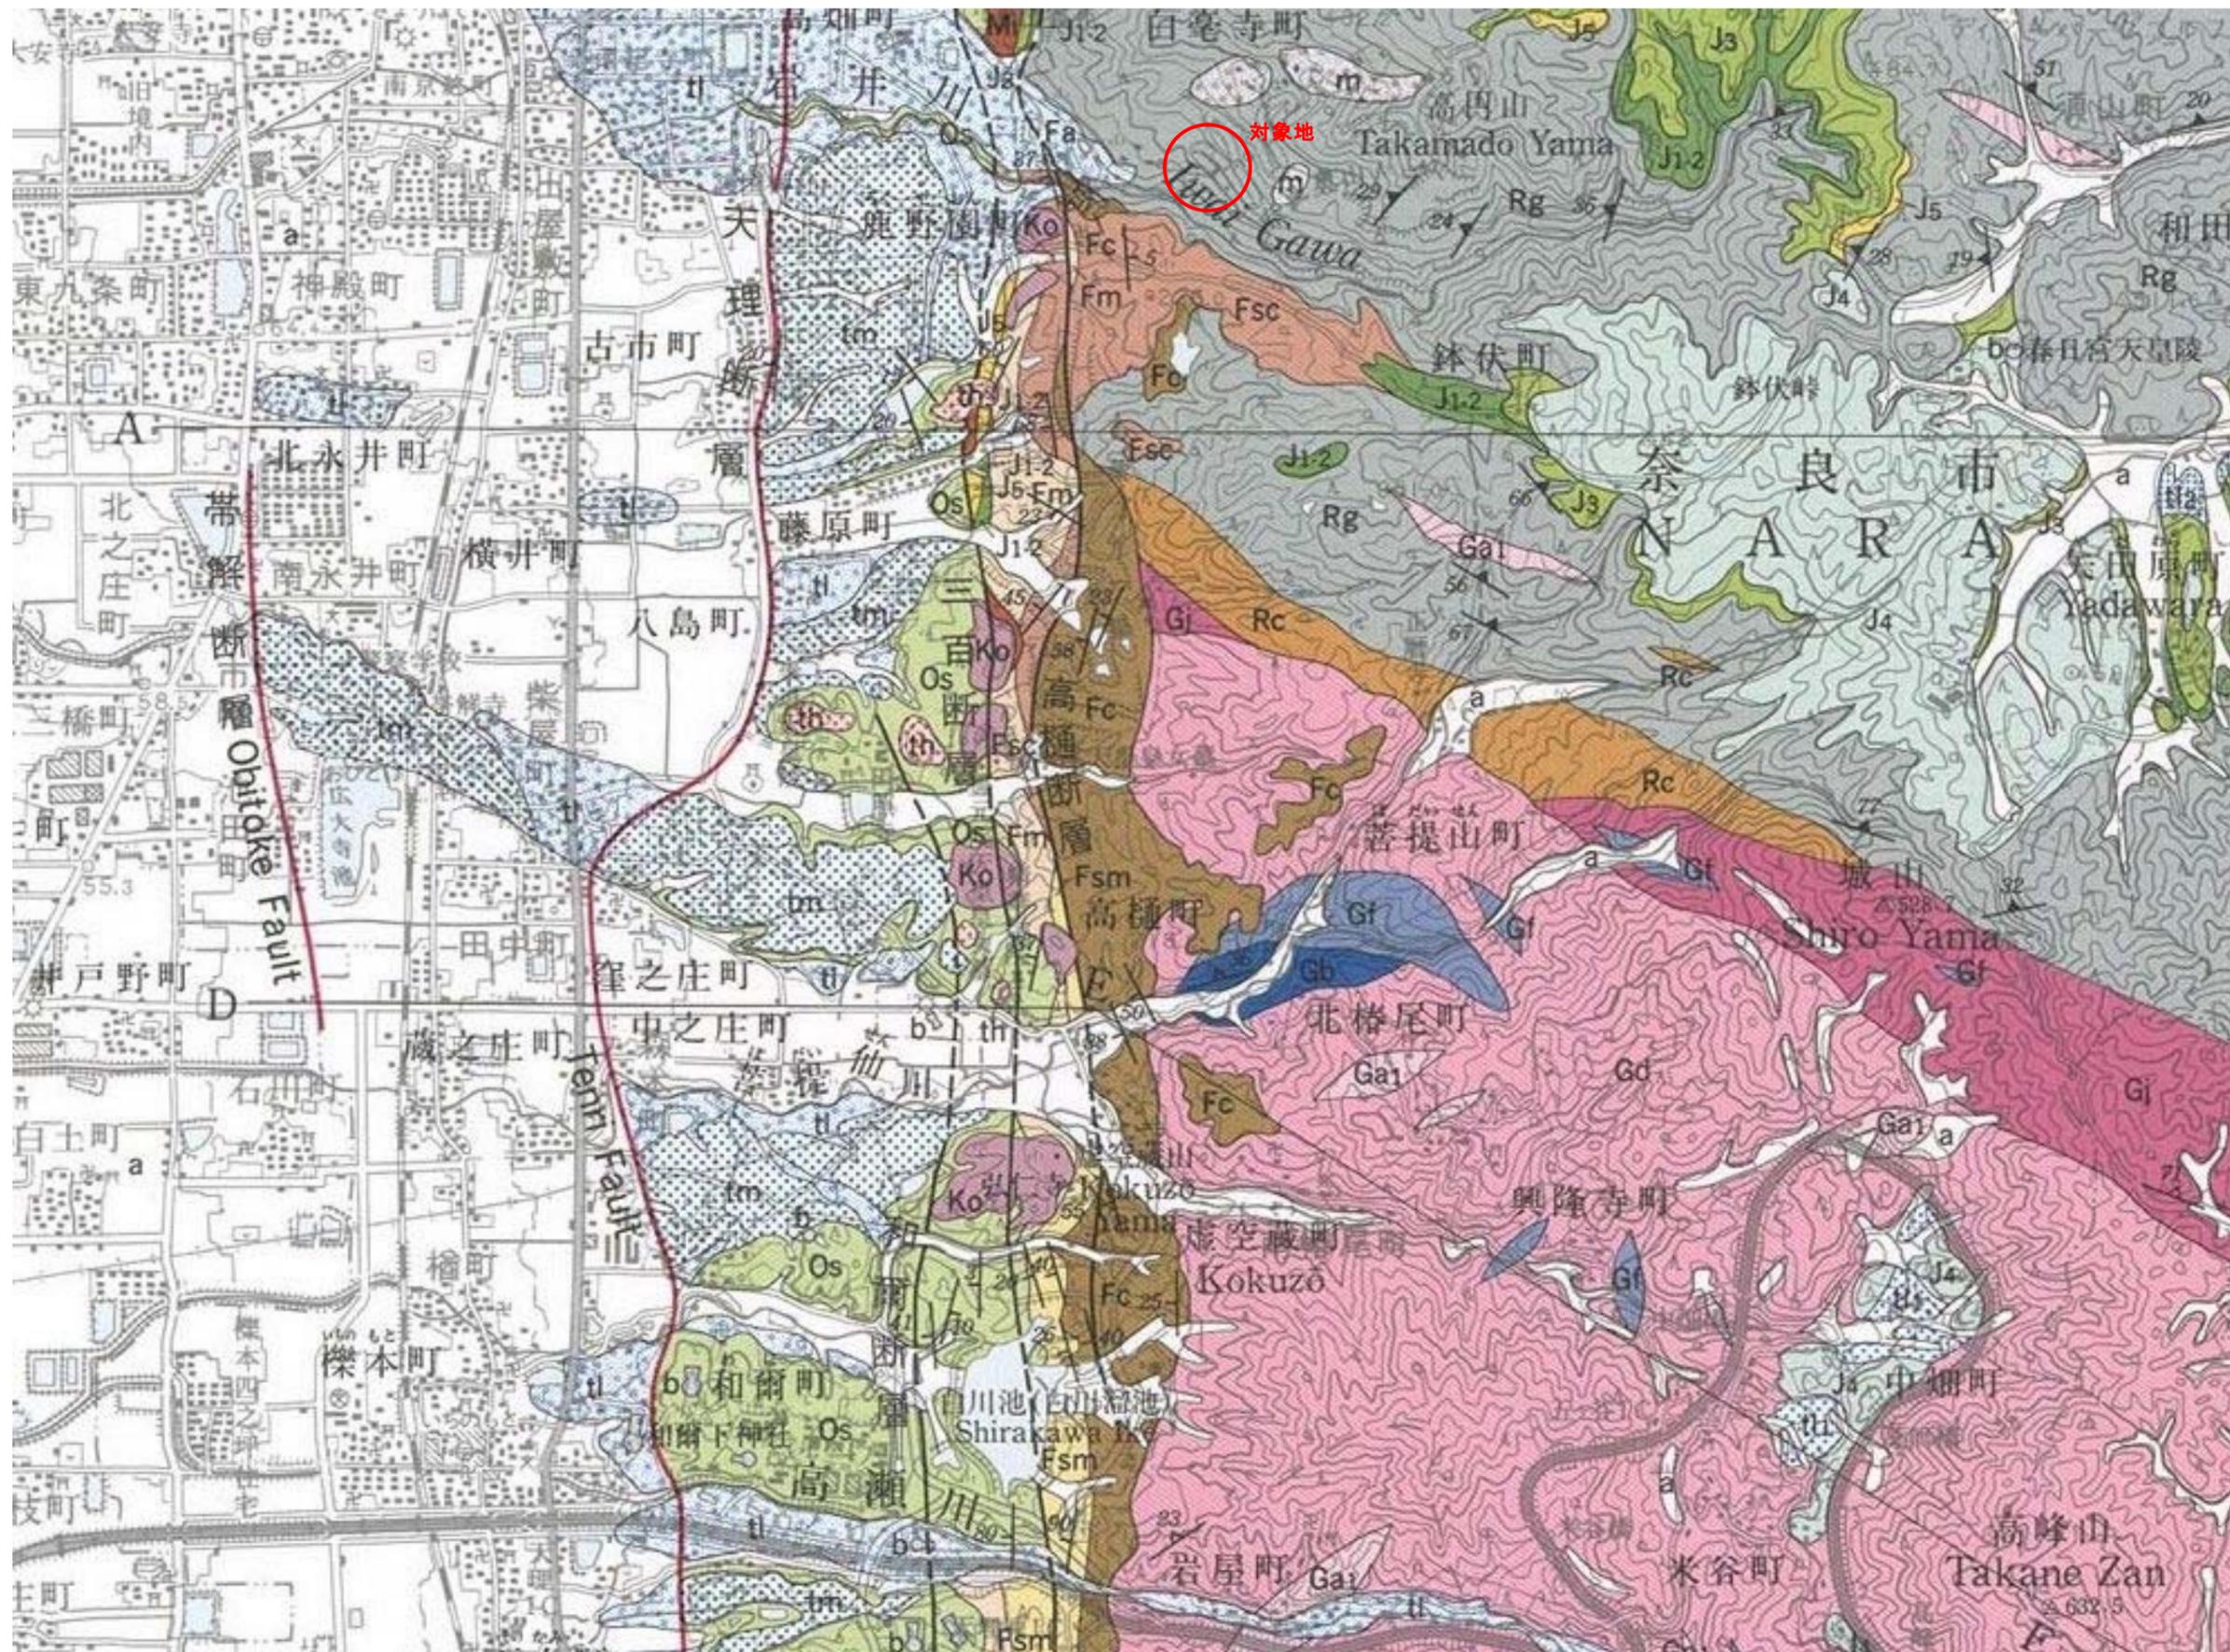
図 3-2 既往地質図

図 3-2 に示す『5 万分の 1 地質図幅 (奈良-桜井)』をみると、対象地周辺には、中生代ジュラ紀 (約 1.8 億年前) に堆積した砂岩泥岩層が中生代白亜紀 (約 1 億年前) に変成作用を受けて形成された領家変成岩類 (片麻岩) が広く分布している。

また、対象地の基盤を成す領家変成岩類の上位には、新第三紀中新世 (約 1600 万年前) ~ 鮮新世 (約 200 万年前) に形成された泥岩・砂岩・礫岩層が部分的に認められる。さらに、山腹緩傾斜地の一部には地すべり堆積物や崖錐性堆積物が分布している。

しかし、既往地質図等では、対象地周辺に白亜紀の領家変成岩類に相当する片麻岩が広く分布するものの、この礫層の記載はみられない。

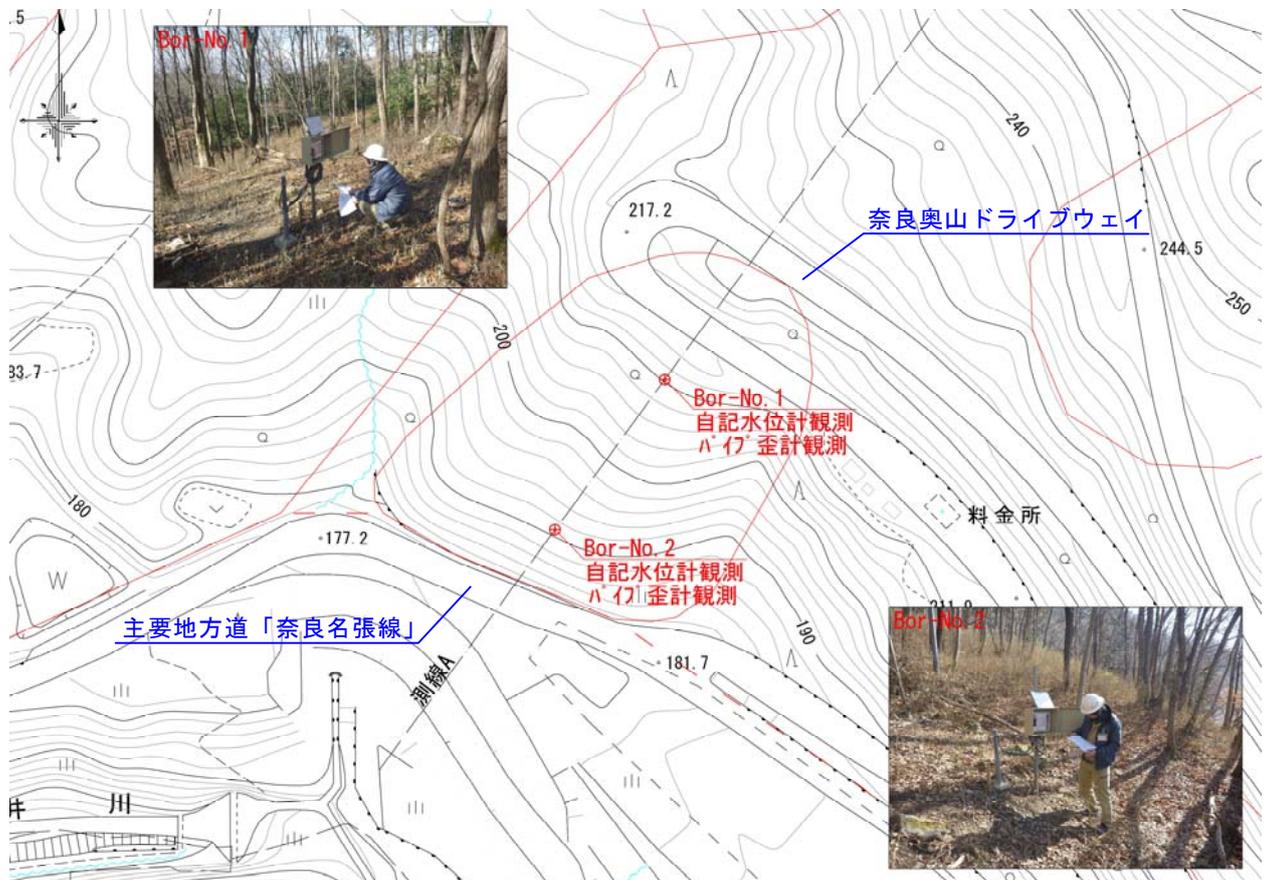
図 4-1 ボーリング調査地点

図 4-1 に示すように、土砂災害警戒区域（地滑り警戒区域）のうち、主要地方道「奈良名張線」から新斎苑にアクセスする橋梁計画地に影響が生じる範囲に設定された地すべりブロック内の上部（Bor-No.1）と下部（Bor-No.2）において、ボーリング調査を実施した。

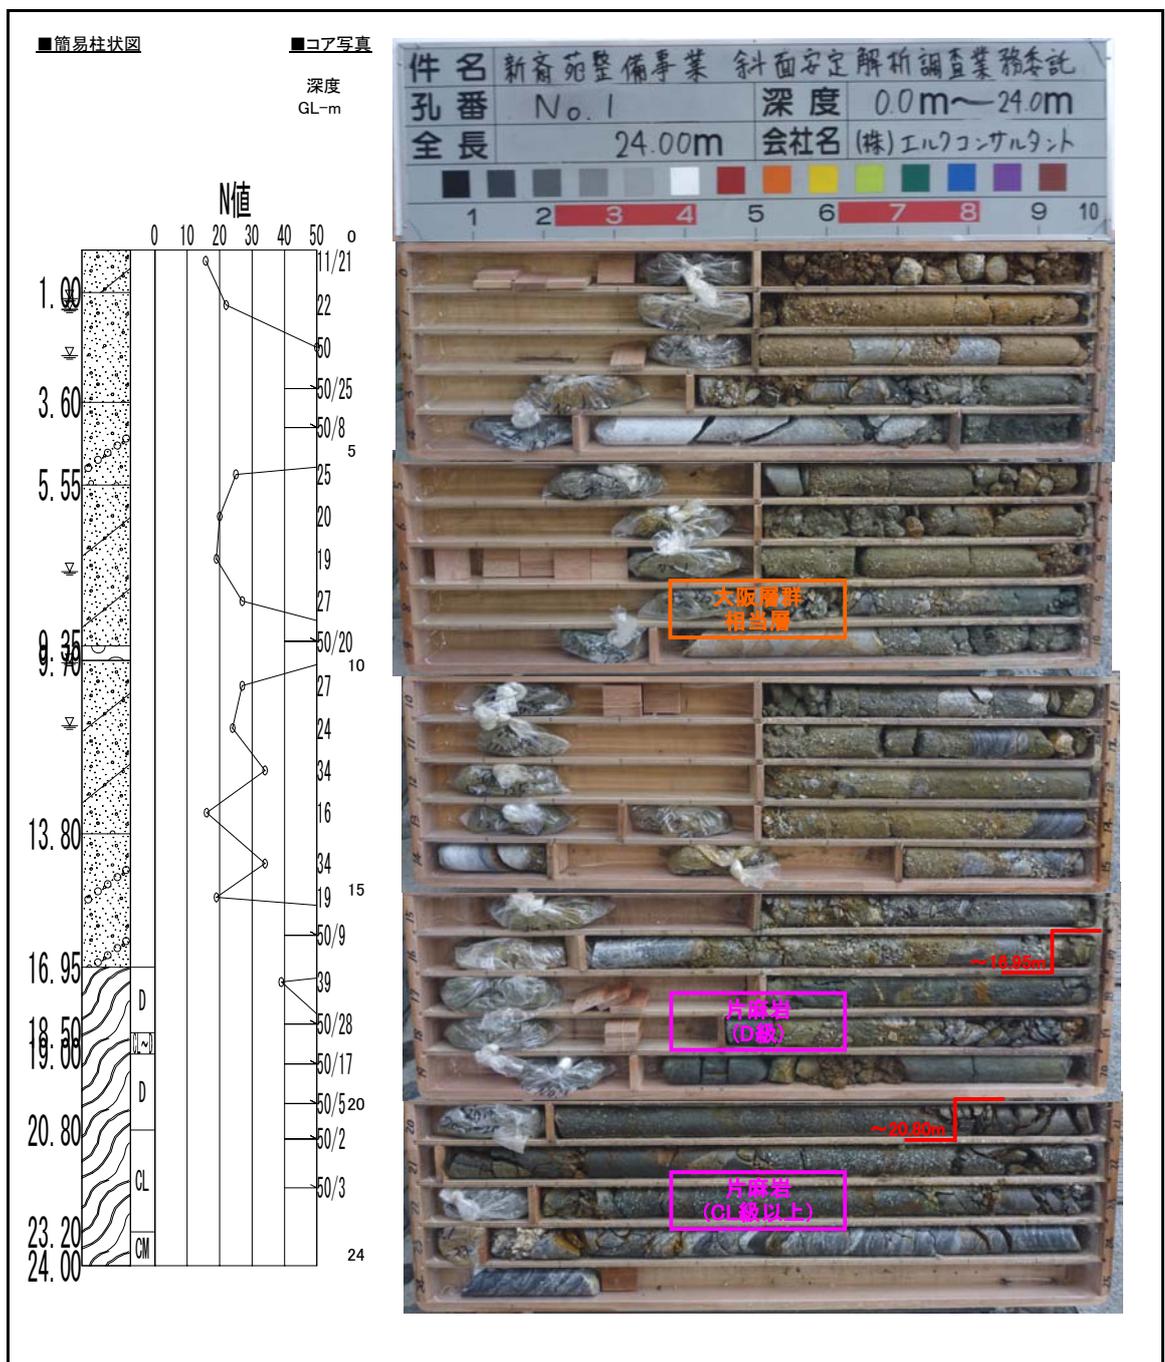
図 4-2 ボーリング調査結果 (Bor-No.1)

1) Bor-No.1 (ブロック上部)

- ・ GL-16.95m までは、深度により粘性土や玉石を含み層相変化に富む砂礫を主体とする大阪層群相当層。礫種は花崗岩及び片麻岩主体。
- ・ GL-16.95m 以深では片麻岩を確認し、GL-16.95m～-20.80m までは指圧で砂状化する等、強風化状態を呈する D 級岩盤。GL-20.80m 以深は割れ目は認められるが、岩片自体は硬質な CL 級以上の岩盤。
- ・ 大阪層群相当層の N 値は 20～30 回 (礫打ちを除く)、片麻岩ではほぼ 50 回以上。
- ・ ボーリングコア判定の結果、すべり面を形成するような弱層部は認められない。

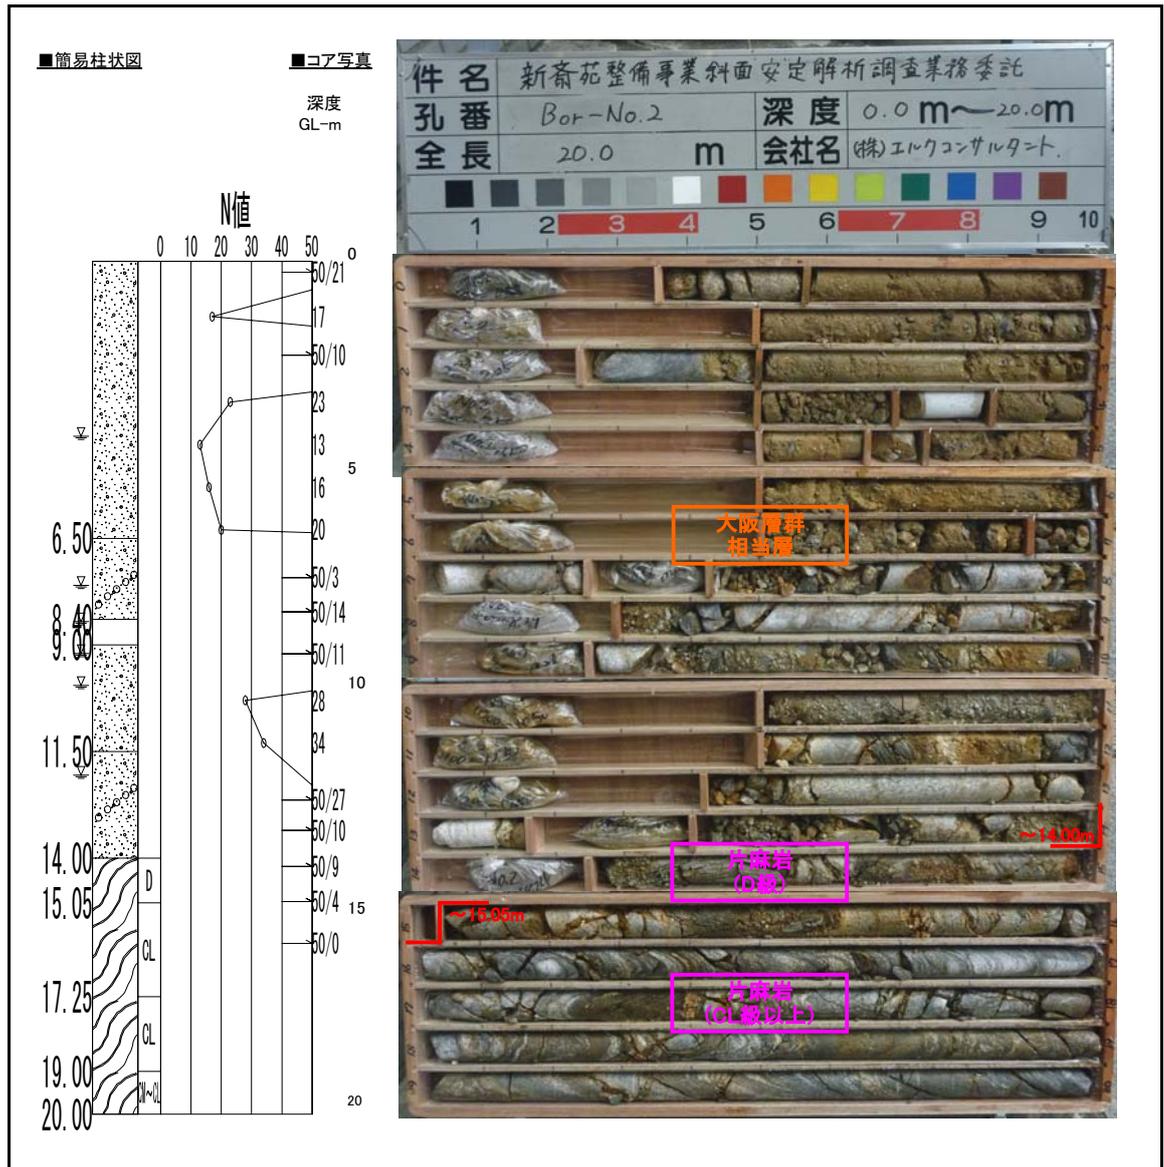
図 4-3 ボーリング調査結果 (Bor-No.2)

2) Bor-No.2 (ブロック下部)

- GL-14.00m までは、深度により細粒分や玉石を含み層相変化の大きい砂礫を主体とする大阪層群相当層。礫種は花崗岩及び片麻岩主体。
- GL-14.00m 以深では片麻岩を確認し、GL-14.00m～-15.05m までは指圧で砂状化する等、強風化状態を呈する D 級岩盤。GL-15.05m 以深は割れ目は認められるが、岩片自体は硬質な CL 級以上の岩盤。
- 大阪層群相当層の N 値は概ね 20 回前後（礫打ちを除く）、片麻岩では 50 回以上。
- ボーリングコア判定の結果、すべり面を形成するような弱層部は認められない。

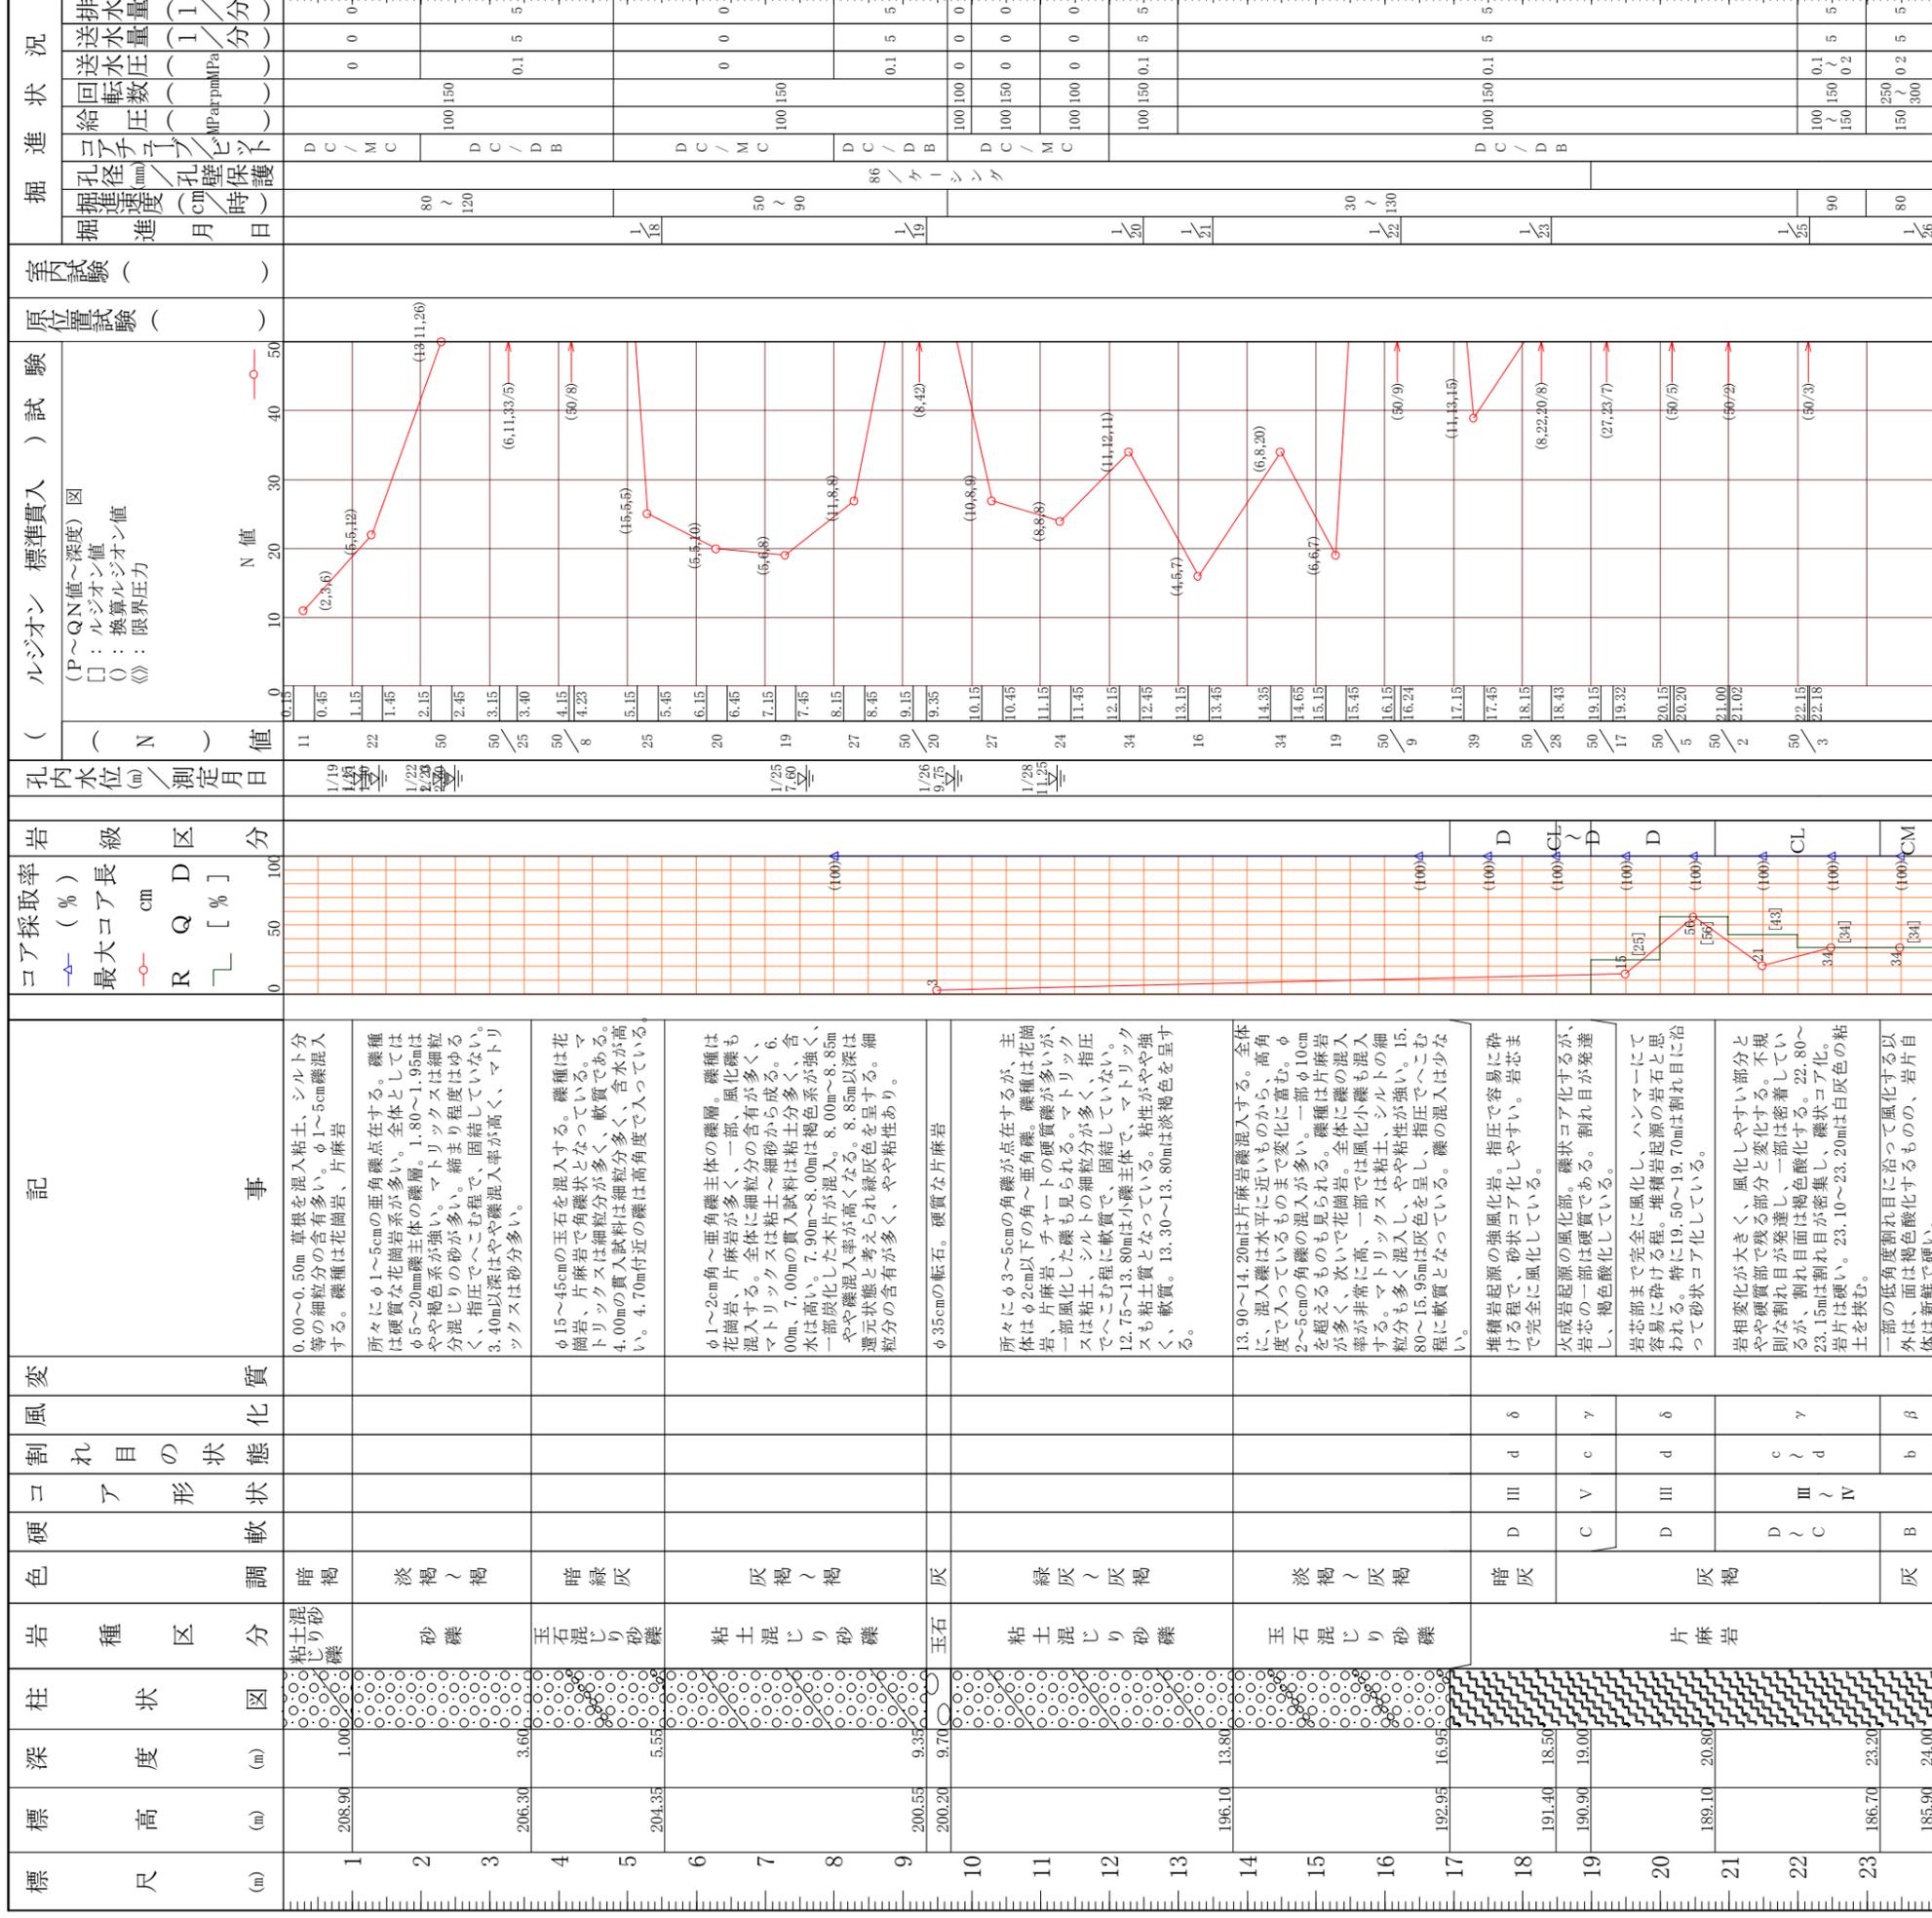
ボーリング柱状図

ボーリング名	No.1		調査位置		奈良市白毫寺町 地内		北緯
発注機関	奈良市役所		調査期間		平成 28年 1月 18日 ~ 28年 1月 28日		東経
調査業者名	(株)エルクコンサルタント 電話(078-222-2108)		主任技師		榊塚昌文		ボーリング責任者
孔口標高	209.90m	方角	地盤勾配		水平0°		ア
総掘進長	24.00m	角	度		180°上 90°東 0°下 180°南		鑑定者
				使用機種		YBM-05	
				エンジン		NFAD6 ポンプ	
						AR-550

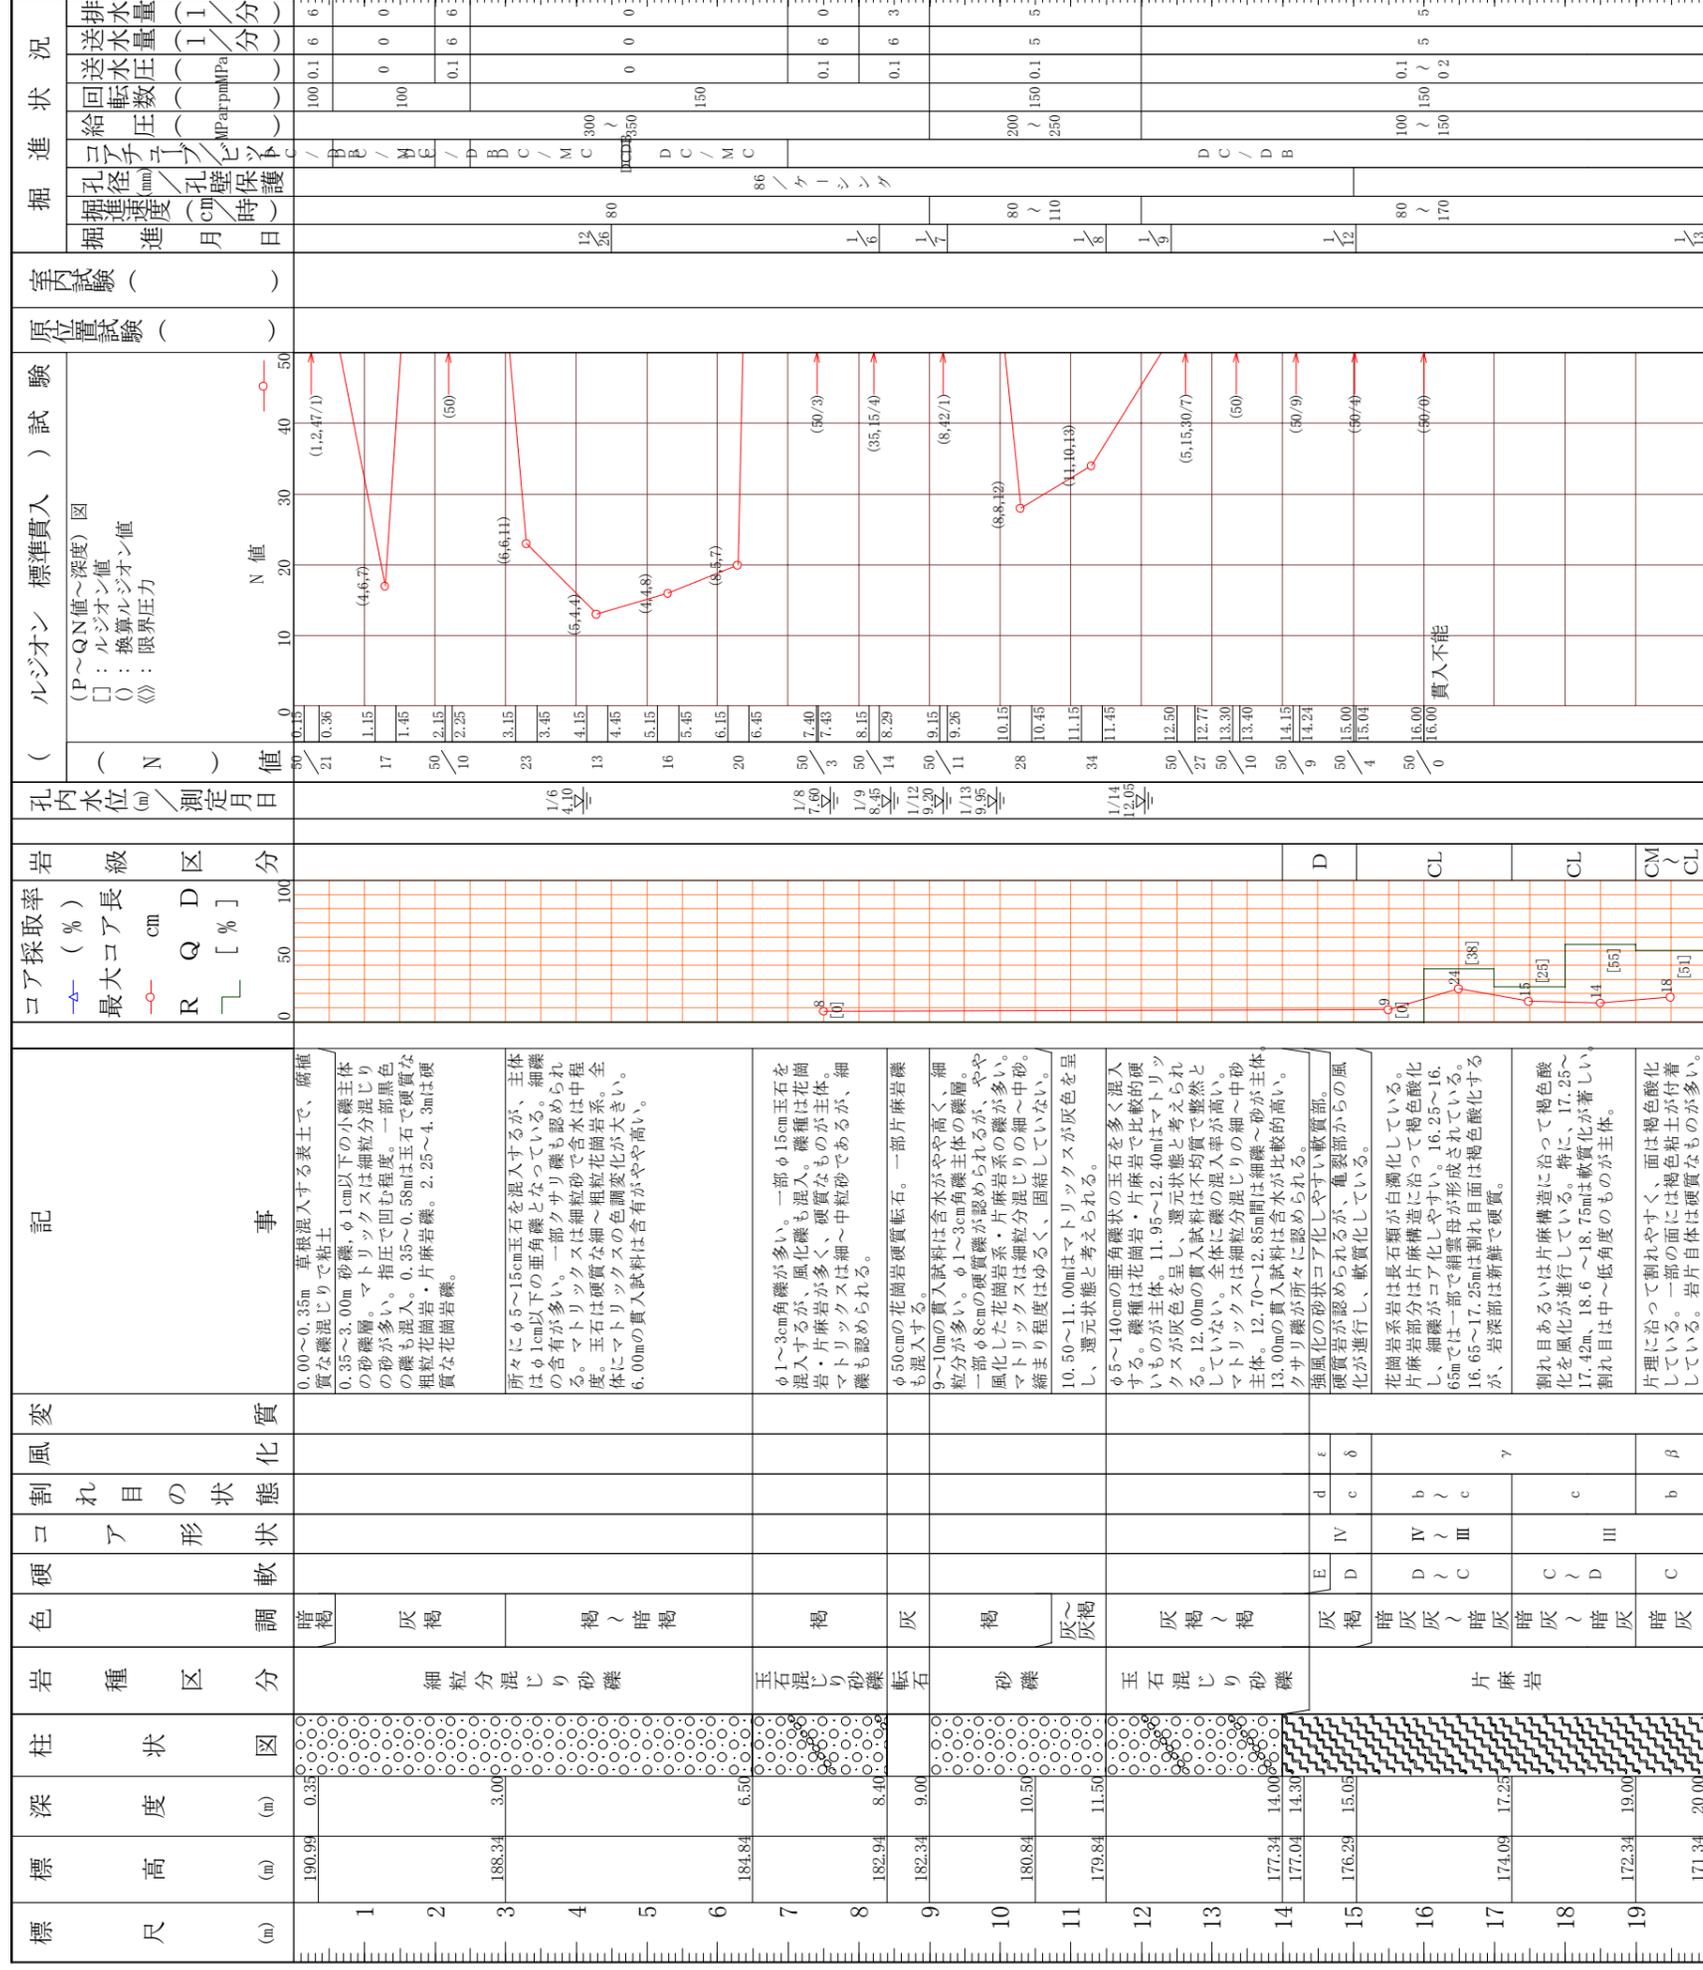
ボーリング柱状図

ボーリング名	No.2		調査位置		奈良市白毫寺町 地内		北 緯
発注機関	奈良市役所		調査期間		平成 27年 12月 25日 ~ 28年 1月 9日		東 経
調査業者名	(株) エルクコンサルタント 電話(078-222-2108)		主任技師		榊塚昌文		ボーリング 責任者
孔口標高	191.34m	角	180° 上 90° 下	方	北 270° 西 90° 東	地盤勾配	水平0°
総掘進長	20.00m	度	0°	向	180° 南	使用機種	鉛直
						エンジン	YBM-05
				NFAD6		ポンプ	AR-550

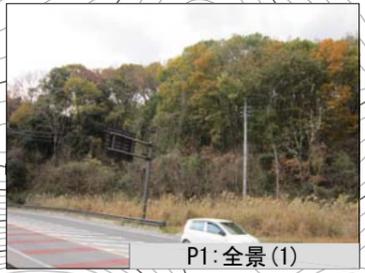
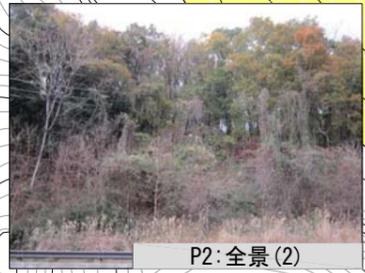
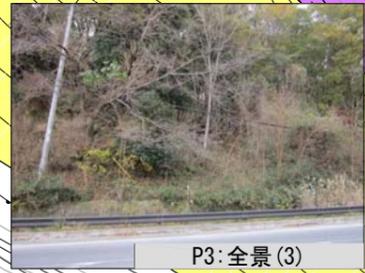
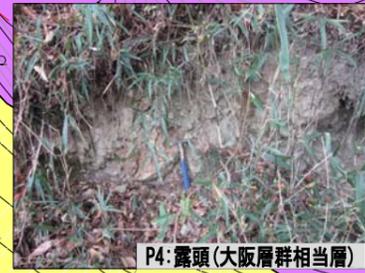
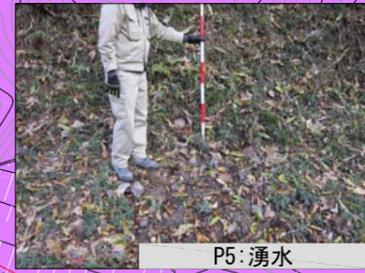
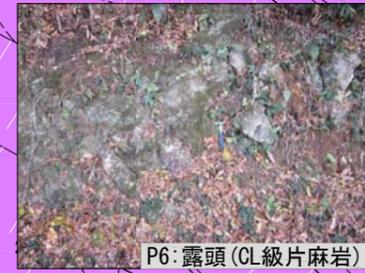
図5-1 地表地質踏査平面図

土砂災害警戒区域（地滑り警戒区域）のうち、対象地に設定された地すべりブロックについて現地踏査を行った。現地踏査結果として、地表地質踏査平面図を図 5-1 に示すとともに、確認された現地状況を以下に記載する。

- ・基礎調査におけるブロック頭部には開口亀裂や段差地形は認められず、周辺の道路面にも亀裂等の目立った変状はみられない。
- ・自然発生したものか不明（道路造成時の押し出し土砂の可能性もあり）であるが、明瞭ではないものの「奈良奥山ドライブウェイ」より斜面下方側に段差地形が認められる。

- ・基礎調査におけるブロック右側側方部には開口亀裂や段差地形は認められないが、谷地形を呈し、流水がみられる。
- ・基礎調査におけるブロック左側側方部は、左側より対象ブロック側が高くなる段差地形を呈する。

- ・基礎調査におけるブロック末端部にあたる路側擁壁には押し出し変位は認められず、周辺の道路面にも亀裂等の目立った変状はみられない。
- ・基礎調査におけるブロック末端部には、小崩壊跡（表層崩壊跡）が連続する。

- ・全体的に 15～20° 程度の緩勾配斜面を形成する。
- ・植生は落葉広葉樹林が主であり、土塊の下方移動を示唆するような系統的な根曲がりは認められない。

- ・対象ブロックには礫層が被覆しているが、露頭をみると均質なマトリックスにより構成されており、崖錐堆積物や崩積土ではないと判断される。
（後述するが、ボーリング調査結果や広域の地表地質踏査結果を総合的に判断し、砂礫主体の洪積層（大阪層群相当層）に分類した）

このため、その分布や性状及び堆積時期（時代）を明確にする必要があると考え、広域の地表地質踏査を実施した。地表地質踏査平面図は前掲の図 5-1 の通りであるが、確認された現地状況等を以下に記載する。

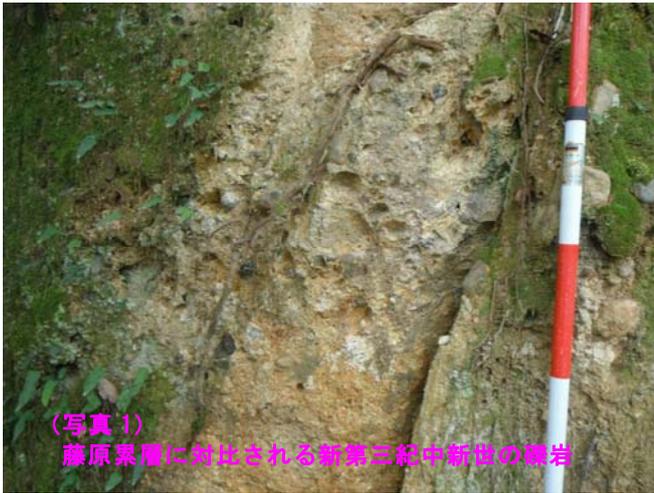
新第三紀中新世の藤原累層に対比される砂岩・礫岩が分布しており、その特徴は以下の通りである。（写真 1）

- ・砂岩相、礫岩相が累重し、一部シルト相を挟む。
- ・礫は円～亜円礫が主体で、礫種は花崗岩、片麻岩、黒色チャート、ホルンヘルス、砂岩等である。
- ・マトリックスは半固結状である。

(写真1)
藤原累層に対比される新第三紀中新世の礫岩

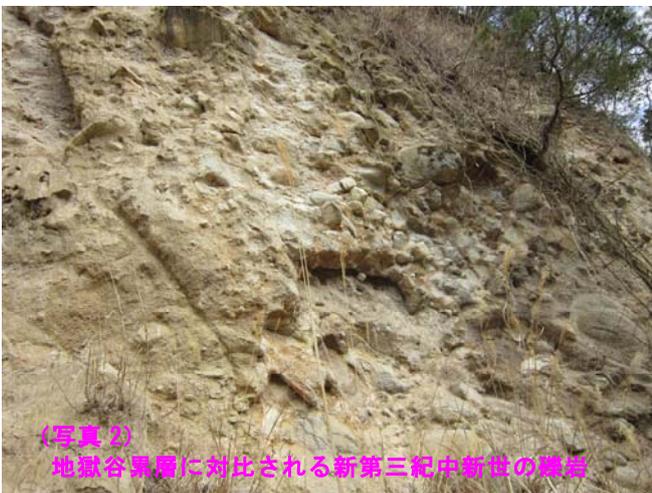
新第三紀中新世の地獄谷累層に対比される礫岩が分布しており、その特徴は以下の通りである。（写真 2・3）

- ・礫岩相が主体であるが、一部礫の少ない部分も認められる。礫はφ3m を超える巨大転石を混在し、全体に淘汰が悪く、亜円～亜角礫が多い。
- ・礫種は花崗岩、片麻岩、チャート等であるが、岩芯まで完全に風化したクサリ礫も多く認められる。
- ・マトリックスは半固結状である。

(写真2)
地獄谷累層に対比される新第三紀中新世の礫岩

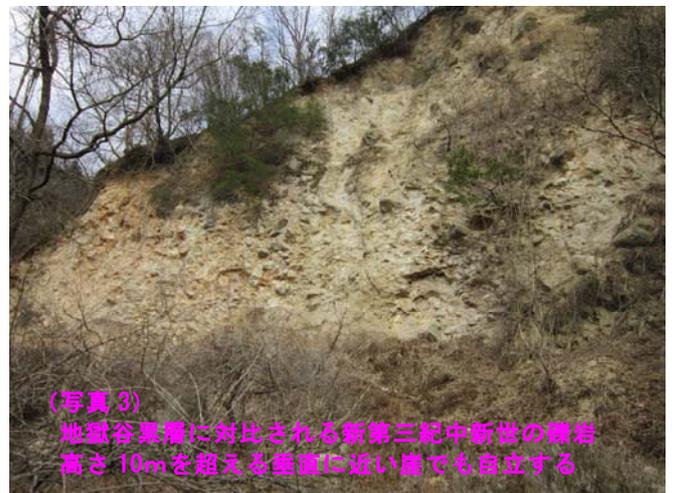
(写真3)
地獄谷累層に対比される新第三紀中新世の礫岩
高さ10mを超える垂直に近い崖でも自立する

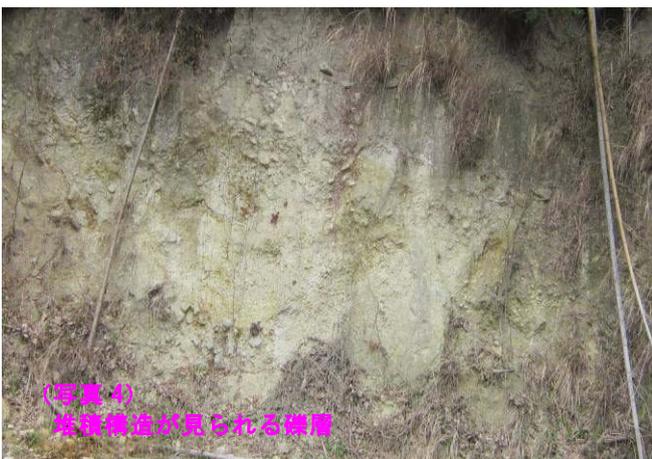
対象地におけるボーリング調査や隣接区間の道路沿いの露頭で確認される礫層の特徴は以下の通りである。（写真 4・5）

- ・一部亜角礫もみられるが、ほとんどが角礫からなり、礫の混入率は高い。礫間を充填するマトリックスは砂が多いが、粘土、シルトなどの細粒分も含有している。
- ・マトリックスは固結していない。
- ・全体としては、整然とした層相ではない。
- ・写真 4 に示すように、堆積構造が認められる。
- ・マトリックスの締め程度は新第三紀層と比較して緩い。

(写真4)
岩層構造が表れる礫層

岩井川左岸部や対象地東方の高標部で確認されている新第三紀層の礫岩層と対象地周辺に分布する礫層の土質的特徴を比較すると、対象地周辺の礫層は、

①円磨された礫がほとんどなく、角ばった礫が主体である。

②マトリックスの締め程度が緩い。

点等から判断して、新第三紀層より時代の新しい洪積世の礫層の可能性が高いと考えられる。

周辺地域における洪積世の堆積物としては、大阪層群あるいは高位段丘堆積物が挙げられるが、10m を超える層厚を有すること、円礫ではなく角礫が主体であること等から、本層は大阪層群に相当する礫層と考えられる。

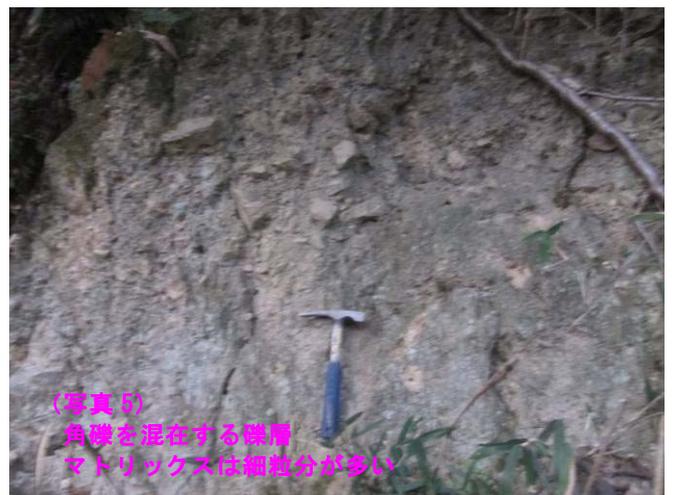
(写真5)
角礫を混在する礫層
マトリックスは細粒分が多い

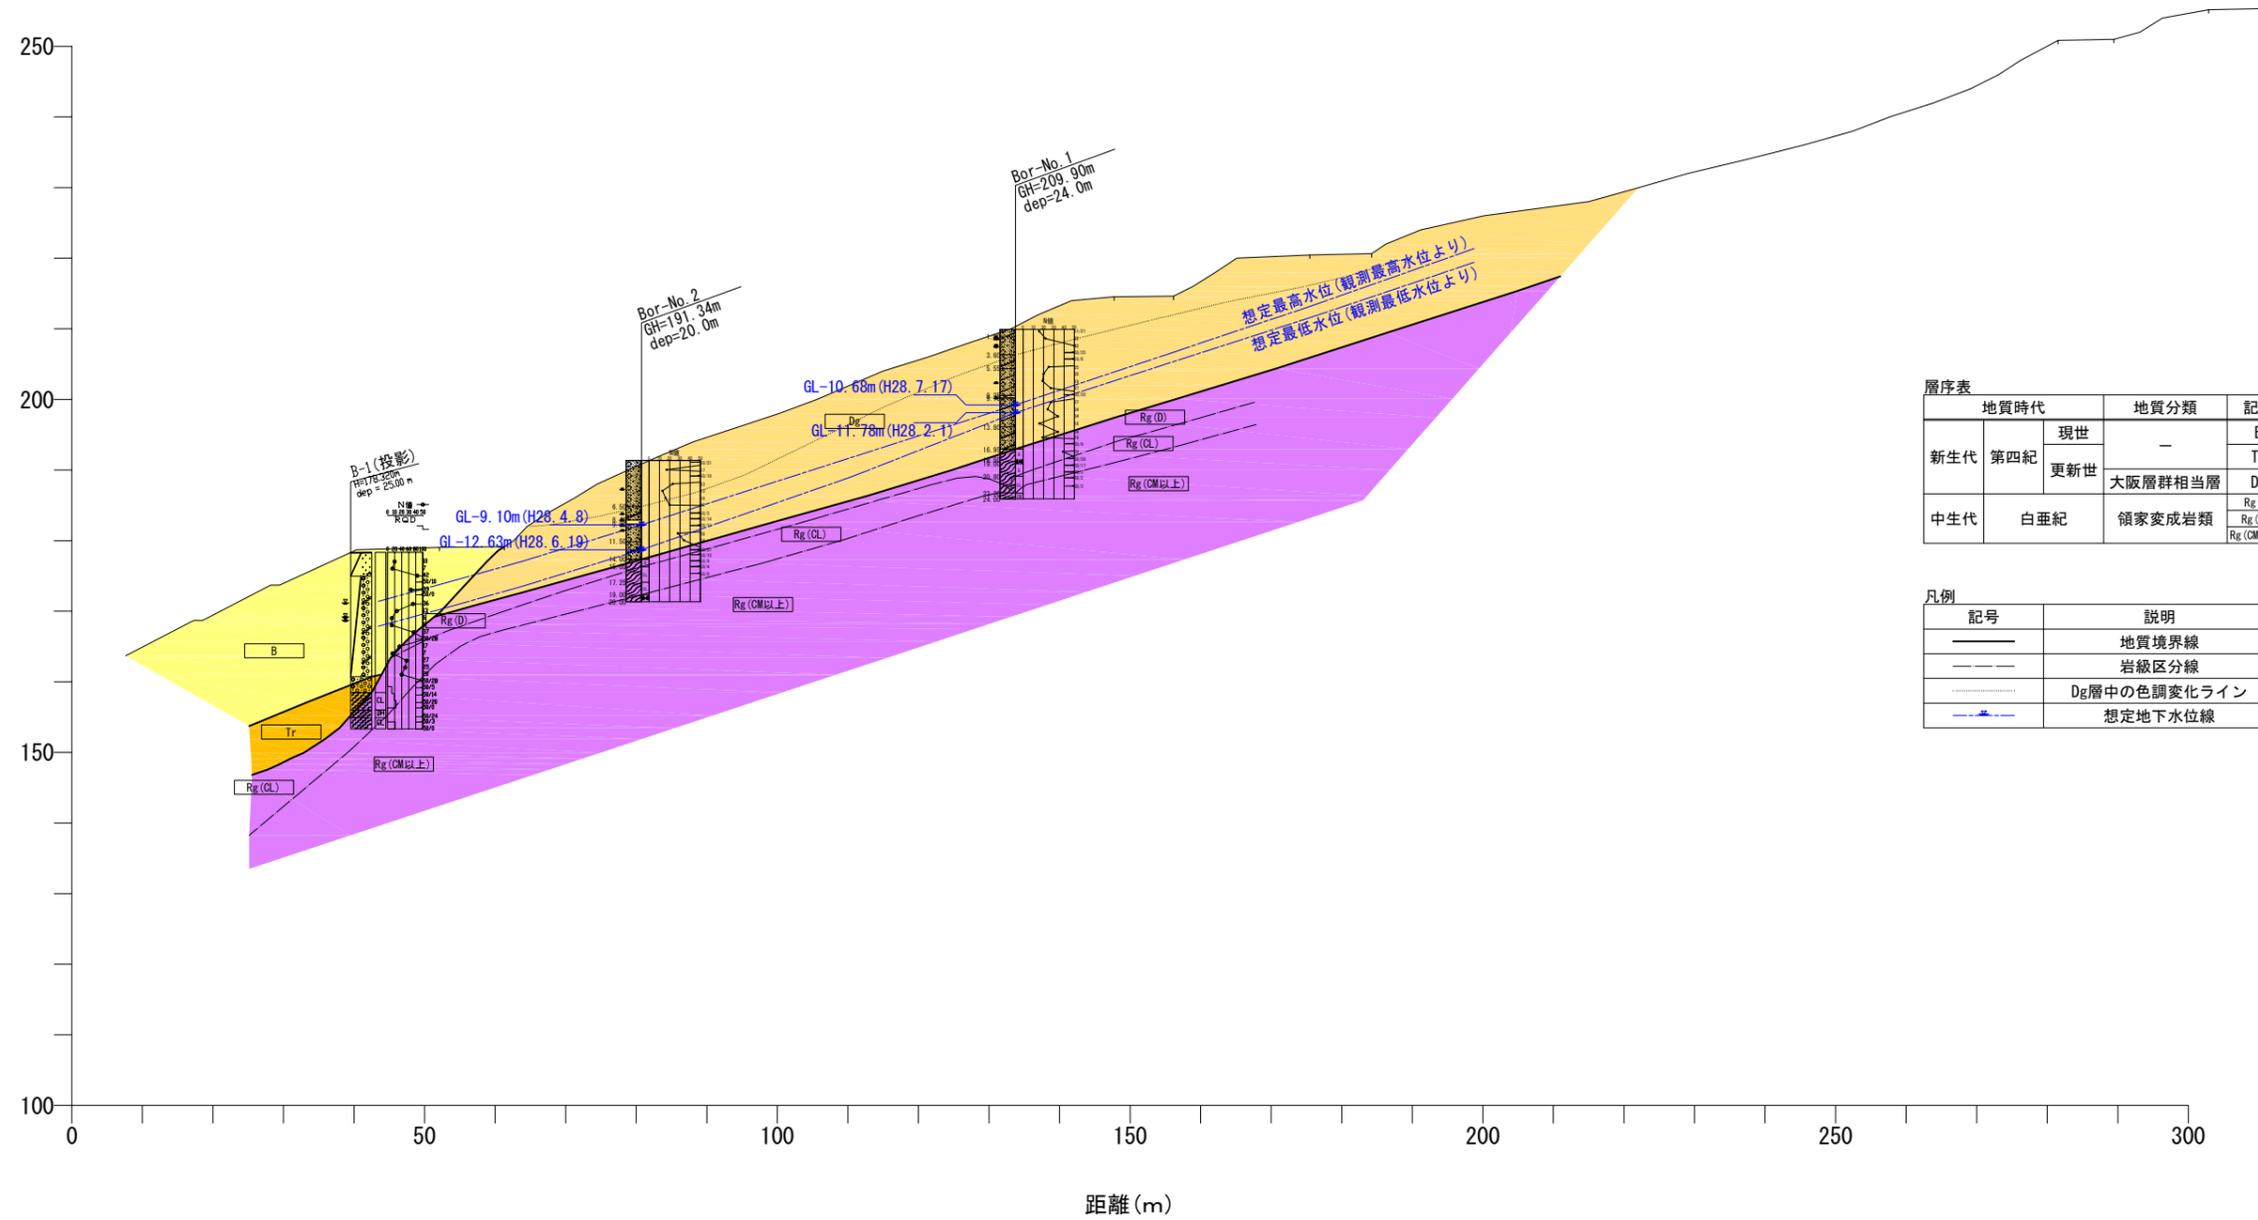
図5-2 地質断面図

調査ボーリング、地表地質踏査及び既往資料等をもとに作成した地質断面図を図 5-2 に示す。

地質時代		地質分類	記号	地質名
新生代	第四紀	現世	—	B 盛土
		更新世	Tr	段丘堆積物
中生代	白亜紀	領家変成岩類	Dg	砂礫層
			Rg(D)	片麻岩
			Rg(GL) Rg(CM以上)

記号	説明
—	地質境界線
---	岩級区分線
.....	Dg層中の色調変化ライン
---+---	想定地下水位線

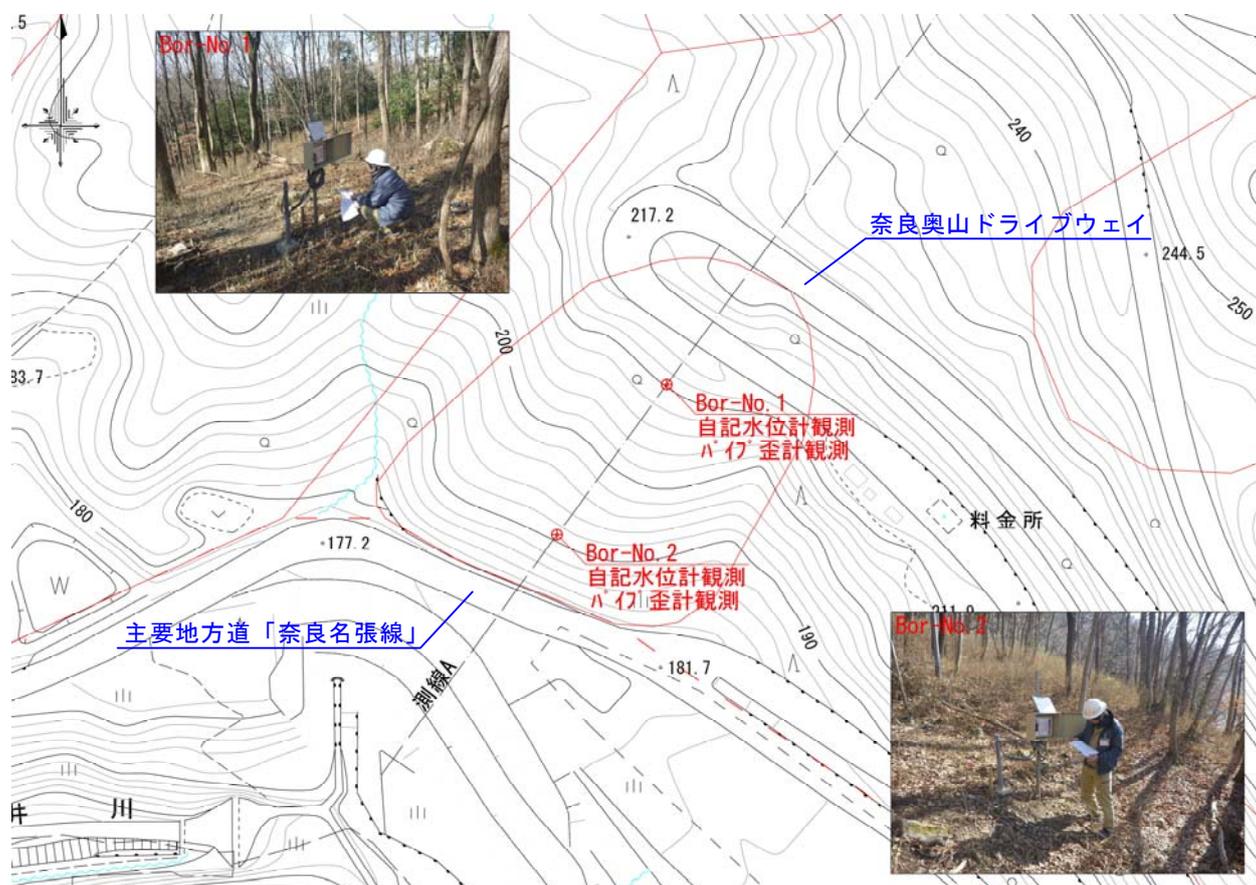
図 6-1 地すべり動態観測地点

図 6-1 に示すように、ボーリング調査孔を利用し、Bor-No.1 及び No.2 にて地すべり動態観測を実施した。なお、自記水位計観測とパイプ歪計観測は同孔にて実施している。
