新斎苑整備事業斜面安定解析調査業務委託

報告書

平成 28 年 10 月

奈良市市民生活部新斎苑建設推進課

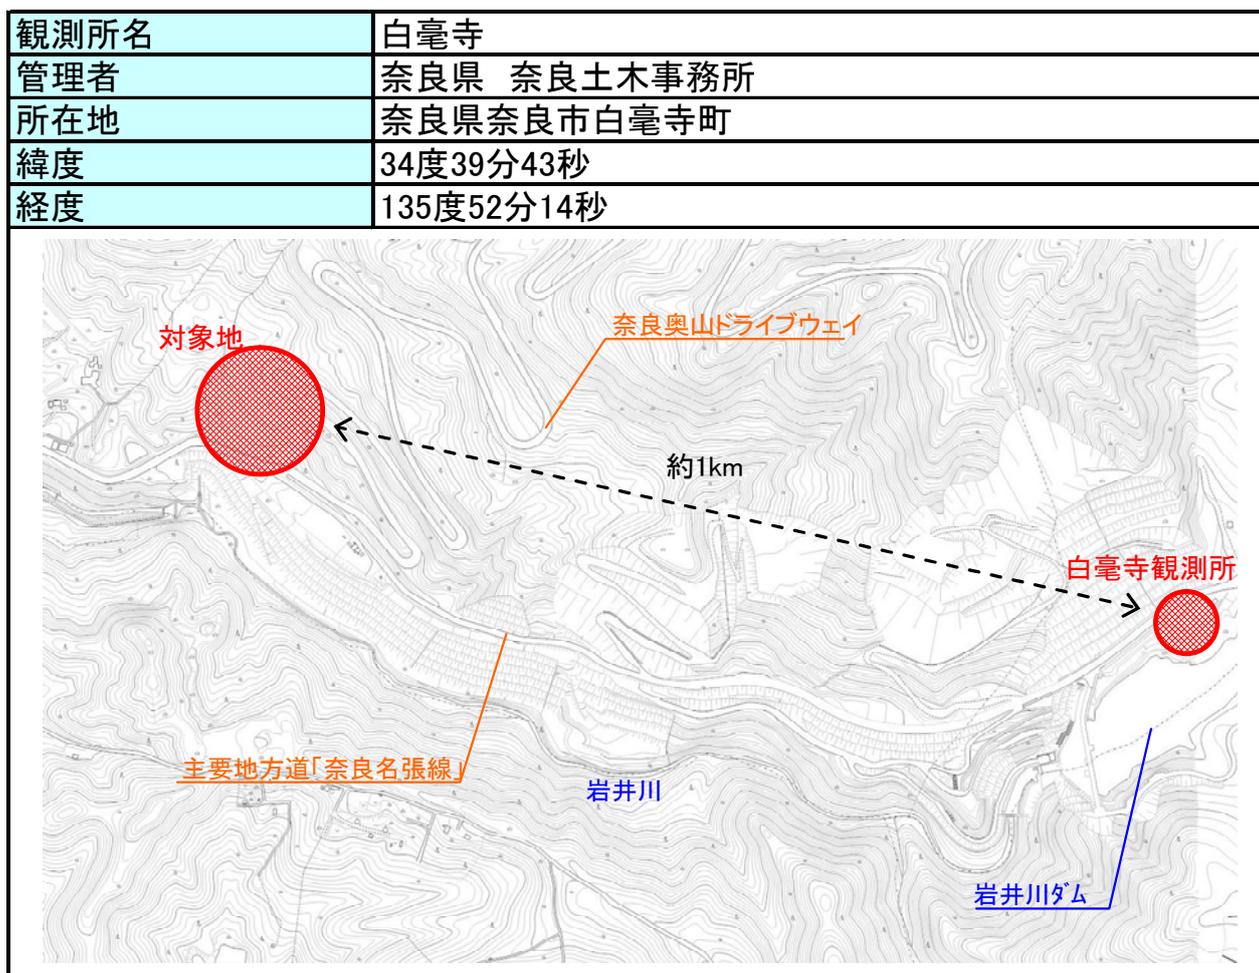
図 6-2 白毫寺雨量観測所の諸元

地すべりを発生させる主たる誘因の一つとして、地下水位の上昇が挙げられる。地下水位の変動は、地形地質的条件の他、降雨や降雪といった気象条件の影響を強く受けるため、地すべり動態観測の基礎資料に資することを目的として、雨量データの整理を行った。図 6-2 に示すように、雨量観測所は、対象地直近の白毫寺観測所（奈良県管轄）を対象とした。

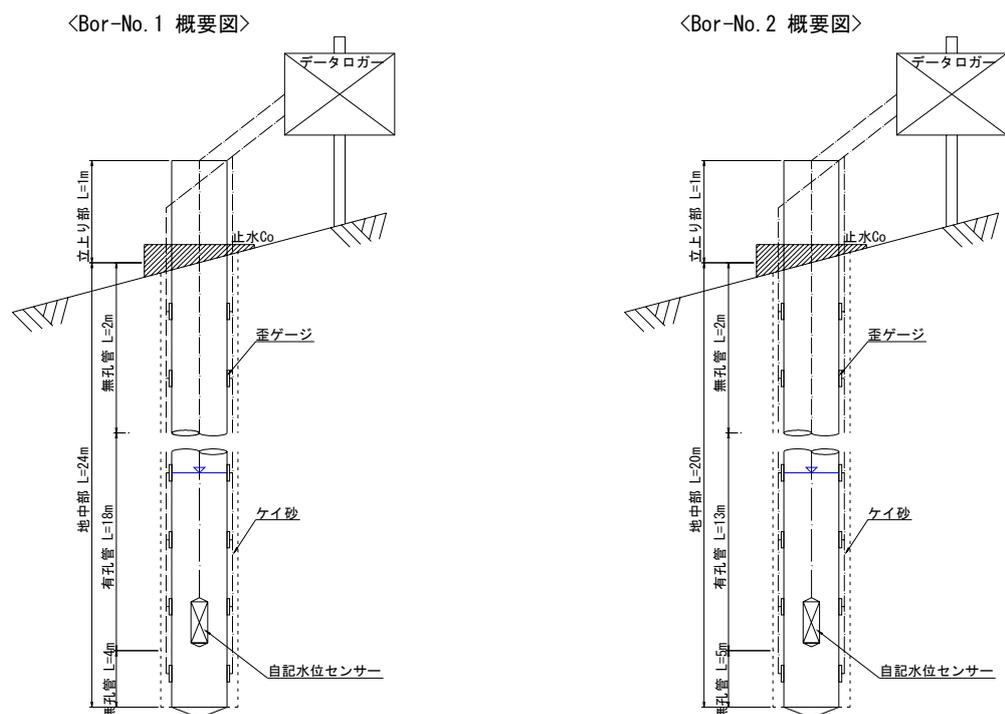
図 6-3 地すべり動態観測の概要図

図 6-3 に示すように、自記水位計観測は、観測孔内に設置した水圧式水位センサーと孔外のデータロガーによる自動観測（1 回/時間）にて実施した。自動観測されたデータは、1 回/月程度を目安にデータ回収及び整理を行った。

図 6-3 に示すように、パイプ歪計観測は、不動層 5m 以深まで掘進したボーリング調査孔内に、歪ゲージ（1m 間隔・1 方向 2 ゲージ）を貼付した VP 管を挿入し、孔外のデータロガーとの組合せによる自動観測（1 回/時間）にて実施している。自動観測されたデータは、1 回/月程度を目安にデータ回収及び整理を行った。

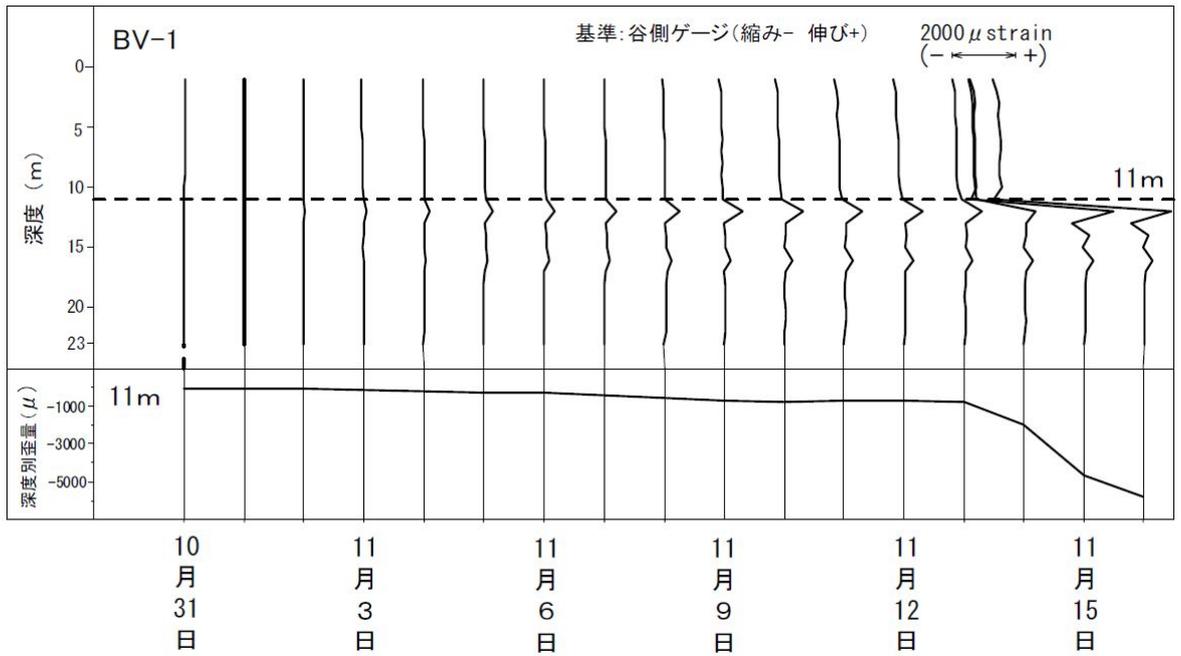
図 6-4 地すべり変動時のパイプ歪計変動図例

パイプ歪計観測の原理及び特徴を以下に記載するとともに、地すべり変動があった場合の変動図例を図 6-4 に示す。

地すべり活動によって生じるパイプの撓み（曲がり）を、貼付された歪ゲージにより歪量（電気抵抗の差）として検知し、地盤の動きを捉える方法である。なお、歪量の単位は μ strain ($=1 \times 10^{-6}$ 歪) となる。

地すべりの活動状況やすべり面深度の判定に有効な手法である。パイプ歪計観測は非常に高感度であり、僅かな地中の変動も検出できるため、変動量の小さい潜在的なすべり面を捕捉することも可能である。

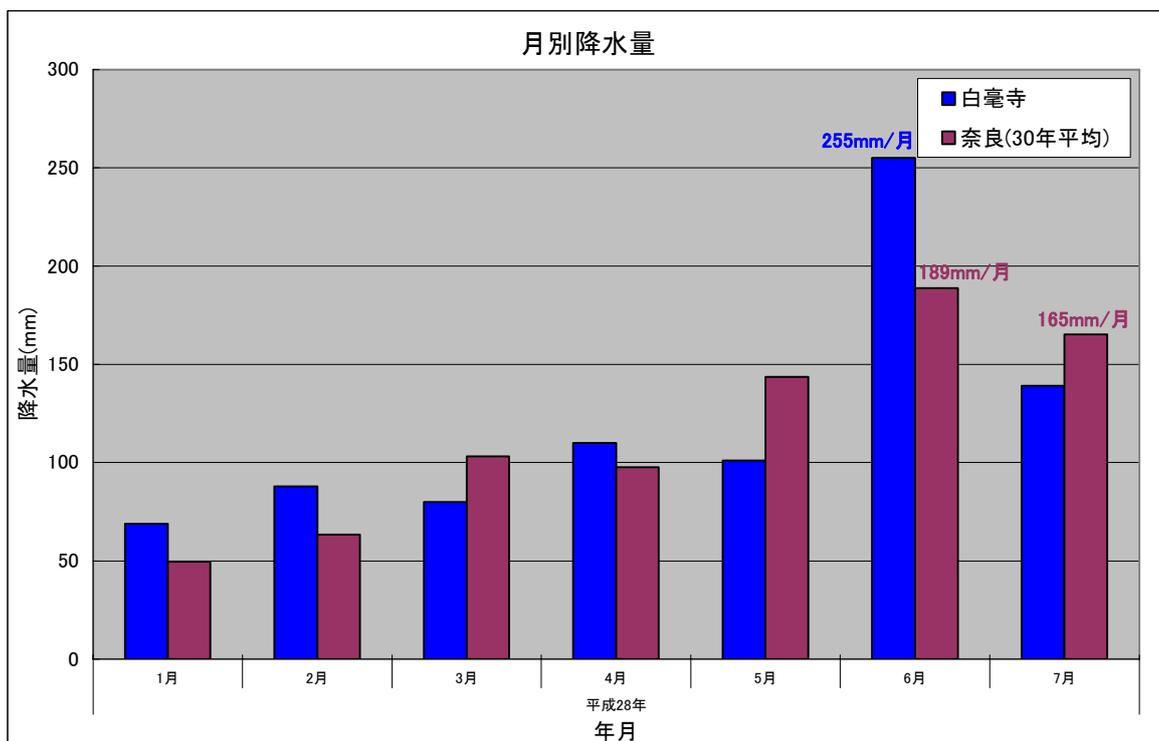
図 6-5 月別雨量データ比較図

表 6-1 及び図 6-5 に示すように、本観測期間を対象に、奈良県の一般的な雨量データといえる奈良観測所（奈良地方気象台）の30年平均月別雨量データと、白毫寺観測所（奈良県管轄）の雨量データの比較を行った。

本観測期間における白毫寺の雨量は、5月は平均値より40mm程度少なかったが、6月は70mm程度多く、その他の月に大きな差はみられない。

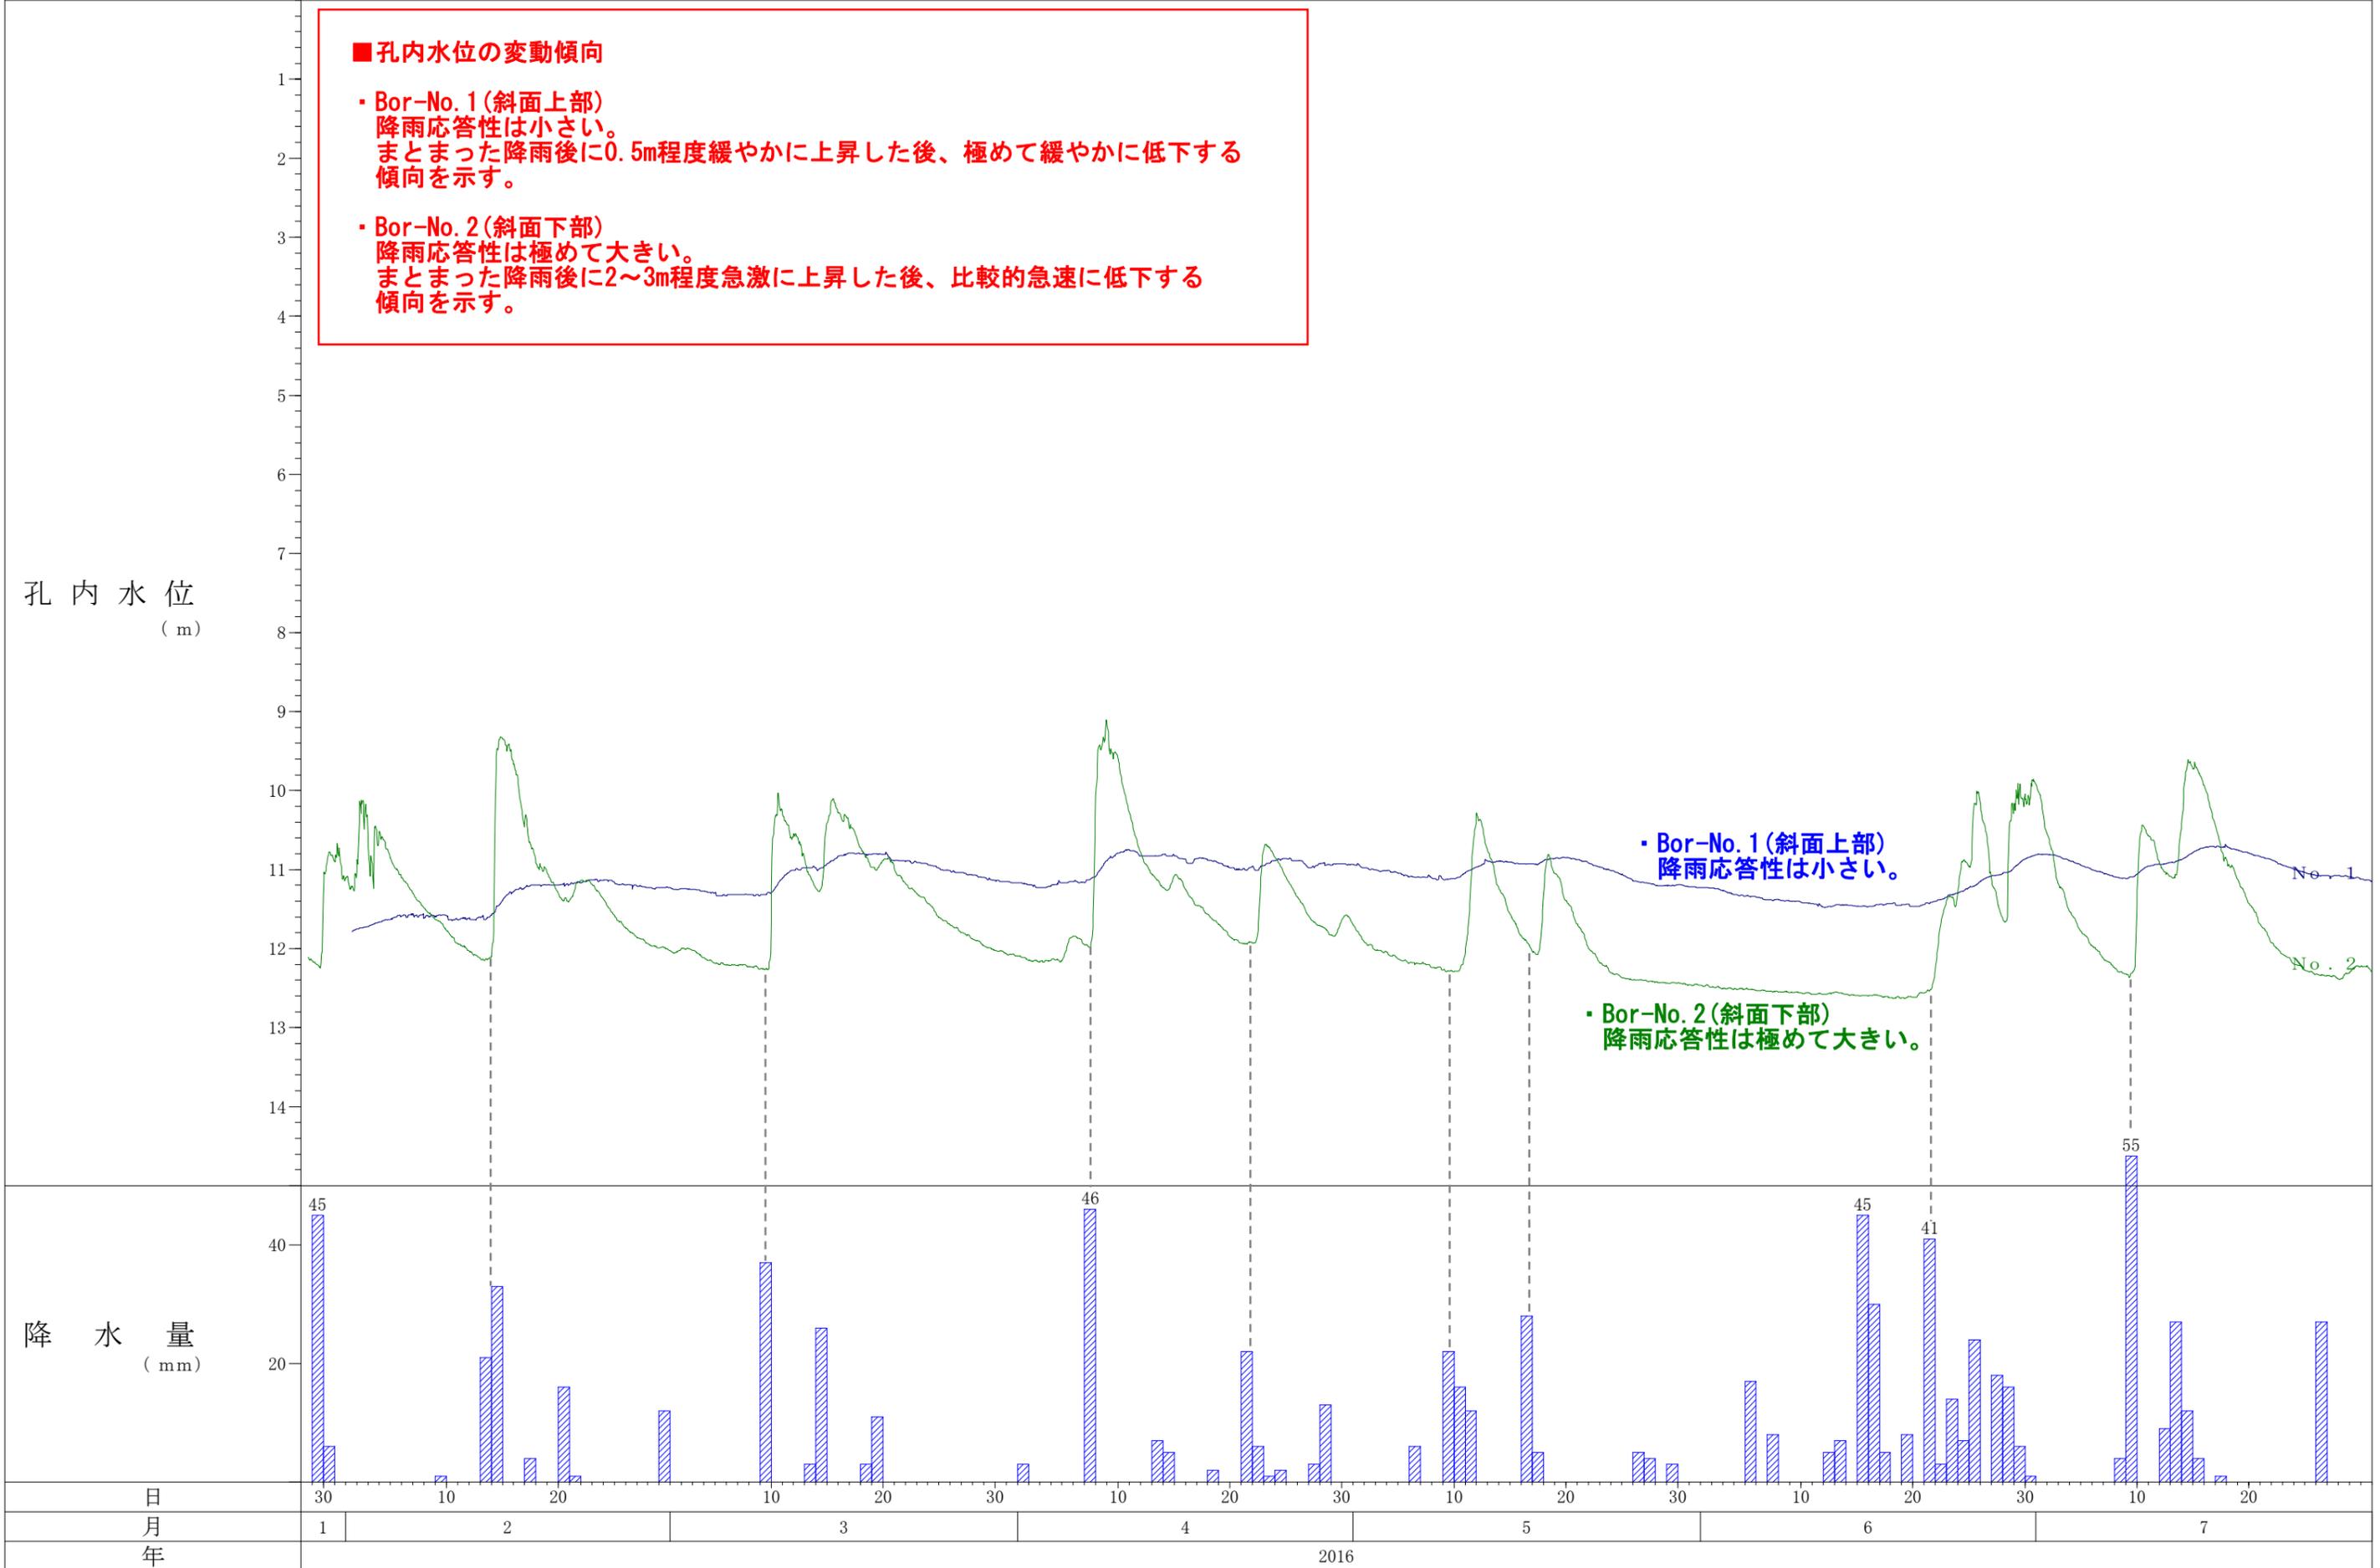
図6-6 孔内水位変動図

自記水位計観測の結果一覧表を表 6-2 に、変動図を図 6-6 に示すとともに、孔内水位変動の特徴を以下に記載する。

- ・まとまった降雨後、数日掛けて 0.5m 程度緩やかに上昇した後、極めて緩やかに低下する傾向を示す。
- ・降雨応答性は小さい。

- ・まとまった降雨後、1 日程度で 2~3m 程度急激に上昇した後、比較的急速に低下する傾向を示す。
- ・降雨応答性は極めて大きい。

- ・ Bor-No.1 の孔内水位は、概ね GL-10.5m~GL-11.5m 付近に認められるが、この深度付近は粘土混じりの砂礫層に相当する深度と一致する。
- ・ この砂礫層は、礫間を充填するマトリックスに粘土等の細粒分の含有が多く、指圧でへこむ程に軟質である。
⇒粘土分等の細粒分が多い礫層のため、透水係数が低く、孔内水位変動が緩やかになっていると想定される。
- ・ Bor-No.2 の孔内水位は、概ね GL-9.0m~GL-12.5m 付近に認められるが、この深度付近は砂礫~玉石混じりの砂礫層に相当する深度と一致する。
⇒粘土分等の細粒土がほとんど無い礫層のため、透水係数が高く、孔内水位の降雨応答性が高くなっていると想定される。

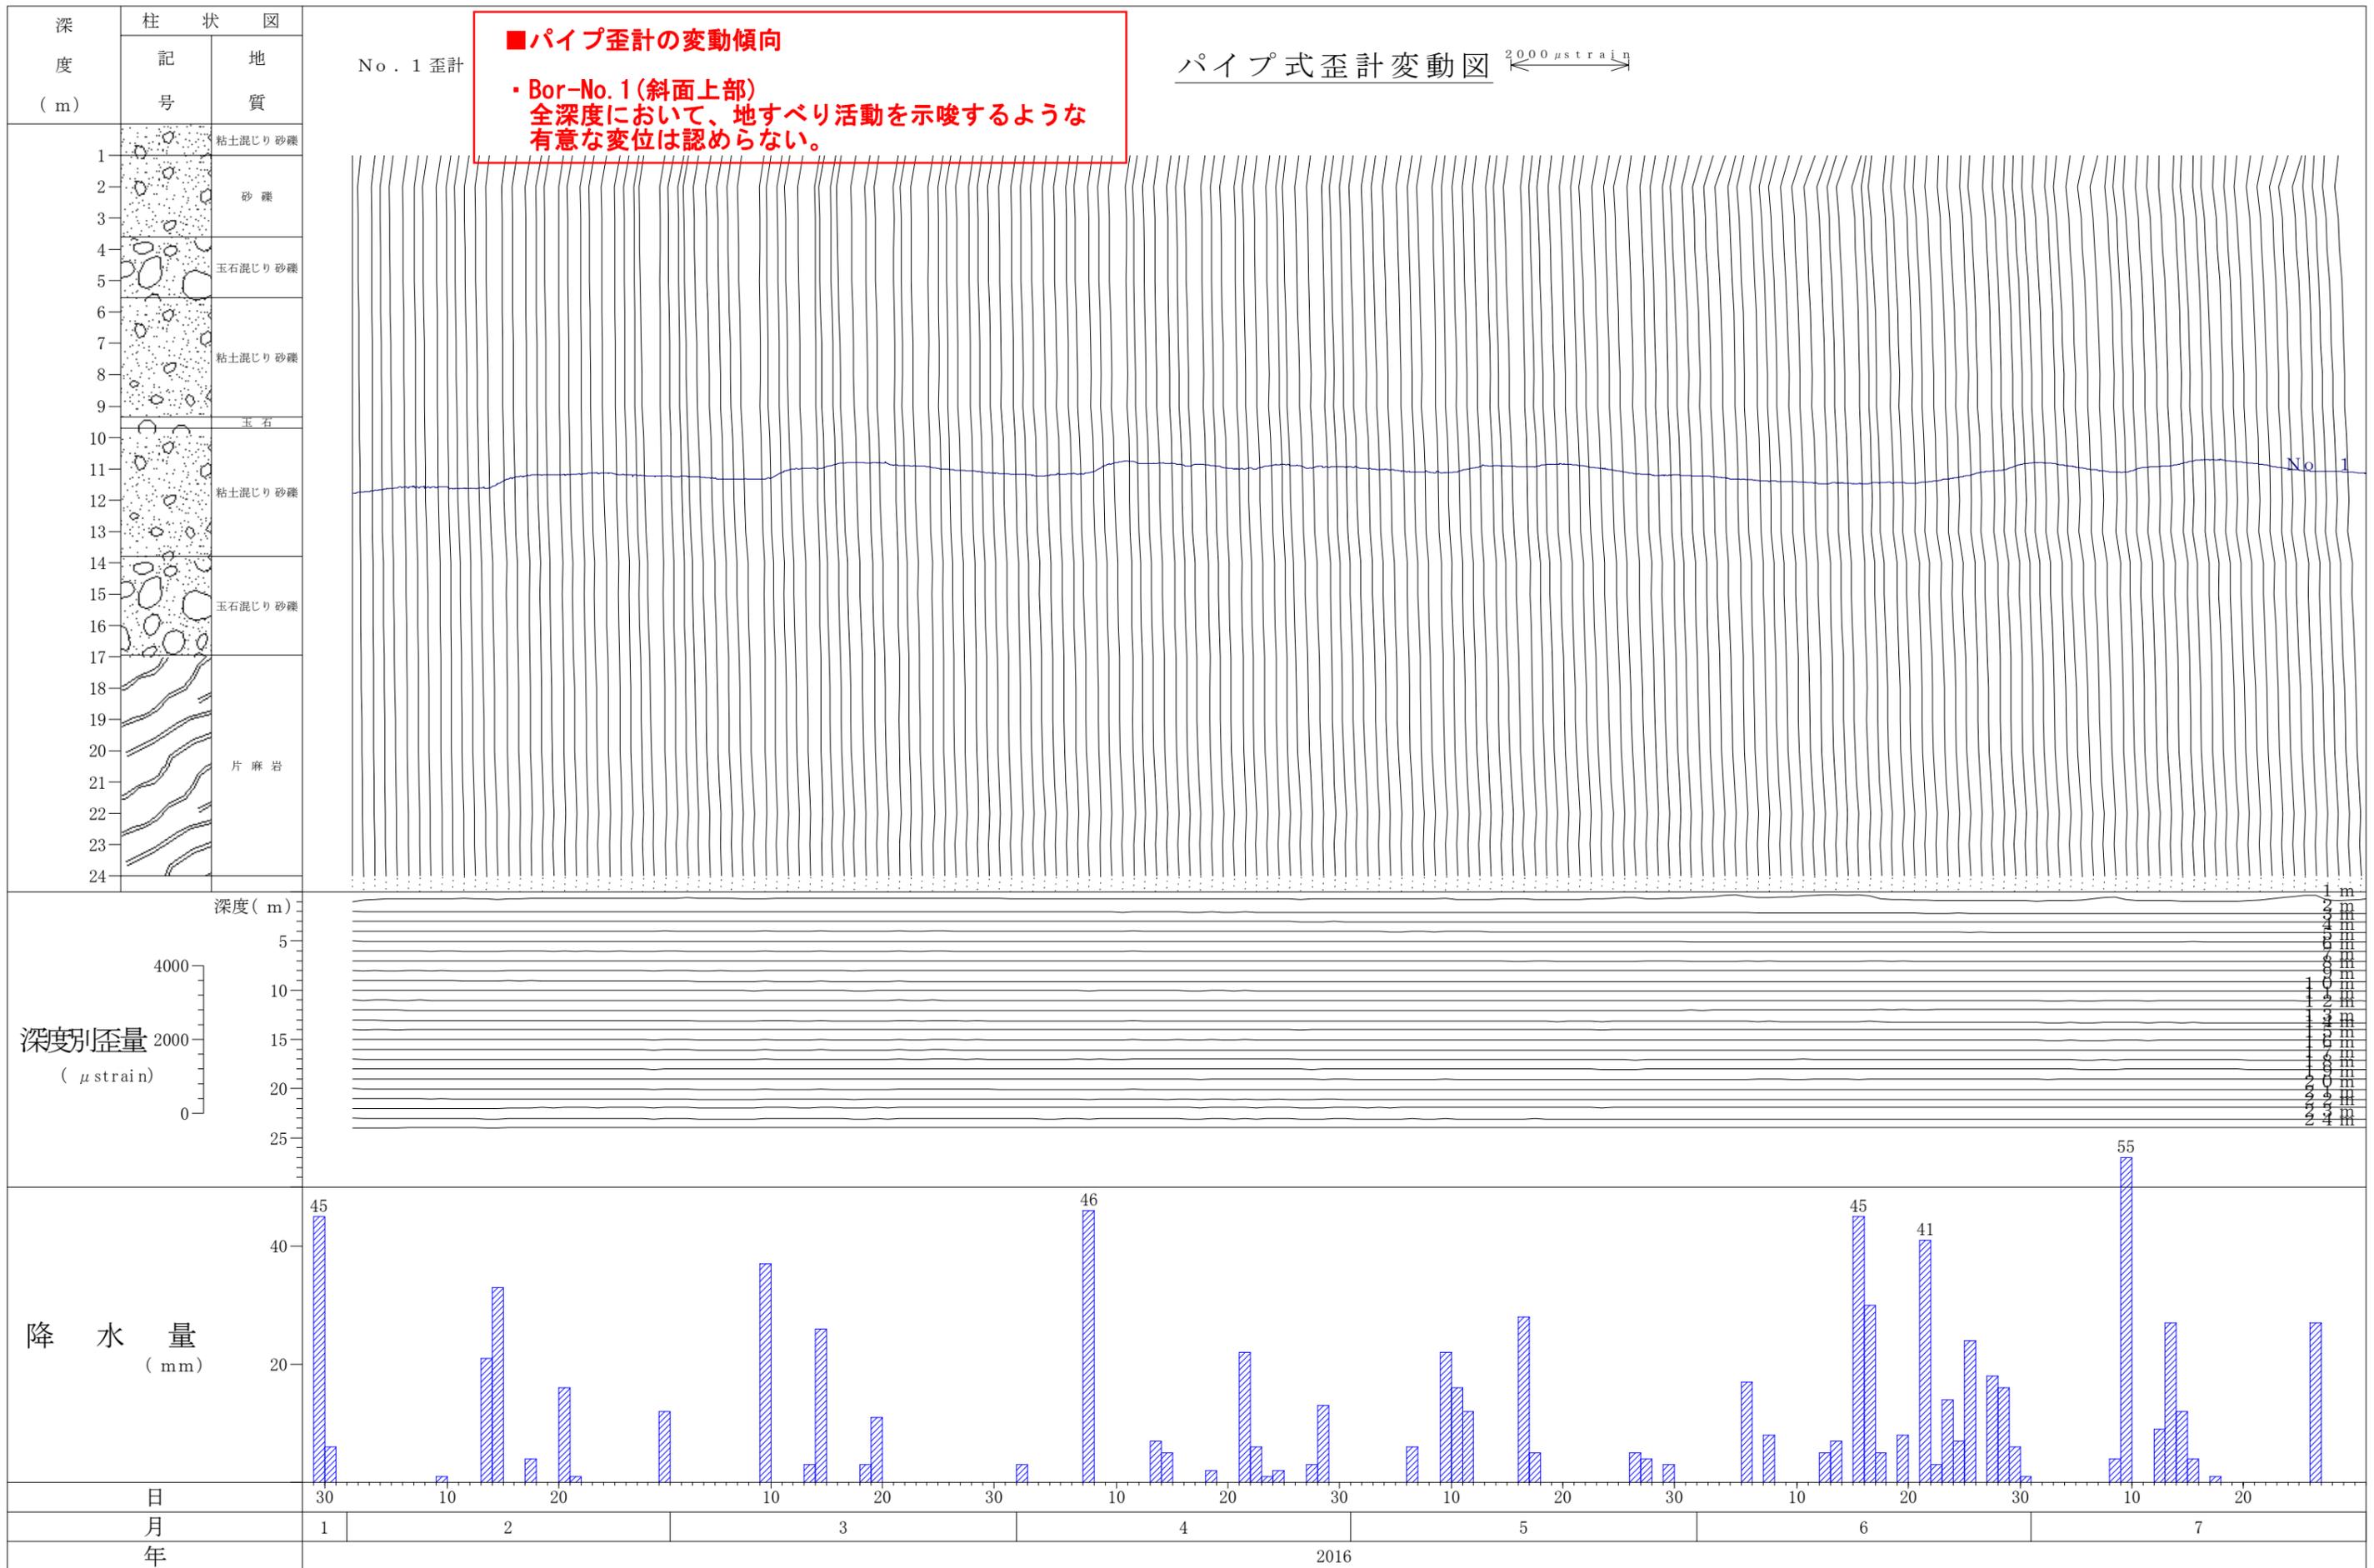
図6-7 パイプ歪計変動図 (Bor-No. 1)

パイプ歪計観測の結果一覧表を表 6-3 に、変動図を図 6-7～図 6-8 に示すとともに、パイプ歪計変動の特徴を以下に記載する。

- ・全深度において、地すべり活動を示唆するような有意な変動は認められない。

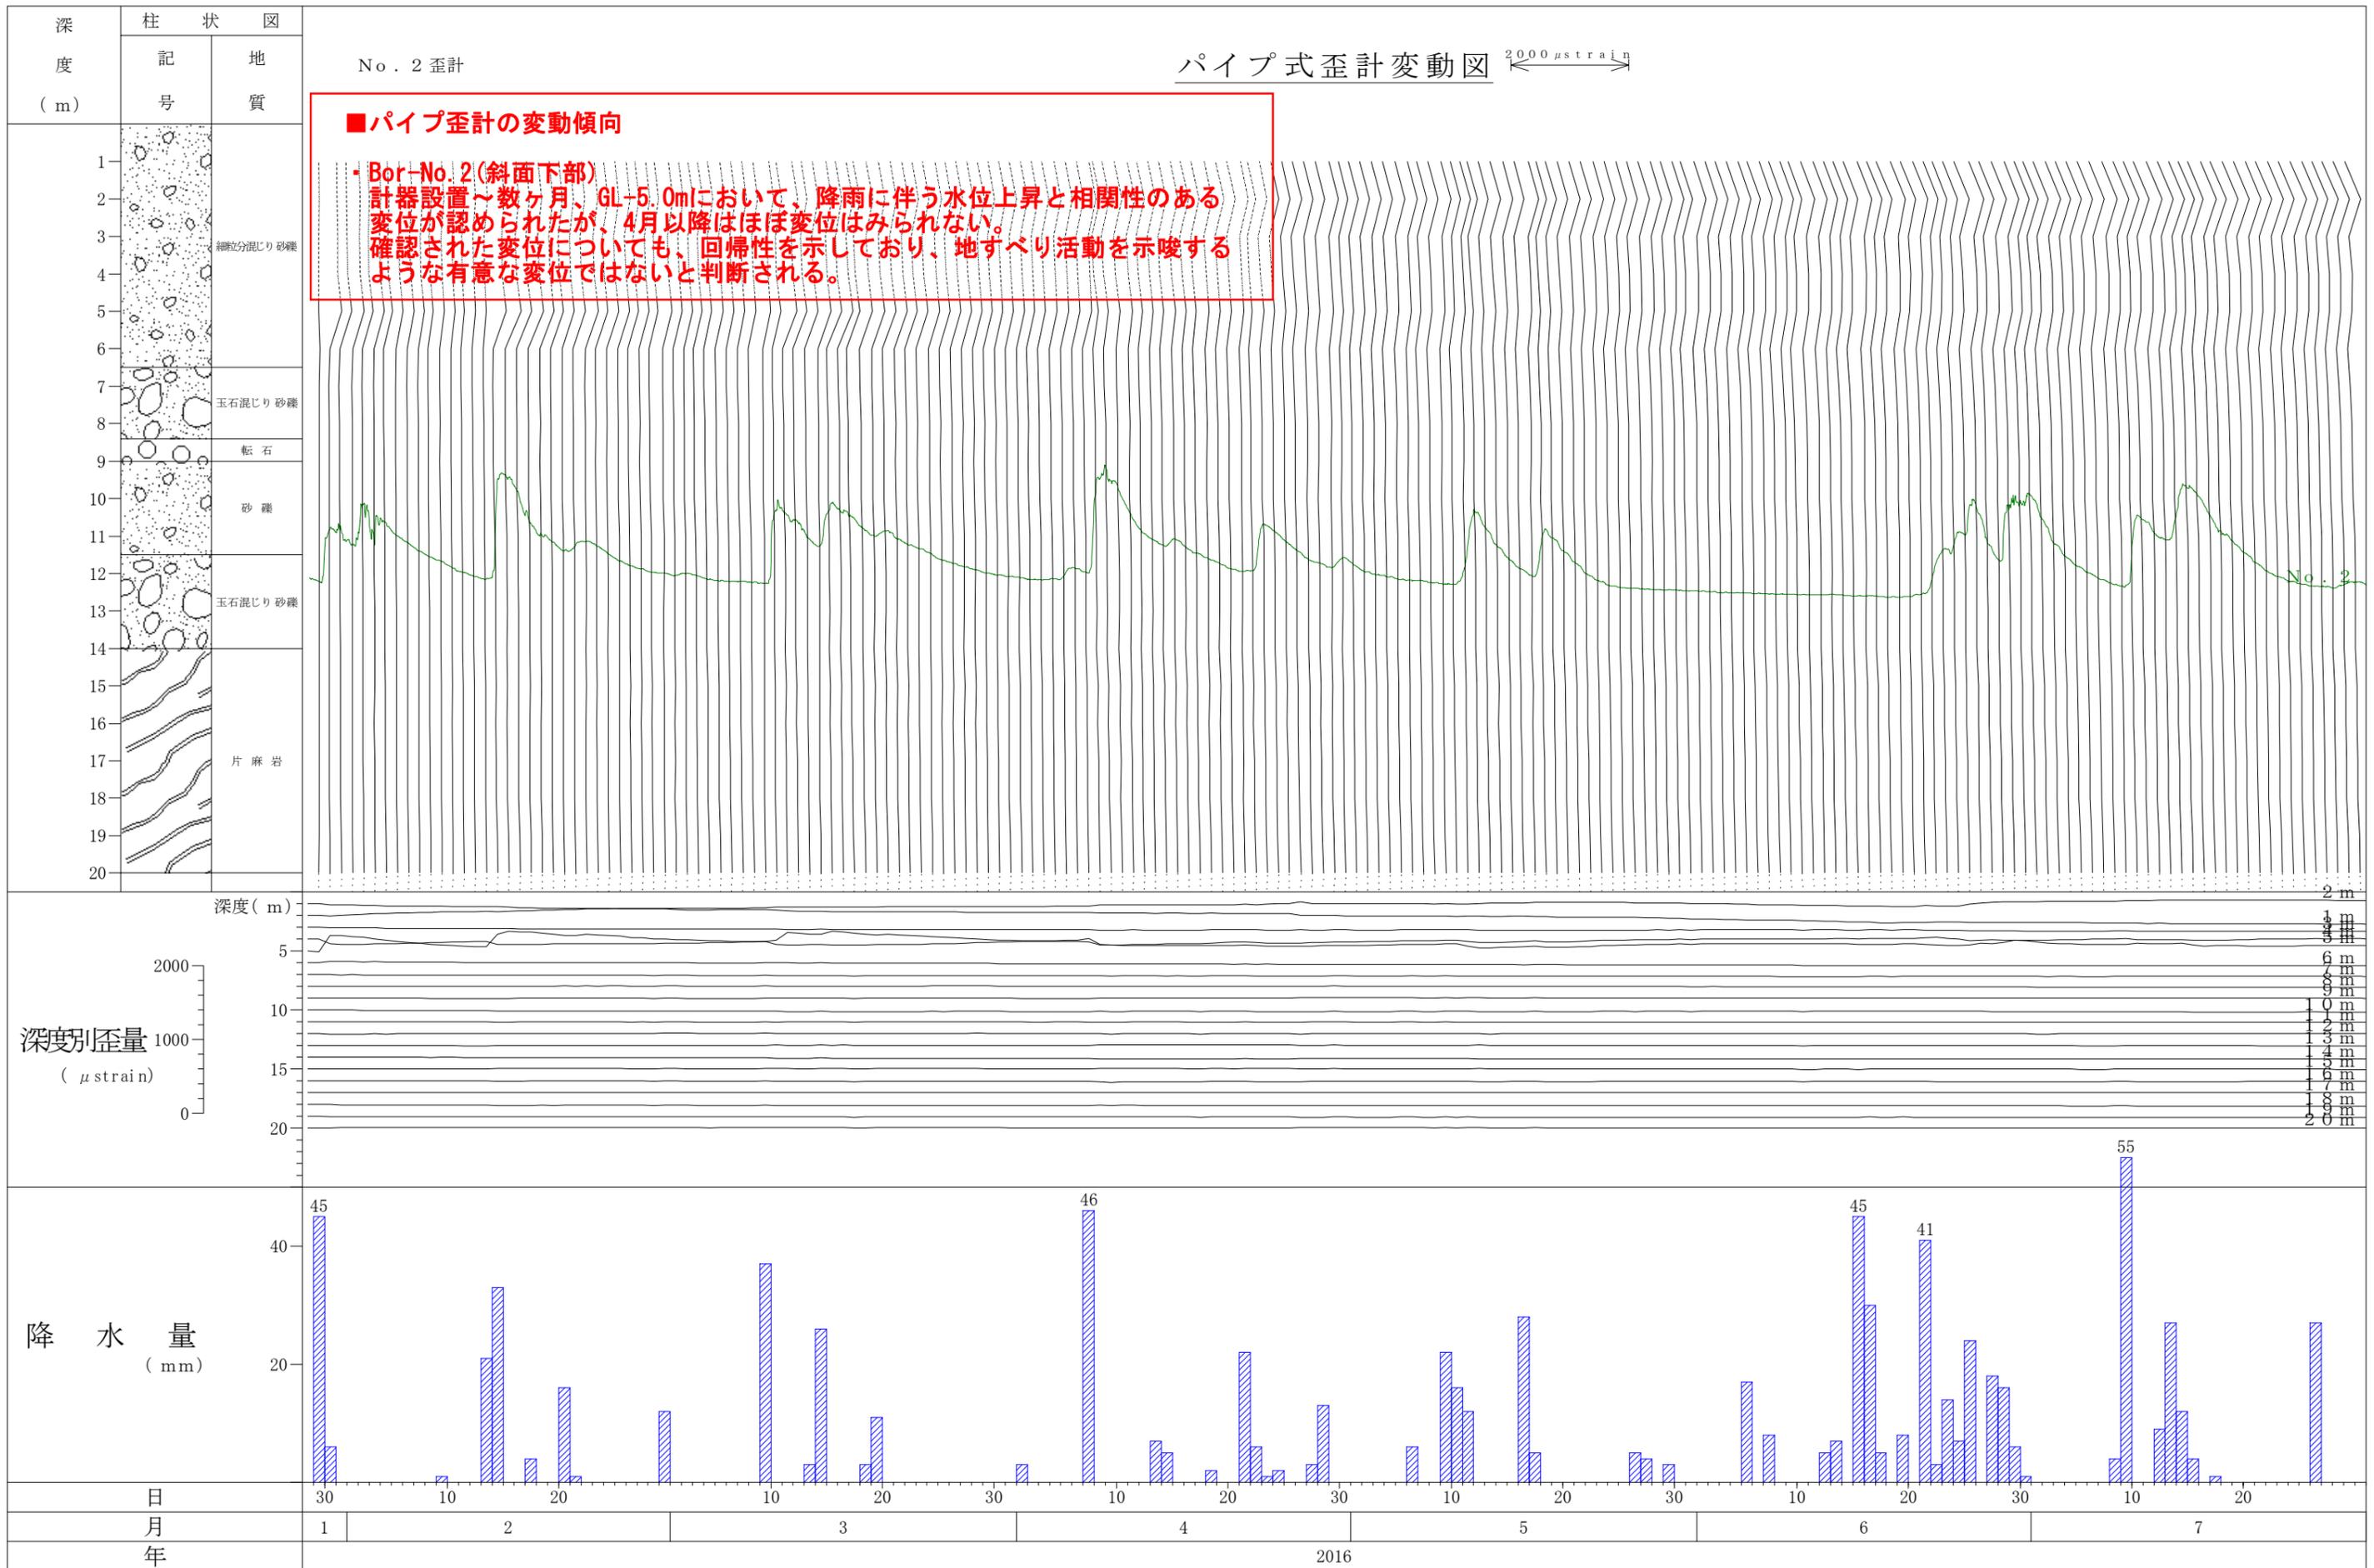
図6-8 パイプ歪計変動図 (Bor-No. 2)

- ・計器設置～数ヶ月間、GL-5m 付近に大きくはないものの孔内水位上昇と相関性のある変動が認められたが、4月以降は変位はみられない。ボーリングコア判定では地質境界や狭在粘土等の弱層部は認められず、且つ回帰含み※の変動であるため、地すべり活動を示唆するような有意な変位ではないと判断される。Bor-No.2 の下方数 m には表層崩壊跡が連続することから、降雨による表層崩壊部の変位（緩み）の影響や、パイプと観測孔の馴染みの影響と考えられる。
- ・その他深度においても、地すべり活動を示唆するような有意な変動は認められない。

※) 地すべりは非可逆的な一方向への運動であるため、基本的に変動は一方向に累積する。
