# 新斎苑整備事業斜面安定解析調査業務委託

## 卷末資料（1 / 2）

平成 28 年 10 月

奈良市市民生活部新斎苑建設推進課

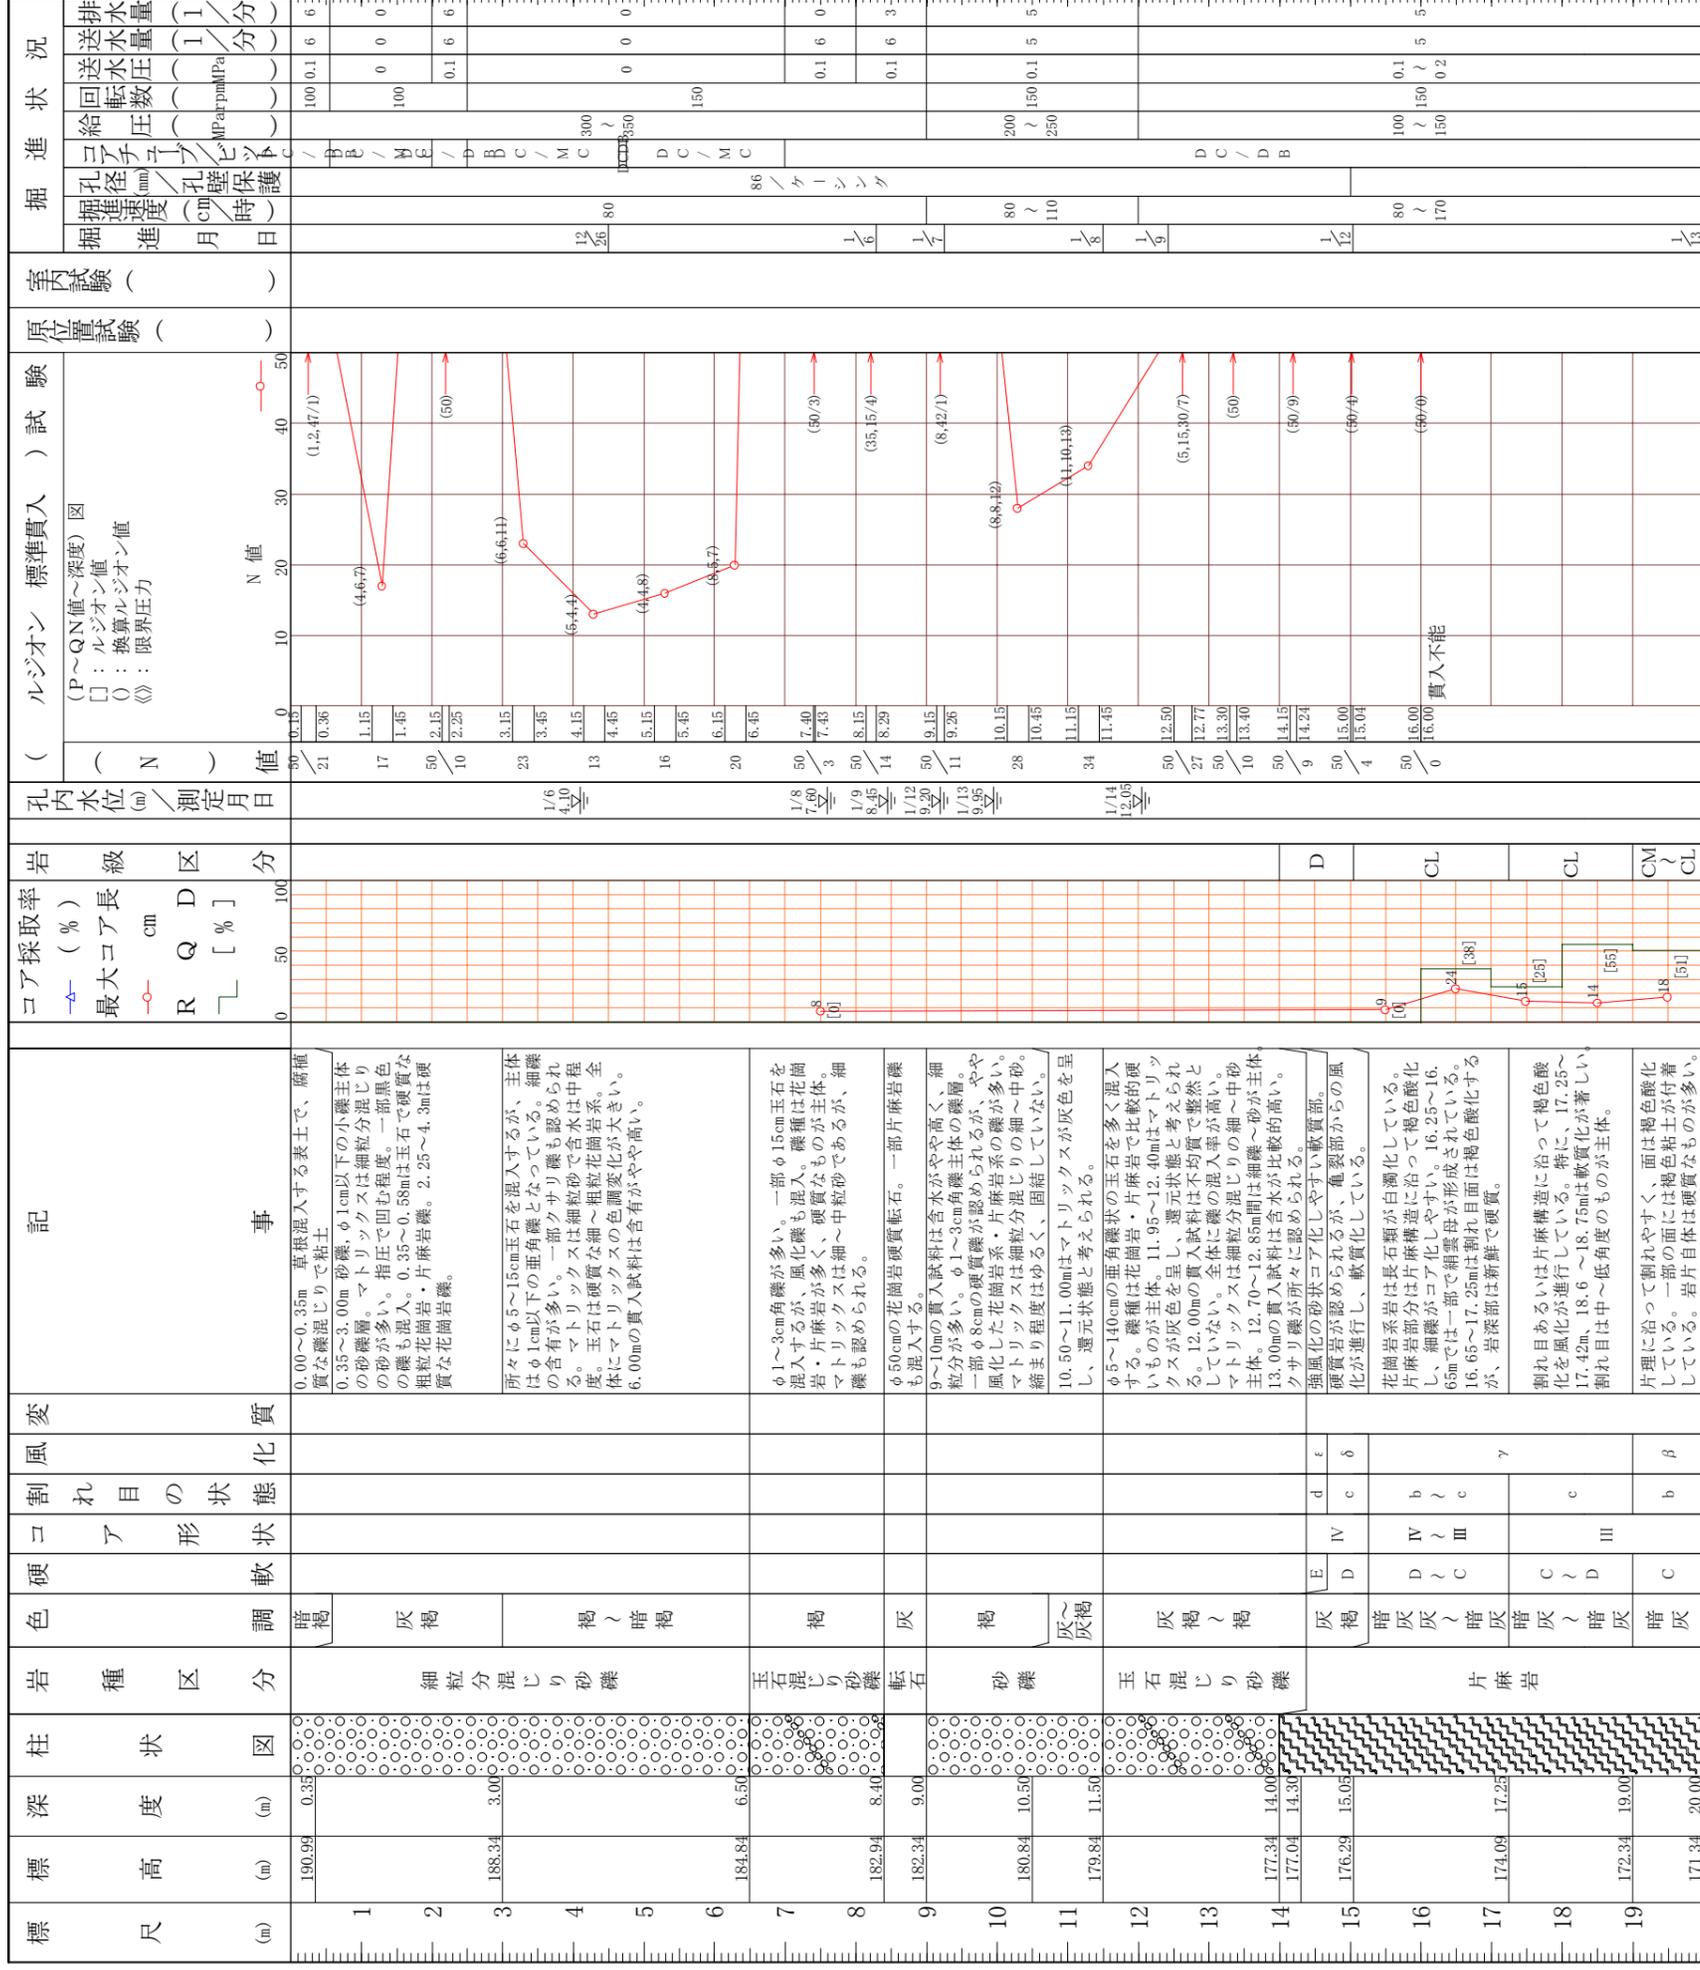
# ボーリング柱状図

ボーリング名	No.2		調査位置		奈良市白毫寺町 地内		北緯
発注機関	奈良市役所		調査期間		平成 27年 12月 25日 ~ 28年 1月 9日		東経
調査業者名	(株) エルクコンサルタント 電話(078-222-2108)		主任技師		榊塚昌文		ボーリング責任者
孔口標高	191.34m	角	180° 上 90° 下	方	北 0° 270° 西 90° 東	地盤勾配	水平0°
総掘進長	20.00m	度	0°	向	180° 南	使用機種	鉛直
						エンジン	YBM-05
						ポンプ	AR-550

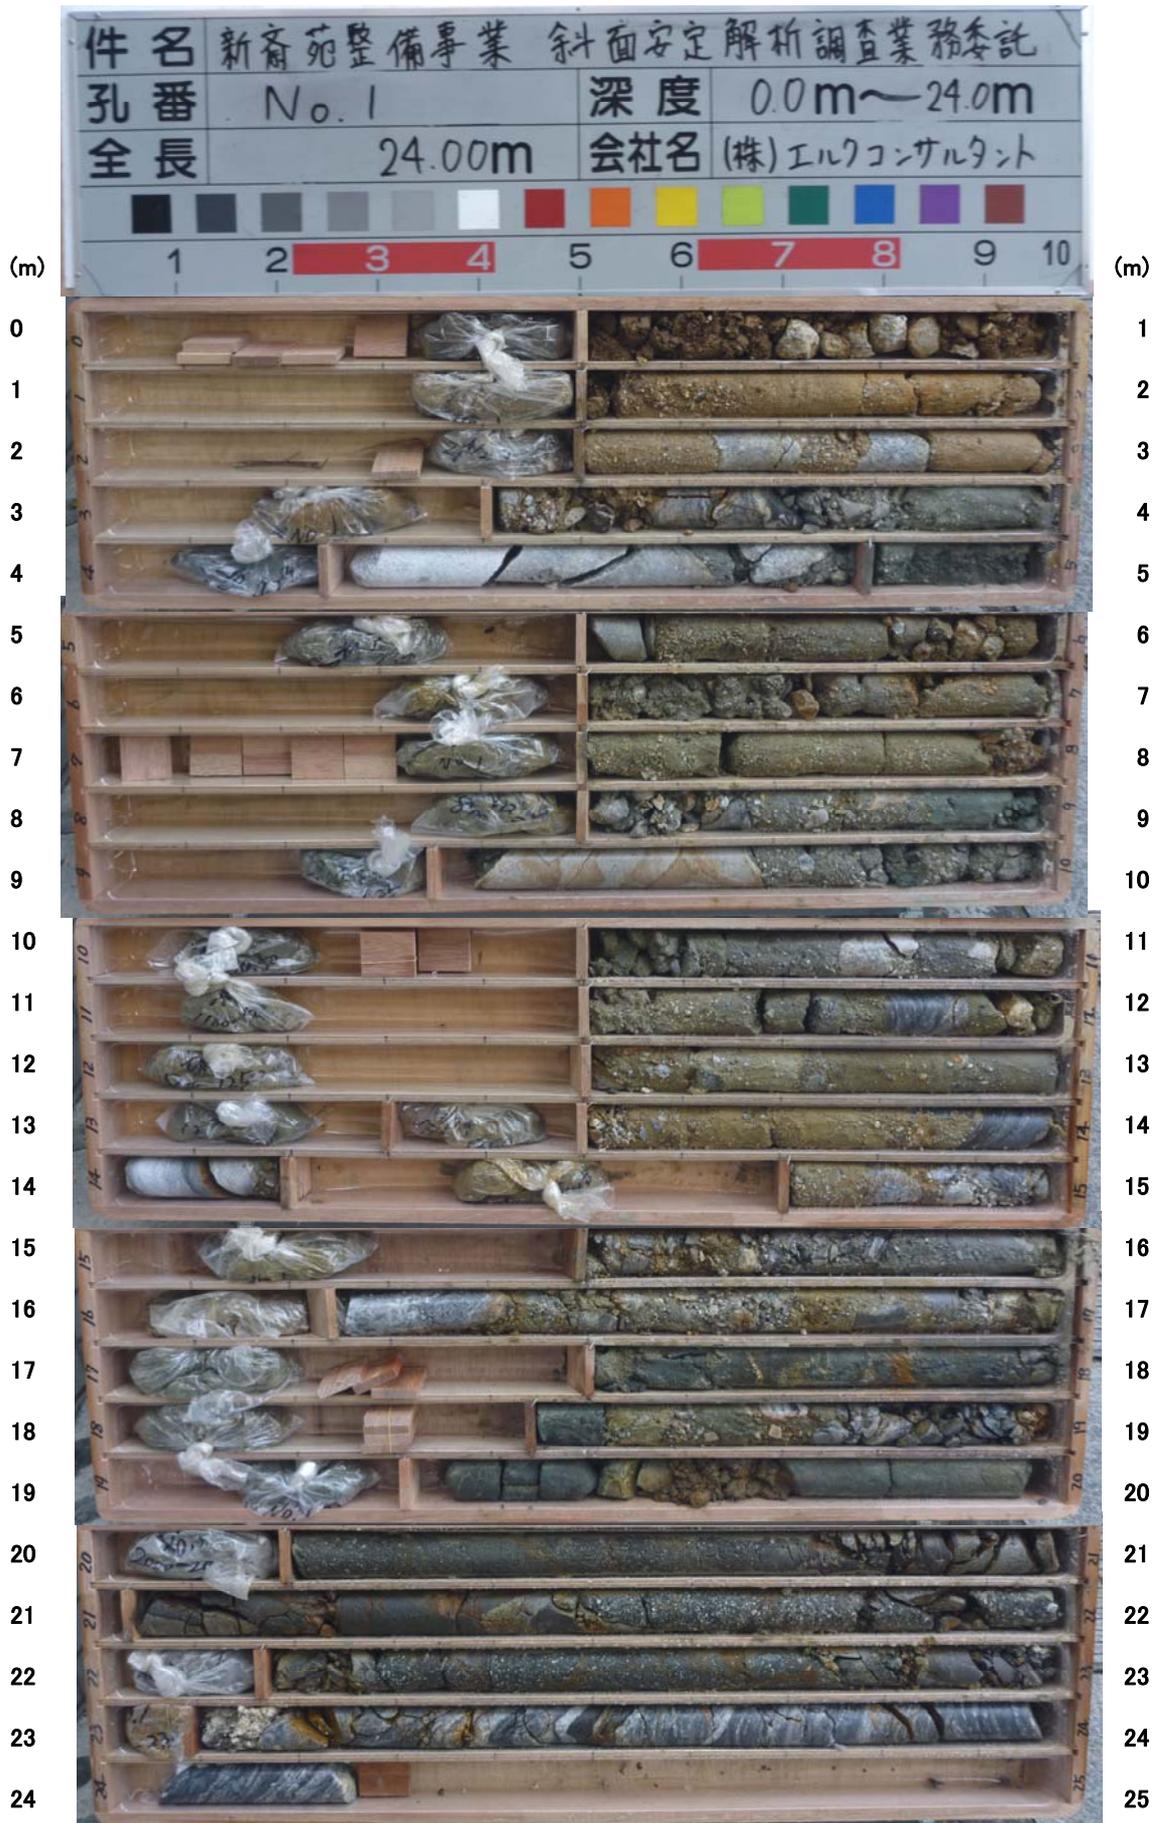
Br-No.1(斜面上部) コア写真

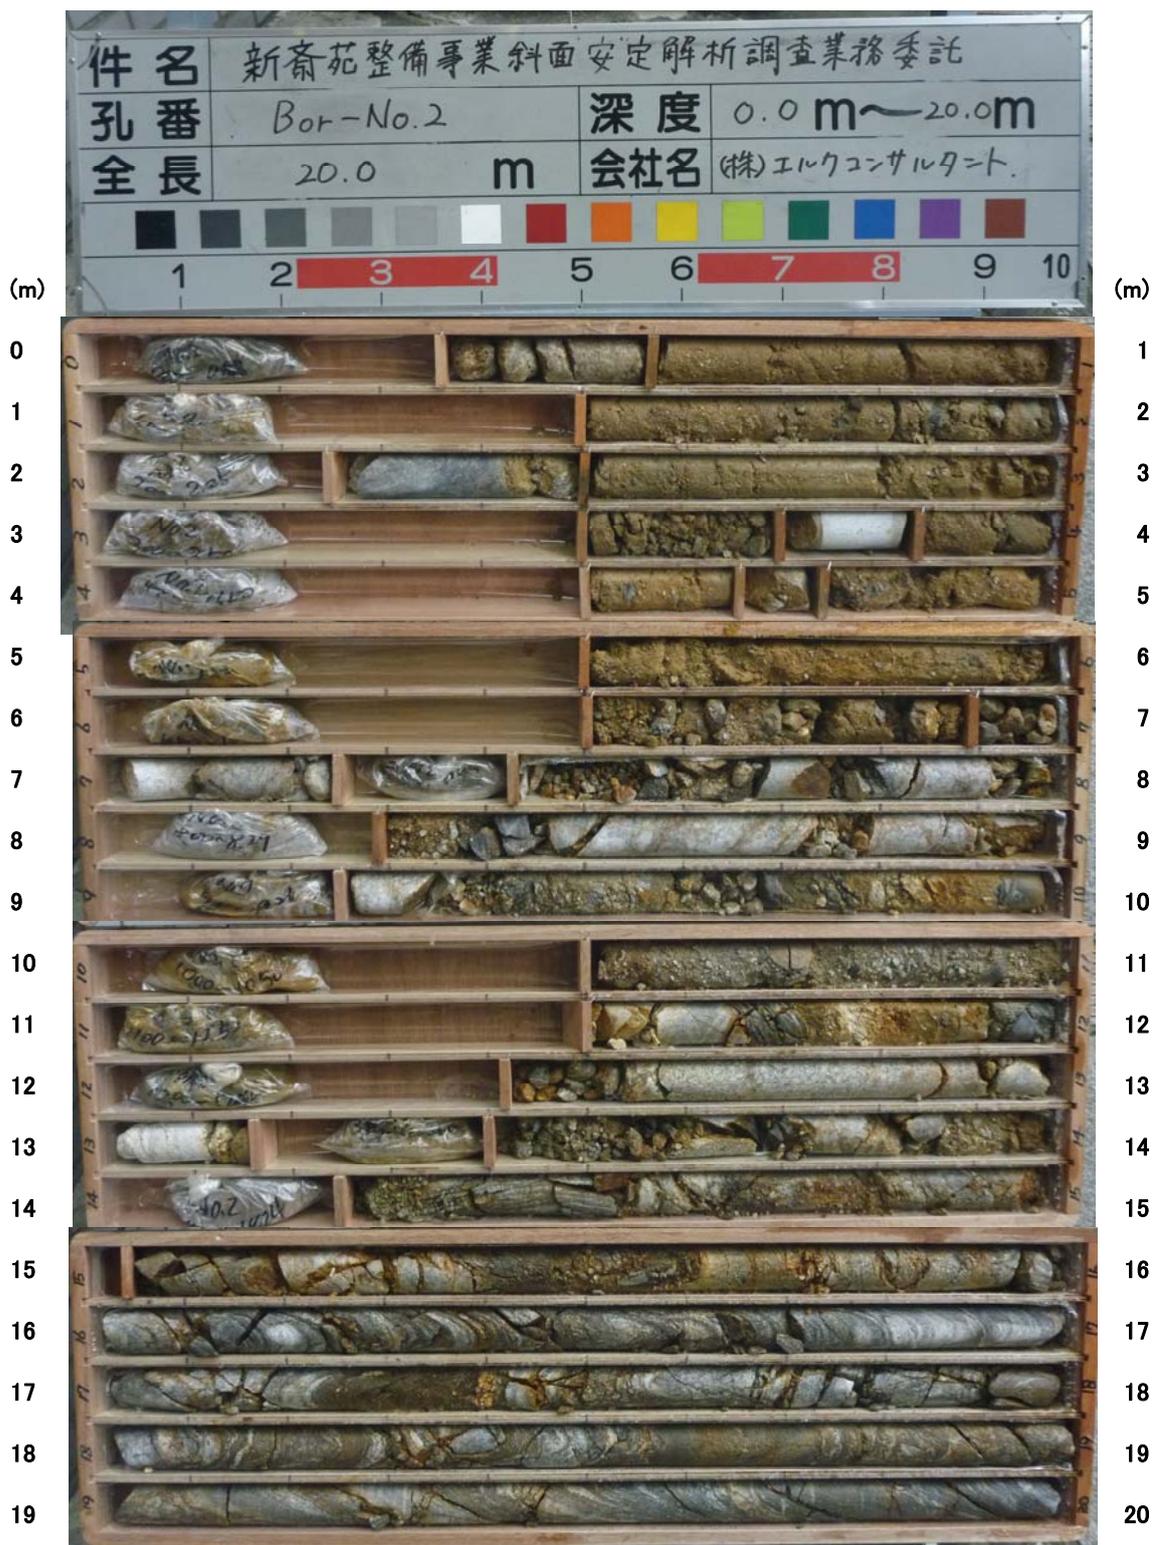
Br-No.2(斜面下部) コア写真

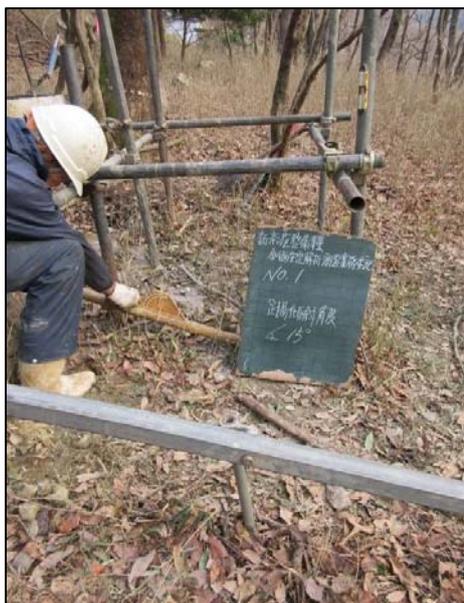
地区名: 奈良市白毫町地内  
地点名: Bor-No.1  
撮影日: 平成28年1月28日  
写真内容: 足場仮設  
備考: 傾斜地足場 ( $15^{\circ} \leq \theta < 30^{\circ}$ )

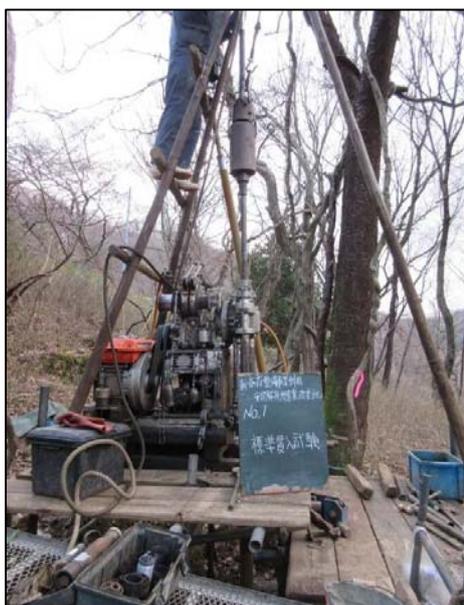
地区名: 奈良市白毫町地内  
地点名: Bor-No.1  
撮影日: 平成28年1月19日  
写真内容: 標準貫入試験  
備考: —

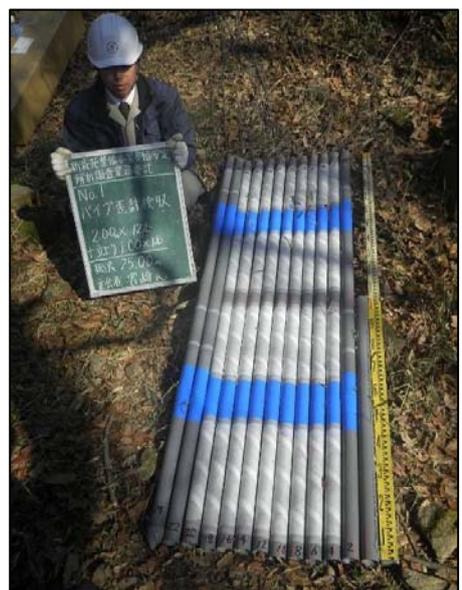
地区名: 奈良市白毫町地内  
地点名: Bor-No.1  
撮影日: 平成28年1月28日  
写真内容: 歪計検収  
備考: —

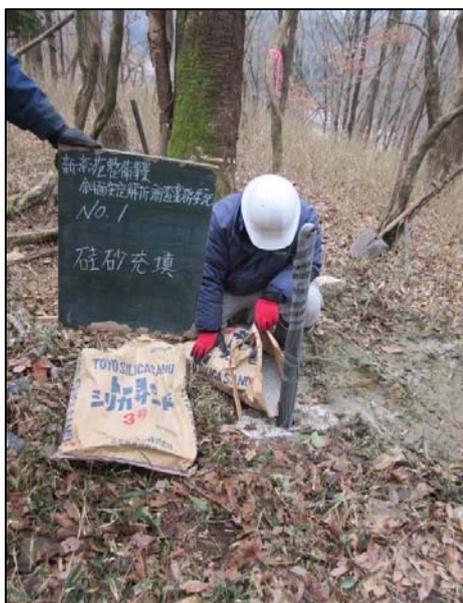
地区名: 奈良市白毫町地内  
地点名: Bor-No.1  
撮影日: 平成28年1月28日  
写真内容: 珪砂充填  
備考: —

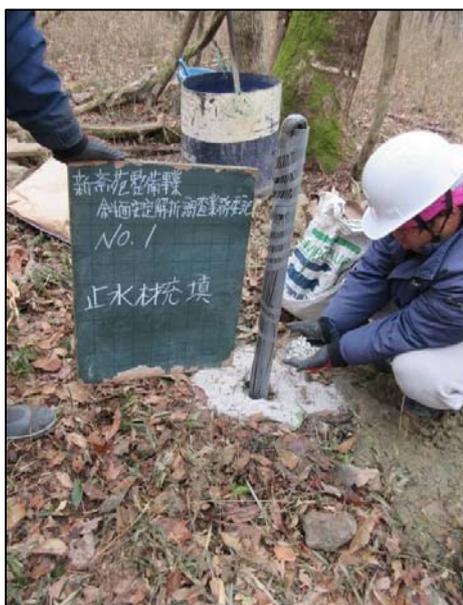
地区名: 奈良市白毫町地内  
地点名: Bor-No.1  
撮影日: 平成28年1月28日  
写真内容: 止水材充填  
備考: —

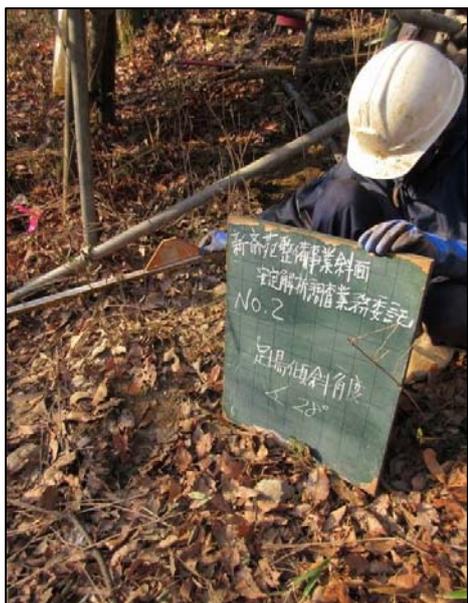
地区名: 奈良市白毫町地内  
地点名: Bor-No.2  
撮影日: 平成28年1月14日  
写真内容: 足場仮設  
備考: 傾斜地足場 ( $15^\circ \leq \theta < 30^\circ$ )

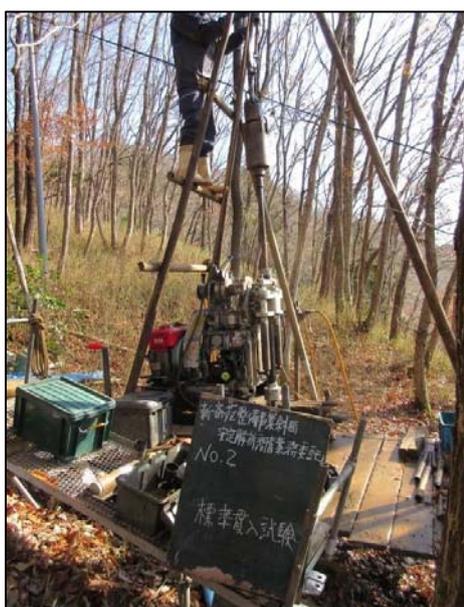
地区名: 奈良市白毫町地内  
地点名: Bor-No.2  
撮影日: 平成27年12月26日  
写真内容: 標準貫入試験  
備考: —

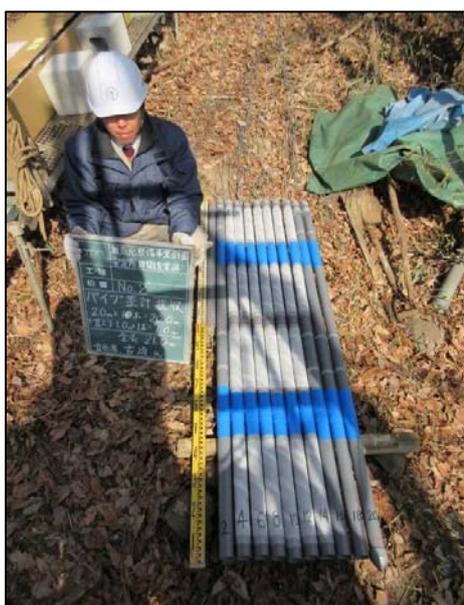
地区名: 奈良市白毫町地内  
 地点名: Bor-No.2  
 撮影日: 平成28年1月14日  
 写真内容: 歪計検収  
 備考: —

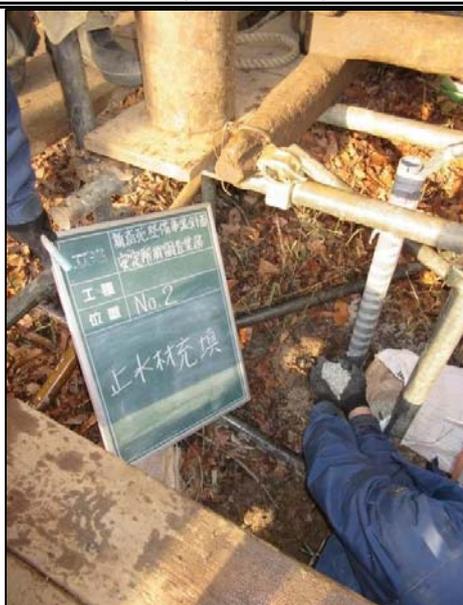
地区名: 奈良市白毫町地内  
地点名: Bor-No.2  
撮影日: 平成28年1月14日  
写真内容: 止水材充填  
備考: —

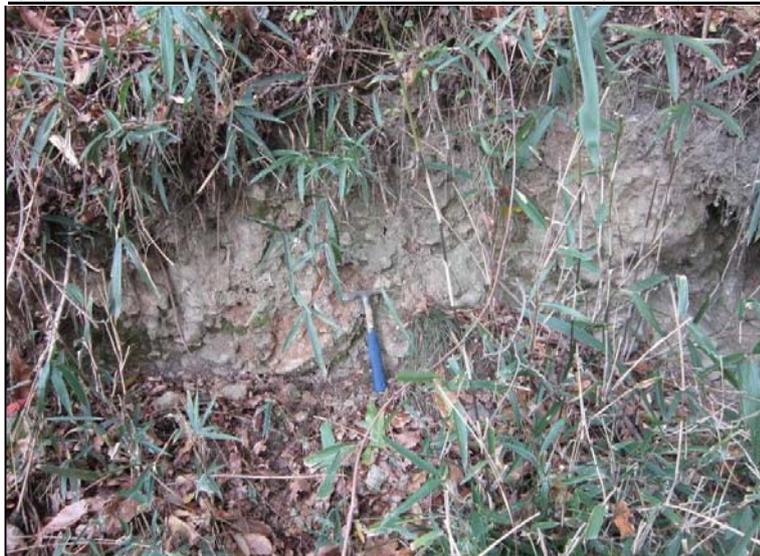
地区名: 奈良市白毫町地内  
地点名: P4  
撮影日: 平成27年12月4日  
写真内容: 大阪層群相当層の露頭  
備考: —

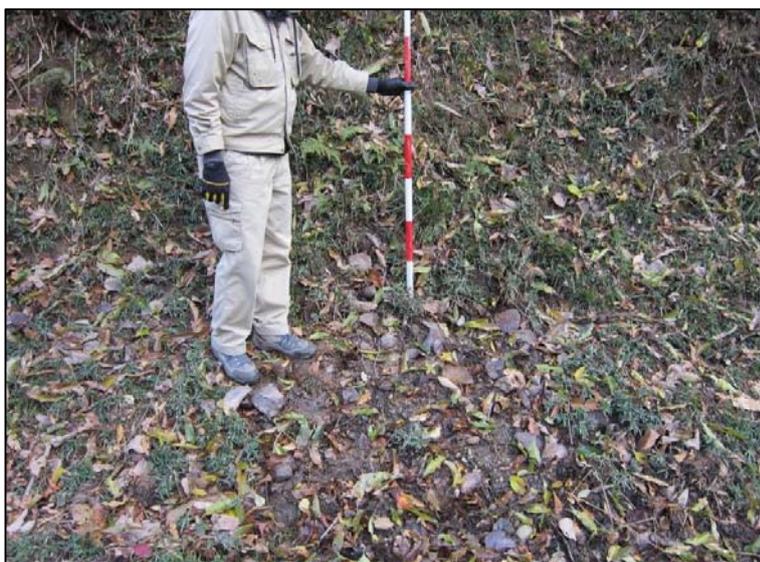
地区名: 奈良市白毫町地内  
地点名: P5  
撮影日: 平成27年12月4日  
写真内容: 湧水  
備考: —

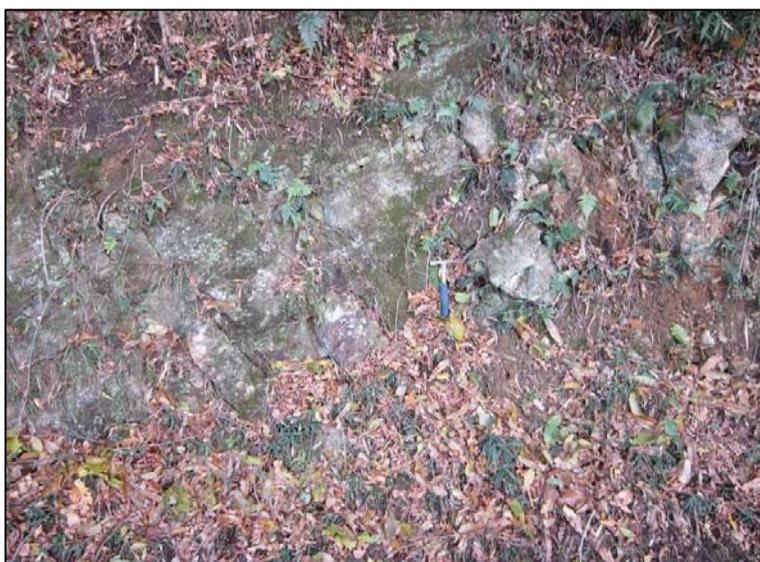
地区名: 奈良市白毫町地内  
地点名: P6  
撮影日: 平成27年12月4日  
写真内容: CL級片麻岩の露頭  
備考: —

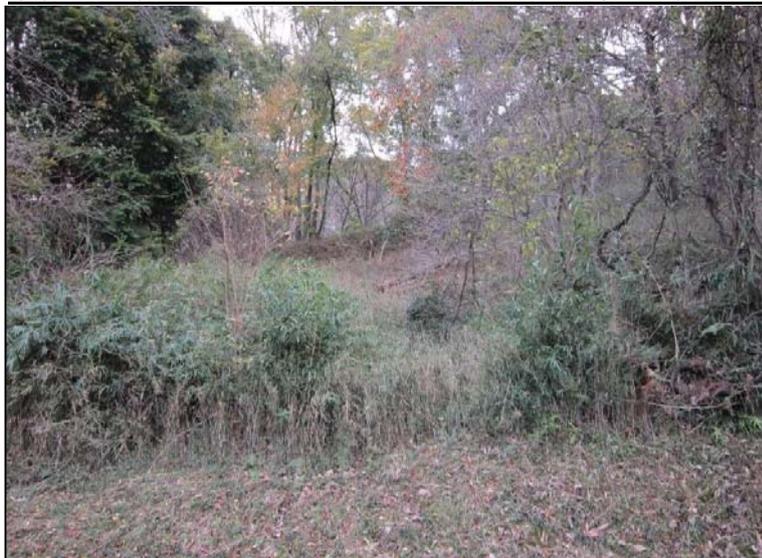
地区名: 奈良市白毫町地内  
地点名: P7  
撮影日: 平成27年12月4日  
写真内容: 滑落崖と崩積土  
備考: —

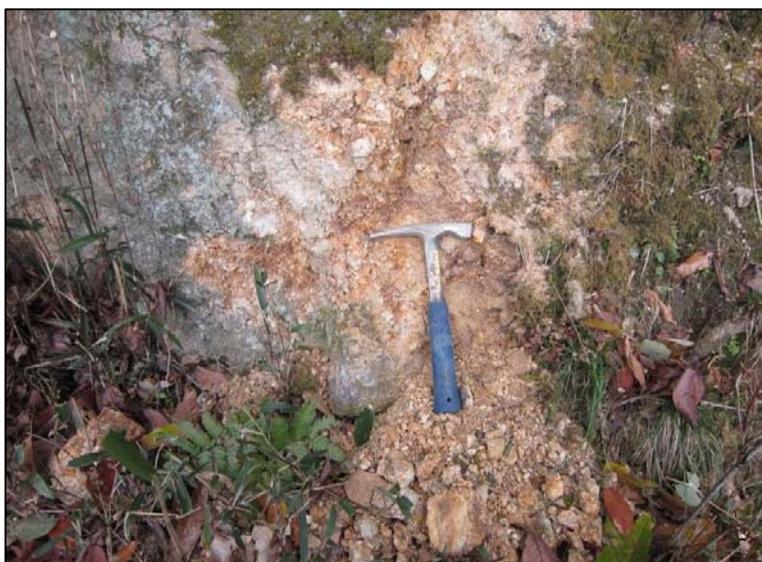
地区名: 奈良市白毫町地内  
地点名: P8  
撮影日: 平成27年12月4日  
写真内容: DL~DM級片麻岩の露頭  
備考: —

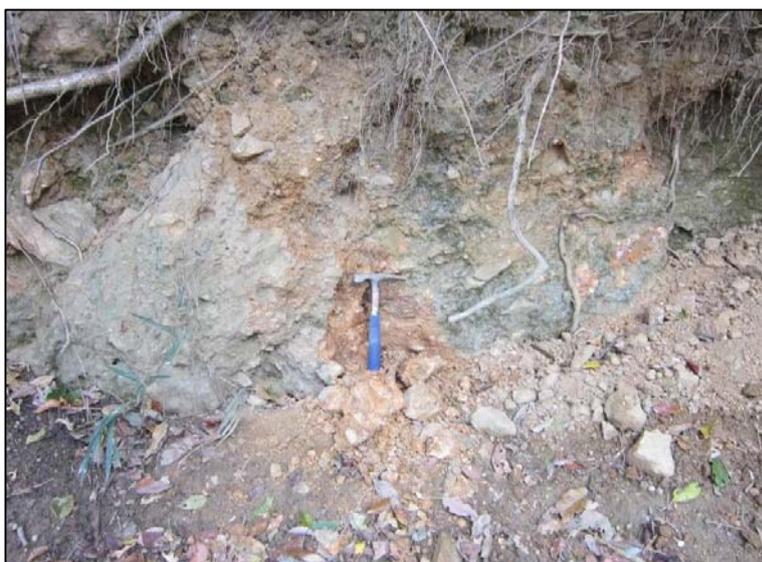
地区名: 奈良市白毫町地内  
地点名: P9  
撮影日: 平成27年12月4日  
写真内容: 大阪層群相当層の露頭  
備考: —

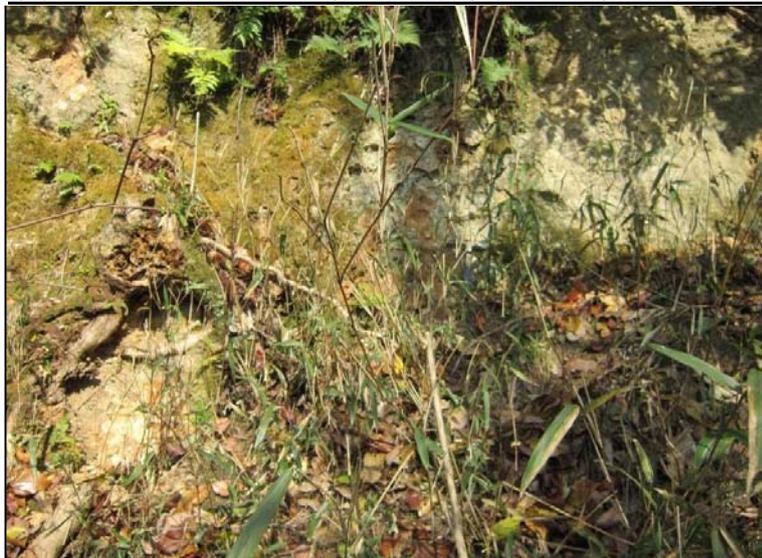
地区名: 奈良市白毫町地内  
地点名: P10  
撮影日: 平成27年12月4日  
写真内容: 大阪層群相当層の露頭  
備考: —

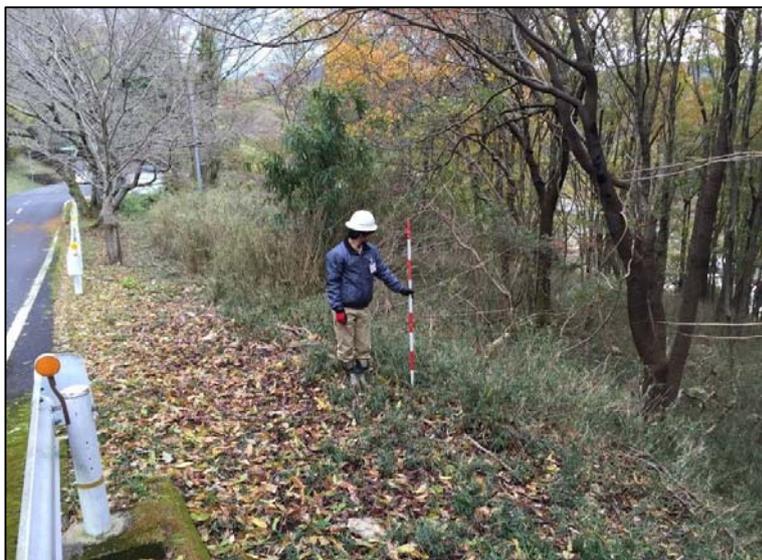
地区名: 奈良市白毫町地内  
地点名: P11  
撮影日: 平成27年12月4日  
写真内容: 段差地形  
備考: —

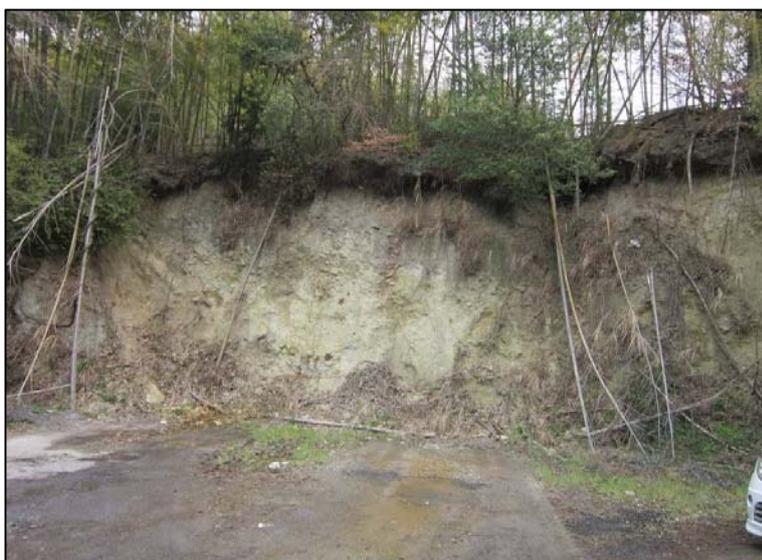
地区名: 奈良市白毫町地内  
地点名: P12  
撮影日: 平成28年1月28日  
写真内容: 大阪層群相当層の露頭  
備考: —
