# 新斎苑整備事業物理探査等業務委託

## 概 要 版

奈良市市民生活部新斎苑建設推進課

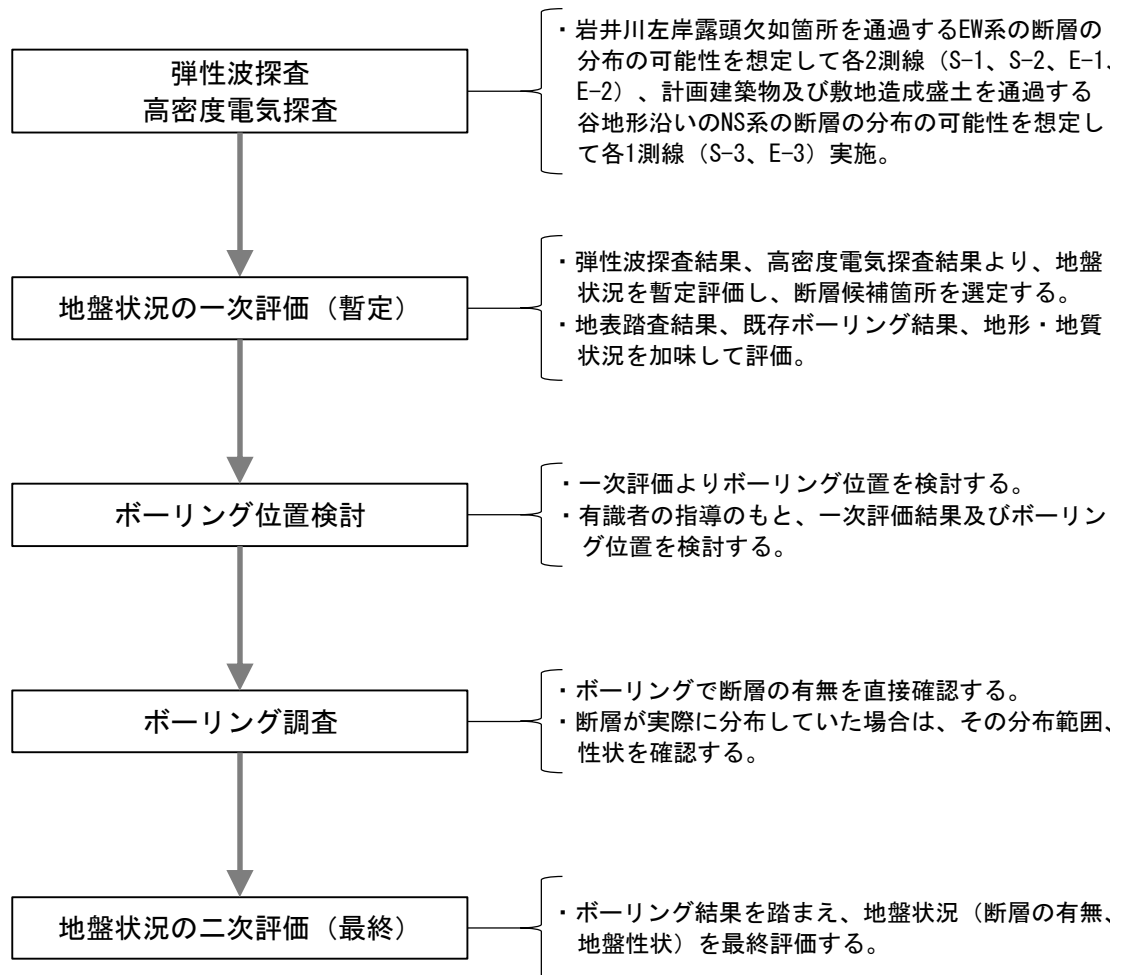
図 1-1. 調査のながれ

今回調査のながれを図 1-1 に示す。

※ここでの「断層」とは、計画建築物、敷地造成盛土の設計施工上問題となるような大規模な断層 (幅数m以上) のことを指す。

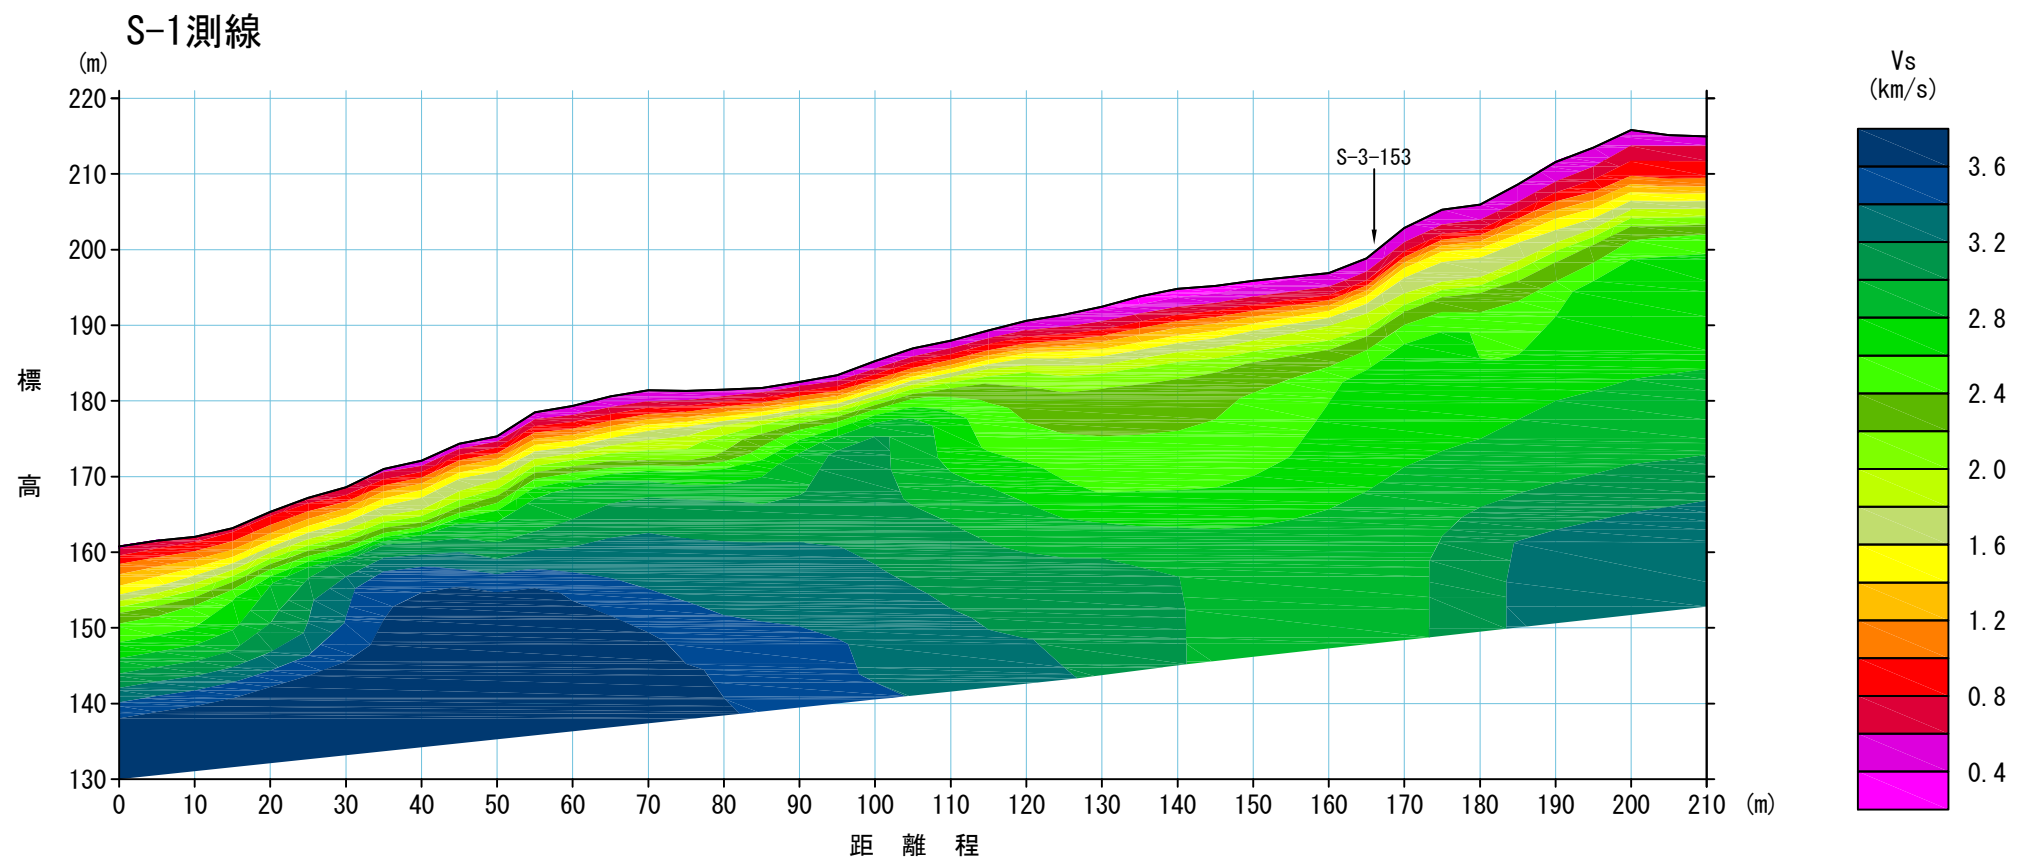
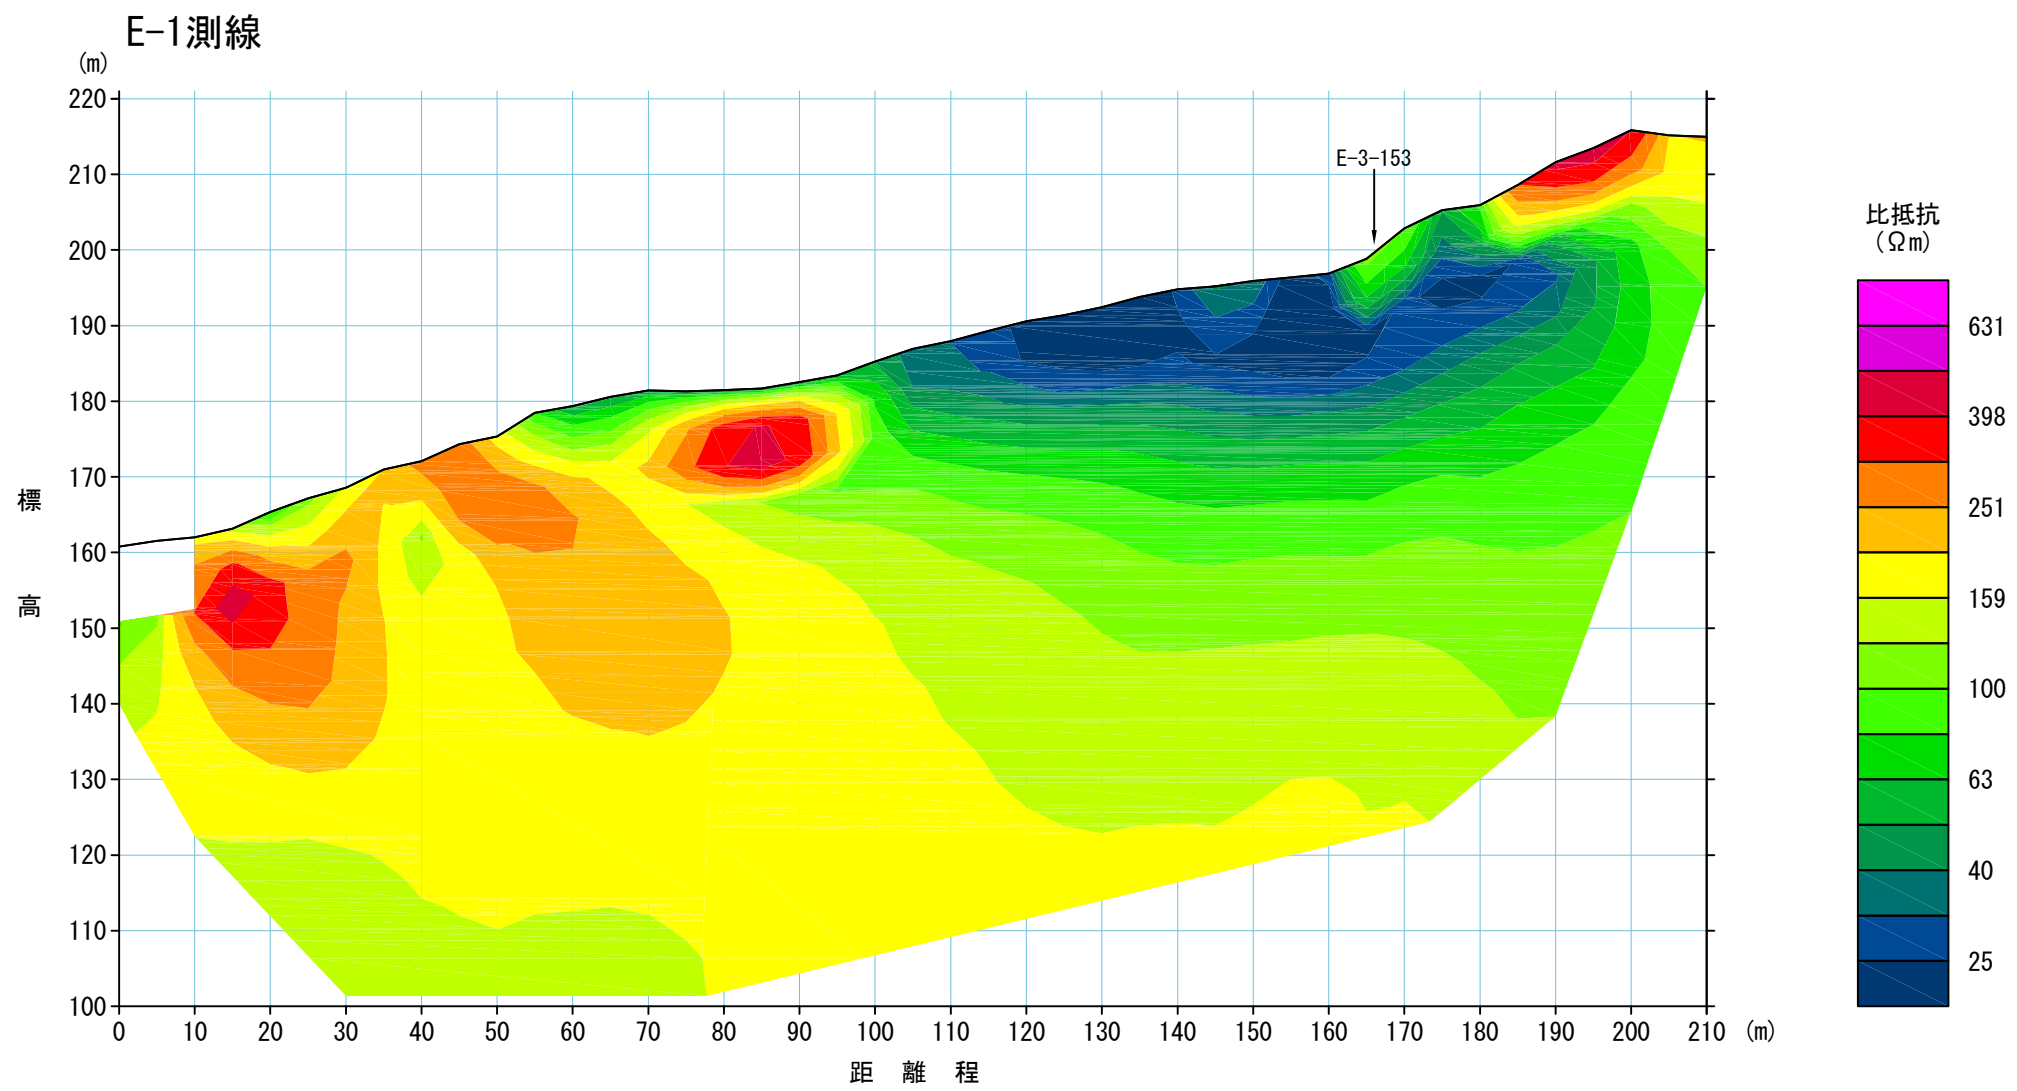
图2-1. 速度断面图 · 比抵抗断面图 (S=1:1,000)

弾性波探査、高密度電気探査の解析結果を図 2-1～図 2-3 に示す。

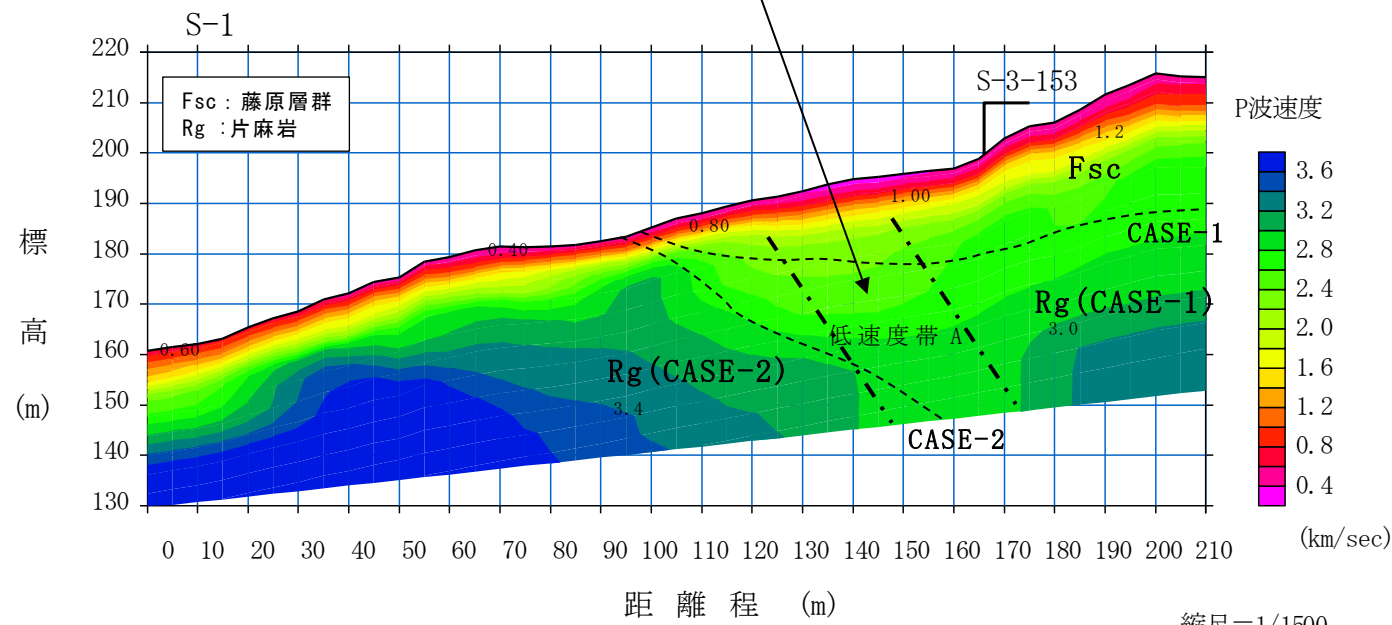
S-1 測線 トモグラフィ解析断面図

※Fsc と Rg の境界は、p 10 に示す様に 2 ケース考えられる。  
CASE-1: 地質境界が浅い  
CASE-2: 地質境界が深い

トモグラフィ解析において、速度値が凹状（下側に凸）を呈する箇所を確認。基盤部（Rg（領家片麻岩）分布域）において 20m 程度の幅、山側 60° 程度の傾斜で分布すると想定。ハギトリ法でも対比可能な低速度帯を確認している（複数の手法で確認されており確度高い）。この低速度帯 A は、周辺より地質は軟質になると推定される。

弾性波探査と電気探査結果より確認された低速度帯 A は、S-2 の低速度帯箇所まで連続していると判断される。この低速度帯 A は、CASE-1: 断層等（破碎帯、亀裂帯）もしくは CASE-2: 不整合等の地層境界（Fsc と Rg の境界付近で軟質になる：E-2 測線探査結果より可能性を想定）と想定される（次頁参照）。

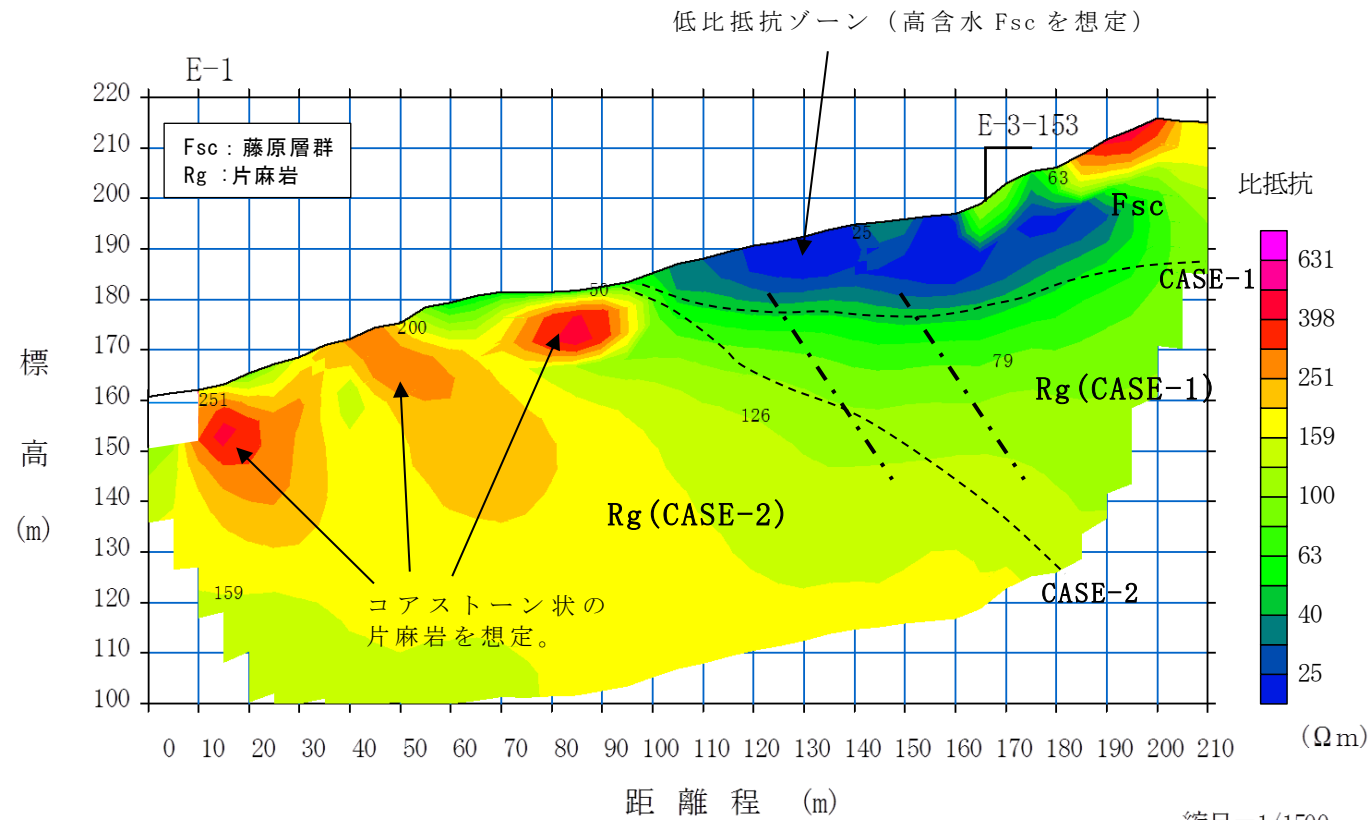
E-1 測線 比抵抗二次元解析断面図

測点 10~100m 付近の地上付近に高比抵抗を呈する箇所が円状に見られる。これらの円状の比抵抗分布形状は片麻岩のコアストーン（河岸の片麻岩露頭に、ブロック化している箇所が多い）である可能性が考えられる。

測点 100~190m 付近の地上付近には低比抵抗ゾーンが見られる。この低比抵抗ゾーンは含水が多い区間と考えられ、地層は Fsc 層（中新世：藤原層群）の礫岩～砂岩の分布域と想定する（下部に難透水層（シルト岩もしくは片麻岩）が分布する）。

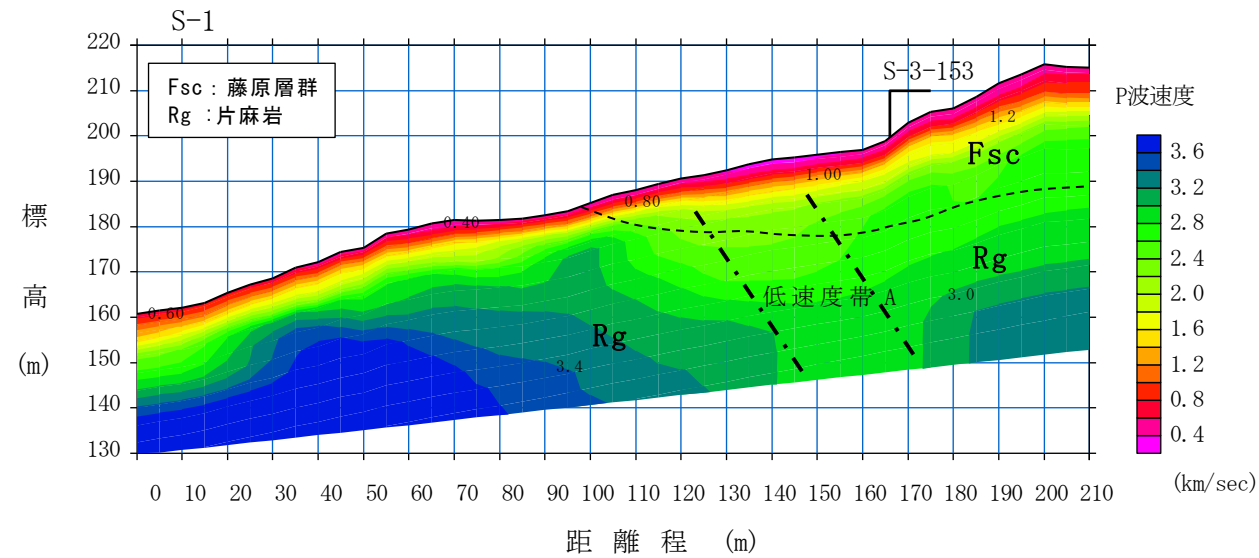
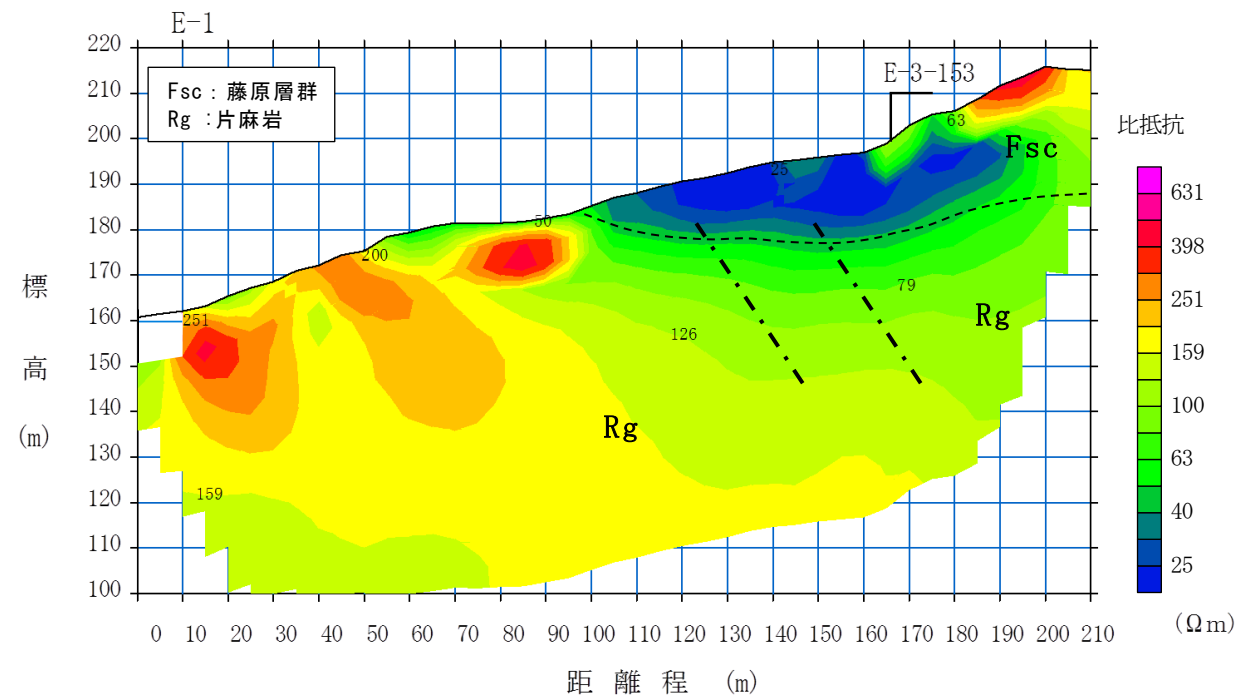
図 3-1(2). 地盤状況一次評価結果 (S-1 測線, E-1 測線)

CASE-1

ある程度の幅のある断層（幅数m以上）が分布し、破碎帯や亀裂帯が低速度帯として検出された場合

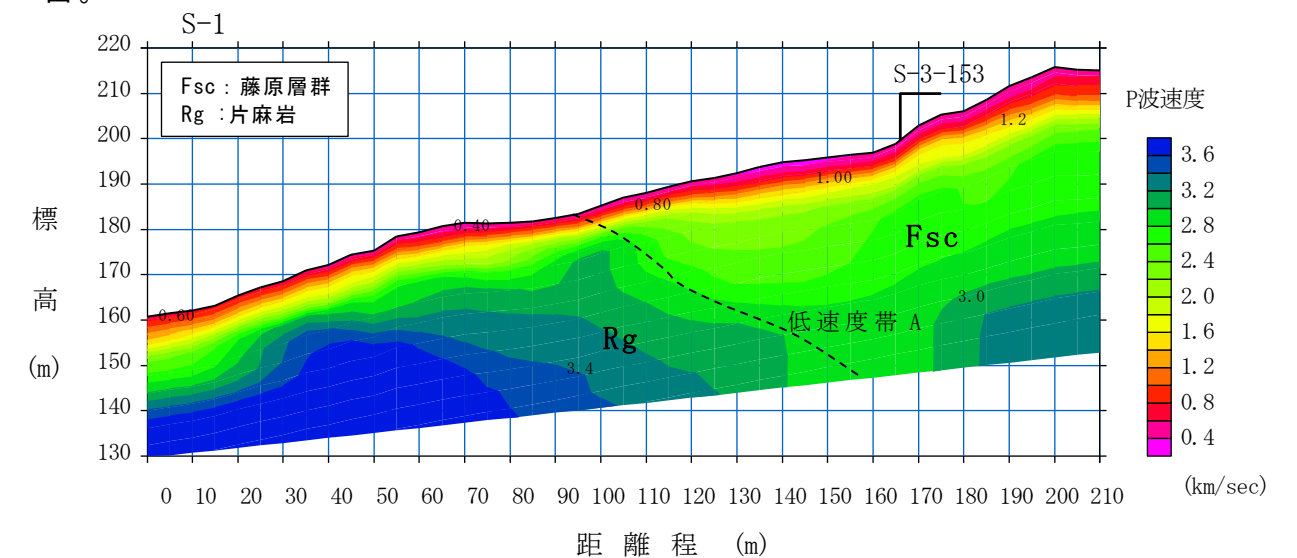
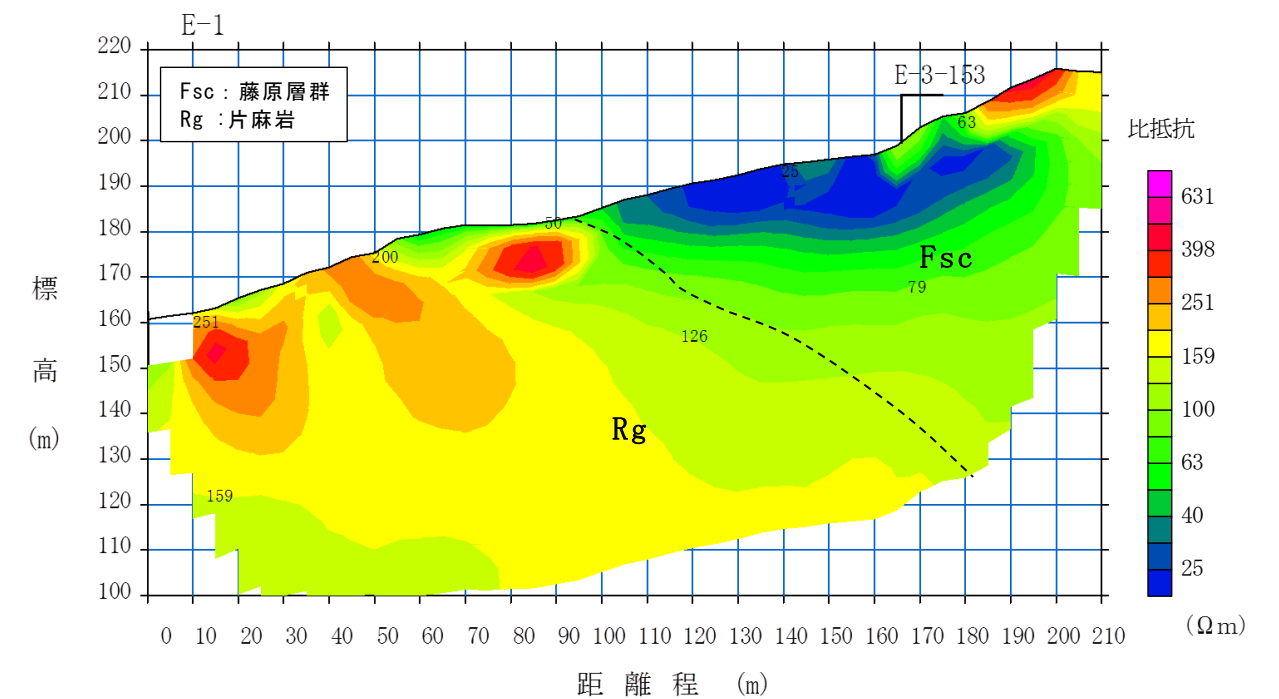
CASE-2

Rg と Fsc が不整合等の傾斜した地層境界で接して分布している場合。Rg と Fsc は物性 (Vp、比抵抗) が大きく異なるため、傾斜した地層境界を低速度帯として検出。

ボーリング B-9 で直接確認した結果、一次評価での 2 ケースのうち、CASE-2 の Fsc と Rg の不整合等の地質境界である事が確認された。CASE-1 に該当するような顕著な断層等岩質劣化部は確認されなかった。

Fsc と Rg は固結度（硬軟）が異なり速度値に差があるため、相対的に速度値が低い Fsc が不整合で傾斜して分布する地質構造が、弾性波探査で低速度領域の落ち込みや低速度帯として検出されたと評価される。

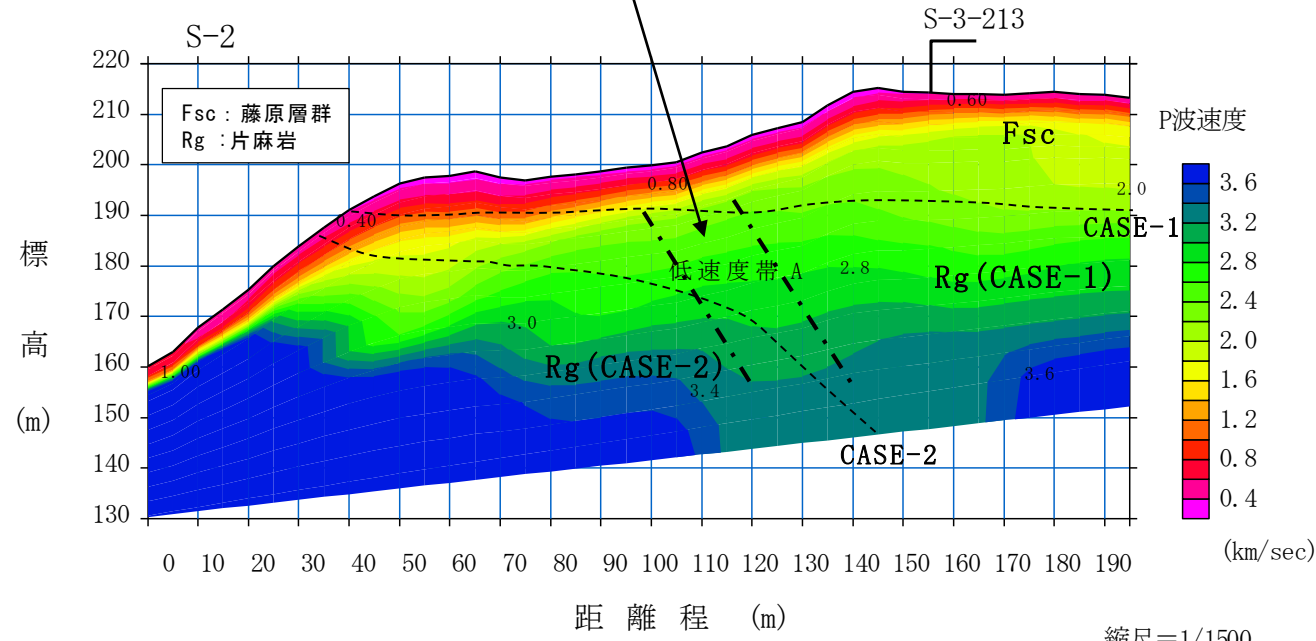
S-2 測線 トモグラフィ解析断面図

※Fsc と Rg の境界は、p 12 に示す様に 2 ケース考えられる。  
CASE-1: 地質境界が浅い  
CASE-2: 地質境界が深い

トモグラフィ解析において、S-1 測線と同様に速度値が凹状（下側に凸）を呈する箇所を確認。基盤部 (Rg (領家片麻岩) 分布域) において 20m 程度の幅、山側 60° 程度の傾斜で分布すると想定。ハギトリ法でも対比可能な低速度帯を確認している（複数の手法で確認されており確度高い）。この低速度帯 A は、周辺より地質は軟質になっていると推定される。

弾性波探査と電気探査結果より確認された低速度帯 A は、S-1 の低速度帯箇所まで連続していると判断される。この低速度帯 A は、CASE-1: 断層等（破碎帯、亀裂帯）もしくは CASE-2: 不整合等の地層境界（Fsc と Rg の境界付近で軟質になる）と想定される（次頁参照）。

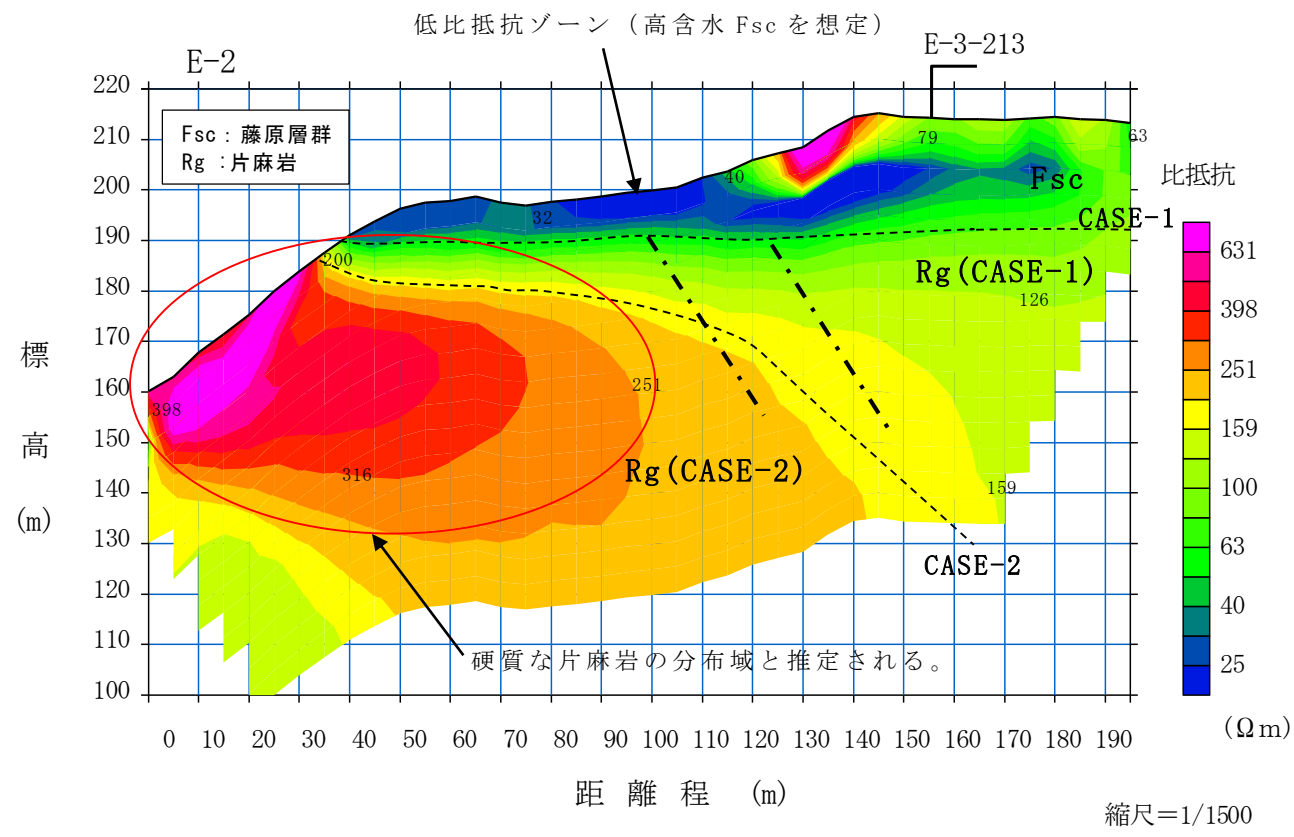
E-2 測線 比抵抗二次元解析断面図

測点 0~100m 付近に高比抵抗を呈する箇所が大きな円状に見られる（左図赤丸範囲）。この高比抵抗範囲は硬質な片麻岩の分布範囲である可能性が考えられる。

測点 40m 付近より終点側の地上付近には、E-1 測線と同様に低比抵抗ゾーンが分布する。この低比抵抗ゾーンは含水が多い領域と考えられ、地層は E-1 測線と同様に Fsc (中新世：藤原層群) の礫岩～砂岩の分布域と想定する（下部に難透水層が分布する）。

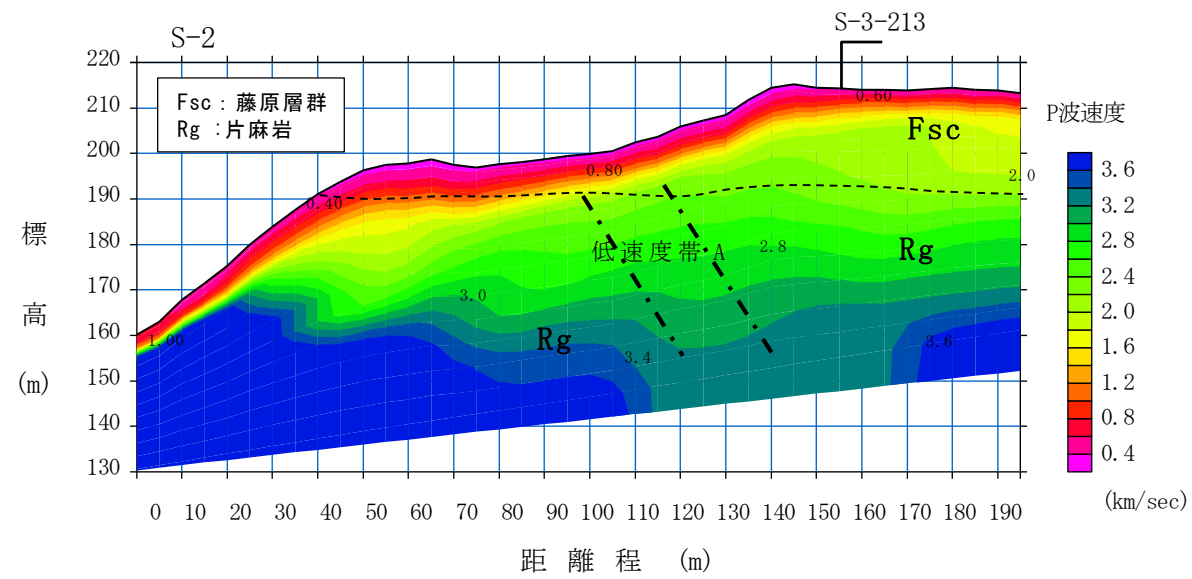
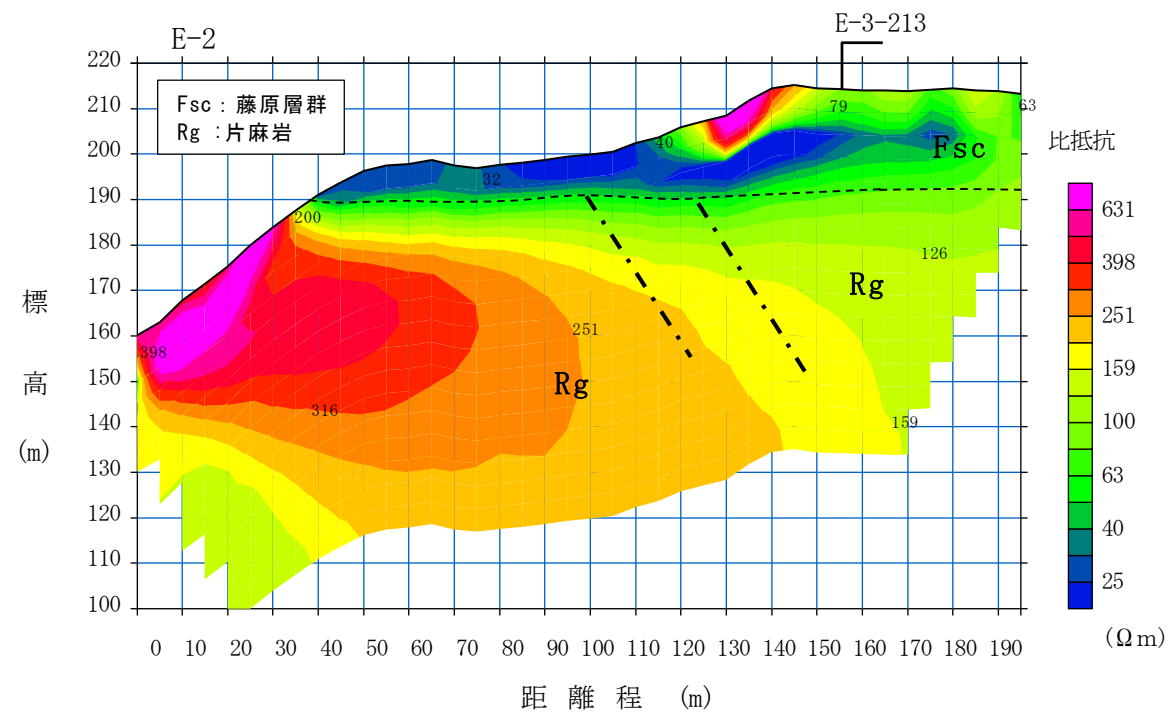
図 3-2(2). 地盤状況一次評価結果 (S-2 測線, E-2 測線)

CASE-1

ある程度の幅のある断層（幅数m以上）が分布し、破碎帯や亀裂帯が低速度帯として検出された場合

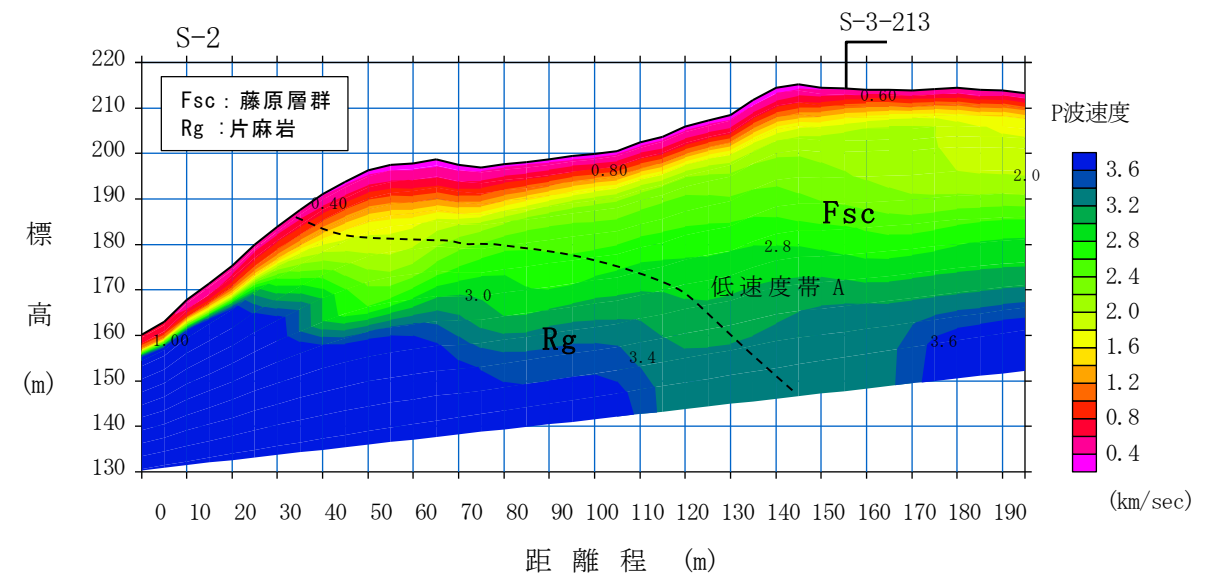
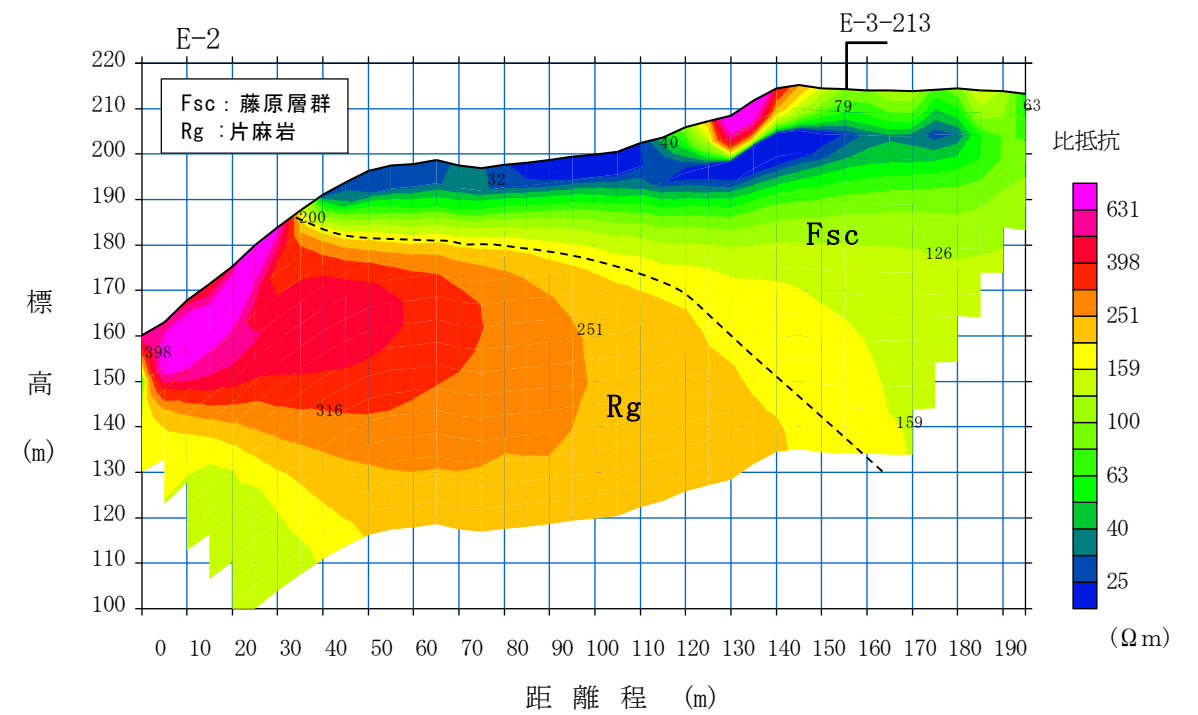
CASE-2

Rg と Fsc が不整合等の傾斜した地層境界で接して分布している場合。Rg と Fsc は物性 (Vp、比抵抗) が大きく異なるため、傾斜した地層境界を低速度帯として検出。

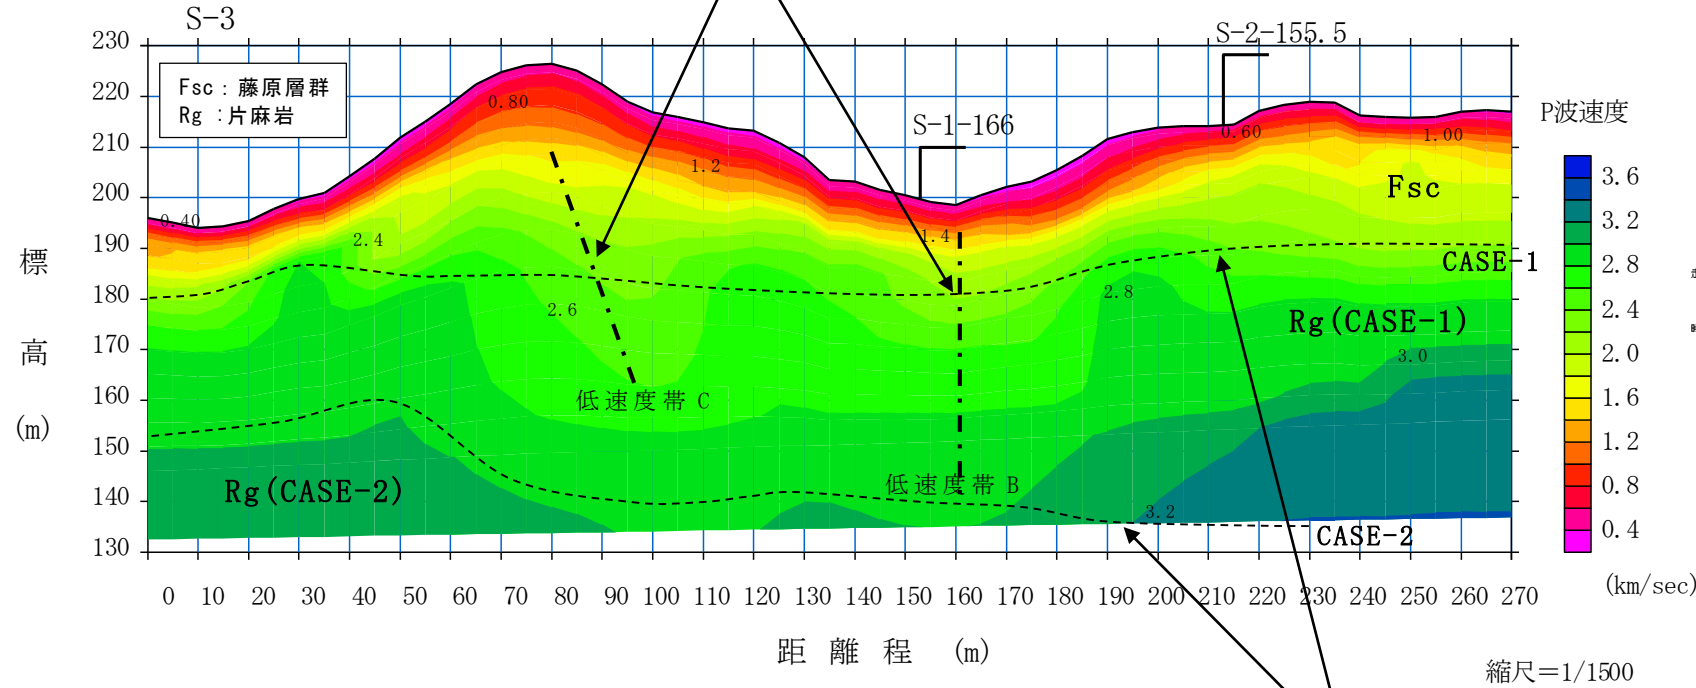
S-3 測線 トモグラフィ解析断面図

Fsc と Rg の境界は、S-1, 2, E-1, 2 測線の地質解釈により 2 ケース考えられる。  
(CASE-1 の場合浅い、CASE-2 の場合深い)

基盤層の速度低下部。ハギトリ法の低速度帯に対比される。周辺より地質は軟質になっていると推定される。

トモグラフィ解析において、速度値が凹状（下側に凸）を呈する箇所を 2 箇所（測点 80m 付近と 160m 付近）。地山深部に向かい徐々に不明瞭になり、地山深部までは連続していない。ハギトリ法でも同位置に低速度帯を確認している（複数の手法で確認されており確度高い）ことより、低速度帯 B、低速度帯 C（周辺より地質は軟質になる）と評価する（低速度帯の傾斜方向は、凹状（下側に凸）呈す速度値の連続方向より想定）。

弾性波探査と電気探査結果より確認された低速度帯 B、C は、N-S 方向のリニアメントを構成する断層等（破碎帯、亀裂帯）である可能性が考えられる。

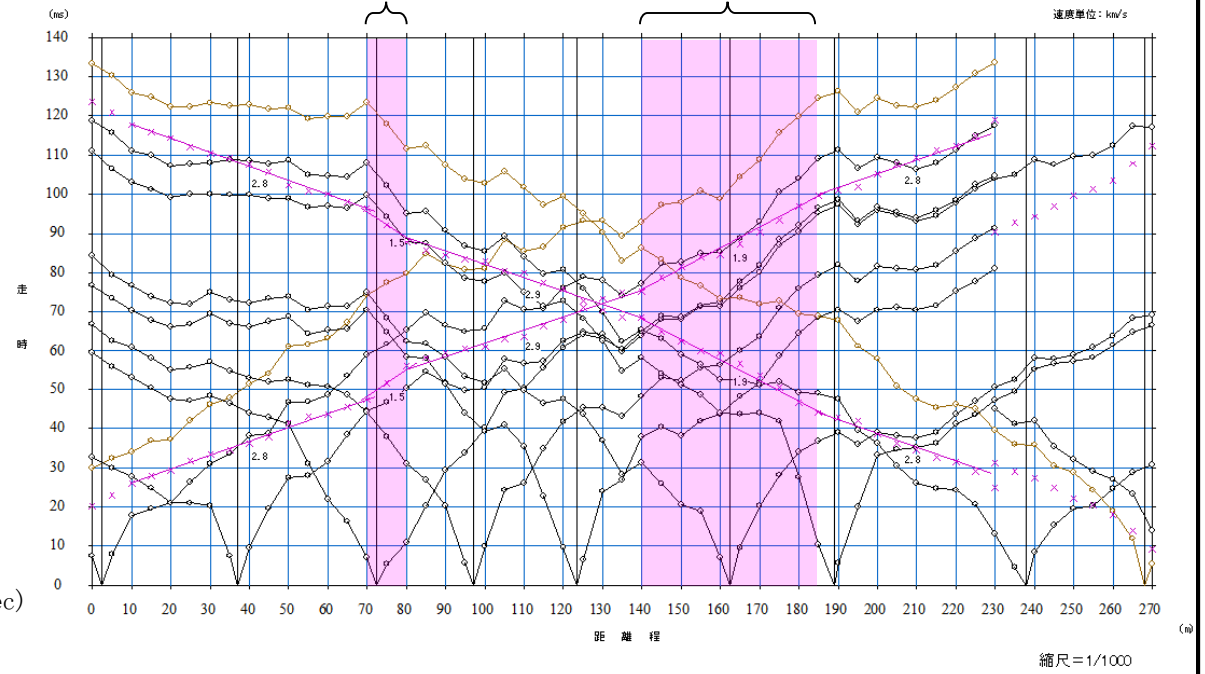
S-3 測線 走時曲線図

ハギトリ法による低速度帯の区間

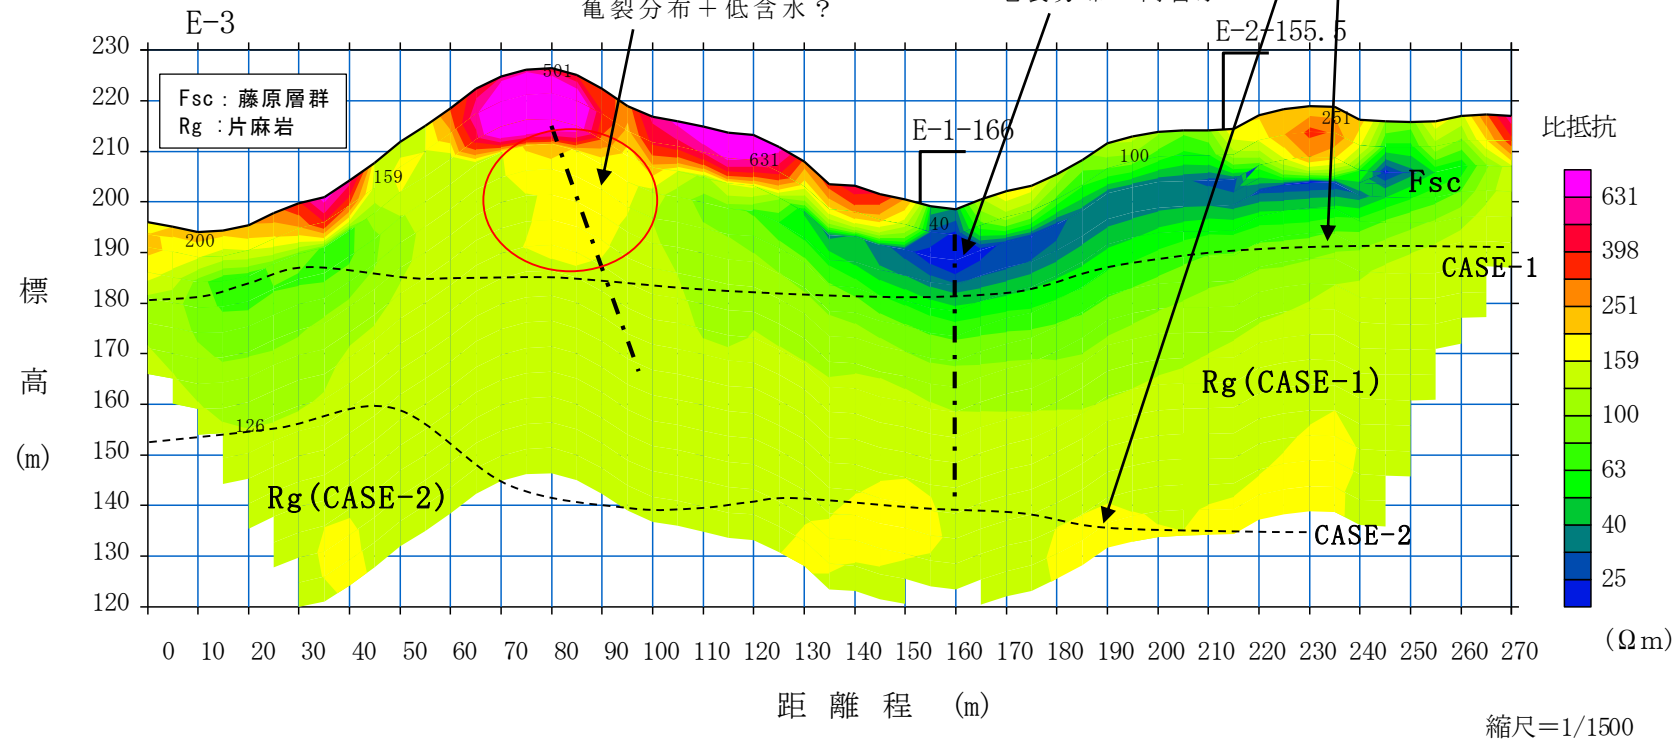
E-3 測線 比抵抗二次元解析断面図

高比抵抗ゾーン  
亀裂分布+低含水?

低比抵抗ゾーン  
亀裂分布+高含水?

測点 80m 付近の弾性波低速度帯 C 相当箇所では、周辺と比較しやや高比抵抗を呈す箇所（赤丸）が見られる。この箇所は含水が低い（亀裂等が開き含水低下？）と考えられる。  
測点 160m 付近の弾性波低速度帯 B 相当箇所では、周辺と比較し低比抵抗を呈す箇所が見られる。含水が多い区間と考えられる（沢沿いの亀裂等が開き沢水が鉛直方向に浸透？）。

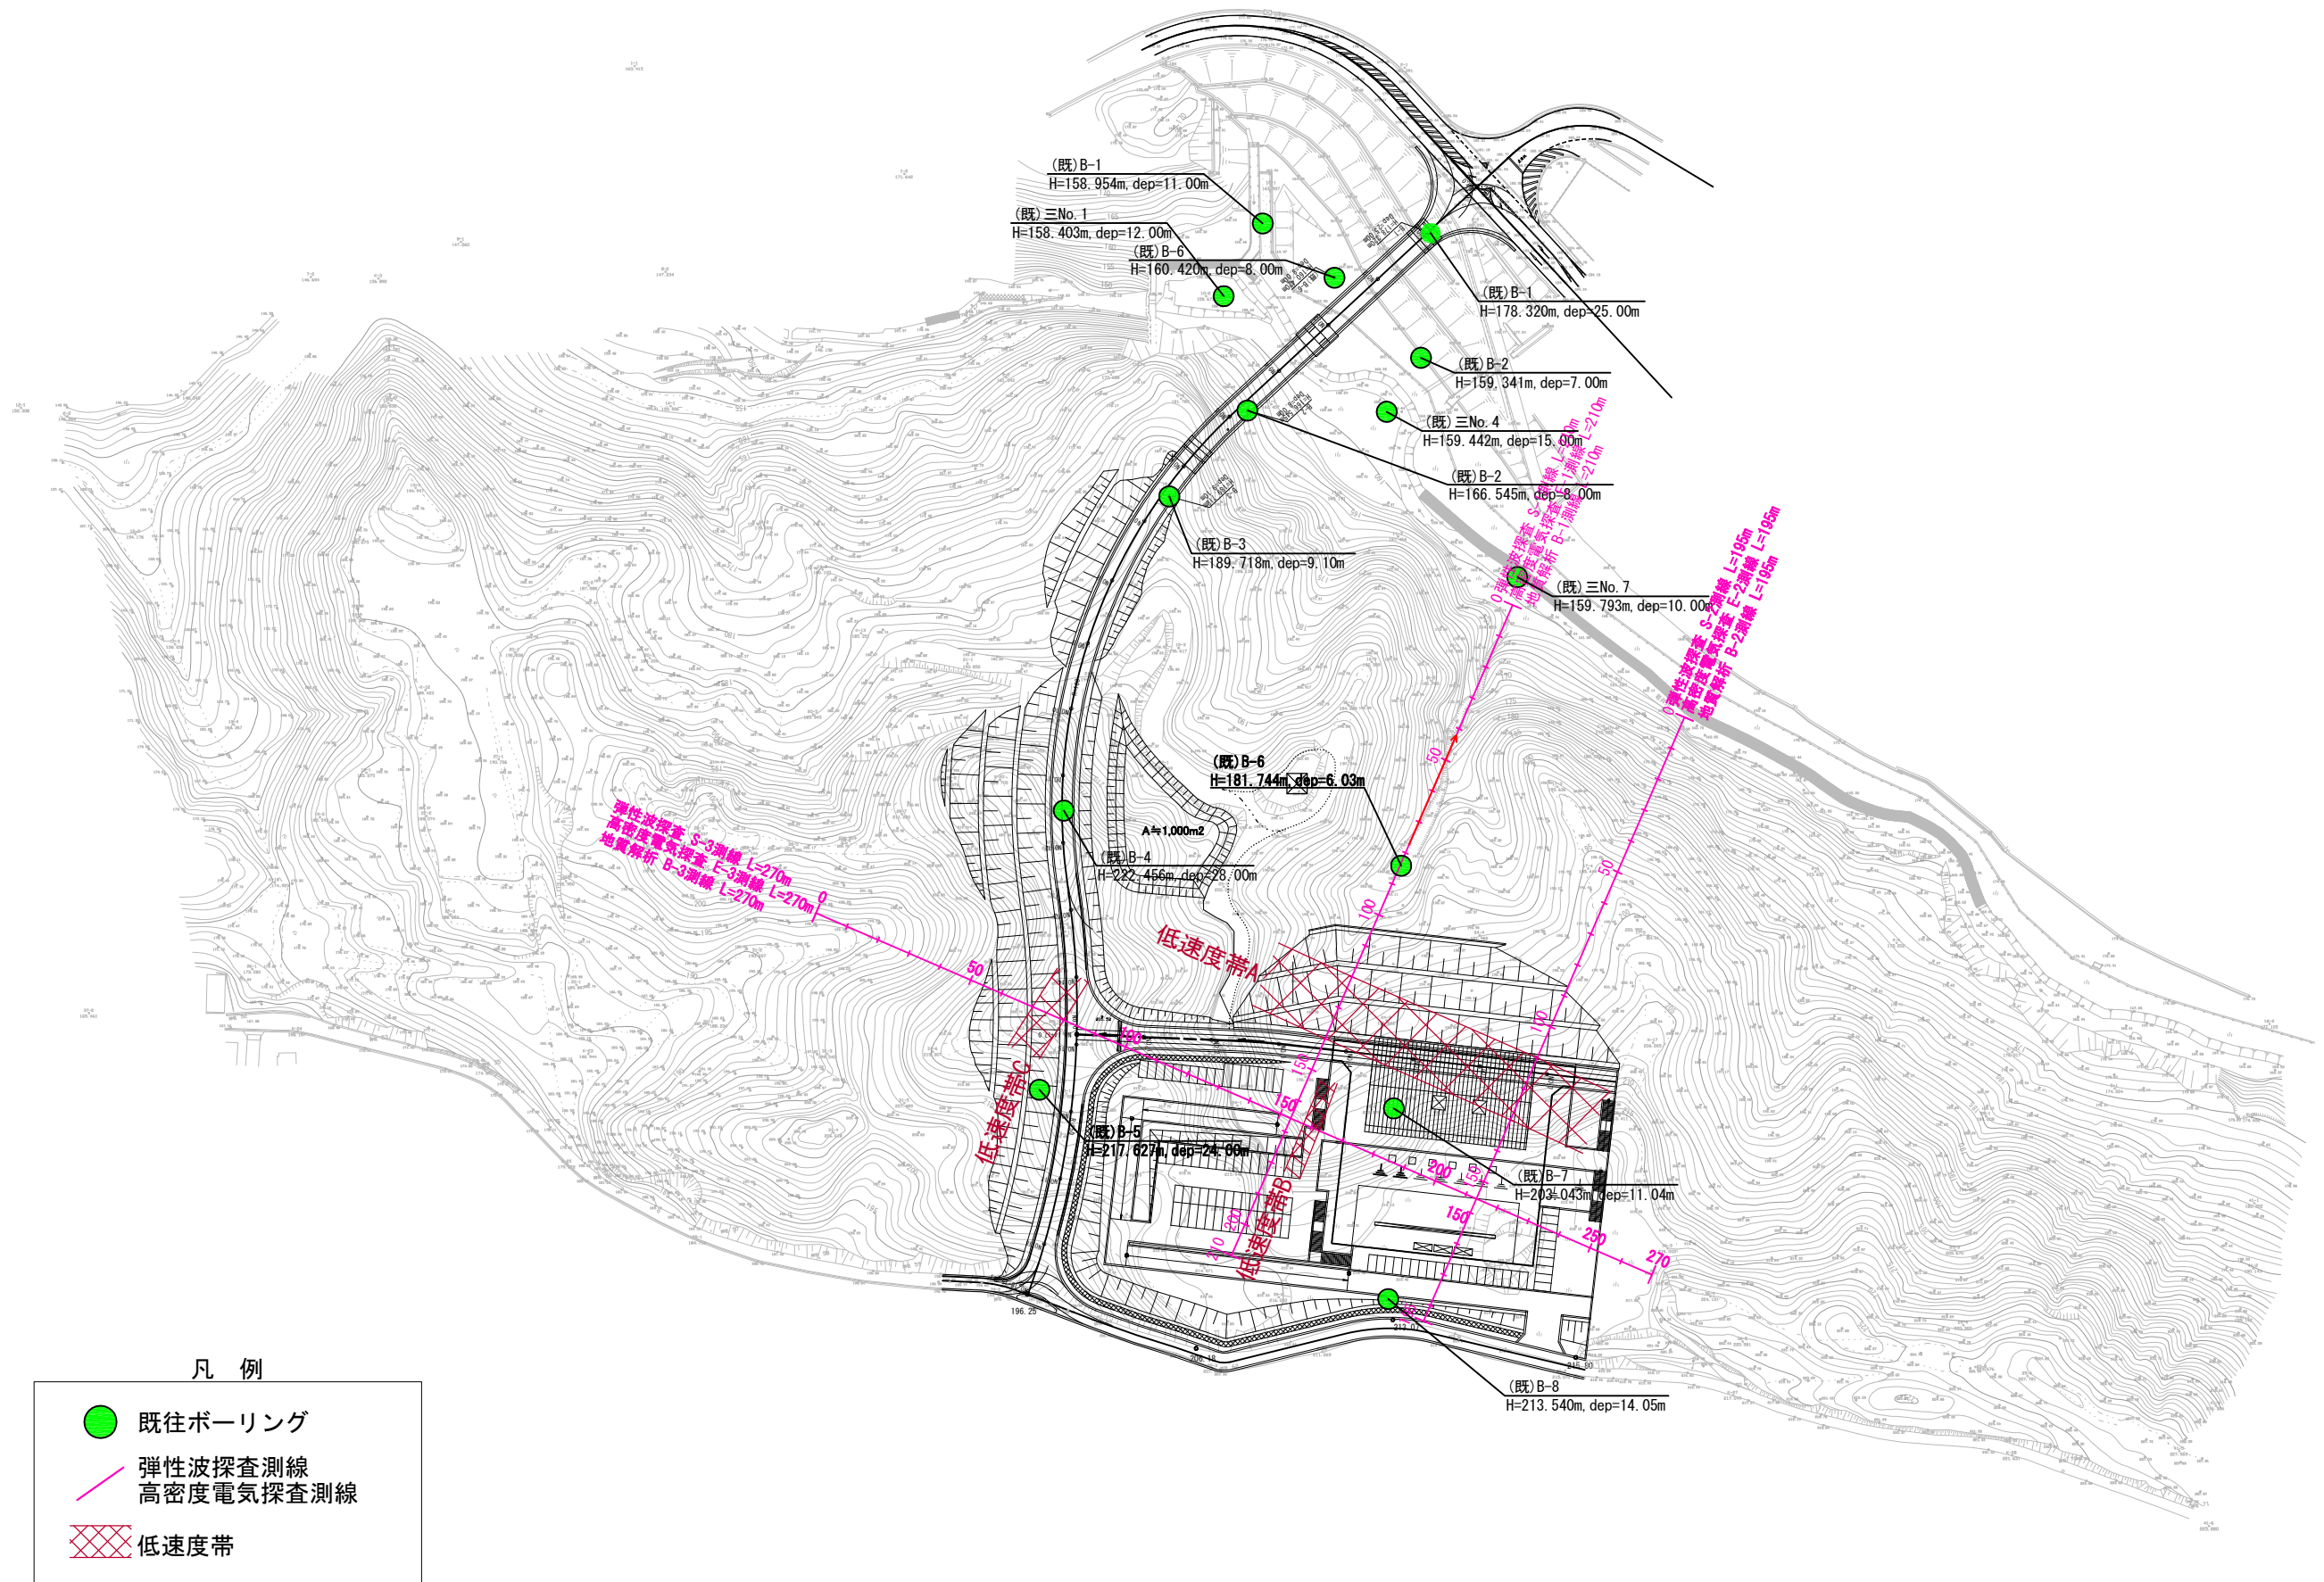
図3-4. 低速度帯分布位置図 (S=1:2,000)

同図より、本調査地で断層が分布している可能性がある領域として、低速度帯 A、低速度帯 B、低速度帯 C の 3 つの候補が確認された。各低速度帯の分布位置を図 3-4 に示す。表 3-1 に一次評価時点での各低速度帯の評価を示す。

低速度帯 A、低速度帯 B については、計画施設の建築物、敷地造成盛土に分布範囲がかかるため、ボーリング調査によりその性状を把握する必要があるが、低速度帯 C については道路部に位置し、計画施設の建築物、敷地造成盛土には
