# 新斎苑整備事業物理探査等業務委託

## 概 要 版

奈良市市民生活部新斎苑建設推進課

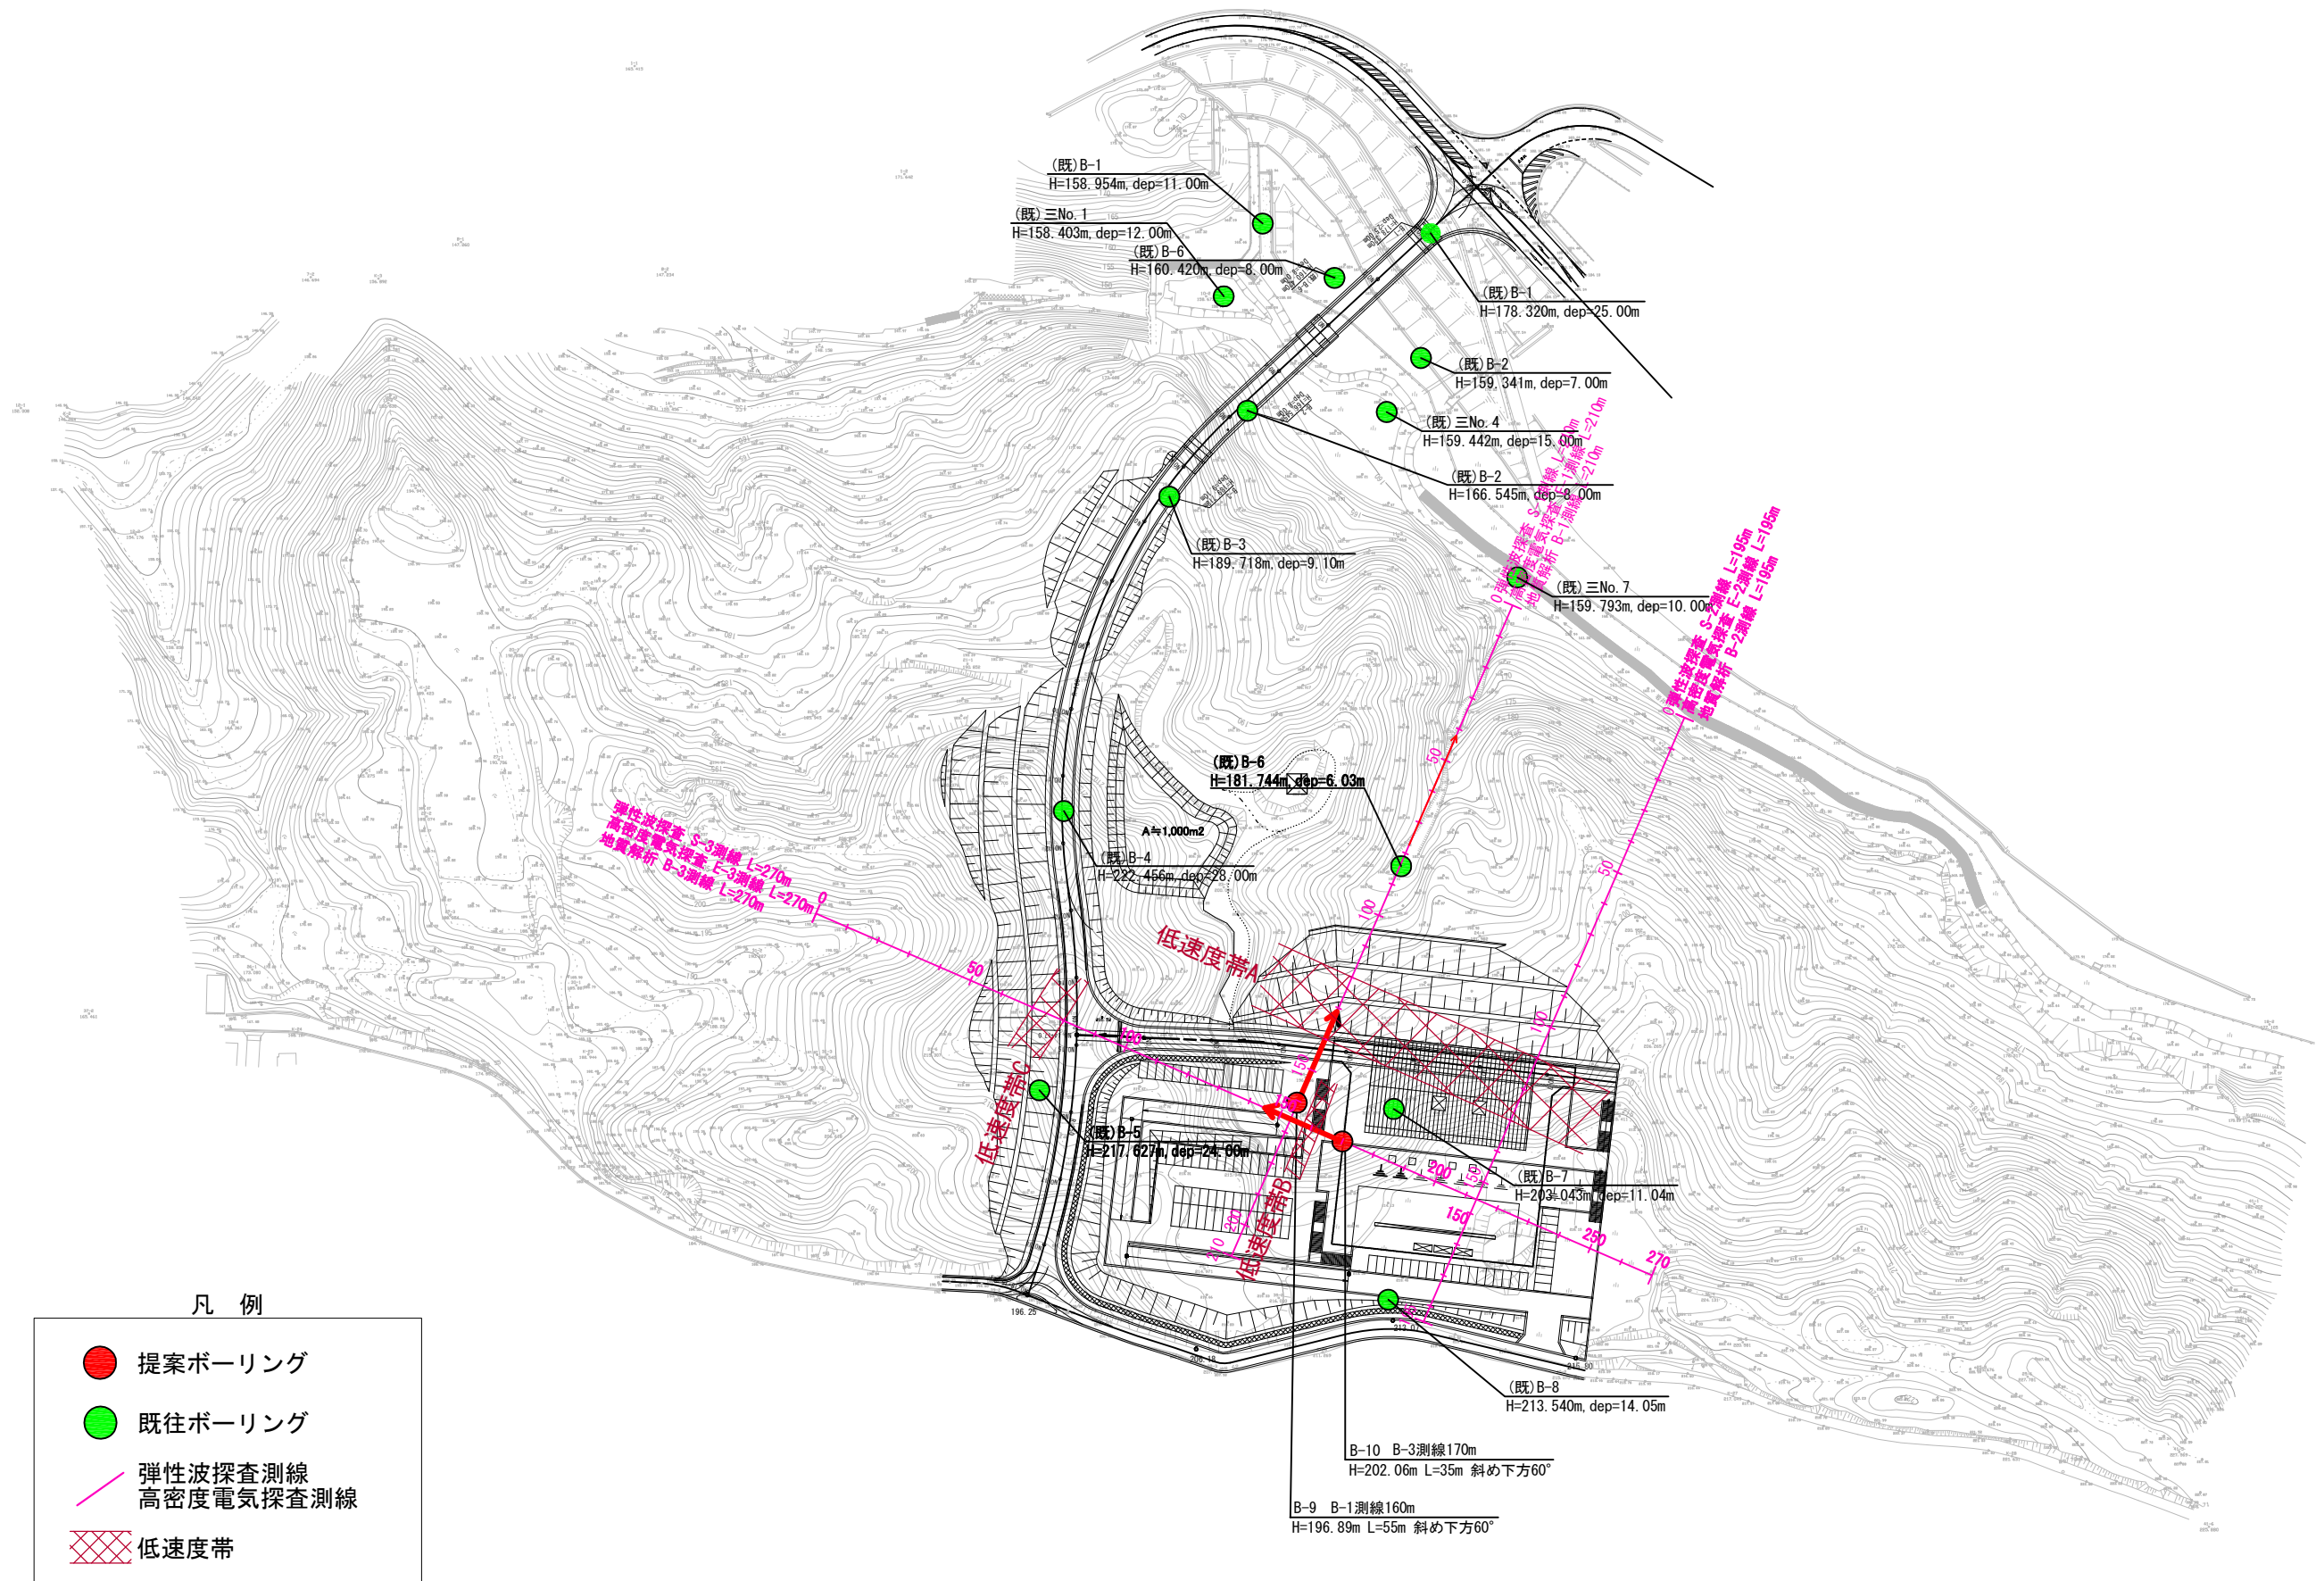
図4-1. 調査位置平面図 (S=1:2,000)

図 4-1 にボーリング計画位置図を示す。図 4-2、図 4-3 にボーリング計画図を示す。表 4-1 にボーリング計画を示す。

ボーリングNo.	調査対象	位置	仕様
B-9	低速度帯A	B-1測線 測点160m	斜め60°下方, L=55m φ66mmオールコアボーリング
B-10	低速度帯B	B-3測線 測点170m	斜め60°下方, L=35m φ66mmオールコアボーリング

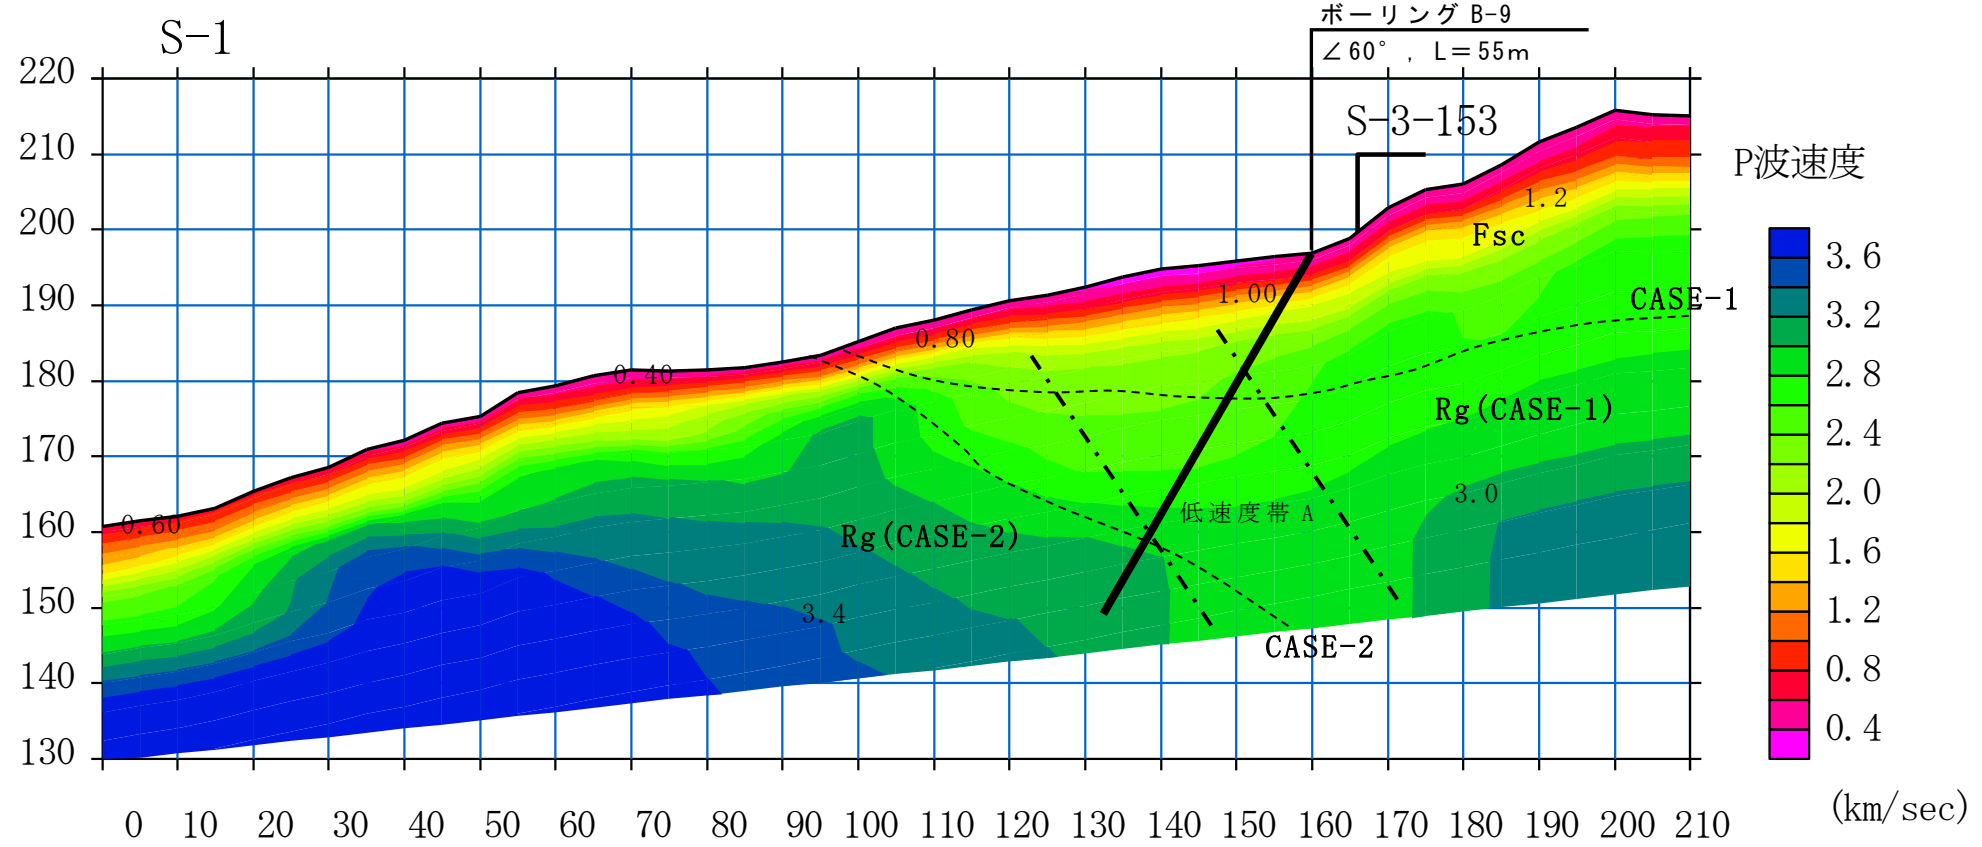
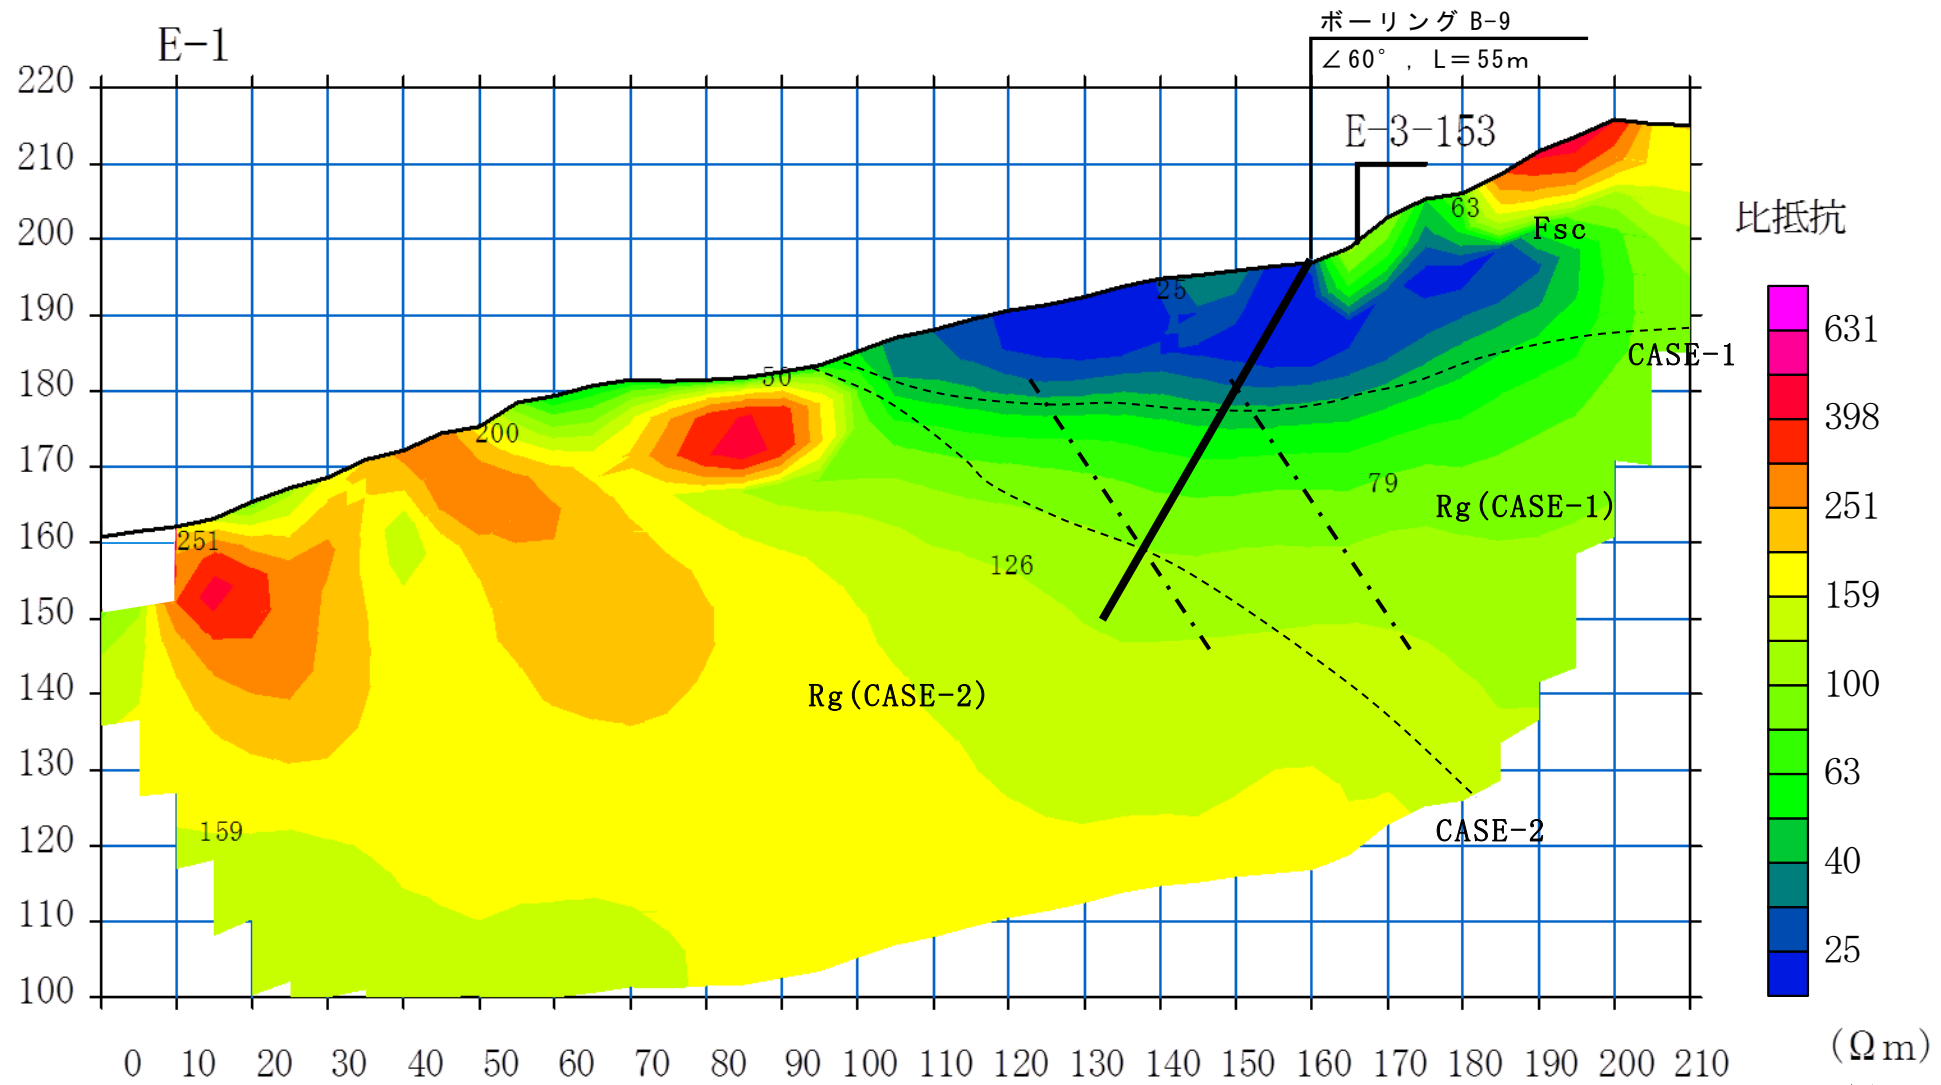
図 4-2. ボーリング計画図 (B-9)

※Fsc と Rg の境界は、p 10  
に示す様に 2 ケース考え  
られる。  
CASE-1：地質境界が浅い  
CASE-2：地質境界が深い

注意：本図の地質想定は、ボーリング調査を行う前の調査途中段階の暫定評価である。

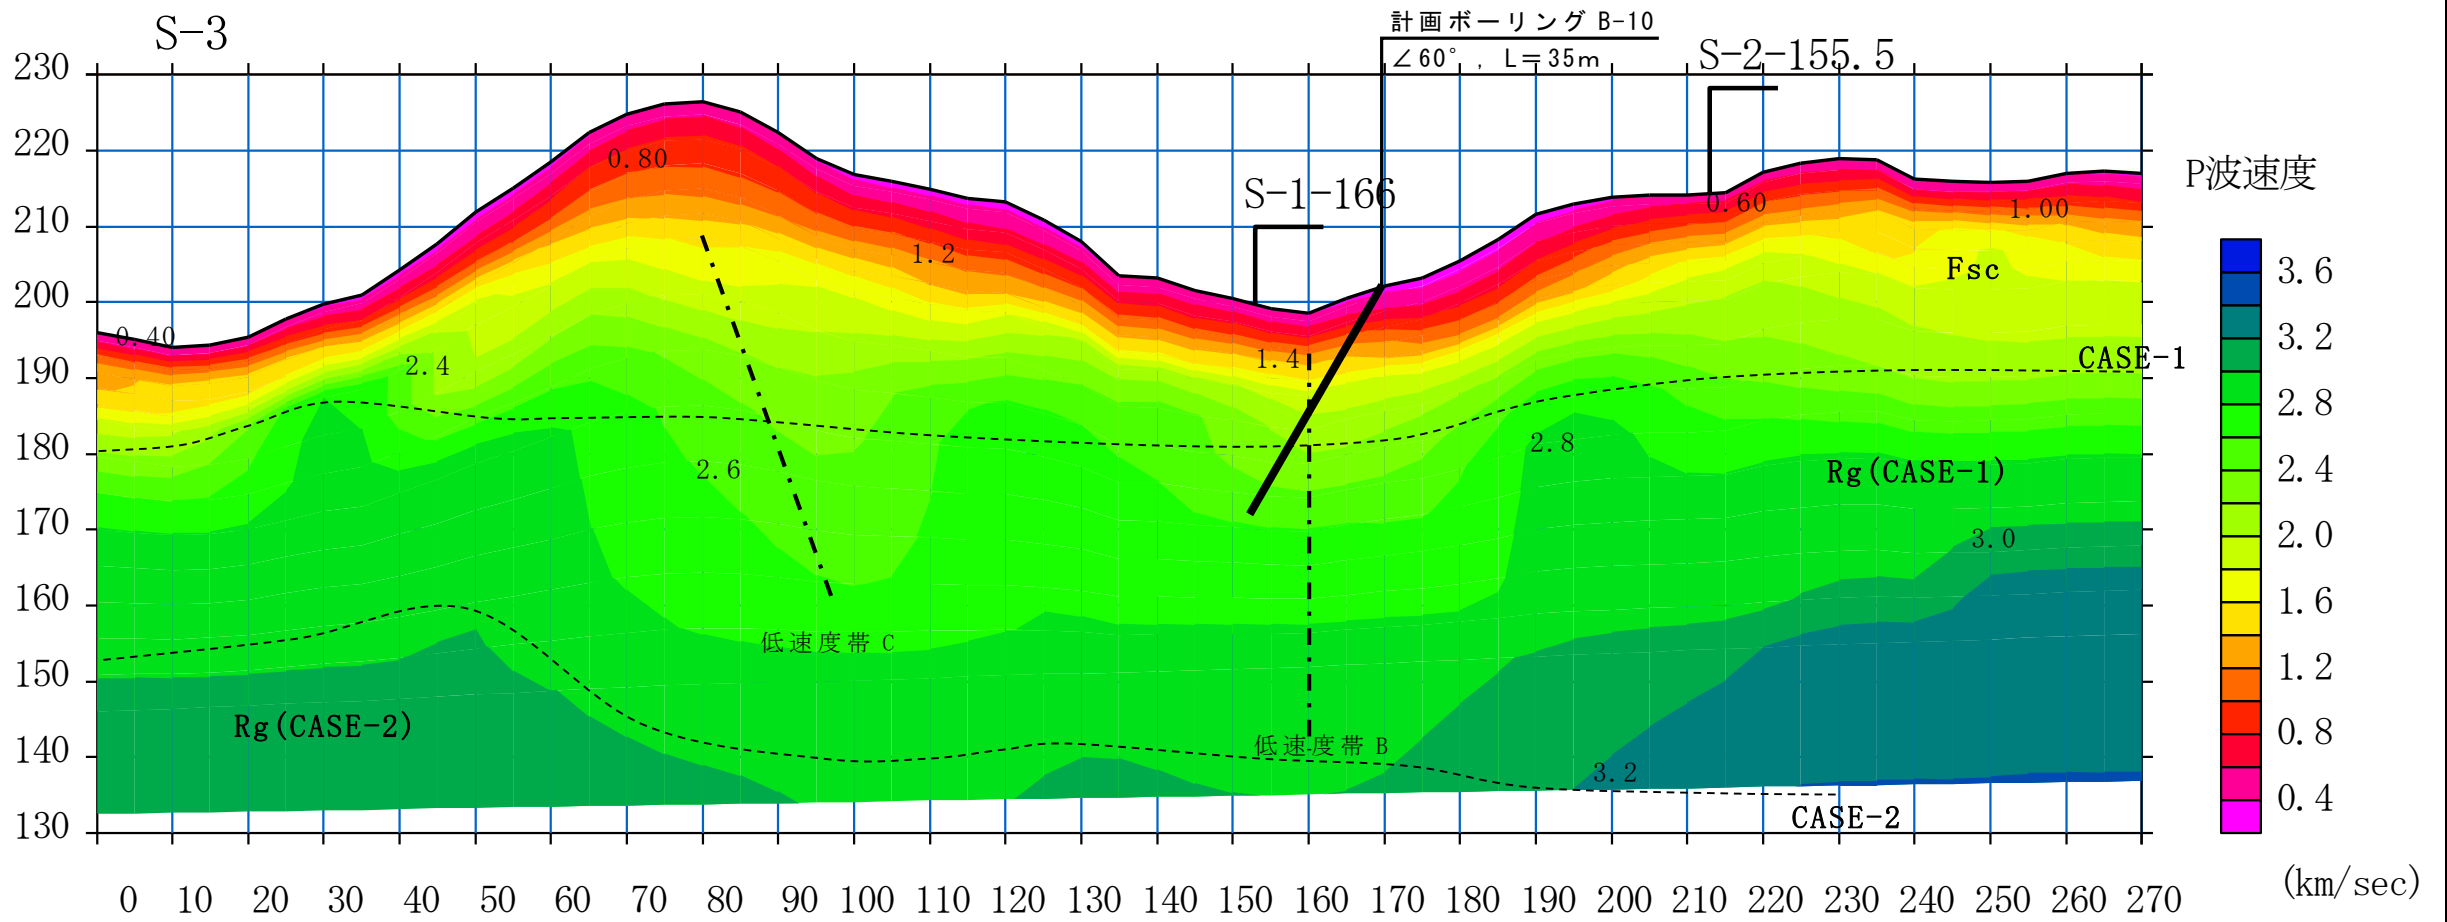
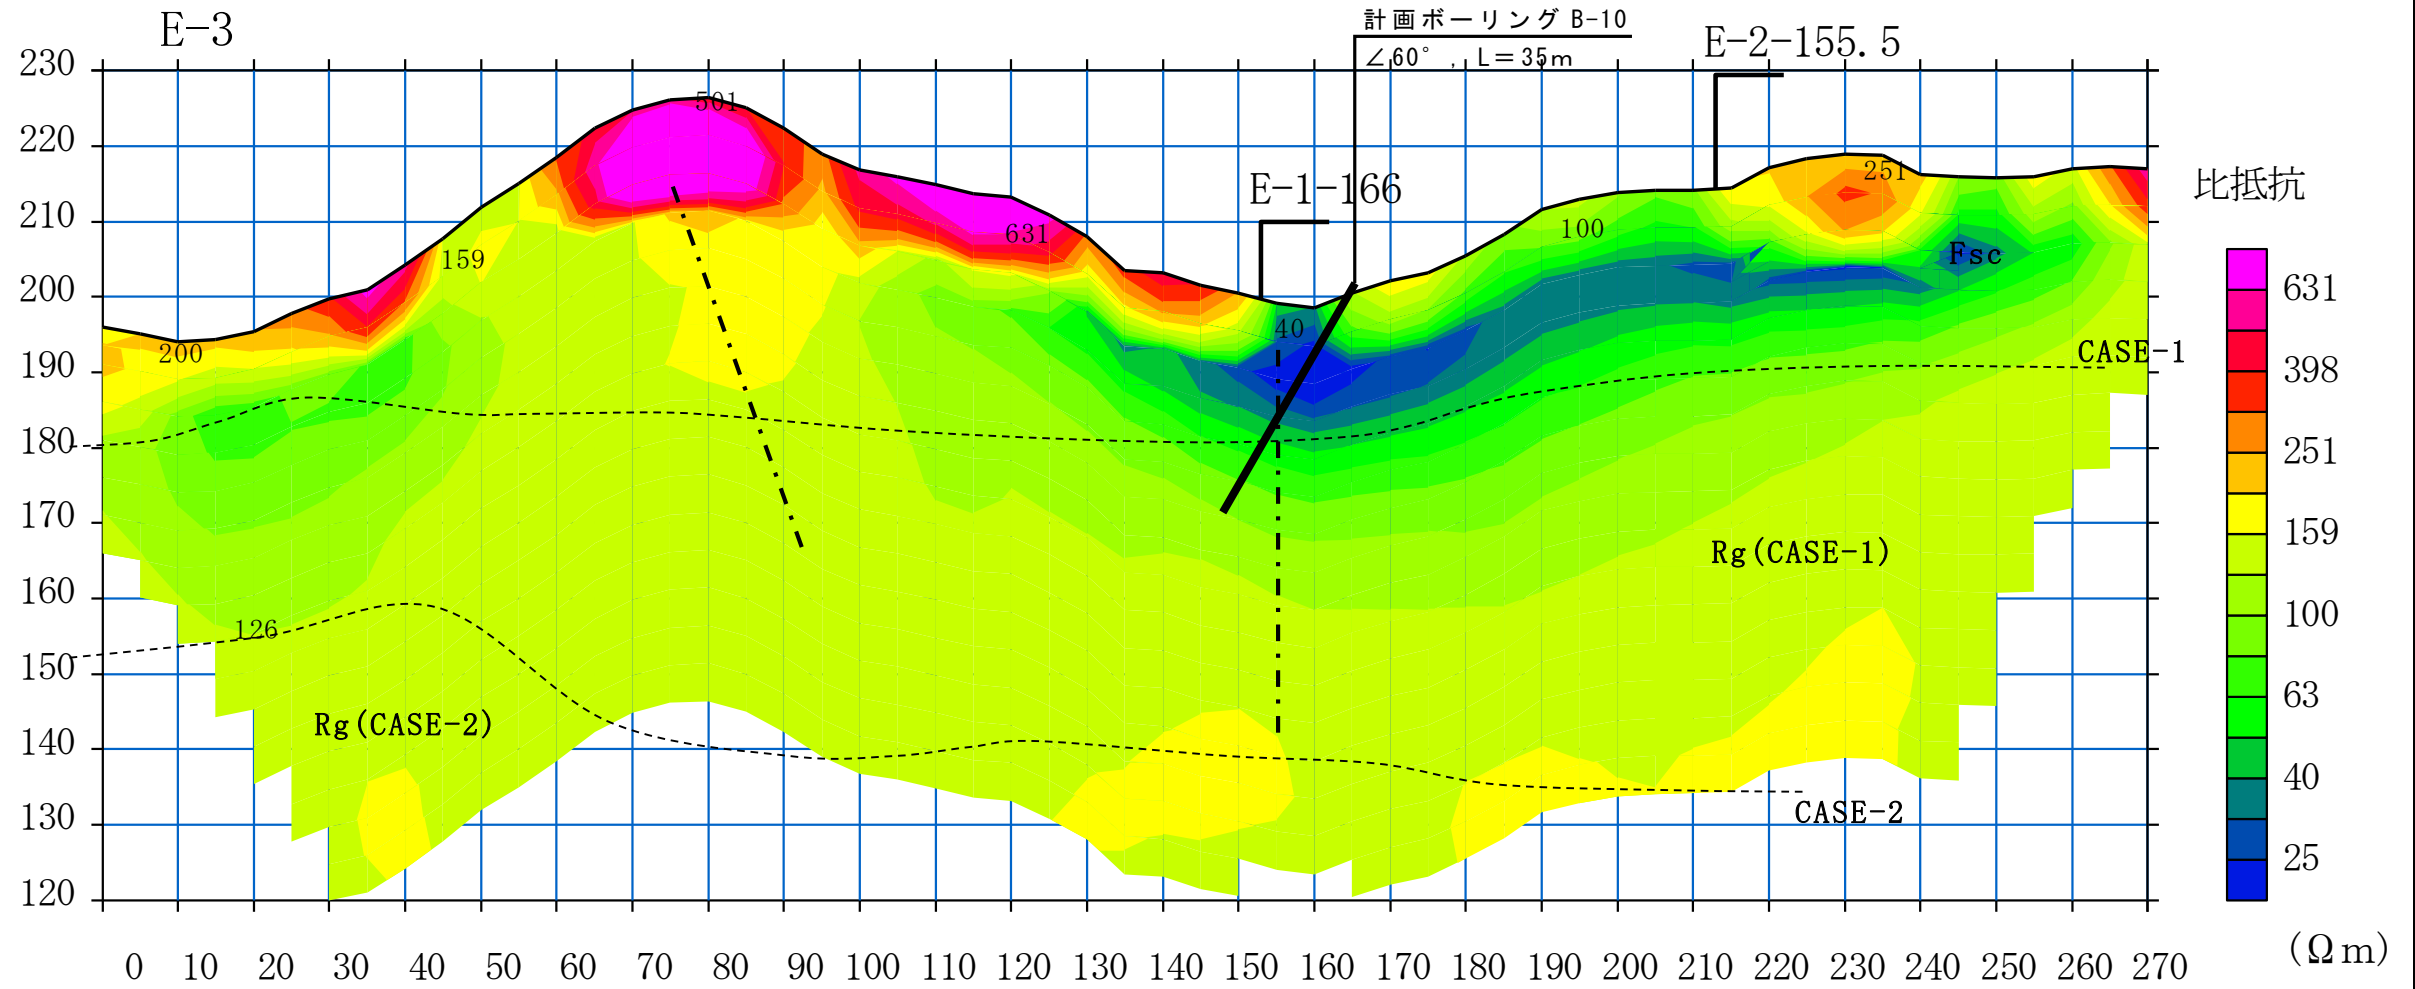
図 4-3. ボーリング計画図 (B-10)

※Fsc と Rg の境界は、  
S-1, 2, E-1, 2 測線の地質  
解釈により 2 ケース  
考えられる。  
(CASE-1 の場合浅い、  
CASE-2 の場合深い)

注意：本図の地質想定は、ボーリング調査を行う前の調査途中段階の暫定評価である。

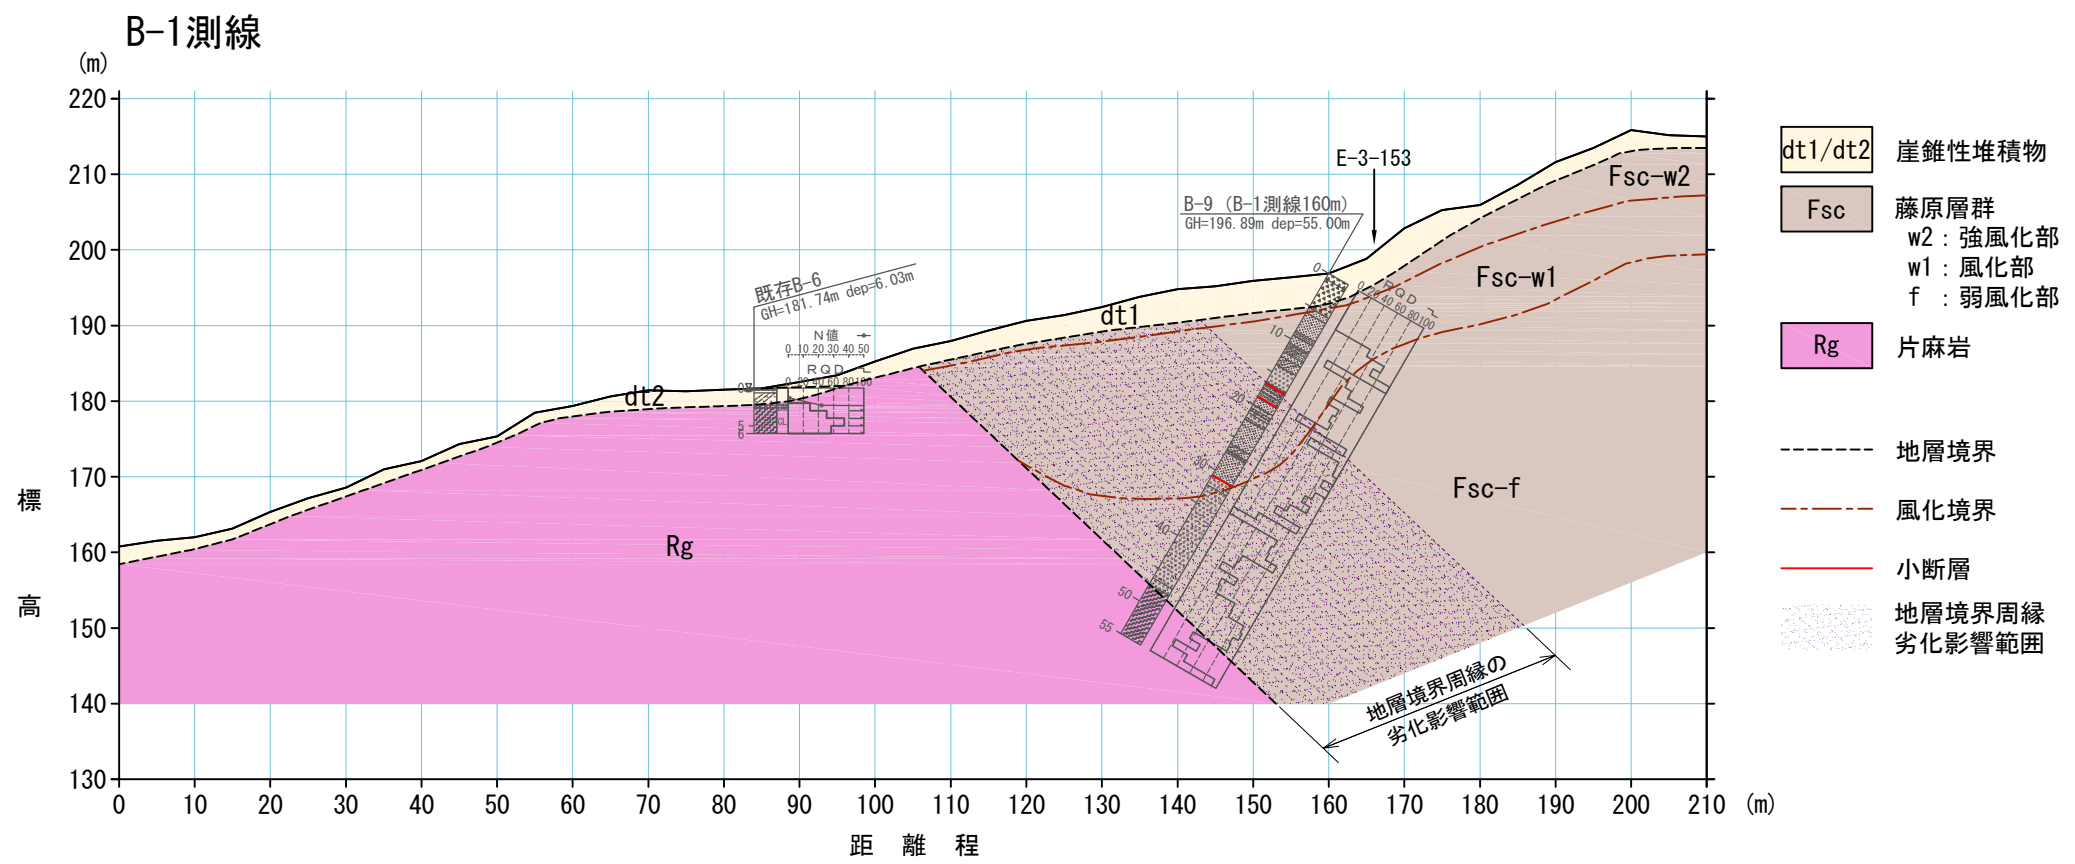
図5-1. 地質断面図 (S=1:1,000)

ボーリング結果より、地質断面図を図 5-1, 図 5-2 に示す。

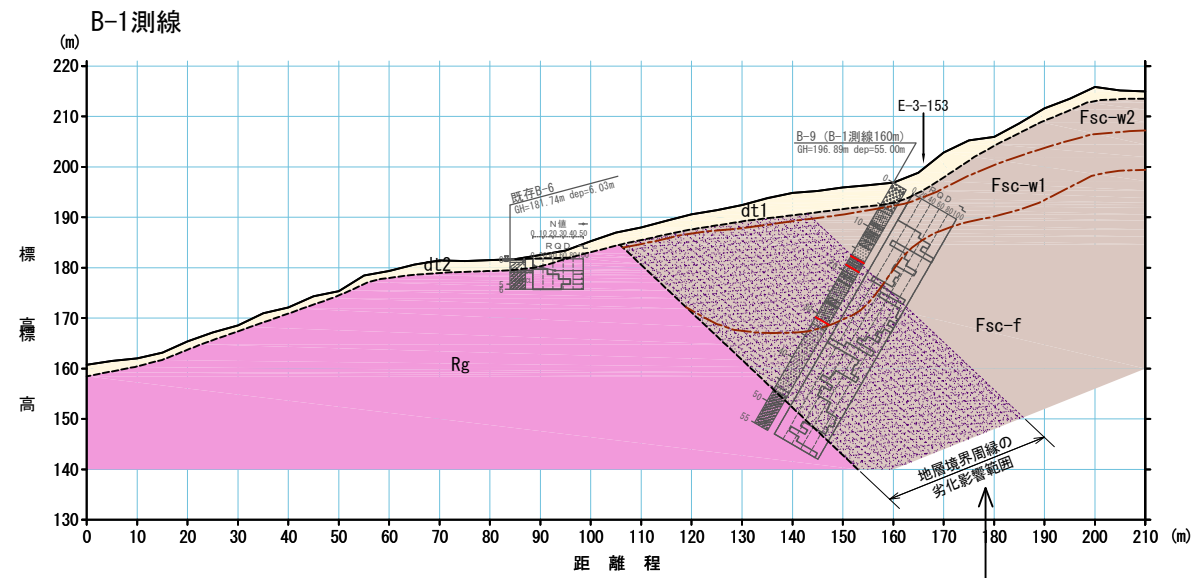
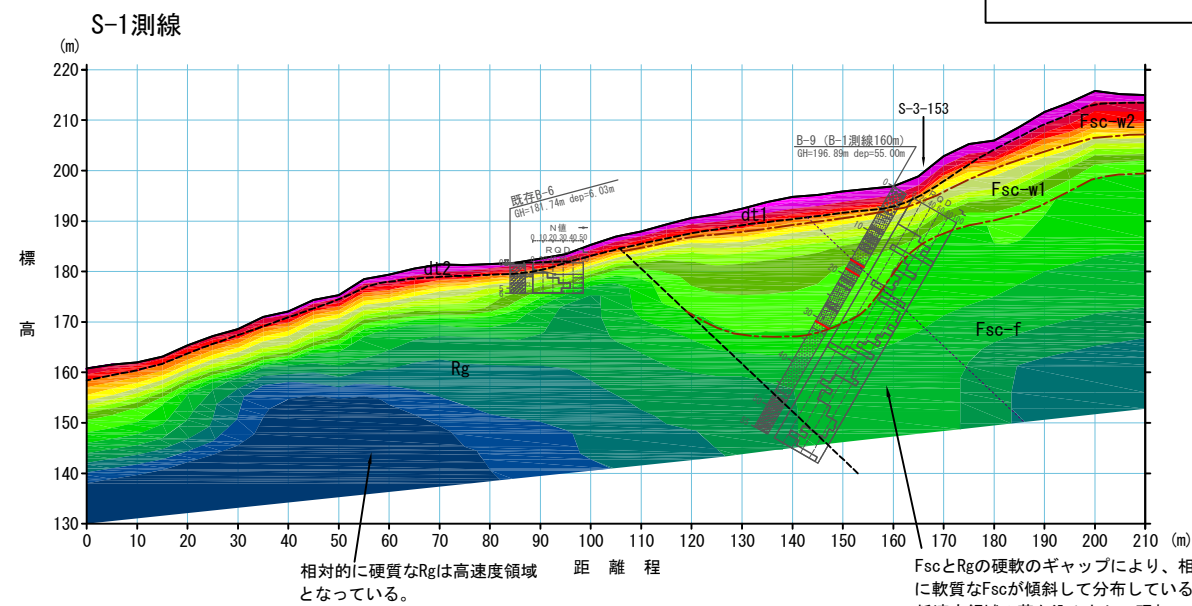
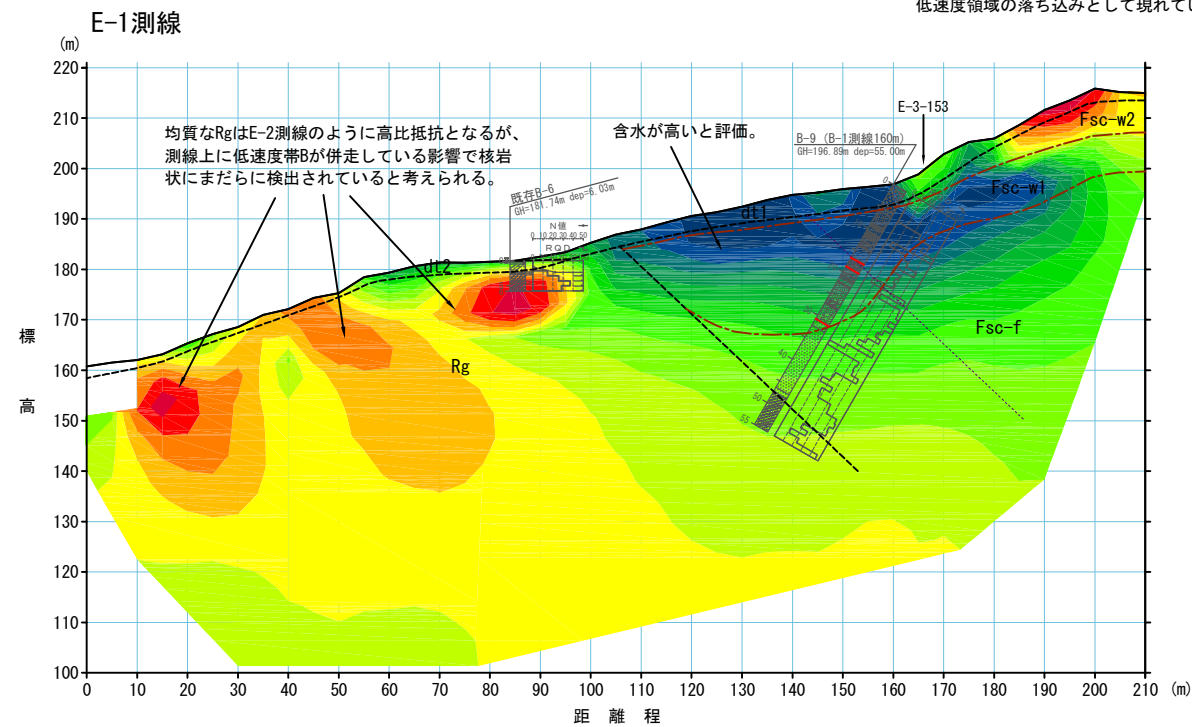
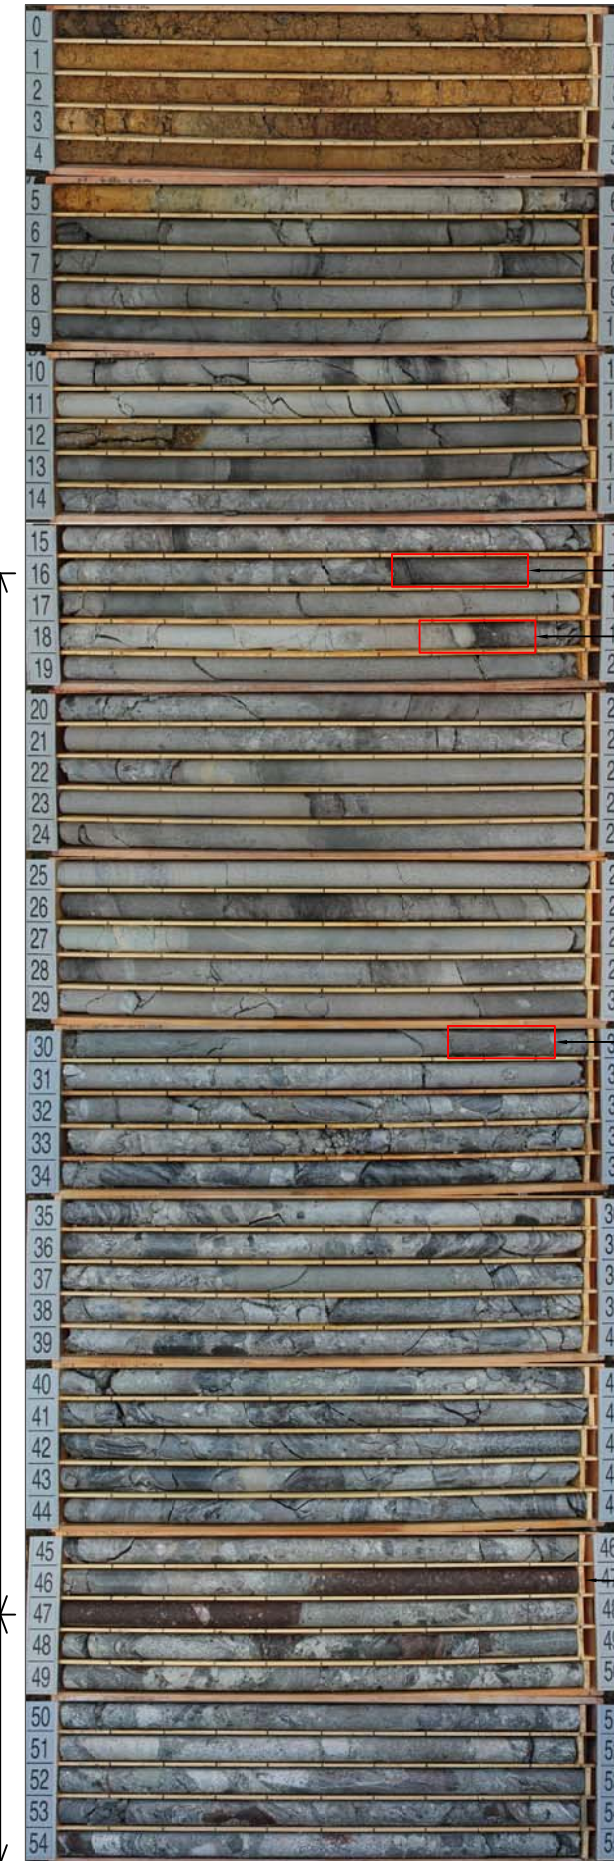
図6-1. 総合解析結果図 (S=1:1,500)

ボーリング B-9 で直接確認した結果、一次評価での 2 ケースのうち、CASE-2 の Fsc と Rg の不整合等の地質境界である事が確認された。CASE-1 に該当するような顕著な断層等岩質劣化部は確認されなかった。

Fsc と Rg は固結度（硬軟）が異なり速度値に差があるため、相対的に速度値が低い Fsc が不整合で傾斜して分布する地質構造が、弾性波探査で低速度領域の落ち込みや低速度帯として検出されたと評価される。

Fsc は、地質境界付近では相対的に岩質が低下しているが、岩質低下の度合いは軽微であり、岩盤全体の評価の上では大きな影響はない。

地山深部の Fsc や Rg 中には幅 21～26cm の小断層が 3 本確認された他、所々幅 20～30cm 程度の亀裂部や軟質化部が分布するが、岩盤全体として評価すると極端な脆弱化はなく CL 級以上に評価される。

低速度帯 A は  $F_{sc}$  と  $R_g$  の分布形状に起因するものであり、低速度帯全体が断層等の地質的弱線となっている訳ではない。ボーリング B-9 において、小断層（幅 21～26cm）が 3 条と、まれに幅 20～30cm 程度の小規模な亀裂部や粘土化部が認められるが、盛土基礎地盤としては問題となるような分布性状ではない。

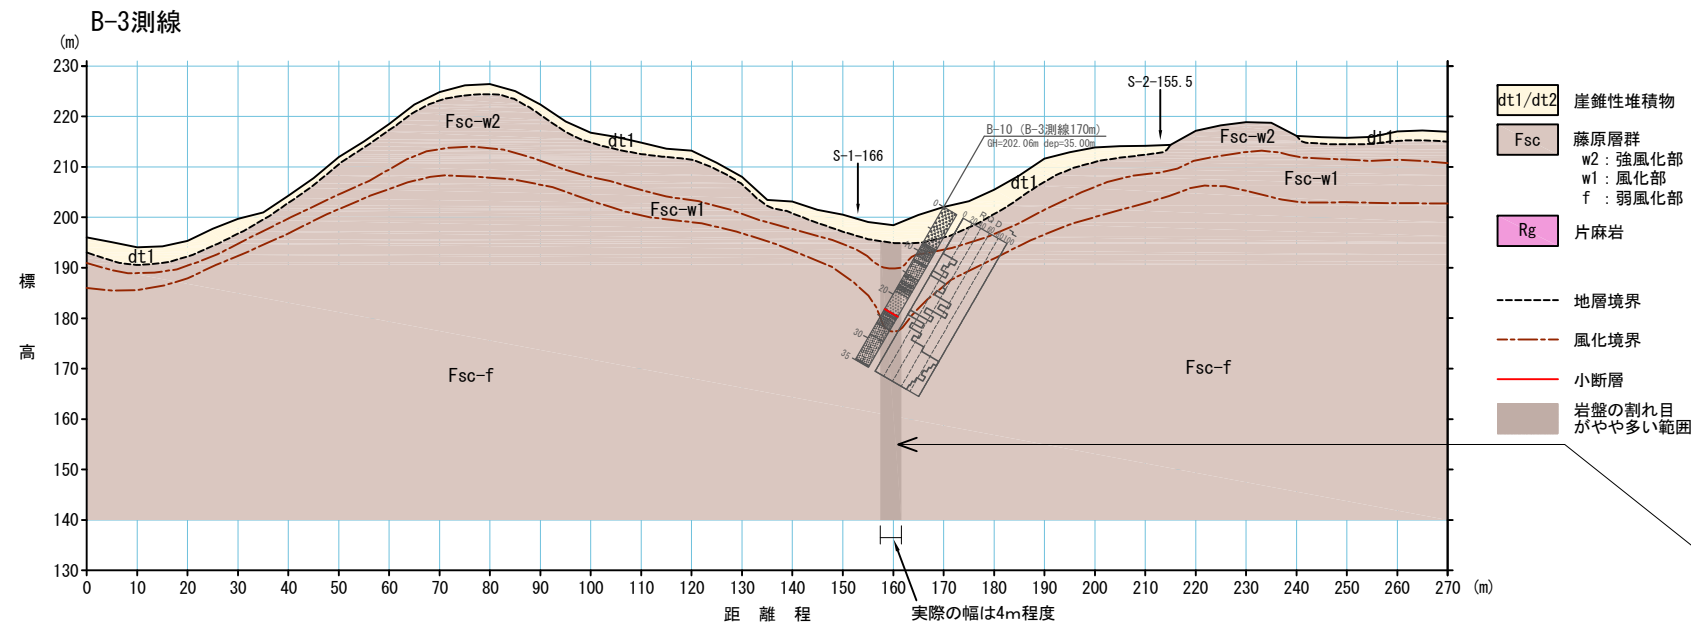
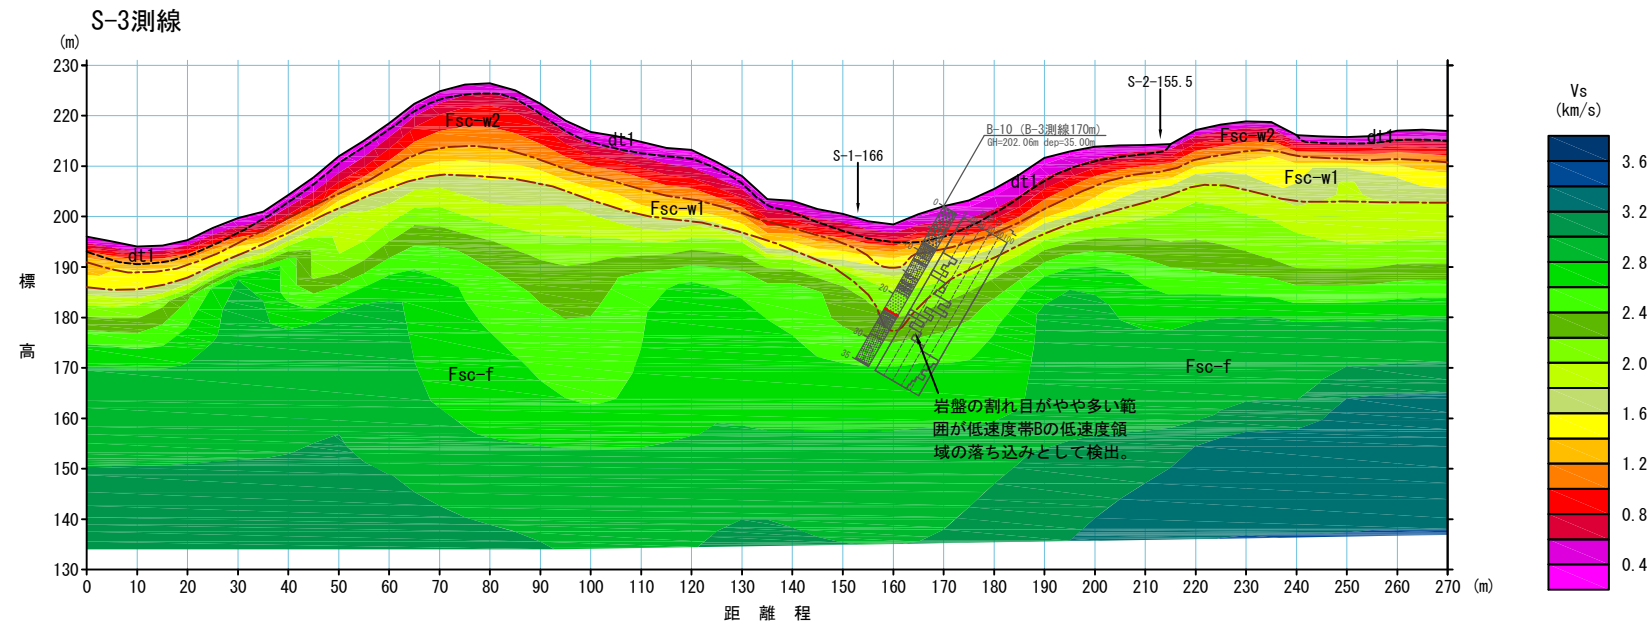
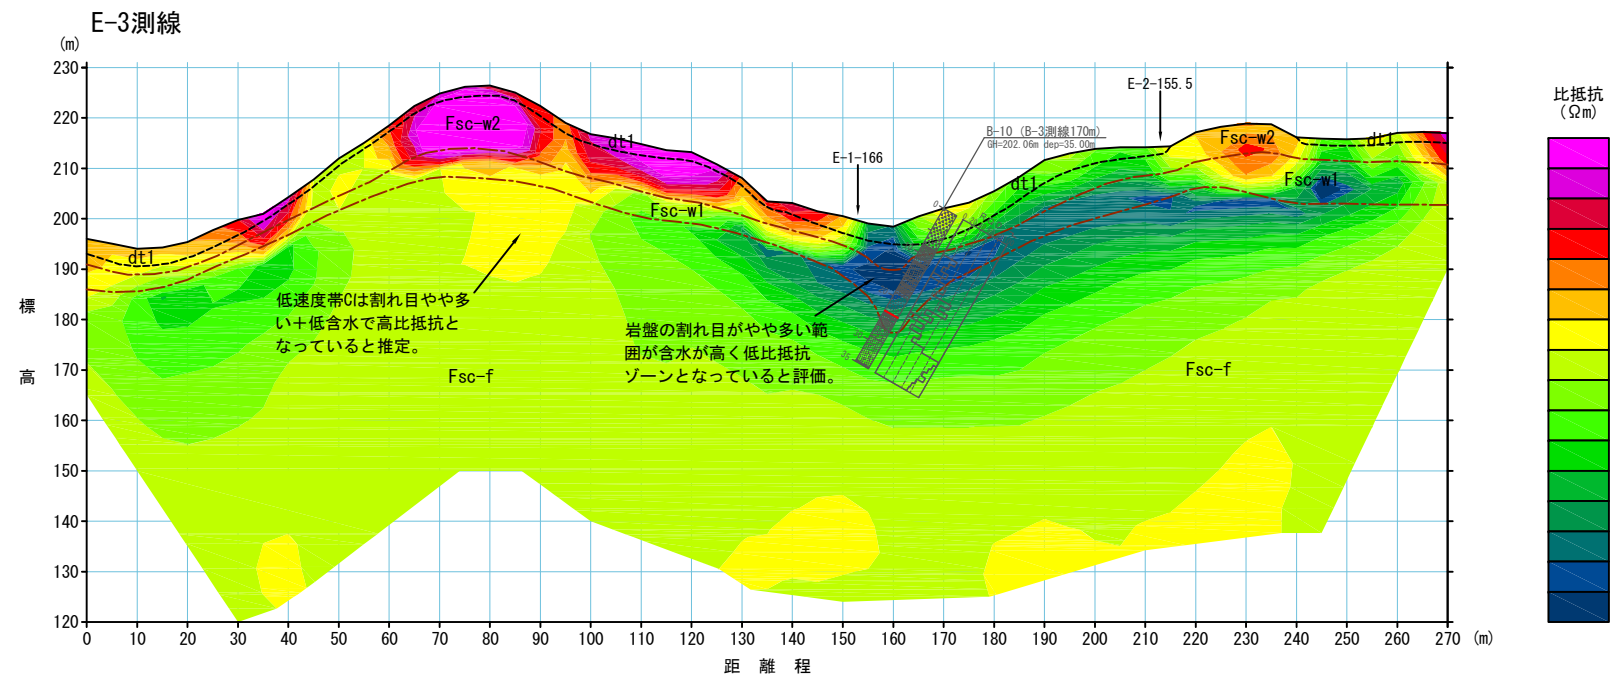
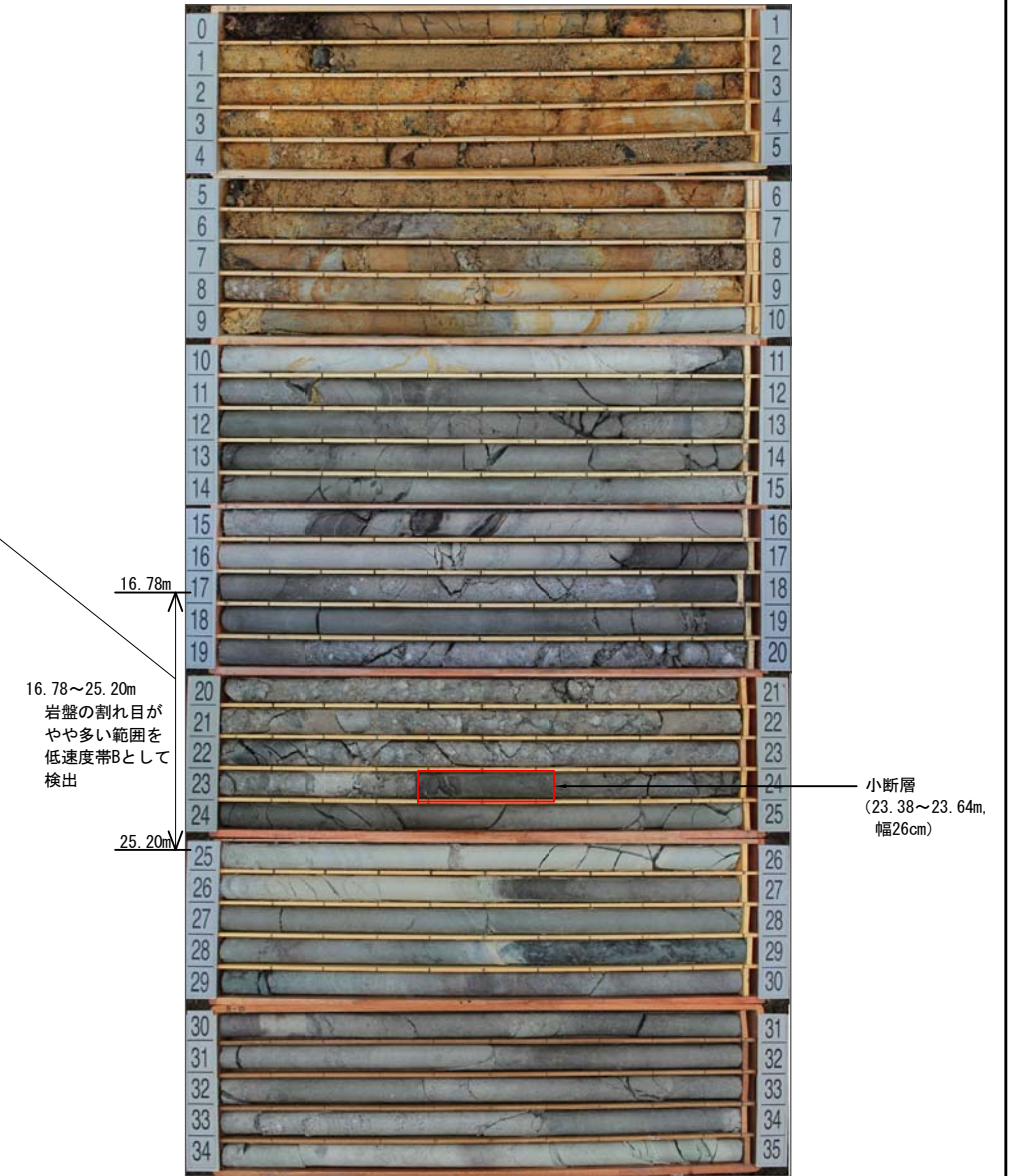
図6-2. 総合解析結果図 (S=1:1,500)

ボーリング B-10 において、深度 16.78～25.20m で周辺よりは相対的に割れ目が多い範囲が確認され、この割れ目が多い範囲が低速度帯として検出されたと評価される。

この割れ目が多い範囲は岩片状～短柱状を呈するが、岩質の軟質化はほとんどなく、岩盤全体としては CL 級に評価される。

割れ目が多い範囲の幅は、ボーリング掘削方向（斜め 60°）の見かけの幅は 8.42m であり、構造がほぼ直立していると想定すると、実際の幅は 4m 程度と想定される。

なお、この割れ目が多い範囲は、深度 23.38～23.64m に幅 26cm の小断層を挟むが、それ以外は断層ではない。

低速度帯 B は、岩盤の割れ目がやや多い範囲に該当するが岩質自体は軟質化しておらず、岩盤全体としては CL 級に評価され、盛土基礎地盤として問題ない。

低速度帯 B は岩盤の割れ目がやや多いが岩質は軟質化しておらず、岩盤全体としては CL 級に評価され、建築物の支持層として問題ないと評価される。
