### 3. 地形・地質

調査地は、奈良市の中心（奈良市役所）より東南東方向に約 5.5km の奈良県奈良市横井町に位置する。以下に、調査地の地形・地質を述べる。

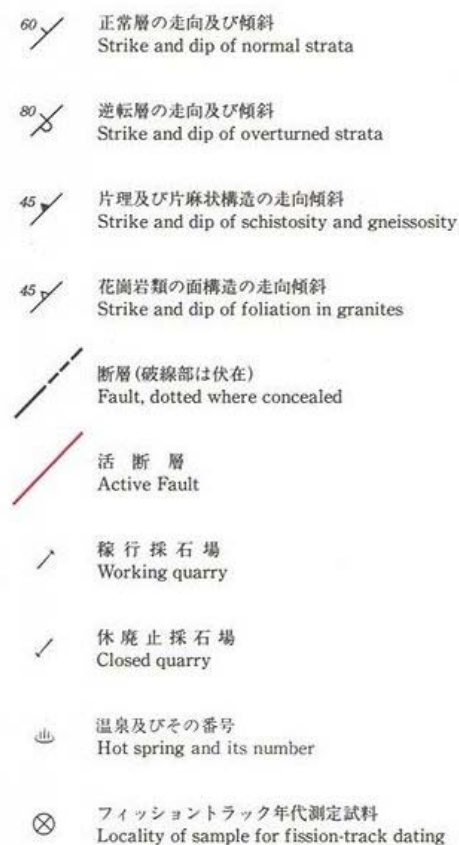
表 3-2-1 に調査地周辺に出現する地質と年代一覧表を、図 3-2-1 に 調査地周辺の地質を添付する。

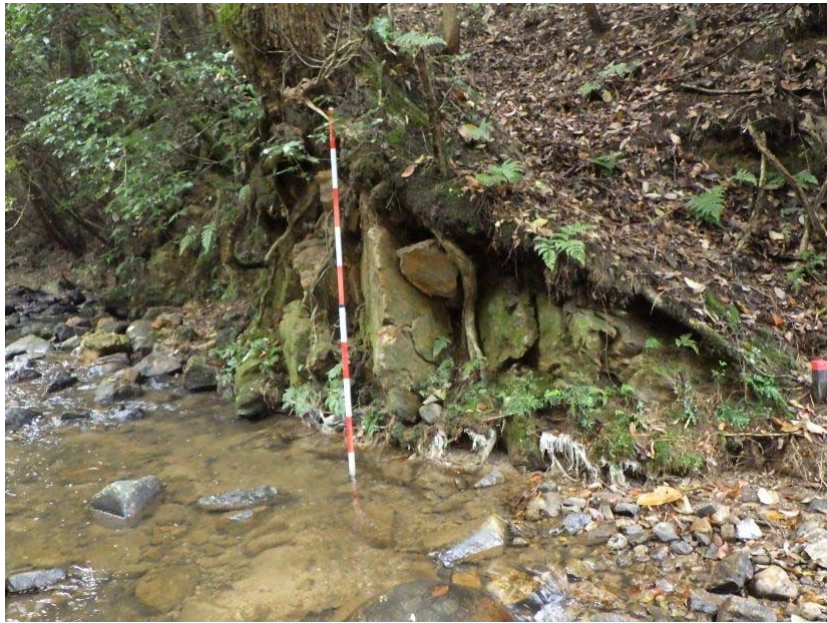
写真 3-3-1. 片麻岩露頭（図 3-3-1 の写真番号①）

調査地の片麻岩は、岩井川沿いで露頭として確認され、岩井川以南では標高 180～190m 付近以下で分布が確認される。

露頭での片麻岩は、塊状硬質であるが数十 cm～3m 程度にブロック化したものが多く見られ、ボーリングコアでは集塊岩状呈すものも認められた。

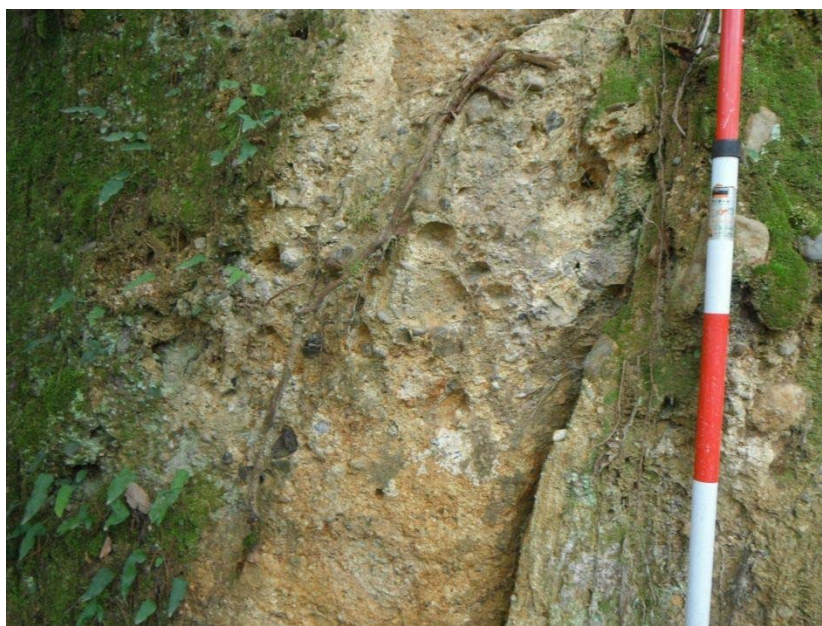
写真 3-3-2. 礫岩露頭（図 3-3-1 の写真番号②）

礫岩は、礫は主に基質支持からなる円礫～亜円～亜角礫で一部角礫を含む。層の上～中部は砂岩・頁岩・片麻岩・花崗岩等の硬質礫（中礫サイズ）よりなり、基質は中～粗砂となる。下部は、片麻岩礫主体（中礫～粗礫岩サイズ）の箇所が見られ、基質は中～粗砂よりなる。

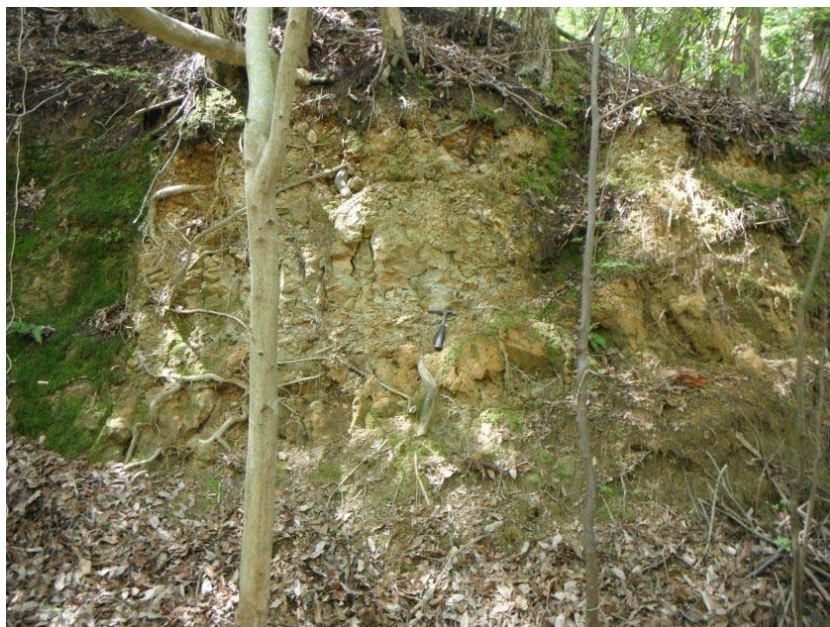
写真 3-3-3. シルト岩露頭（図 3-3-1 の写真番号③）

シルト岩は、狭在する形で認められ層の連続性は比較的悪い。凝灰質で青灰色呈す箇所と有機質で黒褐色呈す箇所が確認された。

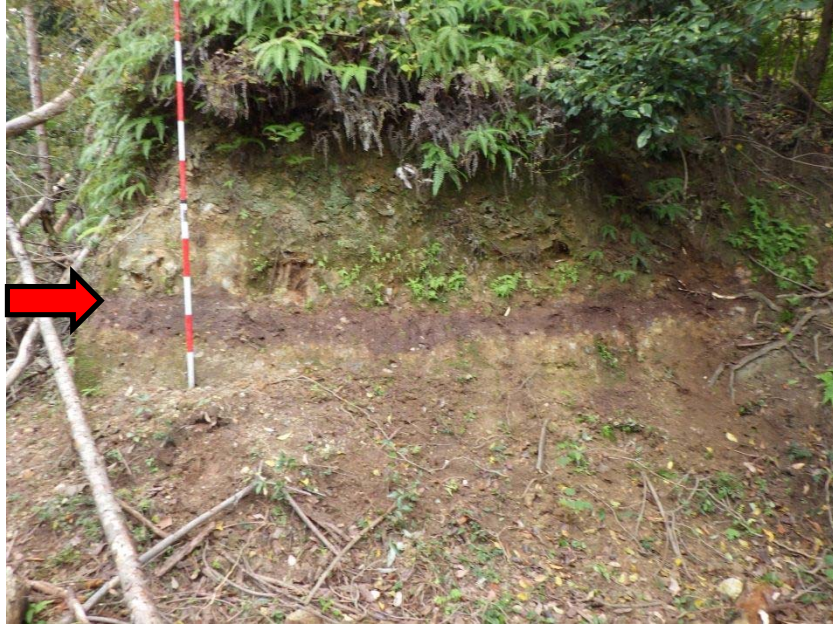
写真 3-3-4. 片麻岩と礫岩の不整合箇所（図 3-3-1 の写真番号④）

壁面中央の幅 20cm 程度の茶褐色呈す箇所（赤矢印）が不整合部。  
それより上位に藤原層群（礫岩）、下位に片麻岩（礫状呈す）が分布する。

それを踏まえて、本業務で片麻岩と藤原層群（礫岩）の不整合箇所を確認（写真 3-3-4, 図 3-3-1 の写真番号④）すると共に、片麻岩と藤原層群（礫岩）の分布境界の確認（写真 3-3-5, 図 3-3-1 の写真番号⑤、写真 3-3-5, 図 3-3-1 の写真番号⑥）を行った。

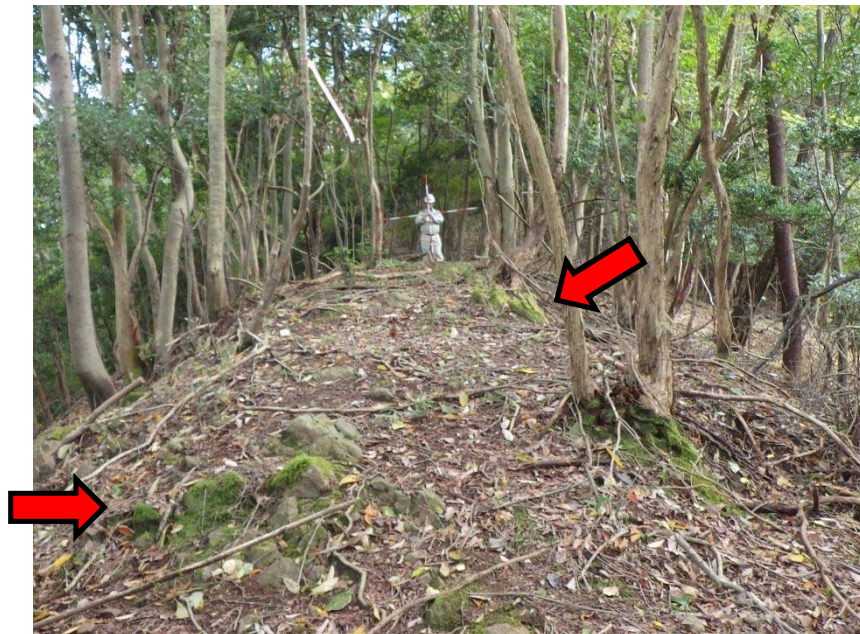
写真 3-3-5. 片麻岩と礫岩の分布境界付近(1)（図 3-3-1 の写真番号⑤）

S-1 と S-2 測線間尾根付近の境界。手前に数十 cm 規模の片麻岩の露頭（赤矢印）が点在する。奥の人が立つ位置は、片麻岩の露頭見られず、風化により凹地状の地形を呈することと併せ、礫岩の分布範囲と想定される。

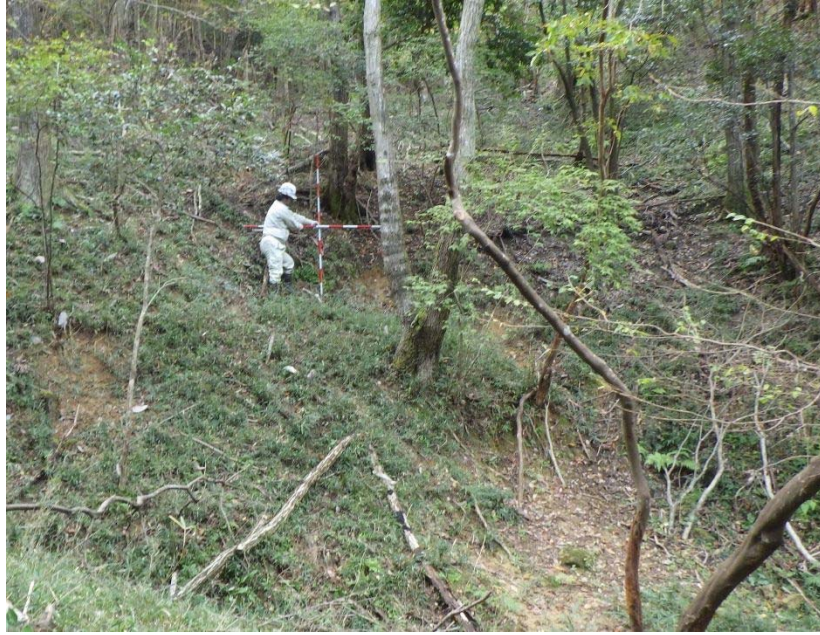
写真 3-3-6. 片麻岩と礫岩の分布境界付近(2) (図 3-3-1 の写真番号⑥)  
S-2 測線西側の境界。人が立つ位置の崩壊地形の壁面は、砂岩（藤原層群）の強  
風化部が認められる。それより手前側は片麻岩の分布範囲と想定される。

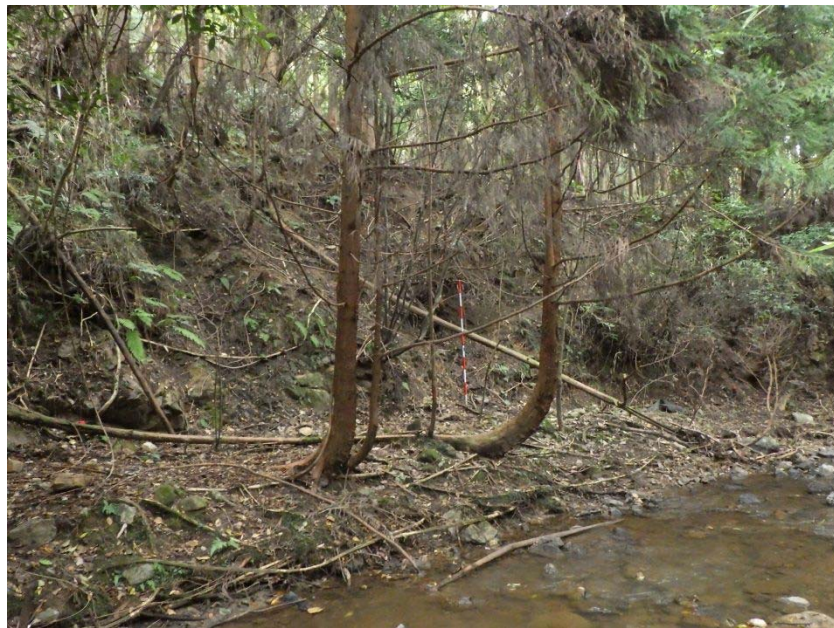
写真 3-3-7. 岩井川左岸の露頭欠如箇所 (図 3-3-1 の写真番号⑦)  
S-2 測線の起点より、岩井川沿いに 120m 程度上流の左岸側の露頭欠如箇所。  
壁面は、岩塊混じり土砂状呈す。旧崩壊地形と考えられる。

また図 3-3-1 の土木地形地質図には、EW 系（東西方向）の断層分布の可能性が想定された「岩井川左岸の露頭欠如箇所」の位置と写真（写真 3-3-7, 図 3-3-1 の写真番号⑦）を示す。
