## 4. 調査結果

### 4-1. 弾性波探査

#### 4-2. 高密度電気探査（比抵抗法 2 次元探査）

#### 4-3. 機械ボーリング

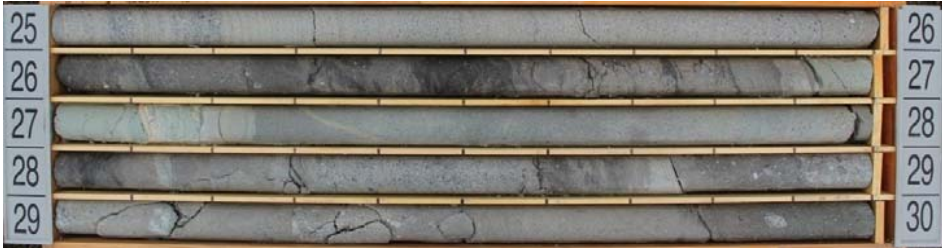
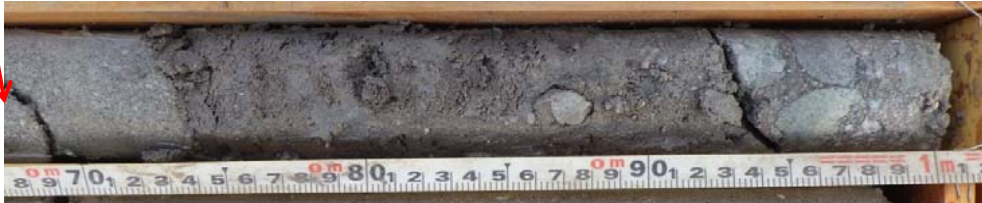
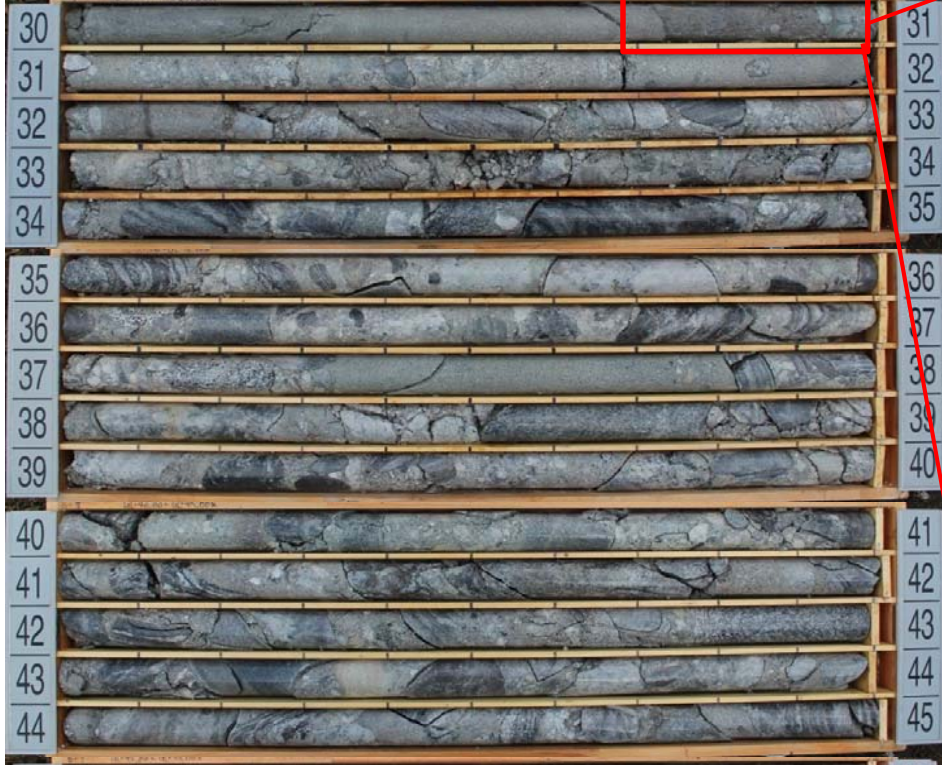
図4-3-1(2). B-9孔ボーリング調査結果図(25-50m区間)

| B-9孔 25.00m～50.00m区間 | | | 掘削長＝55.00m, 斜め下方60°, 標高＝196.89m, 想定地下水位=深度3.95m | | |
|---|---|---|---|---|--|
| | Fsc-W1<br>(地層境界周辺の劣化影響範囲) | 25.00 | | <p>○16.62-34.08m: 藤原層群風化部: シルト岩、シルト質砂岩、砂岩、礫岩<br/>26.0-26.12mシルト質砂岩。著しく軟質になりシルト混り砂状呈す。<br/>26.92-27.25m、凝灰質で青灰色呈すシルト岩。27.11-27.20m、20° 亀裂密集し粘土化する。27.25-30.73m砂岩。亀裂沿いに脆弱化する箇所多い。28.76m粗砂岩で20° 亀裂間幅2mmの粘土附着。<br/>30.73-32.22m礫岩。<br/>30.73～30.94m、全体に揉まれ著しく軟質になり細礫混りシルト混り砂となる(小断層)。<br/>32.22～34.08m区間、礫岩。φ5～250mmの硬質片麻岩礫を主体、基質は中～粗砂。32.22～34.08mは礫は硬質も基質は脆弱になり土砂化する。</p> <p>○34.08-47.46m: 藤原層群弱風化部: 礫岩<br/>上位区間(16.62-34.08m)と同様に、片麻岩との地層境界周縁の劣化影響範囲であるが、風化はやや弱くなり、藤原層群弱風化部(Fsc-f)と評価する。<br/>34.08～46.48m区間、礫岩。φ5～250mmの硬質片麻岩礫を主体、基質は中～粗砂。<br/>34.08～35.0m礫硬質も、基質は亀裂沿いにやや脆弱化しコア形状は有すも土砂化する。<br/>35.0～44.73mは礫硬質で基質も固結するが、以下の箇所では亀裂沿いに土砂化する。38.28-38.53m、38.78-39.45m、40.08-40.55m、40.8-40.96m、42.08-42.2m、42.34-42.73m、44.63-44.73m。<br/>44.73～46.48m基質部の脆弱化ほぼ見られなくなり、全体に硬質。<br/>46.48～47.46m、全体に変質し赤褐色呈す。礫径はφ2-20mmと小になる。</p> <p>○47.46-55.00m: 片麻岩<br/>片麻岩礫の集合体で、集塊岩状の片麻岩と想定。上位の藤原層群と比較し固結している。47.46～47.86m、基質部脆弱になり粘土混り砂状呈す。上位層との境界(10° )に幅1cmの青灰色砂質粘土を狭在。<br/>47.86～50.0m、全体にハンマーで金属音と硬質。構造沿いに赤褐色変質見られる箇所有り。</p> | |
| | | 34.08 | | <p>30.73～30.94m礫岩中の揉まれた箇所(小断層)。<br/>全体に揉まれ著しく軟質になり細礫混りシルト混り砂となる。</p> | |

また、以下の深度で、20～30cm 程度粘土化した箇所 (小断層) も確認された。

30.73～30.94m、全体に揉まれ著しく軟質になり細礫混りシルト混り砂となる。

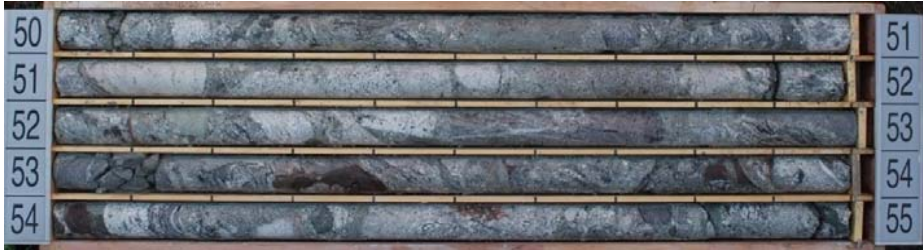
図4-3-1(3). B-9孔ボーリング調査結果図(50-55m区間)

| | Rg | 50.00 | | <p>○47.46-55.00m: 片麻岩</p> <p>50.0～53.9m、礫は硬質も基質でやや脆弱化する箇所見られる。</p> <p>50.45-50.68m著しく脆弱になり土砂化する。55.55mは礫の下面3cm程度、</p> <p>53.57mは10° 亀裂の上1cm程度粘土化する。</p> <p>53.9～55.0m、全体にハンマーで金属音と硬質。</p> |

⑤ 47.46～55.00m 片麻岩 (Rg : CL～CM 級岩盤)

片麻岩礫の集合体で、集塊岩状の片麻岩と評価。上位の藤原層群と比較し固結している。

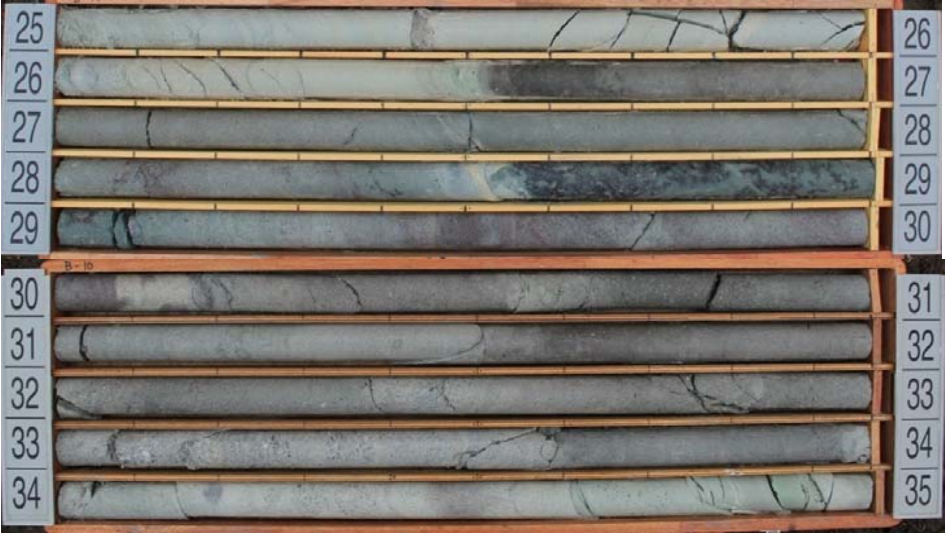
図4-3-1(5). B-10孔ボーリング調査結果図(25-35m区間)

| B-10孔 25.00m～35.00m区間 | | | 掘削長＝35.00m, 斜め下方60°, 標高＝202.06m, 想定地下水位=深度4.10m | |
|---|---|---|---|---|
| | | 25.00 | | <p>○16.78-25.20m: 藤原層群風化部: シルト岩、砂質シルト岩、シルト質砂岩、砂岩、礫岩<br/>23.64-25.20m、砂岩及びシルト岩。亀裂沿いに脆弱化する。<br/>25.0-25.2m、30-50° 潜在亀裂によりコア全体に著しく脆弱になる。</p> <p>○25.20-35.00m: 藤原層群弱風化部: 砂岩。<br/>細～中粒砂岩主体となり、25.20-26.52mは青灰色呈す凝灰質のシルト岩よりなる。上位層と比較し亀裂少なくなり、短柱～柱状コアとなる。<br/>25.20-26.52mは青灰色の凝灰質シルト岩。25.63-26.3m、亀裂やや多く片～短柱状となる（26.0-26.3mはさらに多い。26.49-26.52m、30° 亀裂付近、上部15mmは細礫混り粘土、下部15mmは脆弱化する。<br/>26.52-29.1m細～中粒砂岩。28.52-29.1m、全体に変質し暗緑灰色を呈し、28.52m付近70° 亀裂間10mm程度固結し固結粘土狭在。<br/>28.85mの50° 亀裂面は鏡肌呈す。<br/>35.0m以深、亀裂沿いにやや脆弱化する箇所見られるも、全体にコア良好になる。<br/>29.1-34.72m細～中粒砂岩。短柱～柱状コア主体。33.96-34.72m、若干変質し淡青灰色呈す。33.96-34.03m亀裂間脆弱化。<br/>34.72-35.0m、淡青灰色呈す凝灰質のシルト岩。10-40° 亀裂により片状コア。34.9m付近、20° 亀裂間1cm程度脆弱化。</p> |

⑤ 25.20～35.00m 藤原層群の弱風化部 (Fsc-f：CL～CM 級岩盤)

砂岩主体となり、シルト岩狭在する。上位層と比較し亀裂少なくなり、短柱～柱状コアとなる。

25.63-26.3m、亀裂やや多く片～短柱状となる。26.49-26.52m、30° 亀裂付近、上部 15mm は細礫混り粘土、下部 15mm は脆弱化する。
