3. ボーリング柱状図及びコア写真

新斎苑整備事業物理探査等業務委託

B-9孔 GL-0.00m~55.00m

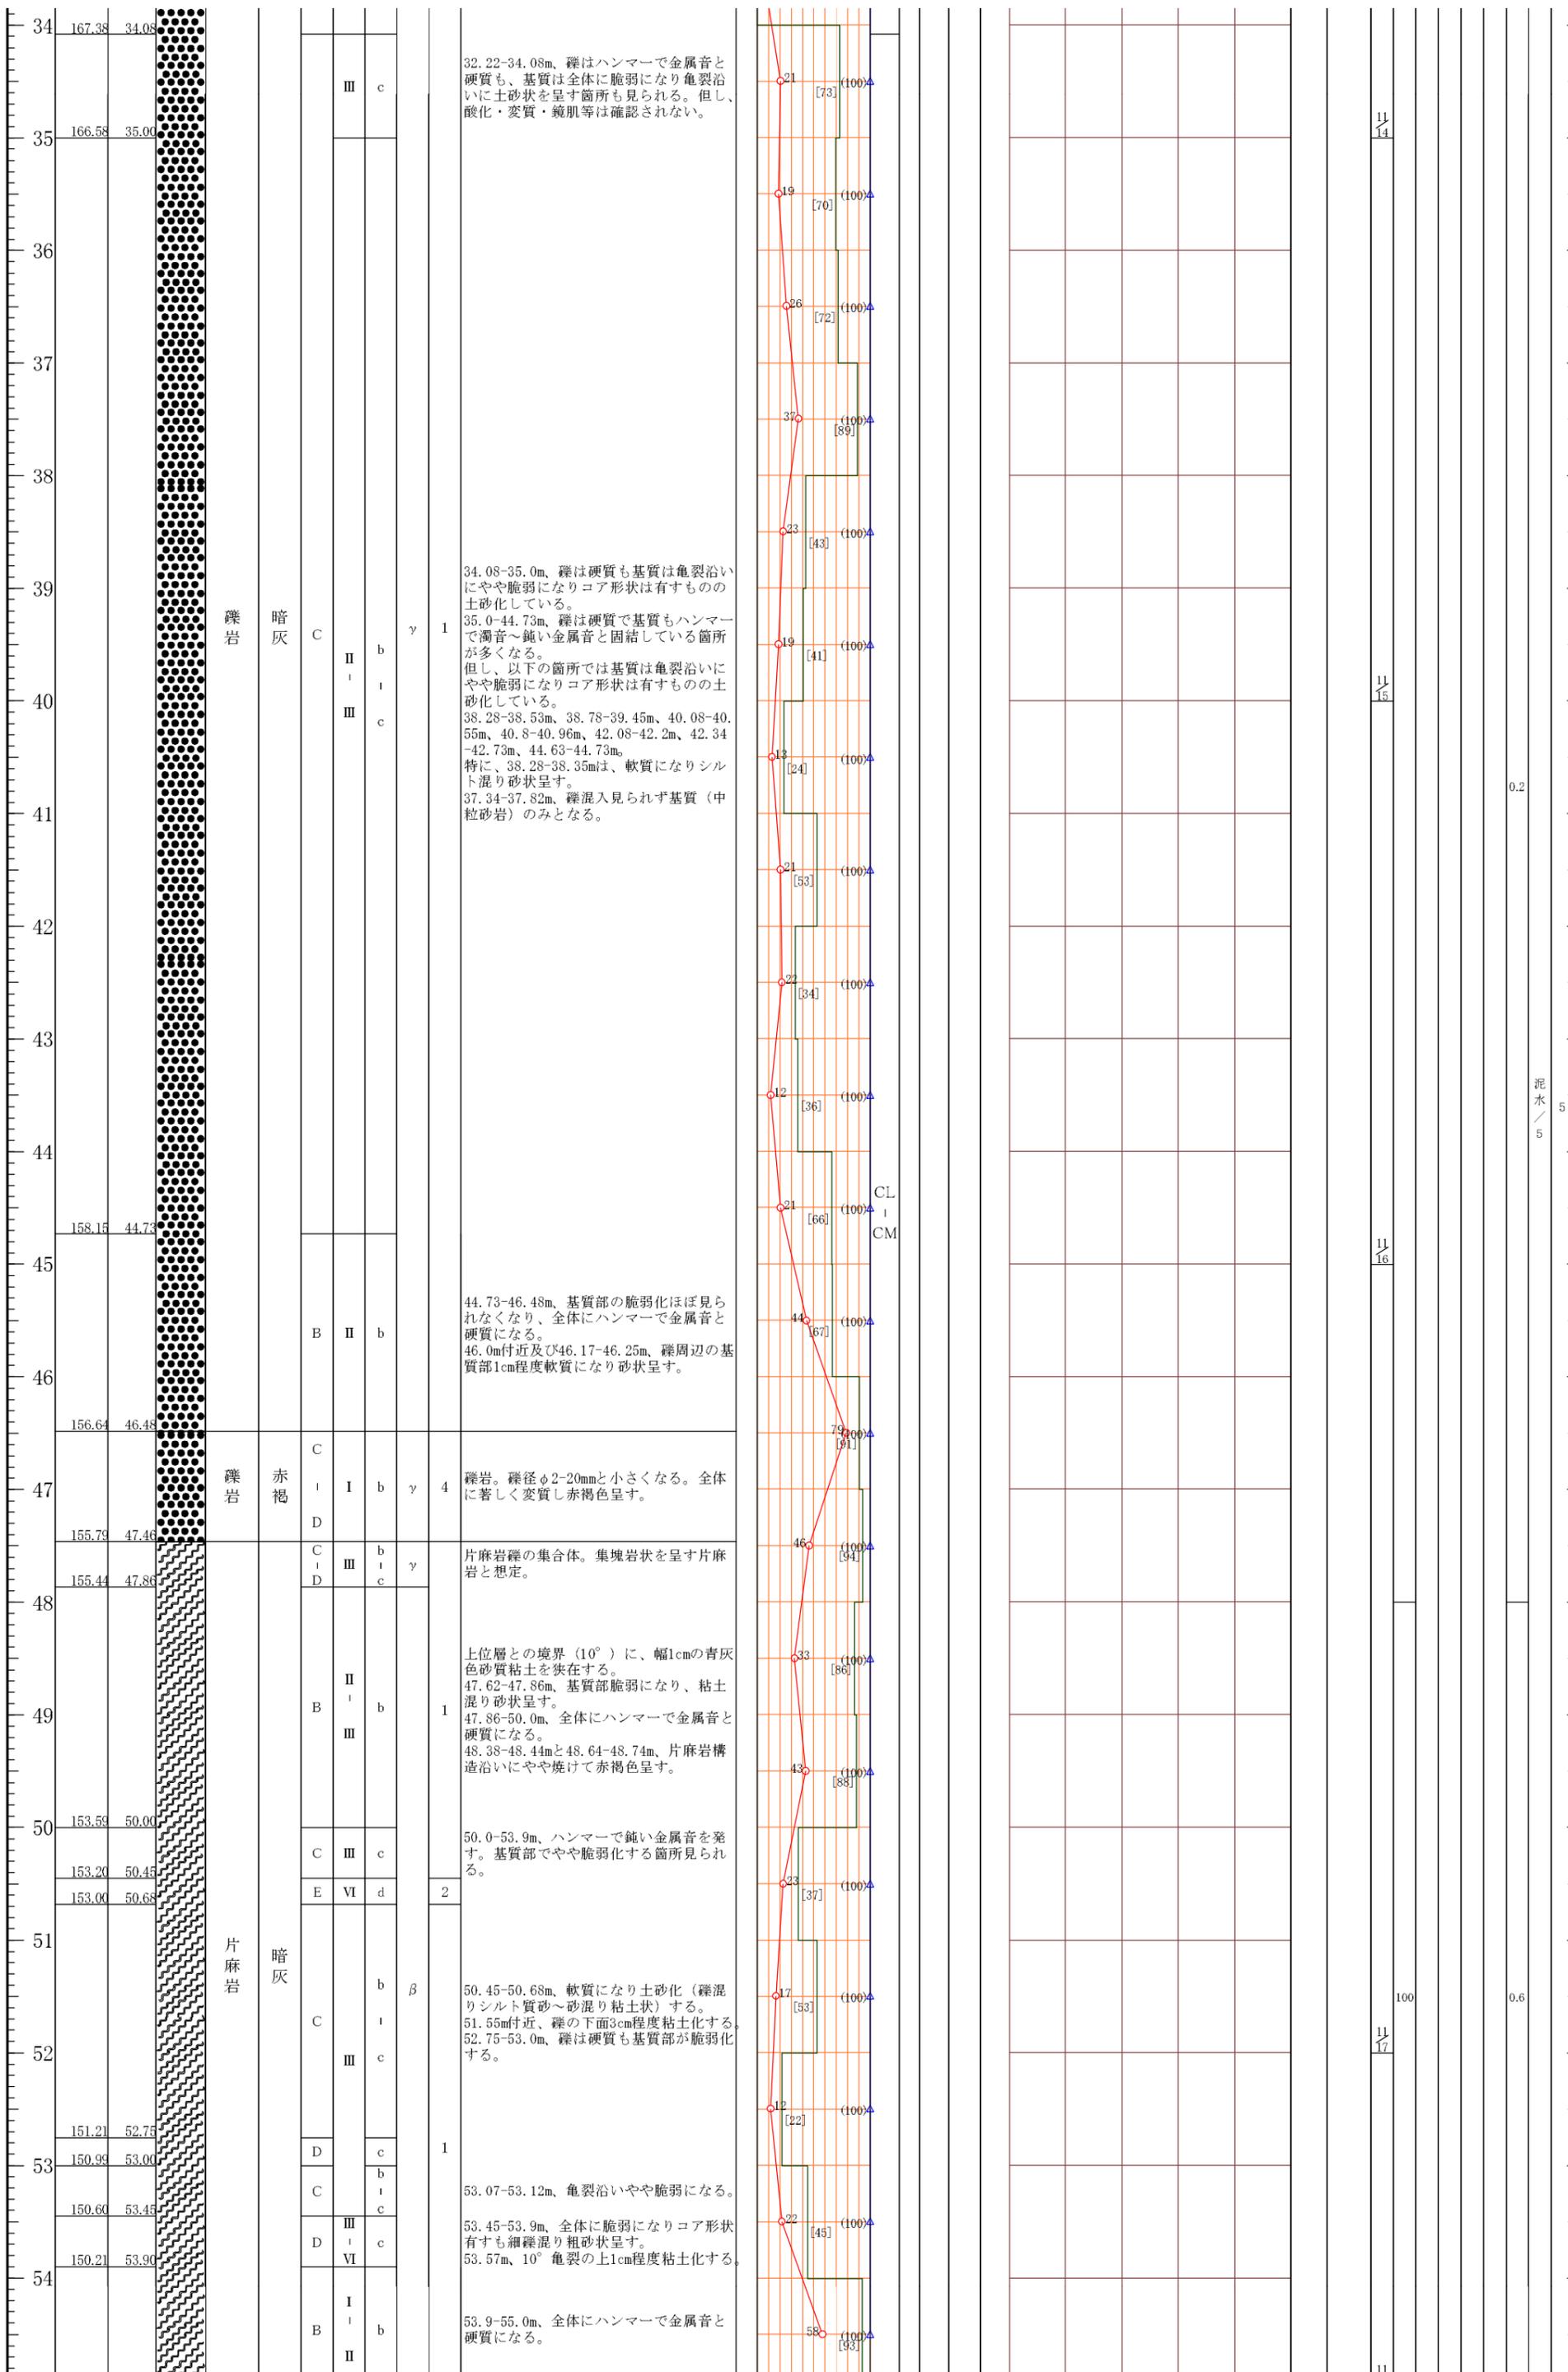
32.22-34.08m, 礫はハンマーで金属音と硬質も、基質は全体に脆弱になり亀裂沿いに土砂状を呈す箇所も見られる。但し、酸化・変質・鏡肌等は確認されない。

34.08-35.0m, 礫は硬質も基質は亀裂沿いにやや脆弱になりコア形状は有すもの土砂化している。
 35.0-44.73m, 礫は硬質で基質もハンマーで濁音〜鈍い金属音と固結している箇所が多くなる。但し、以下の箇所では基質は亀裂沿いにやや脆弱になりコア形状は有すもの土砂化している。
 38.28-38.53m, 38.78-39.45m, 40.08-40.55m, 40.8-40.96m, 42.08-42.2m, 42.34-42.73m, 44.63-44.73m。
 特に、38.28-38.35mは、軟質になりシルト混り砂状呈す。
 37.34-37.82m, 礫混入見られず基質（中粒砂岩）のみとなる。

44.73-46.48m, 基質部の脆弱化はぼ見られなくなり、全体にハンマーで金属音と硬質になる。
 46.0m付近及び46.17-46.25m, 礫周辺の基質部1cm程度軟質になり砂状呈す。

礫岩。礫径φ2-20mmと小さくなる。全体に著しく変質し赤褐色呈す。

片麻岩礫の集合体。集塊岩状を呈す片麻岩と想定。

上位層との境界（10°）に、幅1cmの青灰色砂質粘土を挟在する。
 47.62-47.86m, 基質部脆弱になり、粘土混り砂状呈す。
 47.86-50.0m, 全体にハンマーで金属音と硬質になる。
 48.38-48.44mと48.64-48.74m, 片麻岩構造沿いにやや焼けて赤褐色呈す。

50.0-53.9m, ハンマーで鈍い金属音を発す。基質部でやや脆弱化する箇所見られる。

50.45-50.68m, 軟質になり土砂化（礫混りシルト質砂〜砂混り粘土状）する。
 51.55m付近、礫の下面3cm程度粘土化する。
 52.75-53.0m, 礫は硬質も基質部が脆弱化する。

53.07-53.12m, 亀裂沿いや脆弱になる。

53.45-53.9m, 全体に脆弱になりコア形状有すも細礫混り粗砂状呈す。
 53.57m, 10° 亀裂の上1cm程度粘土化する。

53.9-55.0m, 全体にハンマーで金属音と硬質になる。

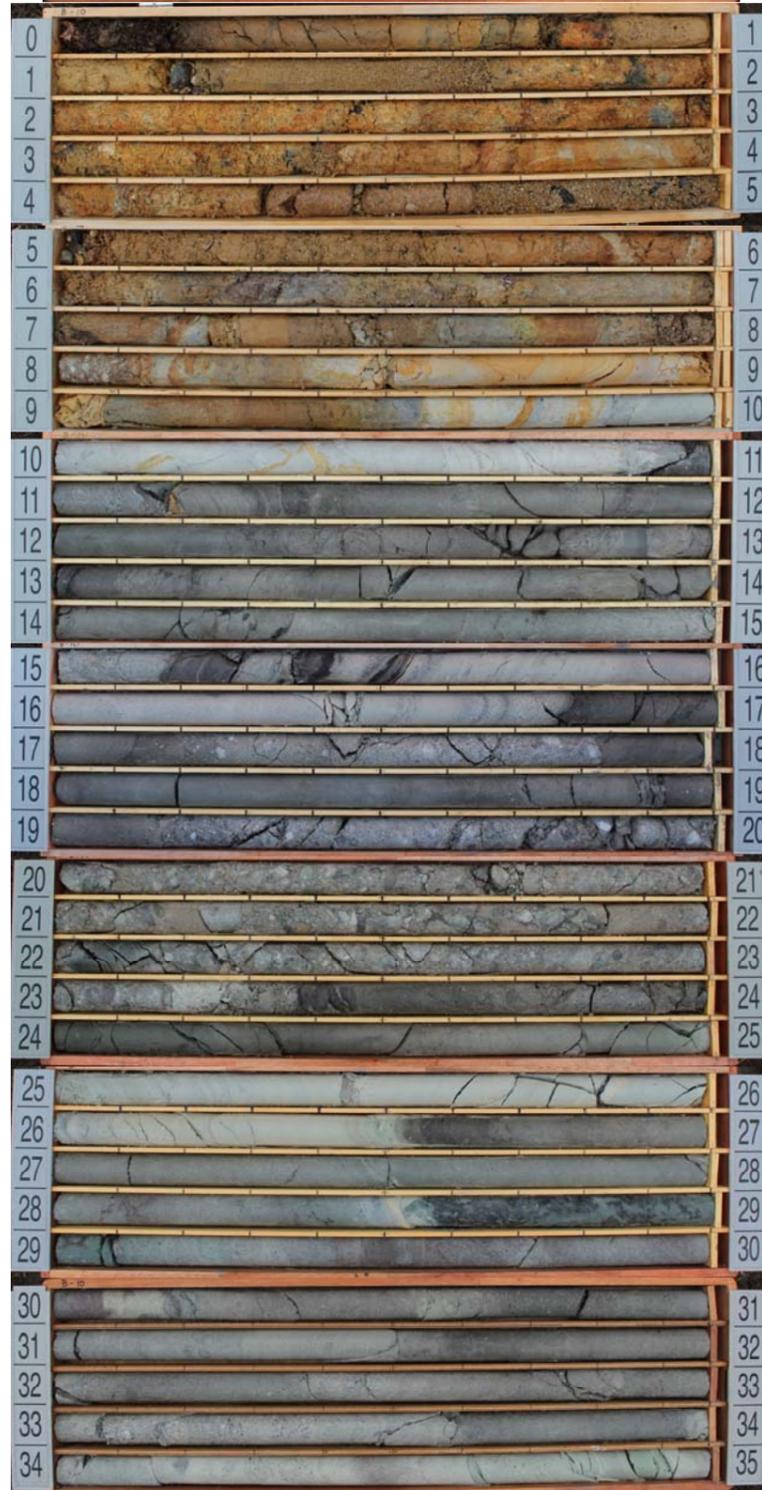
B-10孔 GL-0.00m~35.00m

件名	新斎苑整備事業	物理探査等業務委託
孔番	B-10	深度 0.00m~35.00m
		社名 明治コンサルタント(株)
