# 史跡 大安寺 旧境内

奈良市教育委員会

## 大安寺旧境内

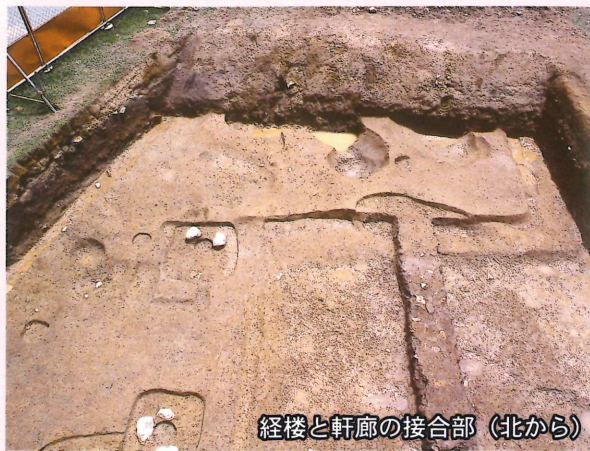
経楼は、発掘調査によって、北西角と経楼に続く軒廊を確認しています。土壇となる基壇はわずかしかなかったのですが、軒廊の礎石を据え付けた跡が見つかりました。

保存整備では、経楼と軒廊を平面表示し、軒廊の礎石据付跡を表示しています。

経楼と軒廊の接合部（北から）

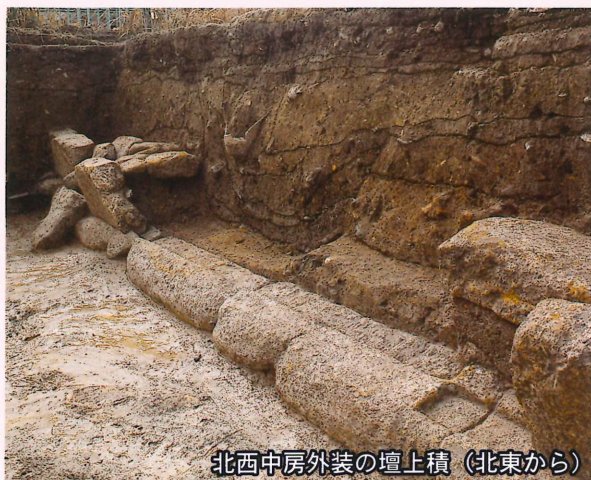
保存整備を実施した北西中房、北東中房は講堂の背面に当たります。発掘調査で礎石と凝灰岩切石の壇上積の基壇が見つかり、これらを立体的に復原しています。

北西中房外装の壇上積（北東から）

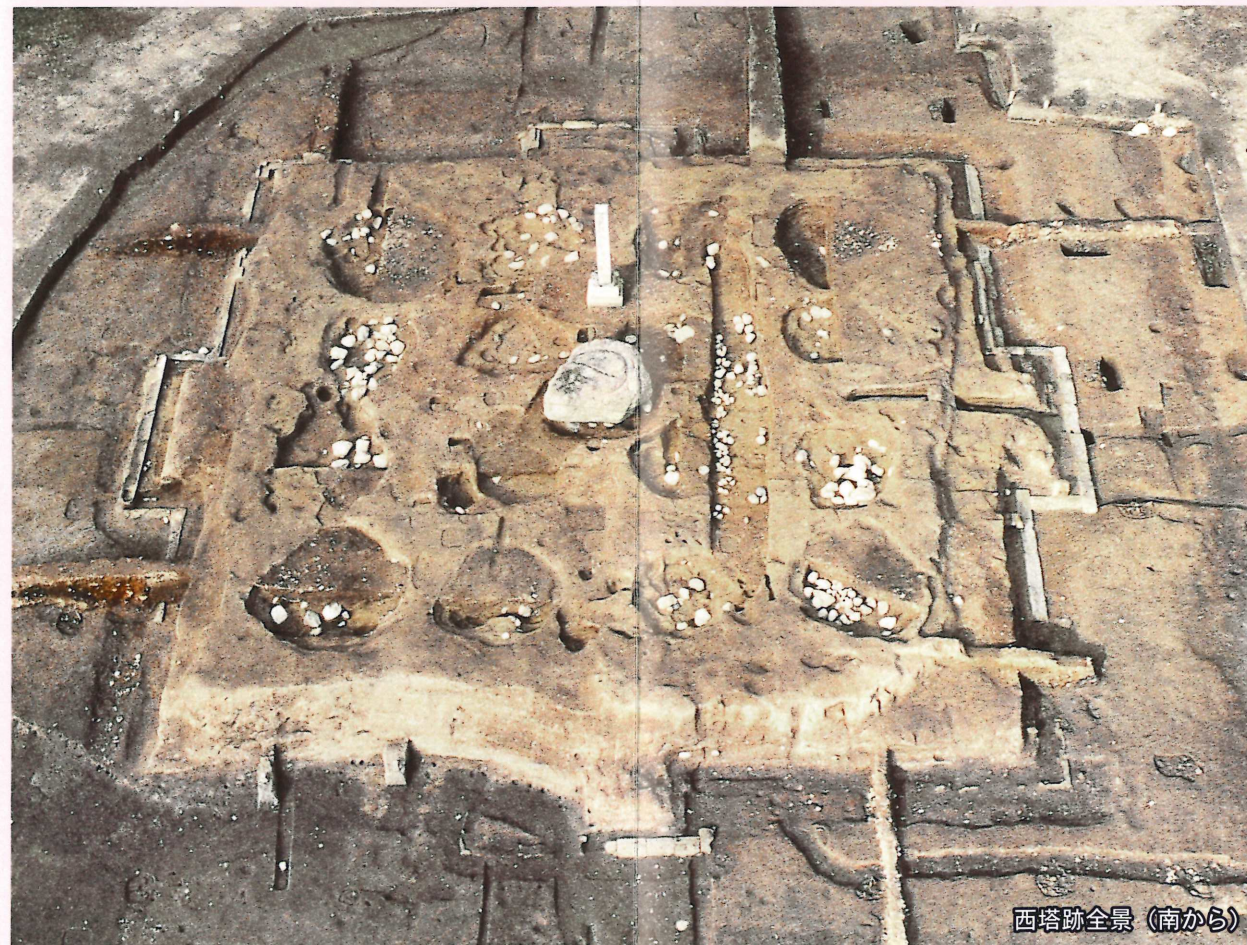
**西塔**は、心柱の礎石（心礎）が残っていますが、その他の礎石は抜き取られていました。基壇の周辺からは、屋根瓦とともに軒先や相輪を飾る金銅製風鐸が見つかりました。

西塔跡全景（南から）

また、屋根瓦の型式から西塔は早くても奈良時代の終わり頃に建てられたことがわかっています。西塔跡は、現状のまま保存整備し、その周辺もかつての水田景観を彷彿させるような整備に取り組んでいます。

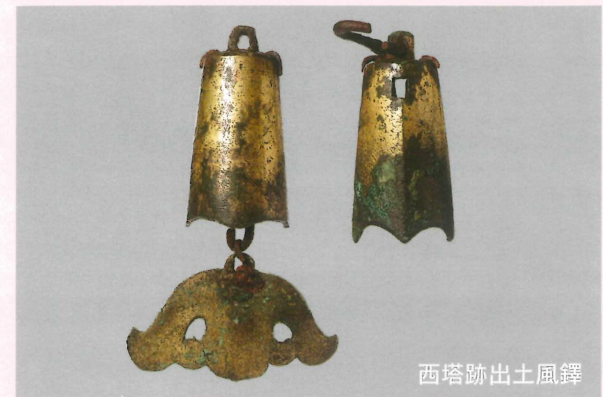
西塔跡出土風鐸

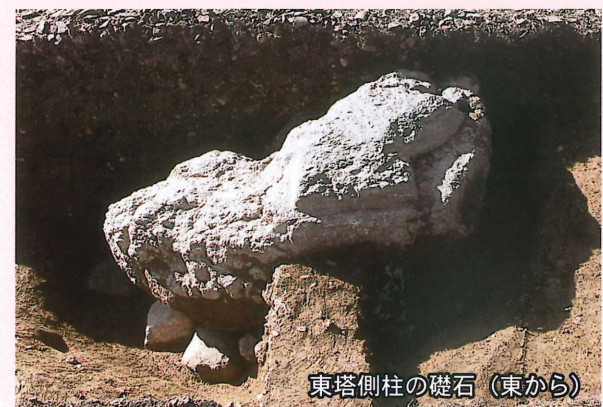
**東塔**は、奈良時代の基壇を復原しました。上部 0.7m を復原し、下部は埋まった状態を表現しています。礎石は側柱のひとつが残っており、基壇の上面を膨らませて復原しているのは、これを保護するためです。復原基壇の上面に柱の位置を円形の石で、円石をつなぐ石で壁を表現しています。東塔は、奈良時代の中ごろには文献に登場しますが、両塔とも焼失や修理の記事が見られる事を考えますと、両塔が相並んだ時間は短かったかもしれません。

東塔側柱の礎石（東から）

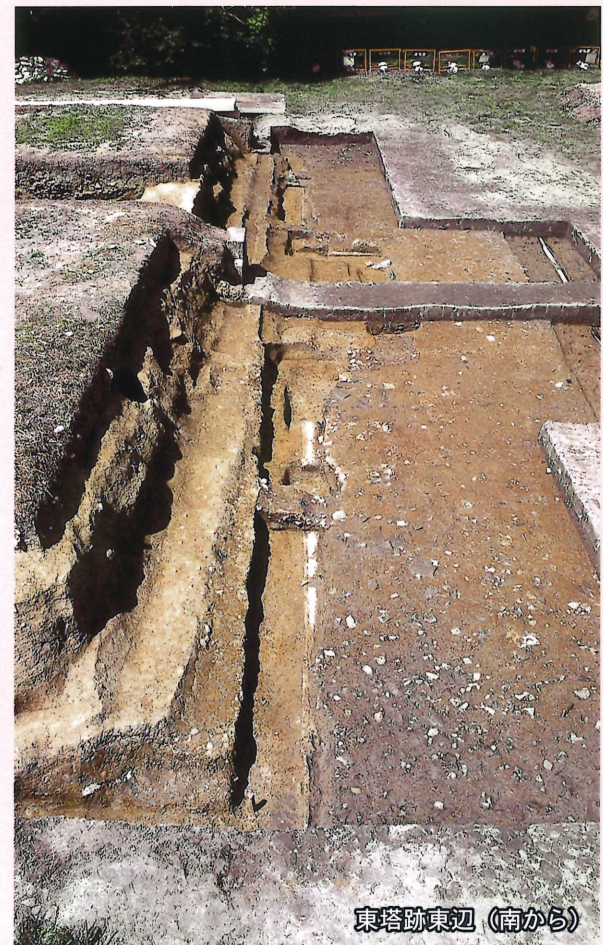
東塔跡東辺（南から）

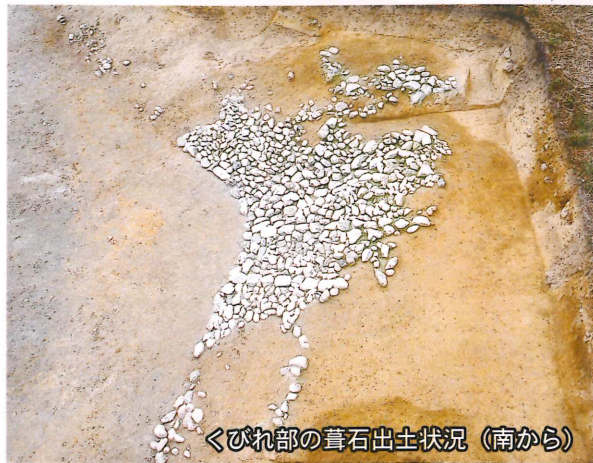
くびれ部の葺石出土状況（南から）

保存整備は、奈良時代に「池并岳」であったとする記録にしたがい、墳丘には手をいれず、周濠を平面で、くびれ部を葺石で復原しました。

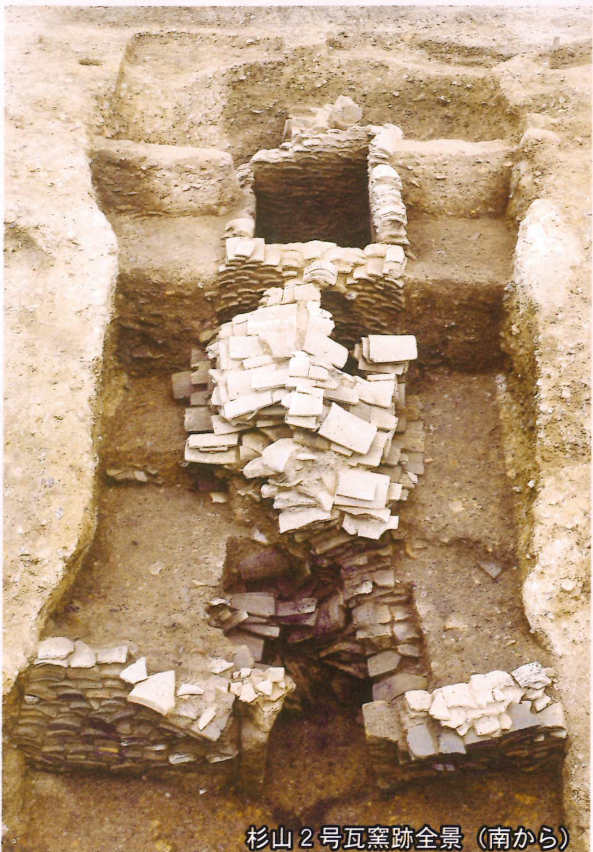
杉山2号瓦窯跡全景（南から）

**杉山瓦窯跡群**は、平成5年度の杉山古墳の発掘調査の際に前方部の南斜面でみつかった6基の瓦窯です。燃烧室、焼成室、煙道からなる構造で、一度使用したとみられる瓦（あるいは埴）を利用して、構築しています。出土した瓦などからみて、奈良時代末から平安時代にかけて、大安寺の修理に使用された瓦を焼いたものとみられます。

保存整備は、瓦窯のある箇所の明示をし、構造の判明した2号窯は、ガイダンス施設で、復原模型を展示しています。

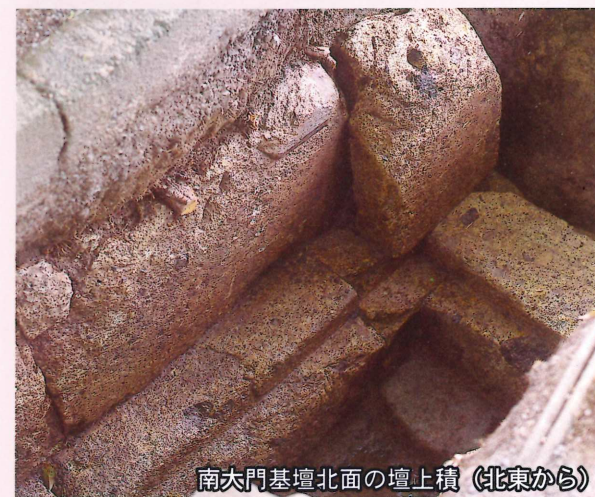
基壇は、東西111尺(約33m)、南北60尺(約20m)、高さは5尺(約1.5m)で、南面(正面)と北面(後面)には、幅55尺(約16m)、5段の階段がつきます。基壇の外装は壇上積と称する凝灰岩切石を整然と積みあげたものです。

南大門基壇北面の壇上積（北東から）

基壇を復原整備し、その上面に柱の位置を表示しています。柱の大きさは、同規模の朱雀門の柱を参考にしています。

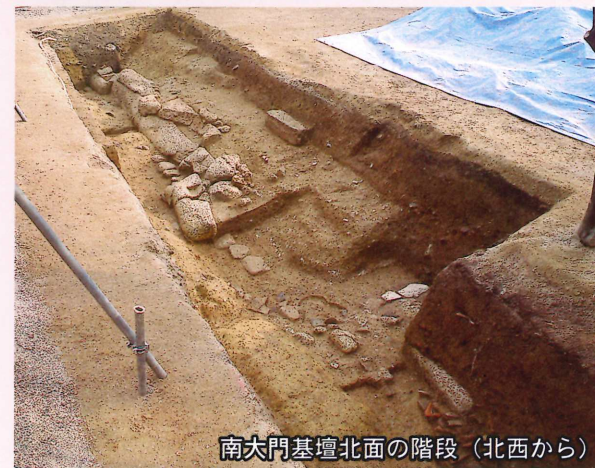
南大門基壇北面の階段（北西から）
