**令和6年度  
奈良市空き家等実態調査  
報告書**

令和7年2月  
奈良市

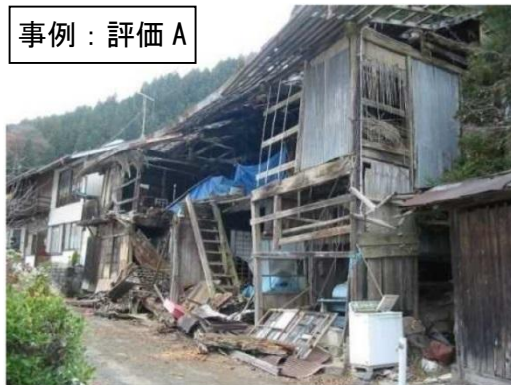
事例：評価 A

| 評価 | 内 容 | 点数の合計 |
|---|---|---|
| A | 【危険度が高く解体が必要】倒壊や建築資材の飛散等の危険が切迫しており、緊急度が極めて高い | $100 \leq T$ |

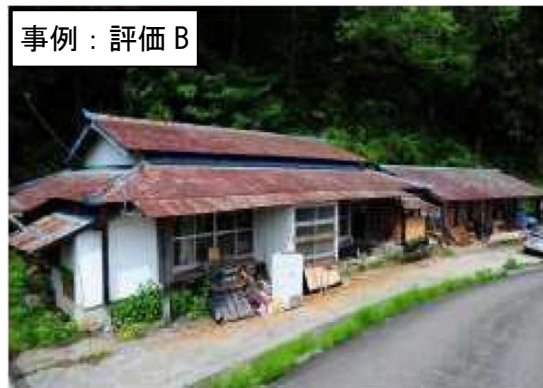
事例：評価 B

| 評価 | 内 容 | 点数の合計 |
|---|---|---|
| B | 【老朽化が著しい】ただちに倒壊や建築資材の飛散等の危険性はないが、維持・管理が行き届いておらず、損傷が激しい | $50 \leq T < 100$ |

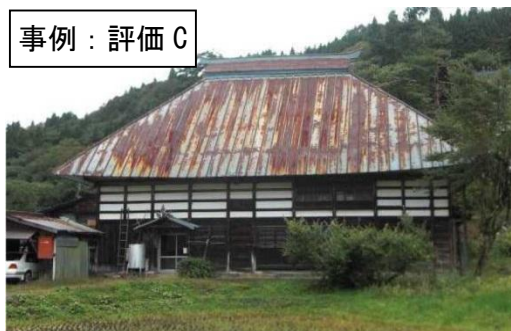
事例：評価 C

| 評価 | 内 容 | 点数の合計 |
|---|---|---|
| C | 【改修工事により再利用が可能】維持・管理が行き届いておらず、損傷もみられるが、当面の危険性はない | $20 < T < 50$ |

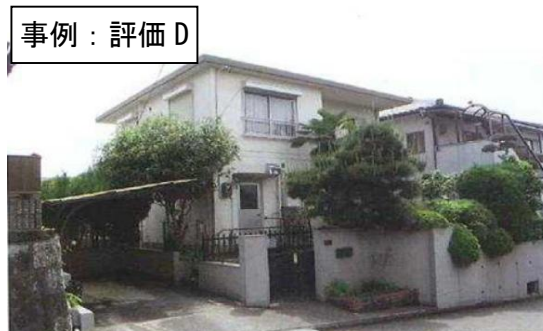
事例：評価 D

| 評価 | 内 容 | 点数の合計 |
|---|---|---|
| D | 【ほぼ修繕の必要がない】小規模の修繕により再利用が可能 | $0 \leq T \leq 20$ |
