# 帯解駅本屋について

奈良市教育委員会 文化財課 山口勇

## 建造物の概要

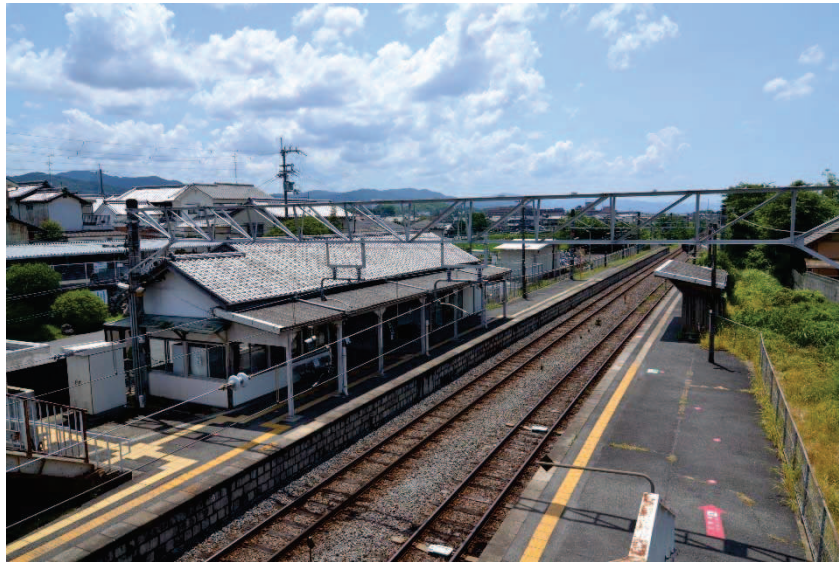
帯解駅本屋 平面図 1:100

←  
登録候補範囲外

帯解駅本屋は、東面して建つ木造、平屋建、切妻造、桟瓦葺の駅舎である。桁行17.2m（9間半）、梁間5.7m（3間）の主体部の北妻西寄りに、桁行3.6m（2間）、梁間3.8m（2間）の張出部が付く構成で、南端0.8m（半間）は屋根を一段低くする。正面と北面には銅板葺の庇を廻す。外壁は漆喰塗に腰縦板張りを基調とする。待合室以外の窓はほとんどを板で塞ぐ。

平面は、北側を待合室、中央を事務室、南側西半を湯呑所、東半を6畳の休憩室とする（注３）。壁、天井、建具はほとんど新建材で改装している。待合室正面の出入口は現在開放とするが、内側に石製の敷居が残り、かつて引分戸が入っていたことがわかる。待合室のコンクリート土間には亀甲型の目地が入る。待合室・事務室境は現在すべて壁となっているが、東側の旧手小荷物扱口にコンクリート製の荷物受渡台が残り、西側の旧出札口は待合室側に張り出す。事務室には、南面東半に保管棚があり、西面北端の窓に木製建具が残る。

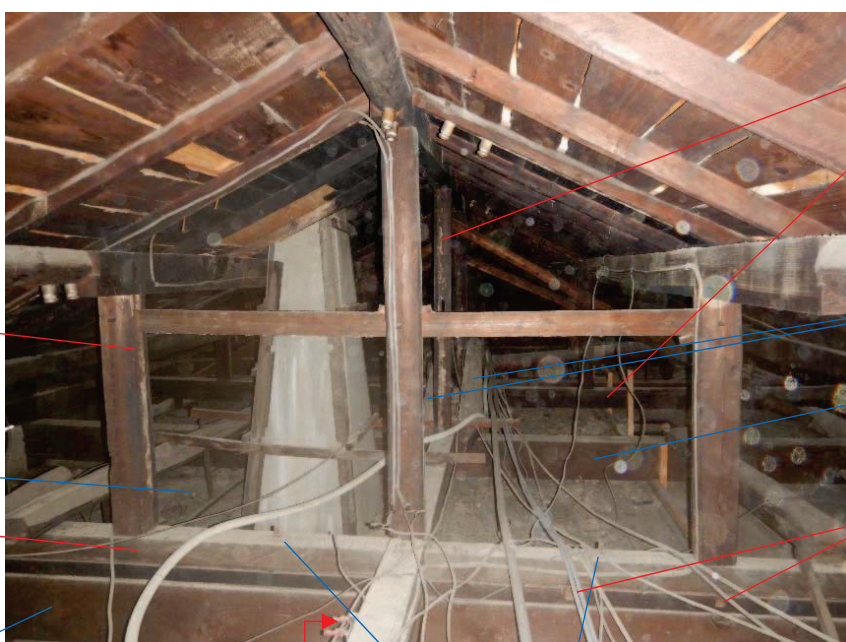
帯解駅本屋 21 小屋組

当初土壁痕（棟通り）

当初梁 (M31)

向こう側の面（北面）に棹縁天井の廻縁を造り出す（棟から東側（=右側）のみ）。

棟通り補強材 (T15)

中古梁 (T15)

棟通り両脇の補強材を受ける（東は受けない）。

当初棹縁仕口

当初土壁痕

この奥は当初の天井の痕跡がない部分で、野地等が煤ける。

中古天井 (T15)

下方の色の濃い部分は棹縁天井の廻縁を造り出している部分。

中古補強梁 (T15)

この面に棹縁仕口あり

上下の梁を緊結するボルト

大正15年(1926)には、官舎の機能を他所に移し、建物中央を広い事務室に改めてその南面東半に保管棚を設け、南側1間半を湯呑所と休憩室とするなど、ほぼ現状のような平面に改造したとみられる。ただし、待合室・事務室境の状況は判然としない。間仕切の変更に伴い、和小屋の梁下に添わせて新たに補強材を挿入し、事務室北側にトラスを入れるなど、小屋組も補強している。北側張出部は一二等待合室であったとみられるが（注7）、当初のものでなければ、この時の増築と考えられる。全室に天井を張っており、北側張出部と事務室の天井裏には煙突を通した痕が残る。
