大安寺西塔跡の発掘調査

- 史跡大安寺旧境内保存整備事業に係る発掘調査 -

調査地 奈良市東九条町 1340 ほか
調査期間 平成 15 年 7 月 1 日 ~ 15 年 10 月 31 日
調査面積 370 m²

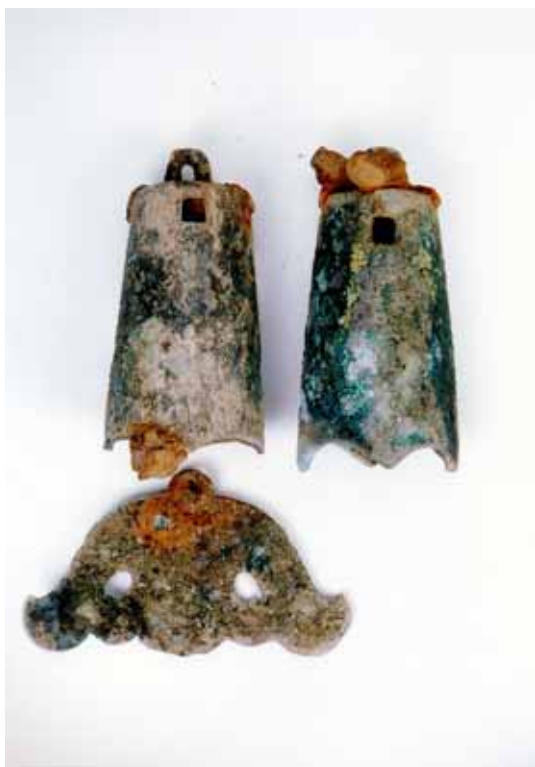
風鐸（ふうたく）

今回出土した風鐸は、高さ約 32 cm、最大幅 15.5 cm、重さ（現状）5.4 kg の金銅製です。横断面形（輪切りにした時の面）はレンズ状に近い菱形であり、内部には舌（ぜつ）が残っています。

昨年度出土のものより若干背が高いですが、重さは 3 kg 以上軽くなっています。これは銅の肉厚がやや薄い（7 mm～9 mm）ためです。また断面形も昨年度のものとはほぼ円形であったのに対し、本品は明らかな稜をもつ菱形となっています。すなわち、両者はまったく異なる鑄型（いがた）から作られたもので、この塔には少なくとも 2 種類以上の違った形の風鐸が吊るされていたことが明らかとなりました。これらは、異なる部位に吊り下げられていた可能性が高いですが、実際にどう区別されていたのかは不明です。なお、今回は昨年風鐸と共に出土した風招（ふうしょう）は出土しませんでした。

新たな出土遺物である風鐸と水煙は、前回出土のものとは異なる新たな知見を与えてくれるものでした。両者とも当時の寺院の荘厳具（そうごんぐ）を知るうえで重要な遺物であり、塔の建立に伴って製作されたものが今日に残る例としては、極めて希少で資料的価値の高いものです。水煙は出土品としては伊丹廃寺（いたみはいじ）の出土品に次ぐ残存状態が良好なもので、発掘調査によって明確に出土位置の判るものとしては最も良好な例でしょう。

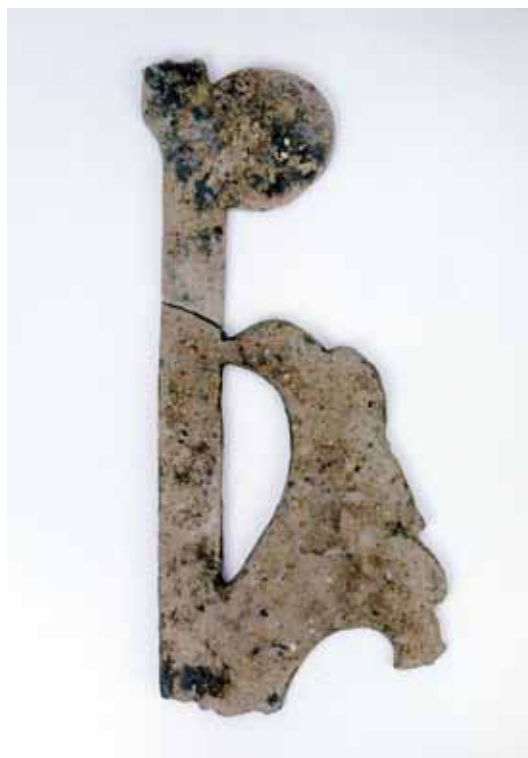
水煙（すいえん）

水煙は高さ 50 cm、最大幅 34 cm、厚さ 2 cm、重さ 15.5 kg の金銅製です。上下端とも折れており、水煙本体の一部です。出土品の全体的な形状は、幅約 8 cm の板状の部分に、炎が燃え立つような意匠が付いたものとなっています。欠損部がありますが、おそらく上に向かって尖るように延びていくものと思われます。昨年度出土した水煙と思われる銅製品が今回のものと接合するようであり、これで全高 80 cm 分が発見されたこととなります。

本品は他で見られる水煙と異なり、表現が幅広かつ平面的で、シンプルな感じを受けます。しかし、そのぶん重厚で力強いイメージを与えるもので、よそでは見られない特徴をもったものであると言えます。また昨年度のものに合わせて改めて見ると、その意匠は極めて独特のものであり、大安寺が当時の寺院のなかでも特殊な存在であったことを窺わせる重要な資料です。
