平成 26 年度 奈良市内における近世近代の歴史的建造物の掘り起しによる地域活性化事業

富雄地域歴史的建造物調査報告書

石木・大和田・中・三碓・二名

一般社団法人 奈良県建築士会

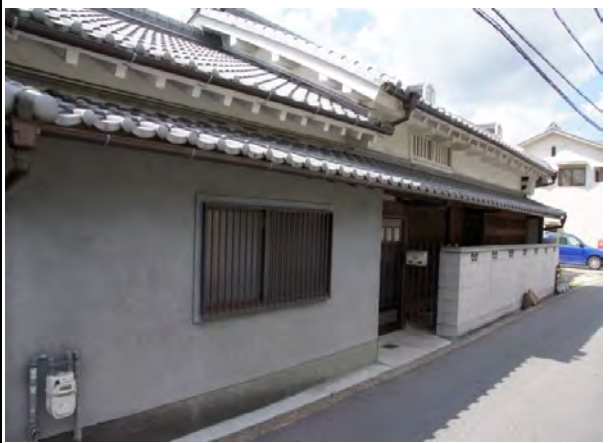
町家型主屋
つし二階 虫籠窓 袖うだつ
玄関周りには弁柄塗りが見られる。

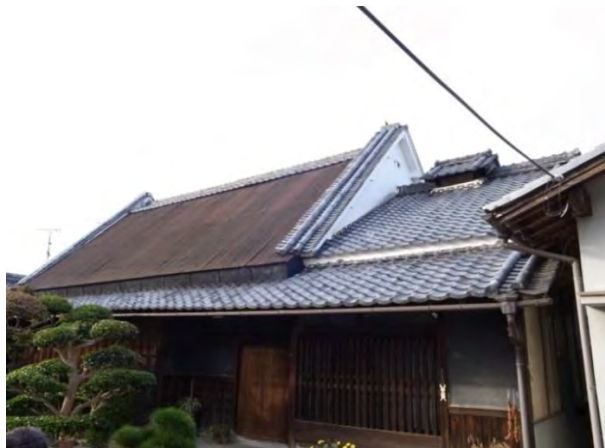
主屋 大和棟
 敷地内に長屋門、ドテ小屋、手入れされた庭があり、昔からの形態をよく残している。
