平成 27 年度奈良市内における近世近代の歴史的建造物の掘り起こしによる地域活性化事業

平城地域歴史的建造物調査報告書

押熊・中山・山陵・秋篠・歌姫

一般社団法人 奈良県建築士会

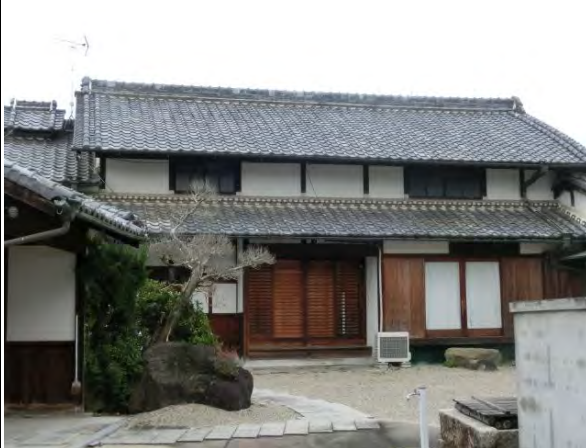
主屋
 式台は農村では珍しい。大正期の建物と思われるが、一階部は江戸の可能性も。この建物も西側に煙出しがある。
