平成 28 年度奈良市内における近世近代の歴史的建造物の掘り起こしによる地域活性化事業

帯解地域歴史的建造物調査報告書

今市・下山・山村・窪之庄・田中・池田

一般社団法人 奈良県建築士会

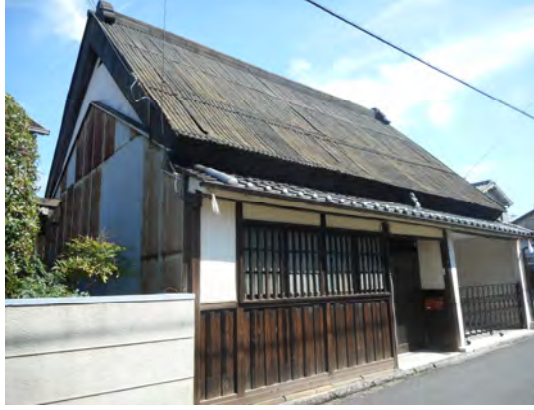
主屋 切妻草葺(鉄板葺)

農家か。建物の手入れをして使っている模様。正面窓に格子を外付け。庇の中央に鍾馗瓦を置く。

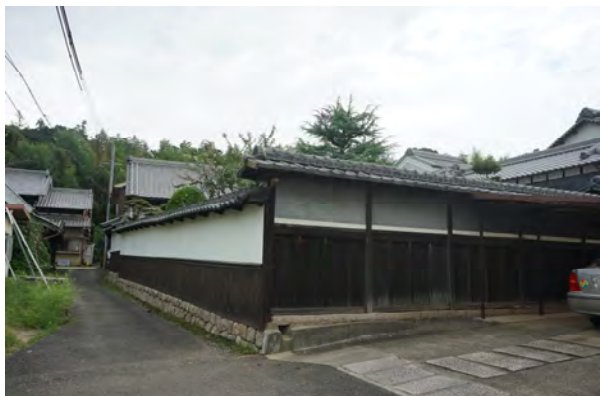
高塀の景観（主屋 切妻つし2階）
 街道から路地に入った所に建つ和風住宅。南と西側を高塀で囲み周囲の景観を形成している。農家か。

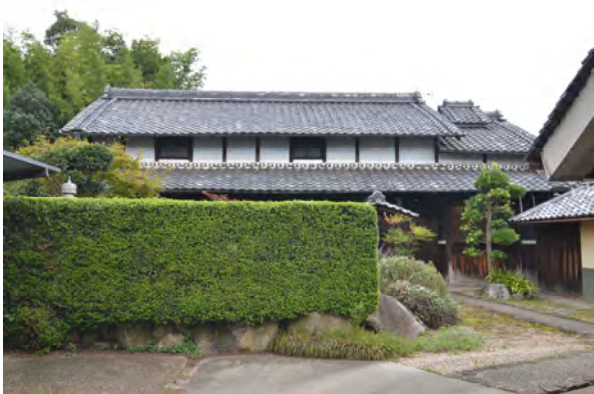
主屋 切妻つし2階
 街道から路地に入った正面突当りに建つ。庭に塀重門あり。落棟で煙出しがある。昭和30年代の建築という。

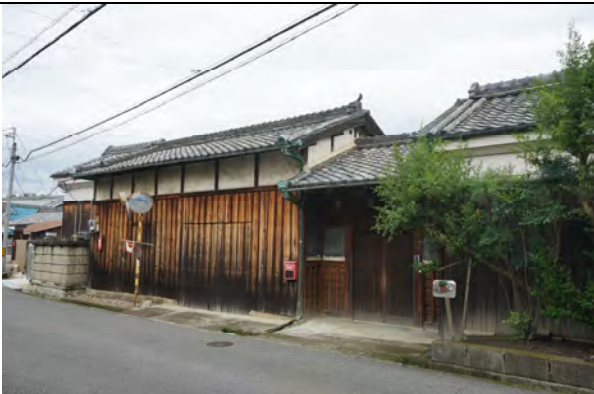
長屋門（主屋 切妻本2階建）
 街道沿いに長屋門がある囲造りの農家。落棟。北側離れの外に掘池と1階CB造の新しいドテ屋がある。

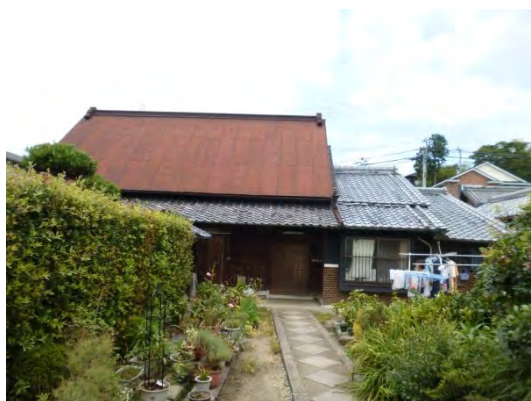
主屋（大和棟）
江戸末期から明治初期の建築と推定。40年前の改修時に煙出しを撤去。

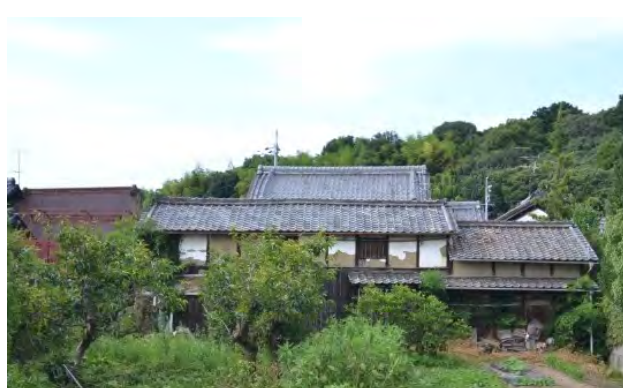
納屋 切妻造
 敷地南側に建つ納屋。自然の素材で景観が構成されており、主屋と附属屋の葺の重なりが美しい。

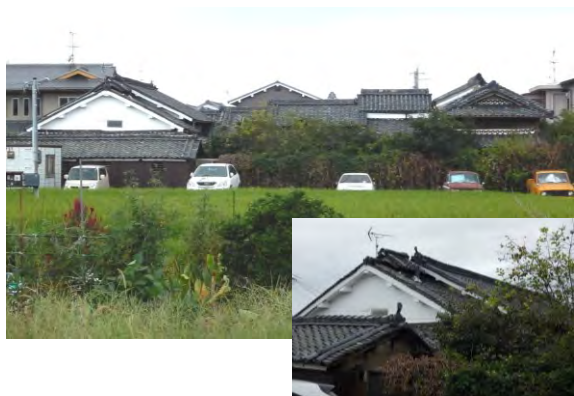
主屋と附属屋が構成する屋敷構え
 広い敷地に主屋、納屋、離れ、蔵が建ち並ぶ。
 主屋には煙出しもみられる。明治頃の建築か。

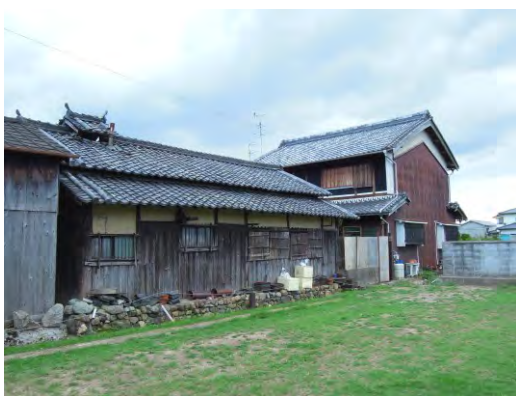
旧主屋（背面側）
 平屋建。明治頃の建築か。煙出しの屋根に鳥ぶすまがついている。右奥に新しい主屋が建つ。

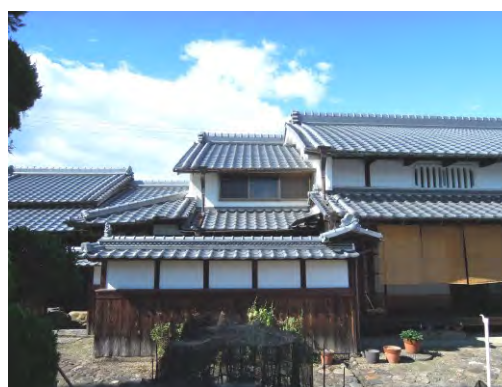
主屋
 門を入ったところにある真壁塀。囲われた中庭があるのだろう。袖卯建、虫籠窓等丁寧な仕事が見てとれる。

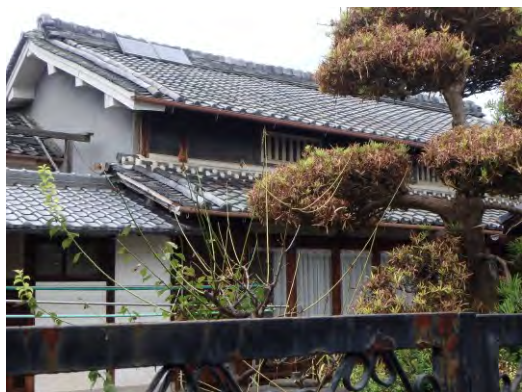
主屋
 つし二階、虫籠窓付の建物。大正から戦前頃の建築か。しっかりとした造りが外観からも窺える。

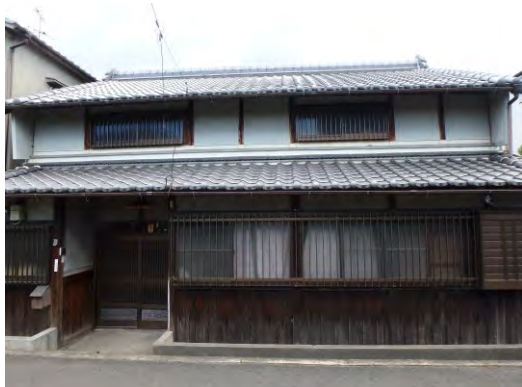
上街道沿いの町家形式の住宅
 戦前頃の建築か。母屋はすべて丸太材を用いている。

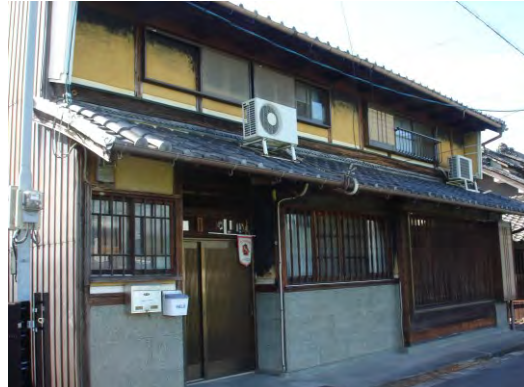
上街道沿いの町家形式の住宅
 昭和初期頃の建物。平格子、吹寄親子格子、丸棒格子、棧を割り付けた硝子窓、外壁の黄色土壁等がみられる。

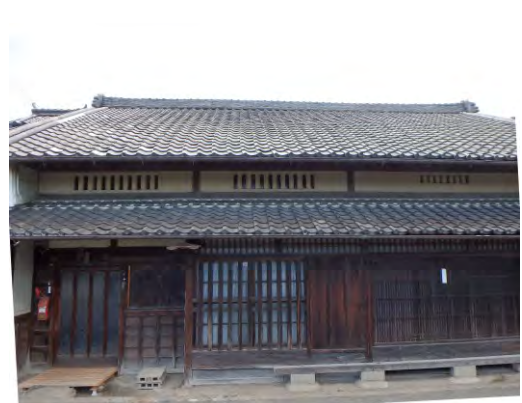
上街道沿いの町家形式の住宅
 明治頃の建築か。平格子、太格子、虫籠窓のバランスが美しい。

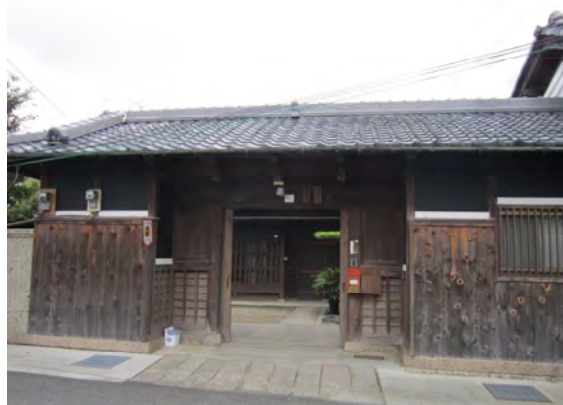
長屋門
 片入母屋造、棧瓦葺、平入、出桁2段。昭和30年代以降の建築。主屋は昭和6年の建築（上棟御幣あり）。

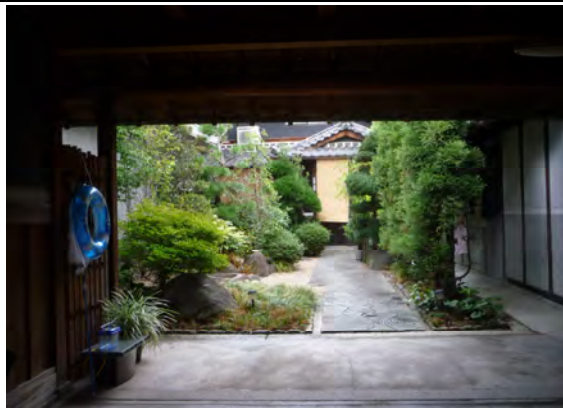
長屋門から主屋へのアプローチ
 長屋門には納屋が付いている。長屋門の出桁は2段。主屋までのアプローチが美しい。
