平成 29 年度奈良市内における近世近代の歴史的建造物の掘り起こしによる地域活性化事業

明治地域歴史的建造物調査報告書

北永井・北之庄・南永井・神殿・出屋敷

一般社団法人 奈良県建築士会

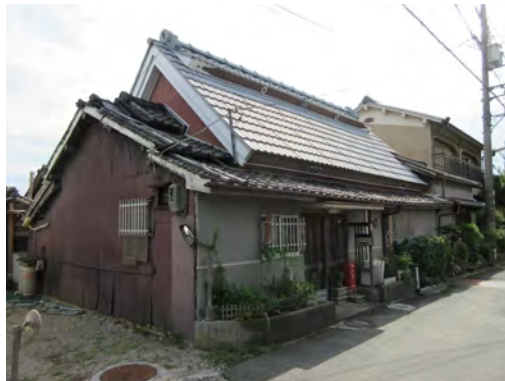
主屋 切妻造（大和棟）
 通りに北面して建つ。明治頃の建築か。落棟に煙出しが残る。草葺の屋根は瓦葺型の金属板葺となっている。

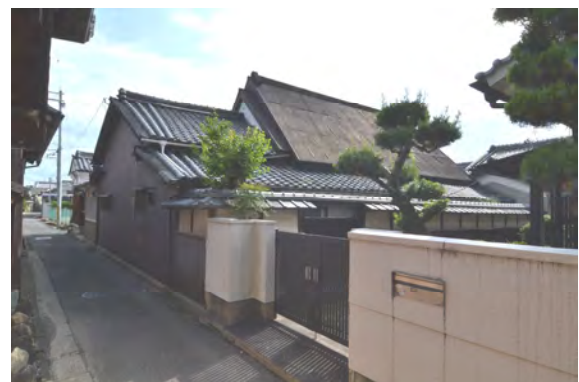
主屋 切妻造（大和棟）
 明治頃の建築とみられる。
 草葺の屋根は金属板葺となっている。

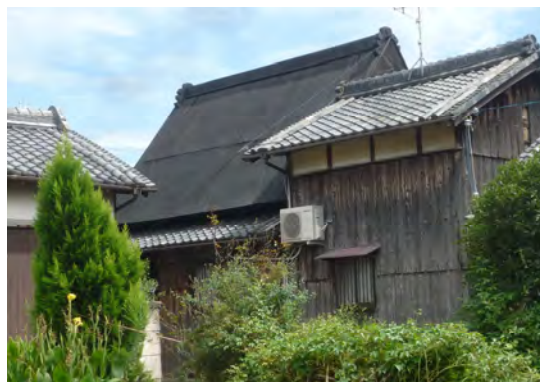
主屋 切妻造（大和棟）
 通りに北面して建つ。明治頃の建築とみられる。
 草葺の屋根は金属板葺となっている。

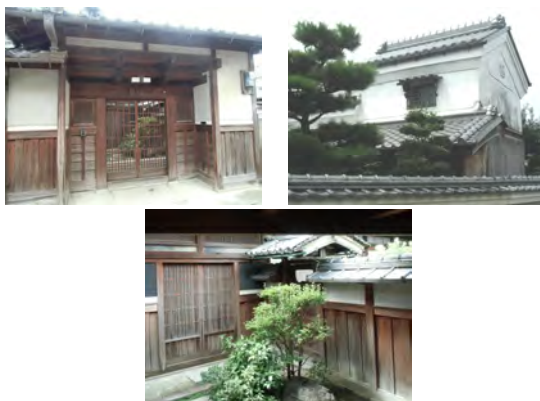
附属屋（長屋門・塀重門・蔵）
 長屋門を入ると、玄関前と座敷前庭を区画する腰板張漆喰塗の塀と塀重門がある。座敷前庭の上手に乾蔵。

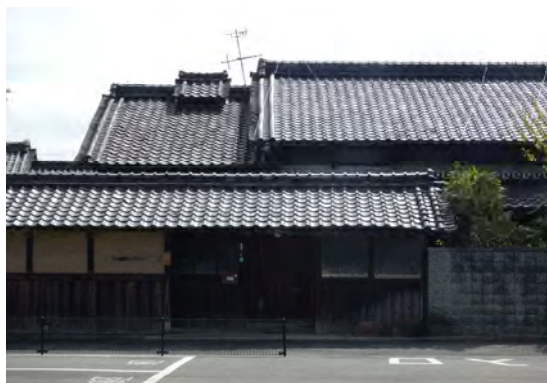
主屋 切妻造（落棟）
 つし二階の農家。囲造りの屋敷構え。煙出しあり。
 瓦屋根が美しい。

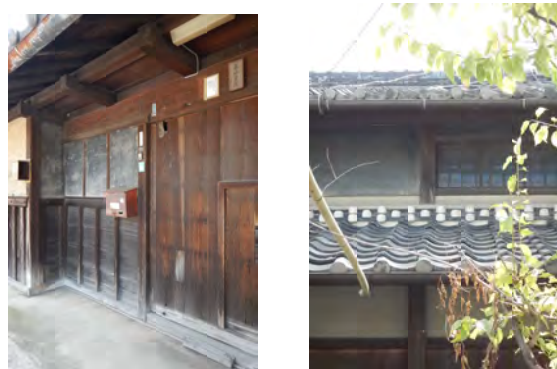
長屋門・主屋つし二階ガラス窓
 長屋門は北面に構える。出桁は一段。主屋のガラス窓
 は縦棧のみのシンプルな意匠で、外側に鉄格子が入る。

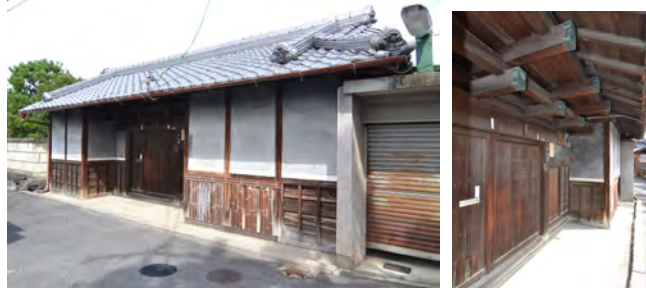
長屋門 片側切妻片側入母屋造
 南面に構える。腰壁の一部を竹張りとしている。出桁
 が二段である。

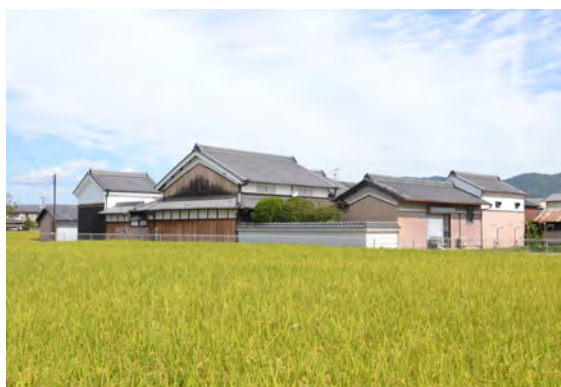
囲造りの屋敷構え
 主屋、長屋門、離れ、納屋、巽蔵、乾蔵等からなる囲
 造り。主屋一階に太格子、つし二階に虫籠窓、袖卯建。

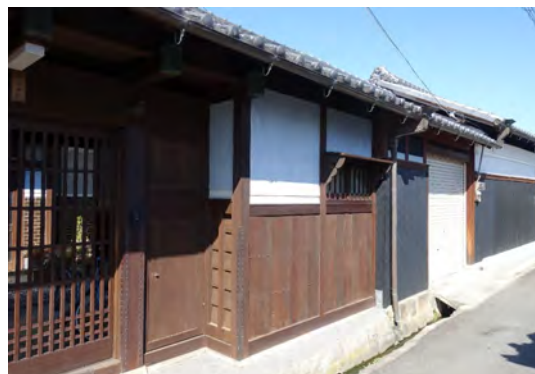
長屋門 片側切妻片側入母屋造

門は南面に構える。

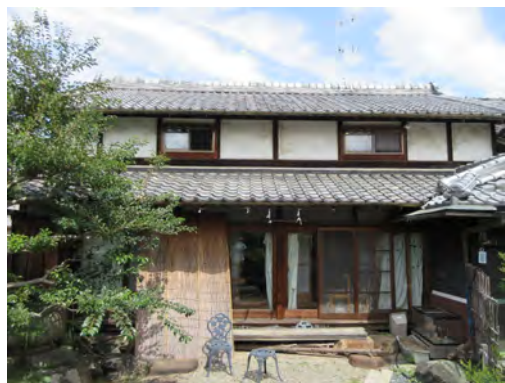
主屋 切妻造(落棟)
 つし二階の農家型住宅。落棟に煙出しが残る。戦後の建築か。南に張出玄関があるが元は北が入口という。

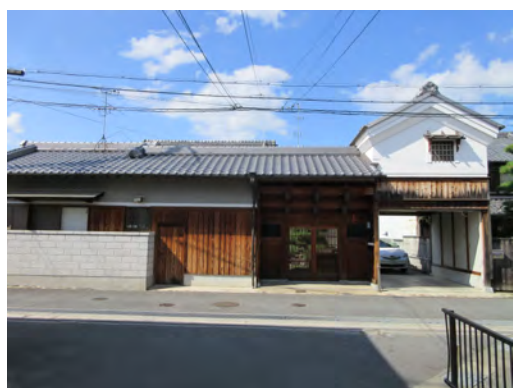
長屋門
 近年の建築だが、出入口の両脇に蔵や納屋、離れ等を接続する伝統的な長屋門の形態をよく踏襲している。

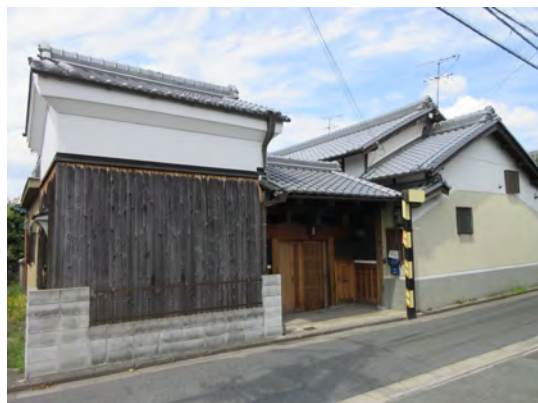
蔵・門・主屋
 門に続く主屋は新しく見えるが戦後の築造か。壁、屋根の改修時に煙出しを撤去したと思われる。
