### 2.3.6. 腐食環境下の管路

### 2.3.7. マンホールポンプの設置状況

## 2.4. ポンプ施設の設置状況

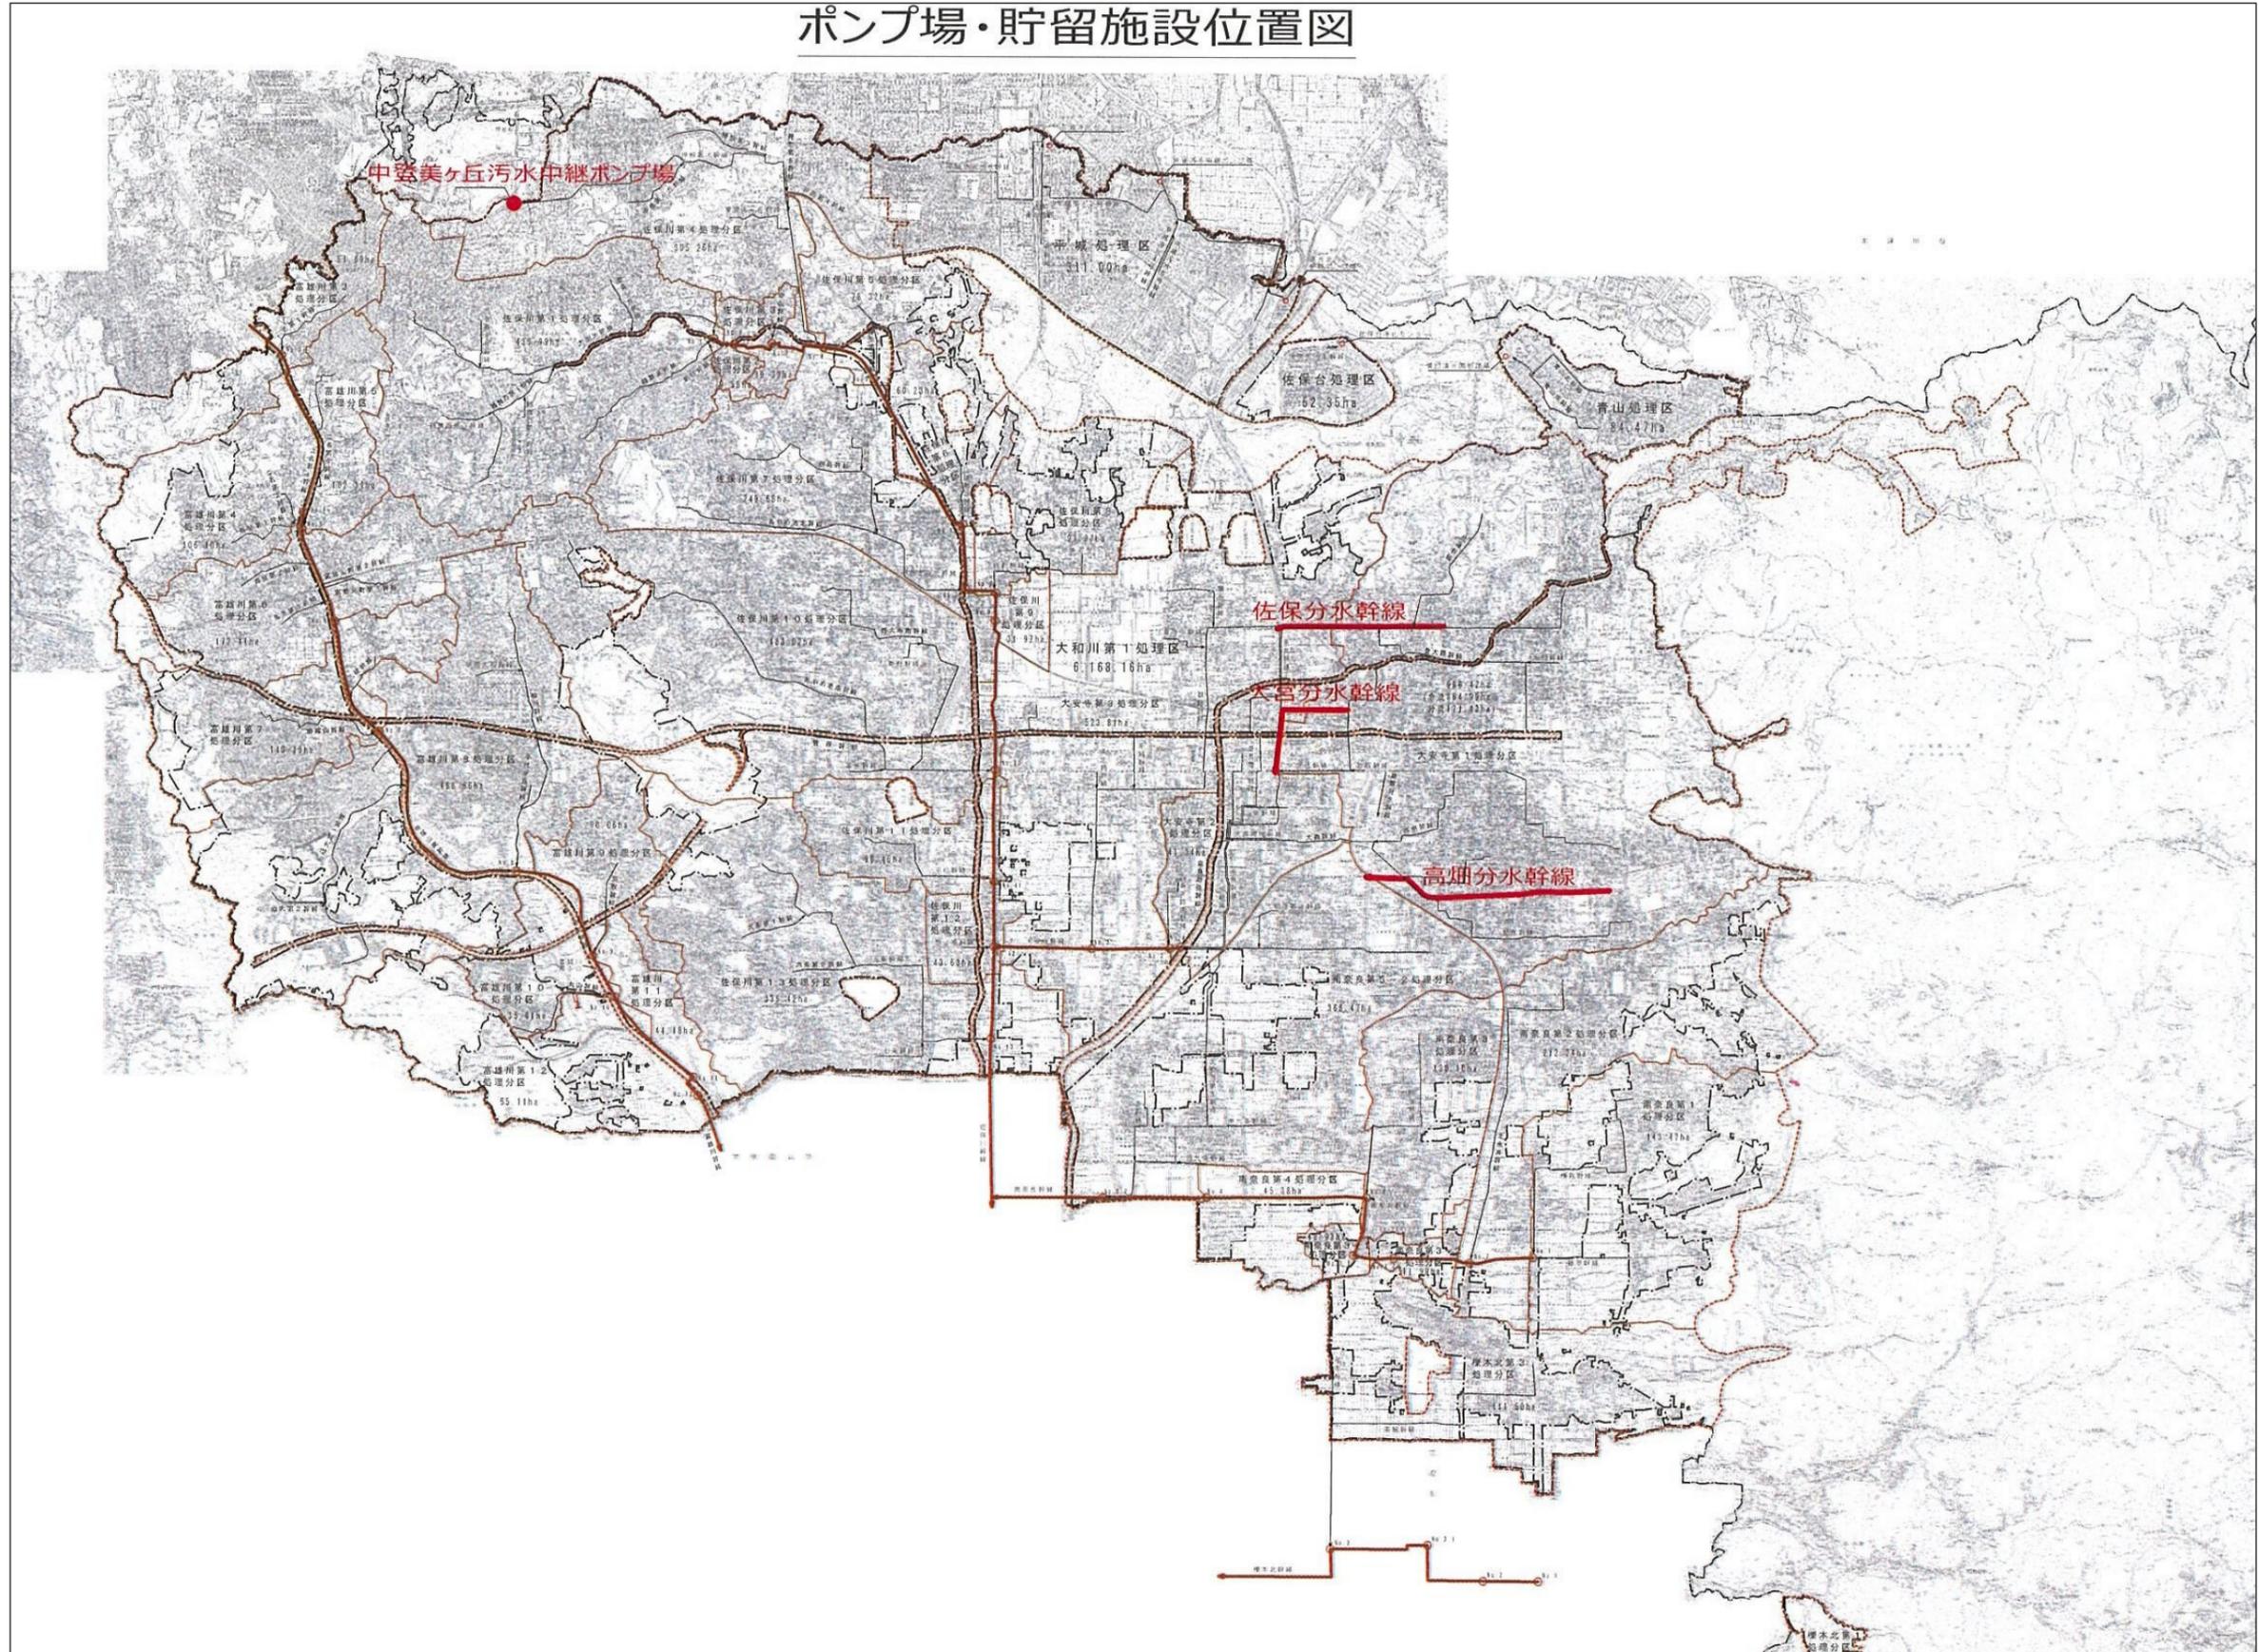
図 2-15 ポンプ場・貯留施設位置図

奈良市流域関連公共下水道において、処理場施設は整備されていない。中継ポンプ場が1施設、浸水対策における貯留施設が3施設整備されている。

中登美ヶ丘汚水中継ポンプ場の施設調書を表 2-26、雨水貯留施設の施設調書を表 2-27、ポンプ場・貯留施設位置図を図 2-15 に示す。

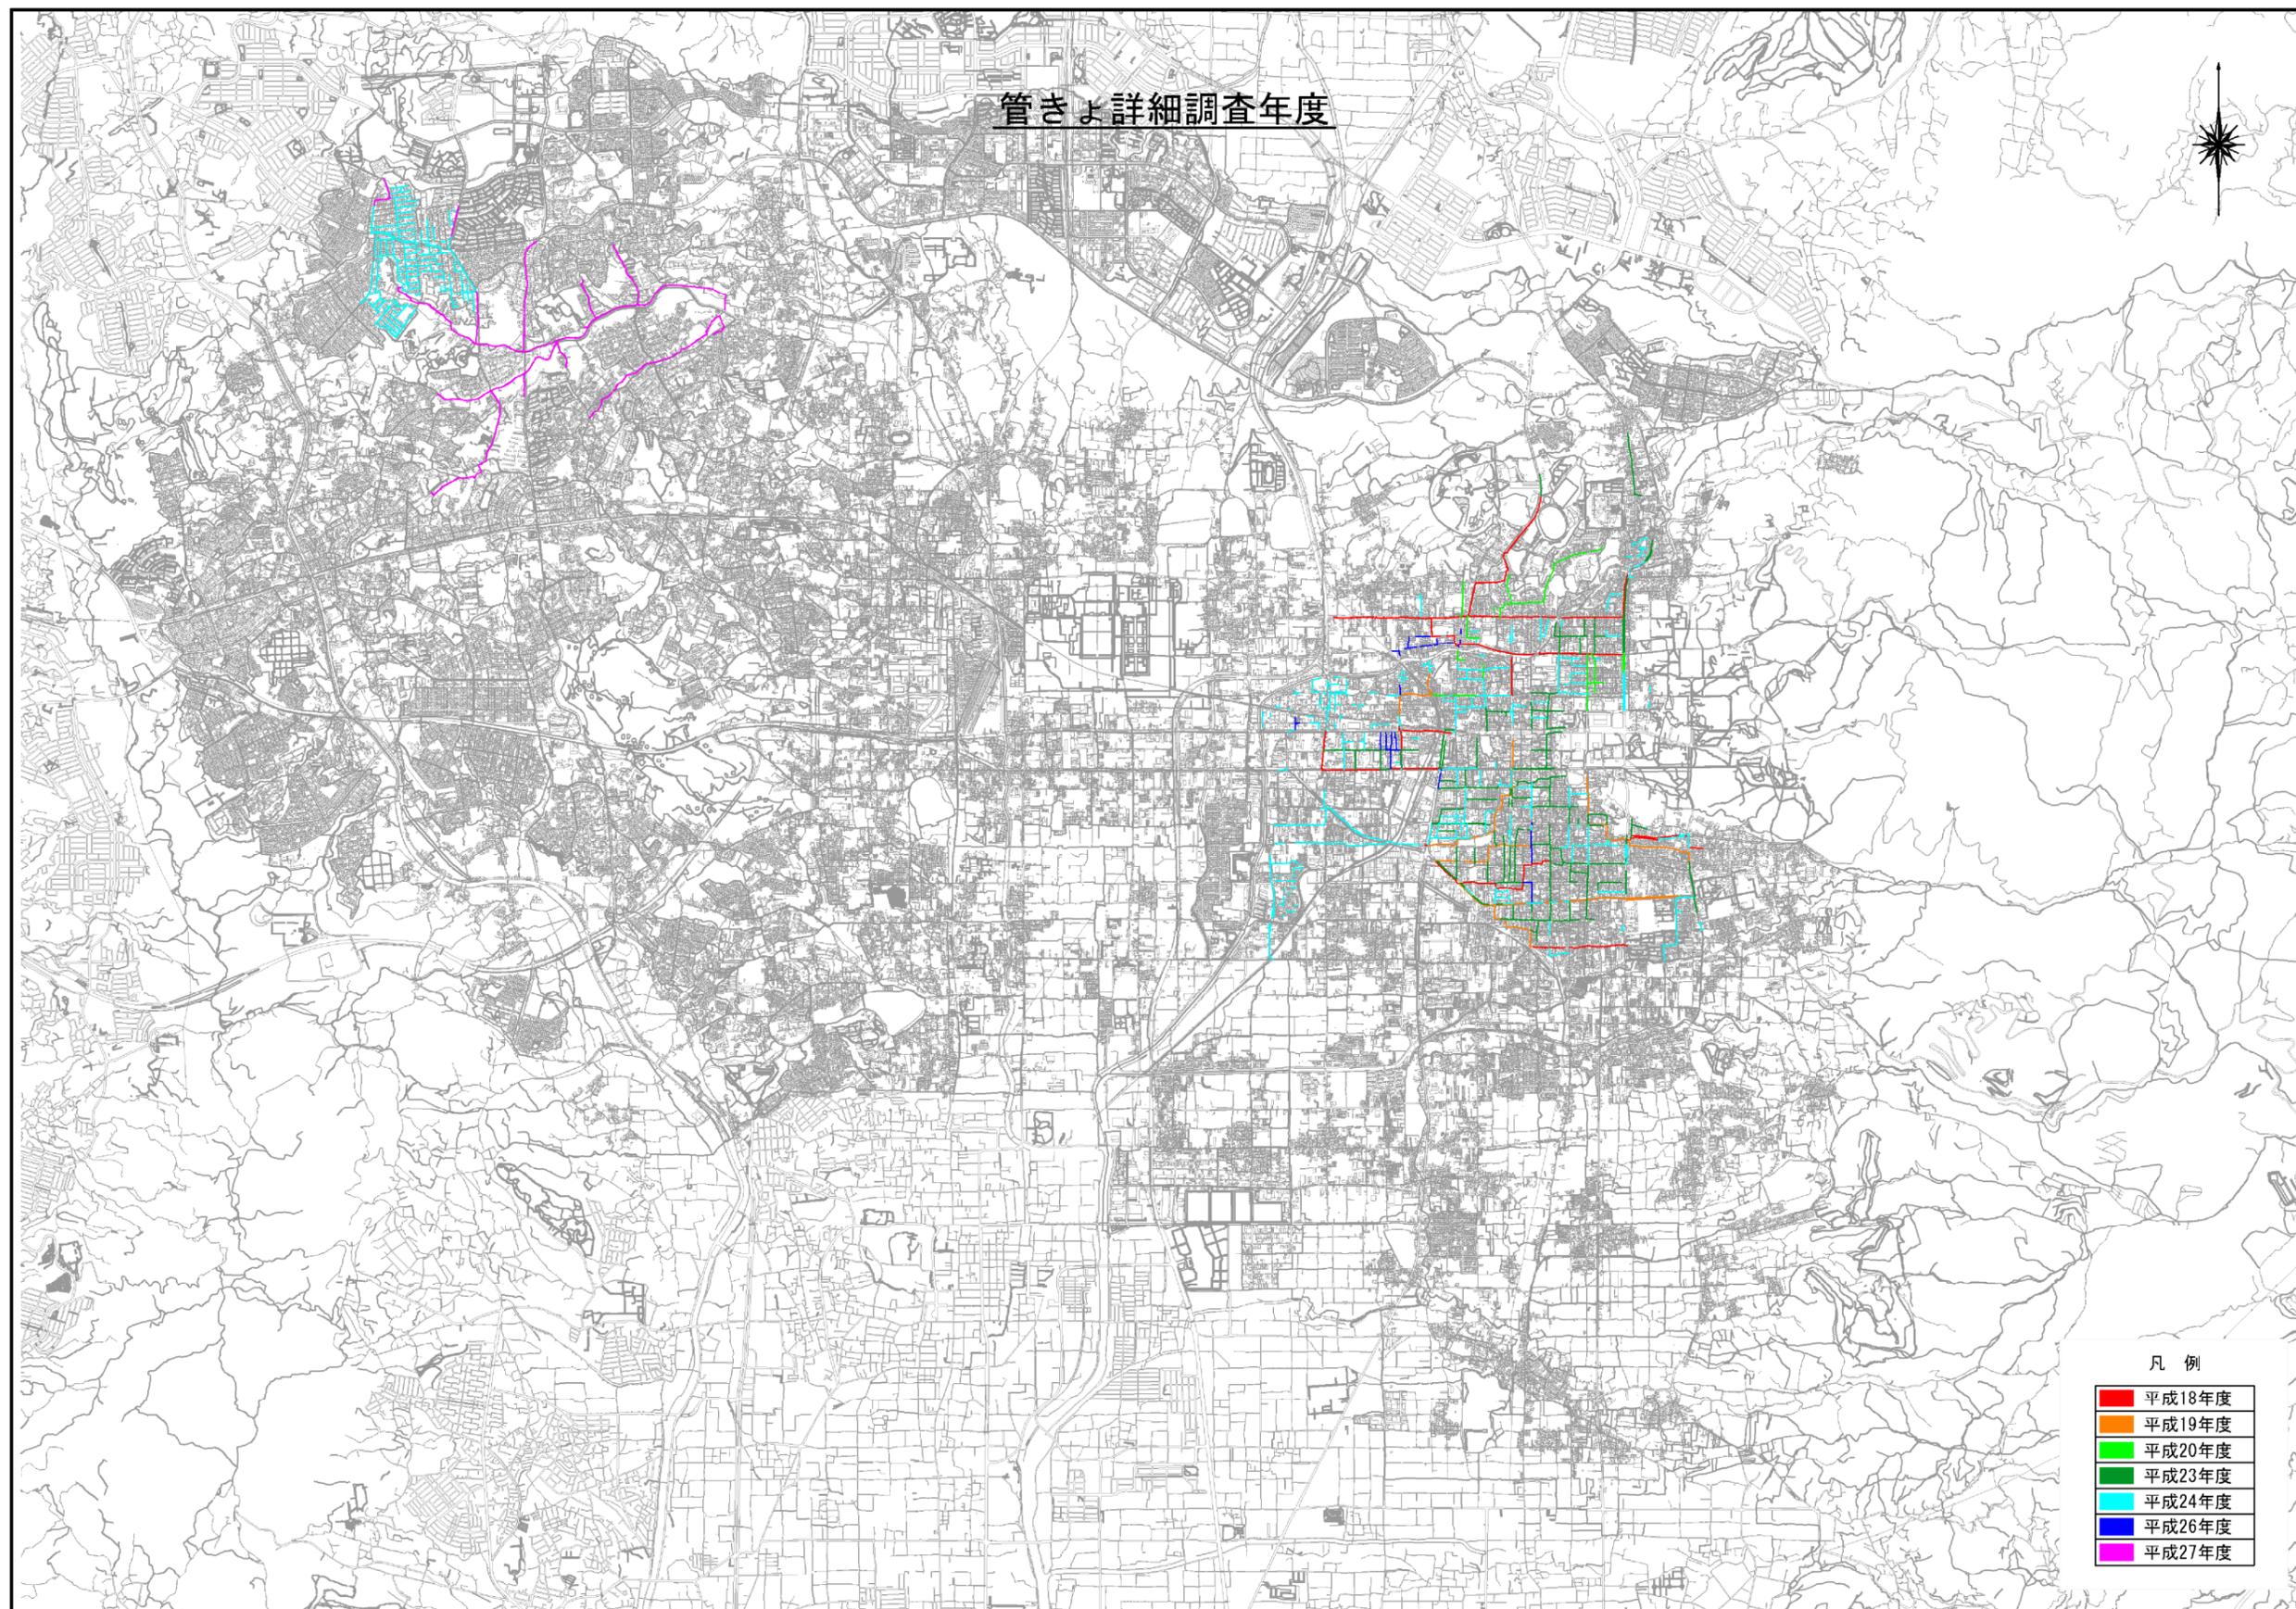
図 2-17 詳細調査箇所図（調査年度）

合計 3,282 スパン、L=85,538m の詳細調査を実施している。

詳細調査箇所図（処理区別）を図 2-17、管きょ詳細調査結果図を図 2-18 に示す。

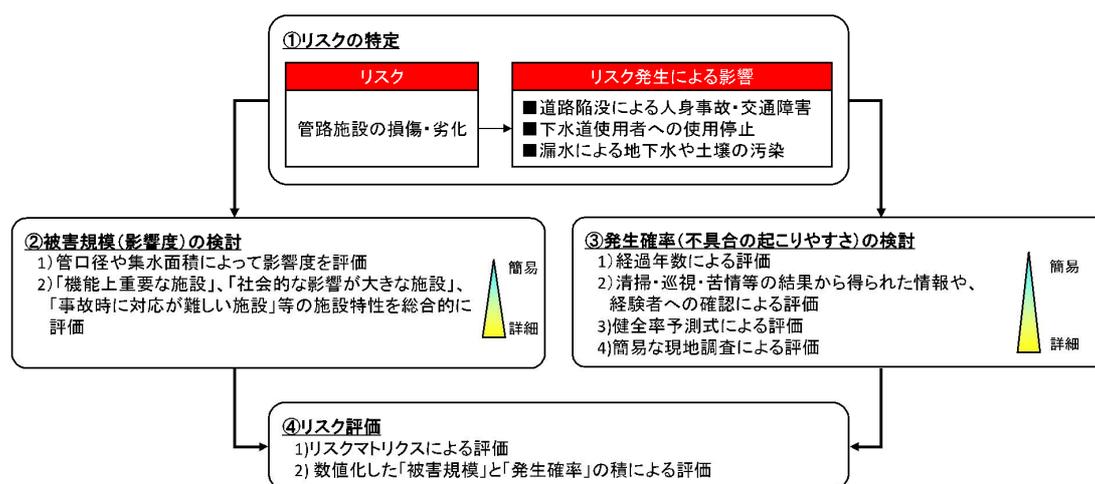
点検・調査および修繕・改築の優先順位等を設定するため、リスクを特定し、施設の重要度に基づく被害規模（影響度）および発生確率（不具合の起こりやすさ）を検討する。リスクの評価では、以下の事項について検討を行う。

##### (1) リスクの特定

下水道事業者側に起因するリスクと起因しないリスクを抽出し、管路施設の点検・調査あるいは修繕・改築で対応するリスクを特定する。

##### (2) 被害規模の検討

管路施設において損傷や劣化による事故の被害の大きさを影響度とし、その評価方法を設定した上で被害規模を検討する。

##### (3) 発生確率の検討

管路施設における損傷や劣化による事故の発生確率は、施設情報の蓄積状況等を踏まえて評価方法を設定した上で検討する。

##### (4) リスクの評価

点検・調査および修繕・改築計画の優先順位付けに必要なリスクの評価方法を検討する。選定したリスク評価方法を用いて、被害規模の検討と発生確率の検討結果に基づきリスクを評価する。

管路施設のリスク評価の実施手順を図 3-1 に示す。
