第6章 現地調査の結果

1. 空き家等の分布

2. 空き家等の状況

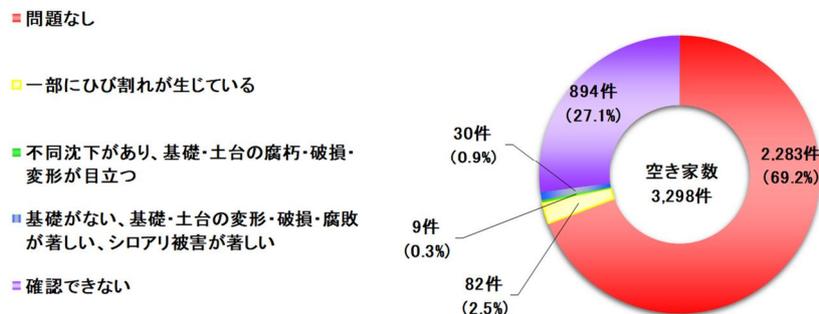
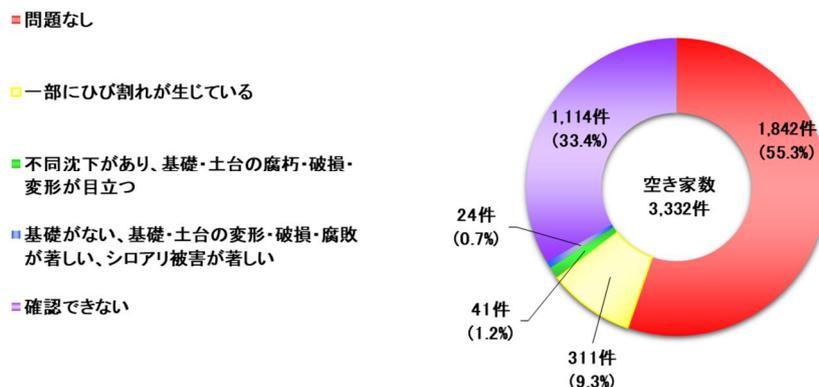
図6. 2 基礎の状況

- ・ 前回調査では、「問題なし」が2,283件(69.2%)でした。一方、「一部にひび割れが生じている」が82件(2.5%)、「不同沈下があり、基礎・土台の腐朽・破損・変形が目立つ」が9件(0.3%)、「基礎がない、基礎・土台の変形・破損・腐敗が著しい、シロアリ被害が著しい」が30件(0.9%)確認されました。
- ・ 今回調査では、「問題なし」が1,842件(55.3%)でした。一方、「一部にひび割れが生じている」が311件(9.3%)、「不同沈下があり、基礎・土台の腐朽・破損・変形が目立つ」が41件(1.2%)、「基礎がない、基礎・土台の変形・破損・腐敗が著しい、シロアリ被害が著しい」が24件(0.7%)確認されました。
- ・ 基礎の状況は、「問題あり」の項目のうち、特に「一部にひび割れが生じている」の割合が高くなっています。

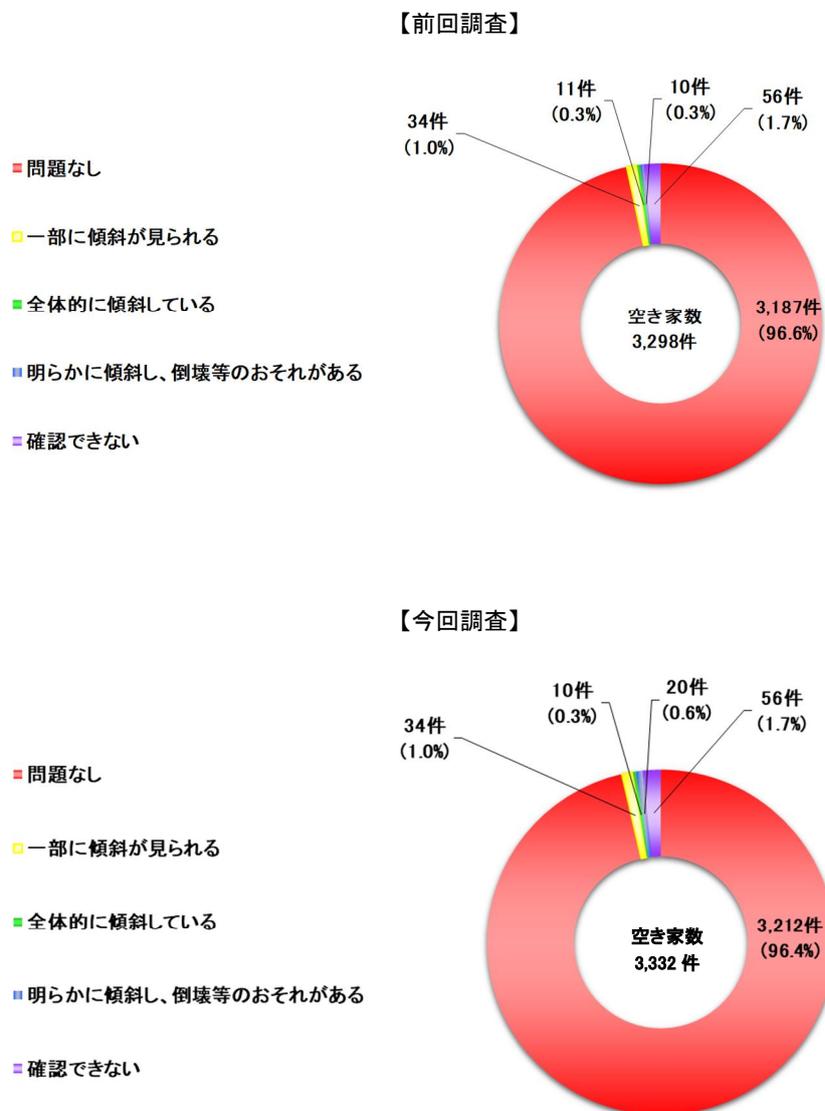
図6.3 建物の傾斜の状況

- ・ 前回調査では、「問題なし」が3,187件（96.6%）でした。一方、傾斜が見られるものが55件（1.6%）、うち「明らかに傾斜し、倒壊等のおそれがある」が10件（0.3%）確認されました。
- ・ 今回調査では、「問題なし」が3,212件（96.4%）でした。一方、傾斜が見られるものが64件（1.9%）、うち「明らかに傾斜し、倒壊等のおそれがある」が10件（0.3%）確認されました。
- ・ 建物の傾斜の状況は、前回調査と比較すると、「問題あり」の項目のうち、特に「明らかに傾斜し、倒壊等のおそれがある」の件数が10件（0.3%）増加しています。

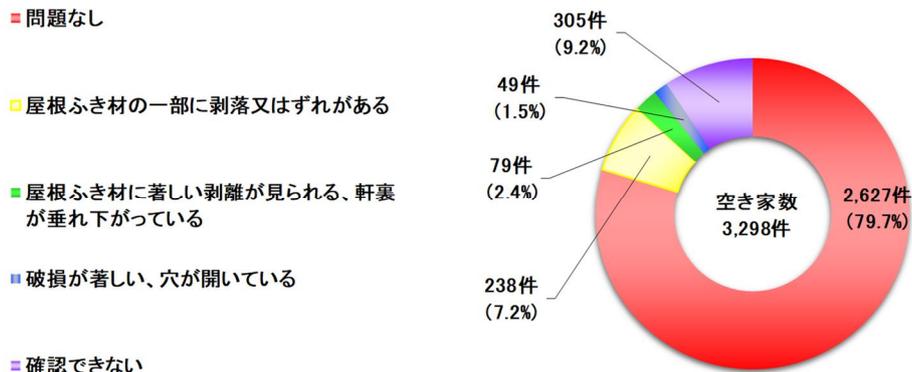
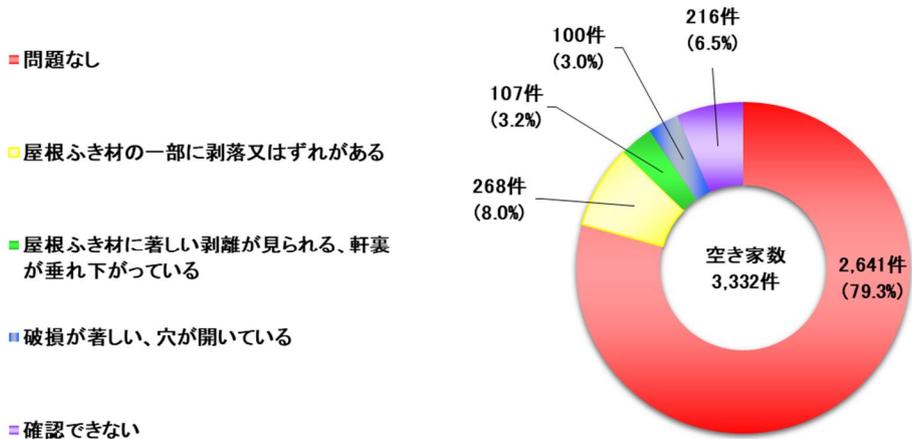
図6. 4 屋根の状況

- ・ 前回調査では、「問題なし」が2,627件（79.7%）でした。一方、屋根に問題が見られるものが366件（11.1%）あり、そのうち「破損が著しい、穴が開いている」が49件（1.5%）確認されました。
- ・ 今回調査では、「問題なし」が2,641件（79.3%）でした。一方、屋根に問題が見られるものが475件（14.2%）あり、そのうち「破損が著しい、穴が開いている」が100件（3.0%）確認されました。
- ・ 屋根の状況は、前回調査と比較すると、「問題あり」の項目のうち、特に「破損が著しい、穴が開いている」の割合が高くなっています。

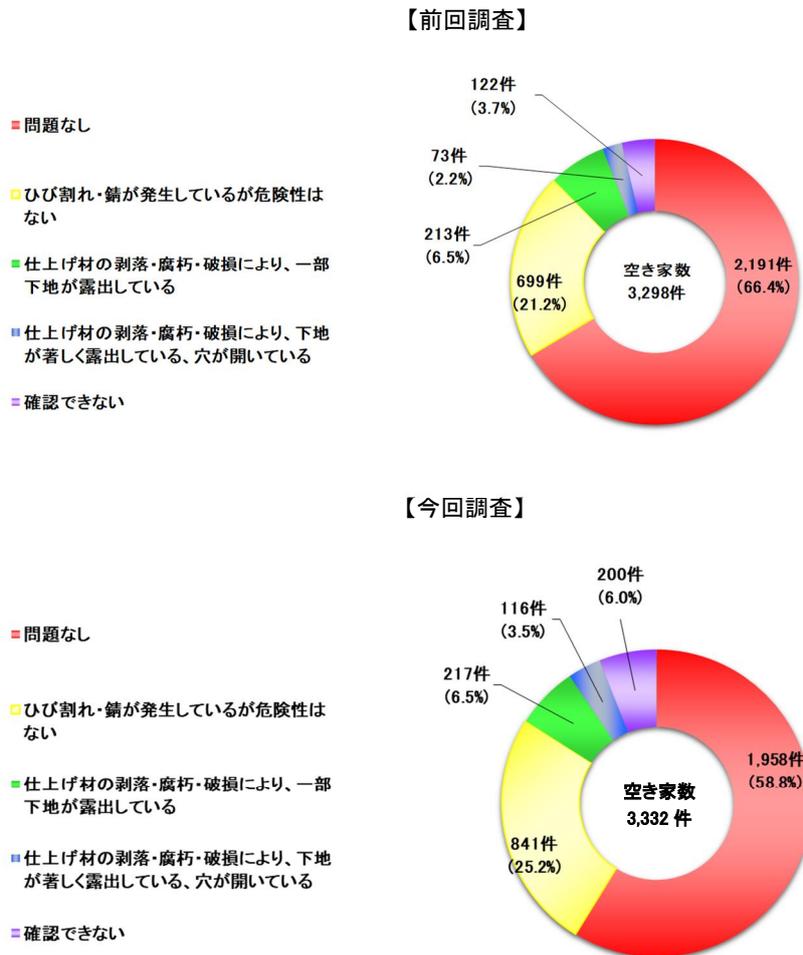
図6.5 外壁の状況

- ・ 前回調査では、「問題なし」が2,191件（66.4%）、「ひび割れ・錆が発生しているが危険性はない」が699件（21.2%）でした。一方、「仕上げ材の剥落・腐朽・破損により、一部下地が露出している」又は「仕上げ材の剥落・腐朽・破損により、下地が著しく露出している、穴が開いている」等、問題の見られるものが合わせて286件（8.7%）確認されました。
- ・ 今回調査では、「問題なし」が1,958件（58.8%）、「ひび割れ・錆が発生しているが危険性はない」が841件（25.2%）でした。一方、「仕上げ材の剥落・腐朽・破損により、一部下地が露出している」又は「仕上げ材の剥落・腐朽・破損により、下地が著しく露出している、穴が開いている」等、問題の見られるものが合わせて333件（10.0%）確認されました。
- ・ 外壁の状況は、前回と比較すると、「問題あり」の項目のうち、特に「ひび割れ・錆が発生しているが危険性はない」の割合が高くなっています。

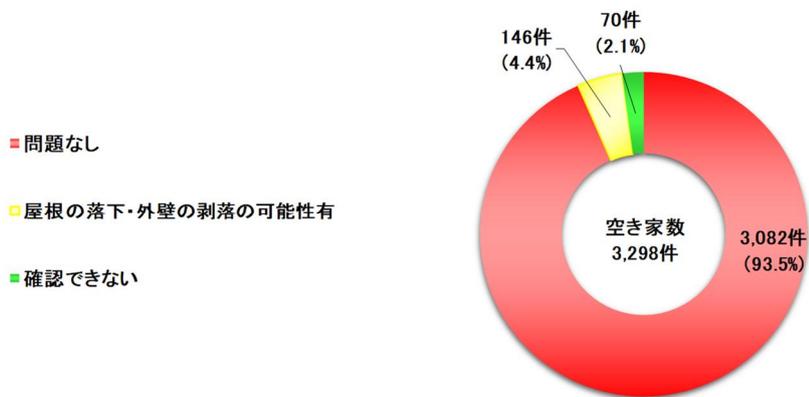
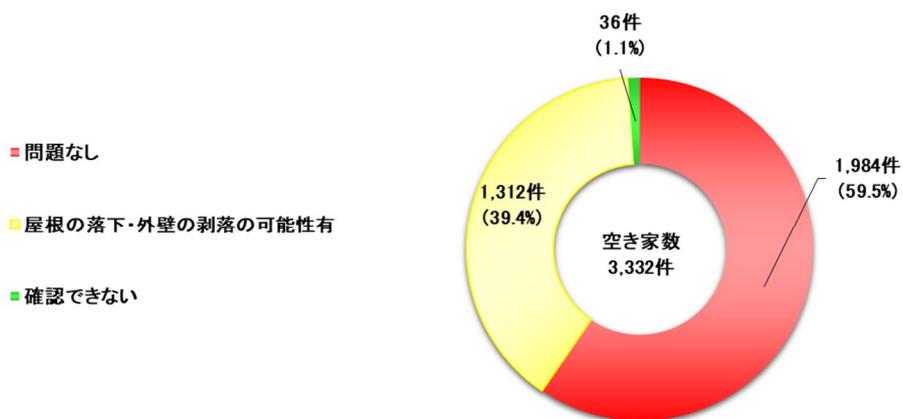
図 6. 6 周囲への影響度

- ・ 前回調査では、「問題なし」が3,082件（93.5%）でした。一方、「屋根の落下・外壁の剥落の可能性有」が146件（4.4%）確認されました。
- ・ 今回調査では、「問題なし」が1,984件（59.5%）でした。一方、「屋根の落下・外壁の剥落の可能性有」が1,312件（39.4%）確認されました。
- ・ 周囲への影響度は、前回調査と比較すると、「屋根の落下・外壁の剥離の可能性有」の割合が高くなっています。

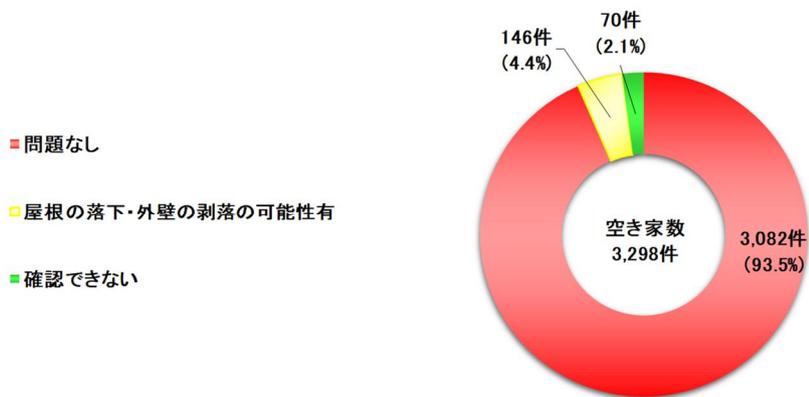
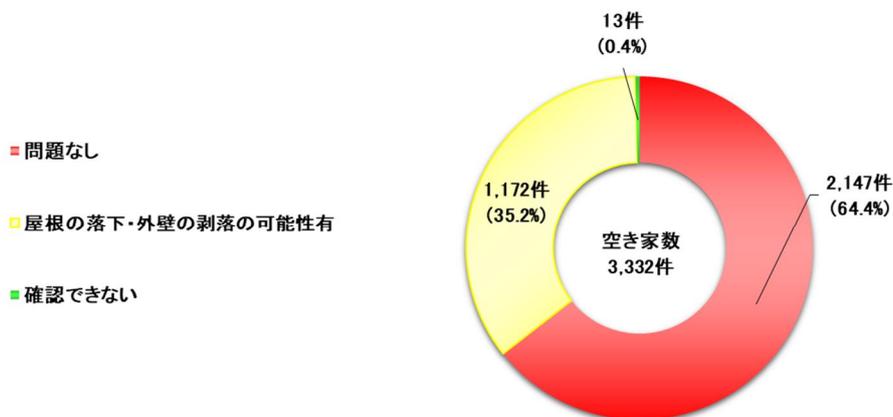
図6.7 周囲への影響度

- ・ 前回調査では、「問題なし」が3,082件（93.5%）でした。一方、「屋根の落下・外壁の剥落の可能性有」が146件（4.4%）確認されました。
- ・ 今回調査では、「問題なし」が2,147件（64.4%）でした。一方、「屋根の落下・外壁の剥落の可能性有」が1,172件（35.2%）確認されました。
- ・ 周囲への影響度は、前回調査と比較すると、「屋根の落下・外壁の剥離の可能性有」の割合が高くなっています。

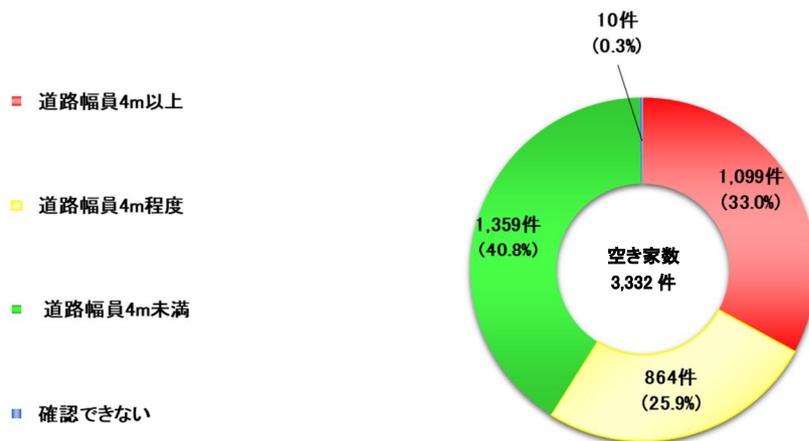
図 6. 8 接続道路
【今回調査】

- ・ 今回調査では、「道路幅員 4m未満」が 1,359 件（40.8%）でした。一方、「道路幅員 4m程度」、「道路幅員 4m以上」合わせて 1,963 件（58.9%）確認されました。

* 「道路幅員 4m程度」とは、目視では「道路幅員 4m未満」か「道路幅員 4m以上」明確に判定出来なかったものです。

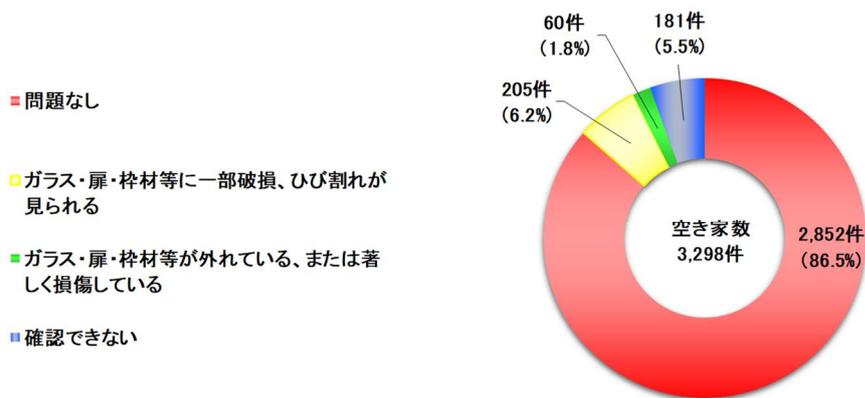
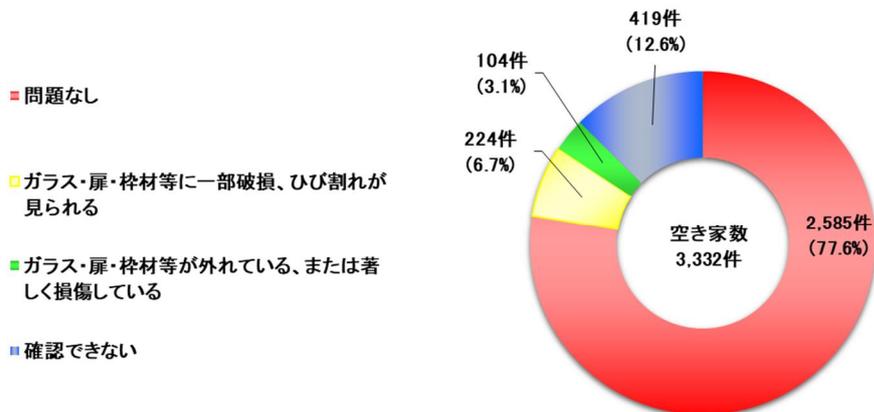
図 6. 9 開口部の状況
【前回調査】

- ・ 前回調査では、「問題なし」が2,852件（86.5%）でした。一方、「ガラス・扉・枠材等に一部破損、ひび割れが見られる」が205件（6.2%）、「ガラス・扉・枠材等が外れている、又は著しく損傷している」が60件（1.8%）確認されました。
- ・ 今回調査では、「問題なし」が2,585件（77.6%）でした。一方、「ガラス・扉・枠材等に一部破損、ひび割れが見られる」が224件（6.7%）、「ガラス・扉・枠材等が外れている、又は著しく損傷している」が104件（3.1%）確認されました。
- ・ 開口部の状況は、前回調査と比較すると、「問題あり」の項目のうち、特に「ガラス・扉・枠材等が外れている、又は著しく損傷している」の割合が高くなっています。

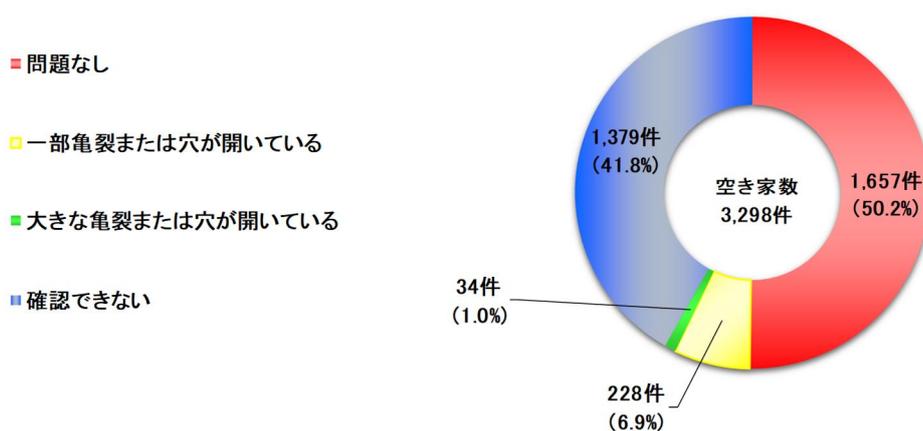
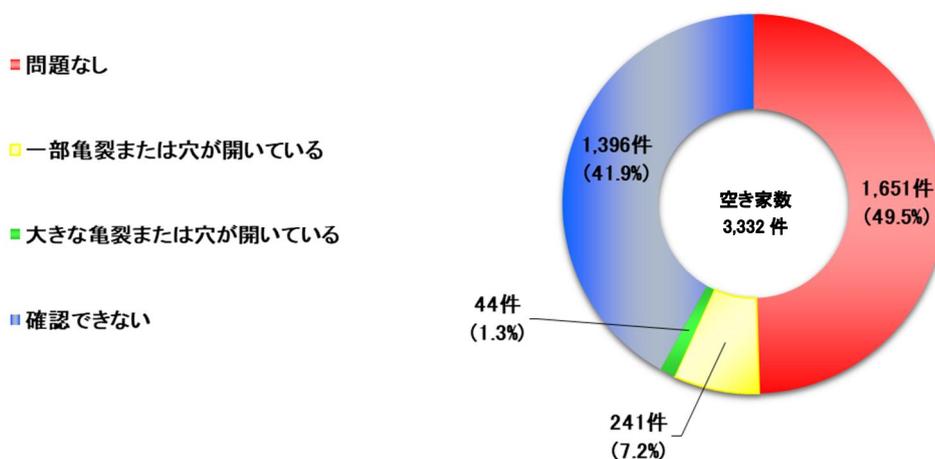
図6. 10 塀、柵、門の状況
【前回調査】

- ・ 前回調査では、「問題なし」が1,657件（50.2%）でした。一方、「一部亀裂又は穴が開いている」が228件（6.9%）、「大きな亀裂又は穴が開いている」が34件（1.0%）確認されました。
- ・ 今回調査では、「問題なし」が1,651件（49.5%）でした。一方、「一部亀裂又は穴が開いている」が241件（7.2%）、「大きな亀裂又は穴が開いている」が44件（1.3%）確認されました。
- ・ 塀、柵、門の状況は、前回調査と比較すると、「問題あり」の項目の内訳はほぼ変化はありません。

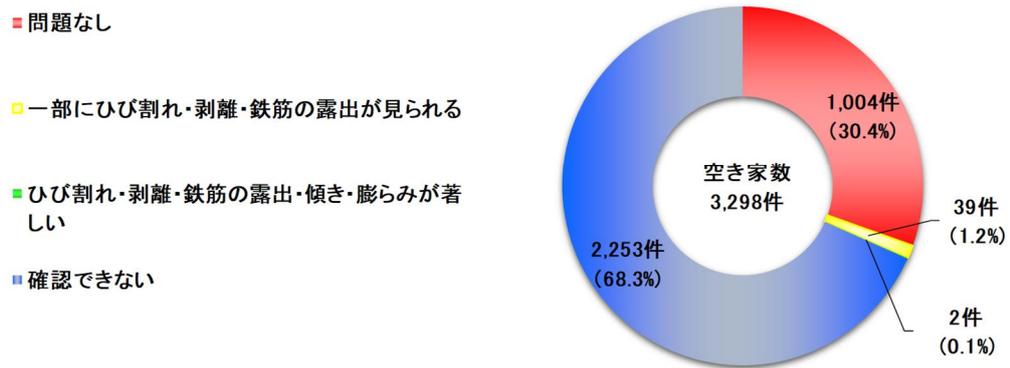
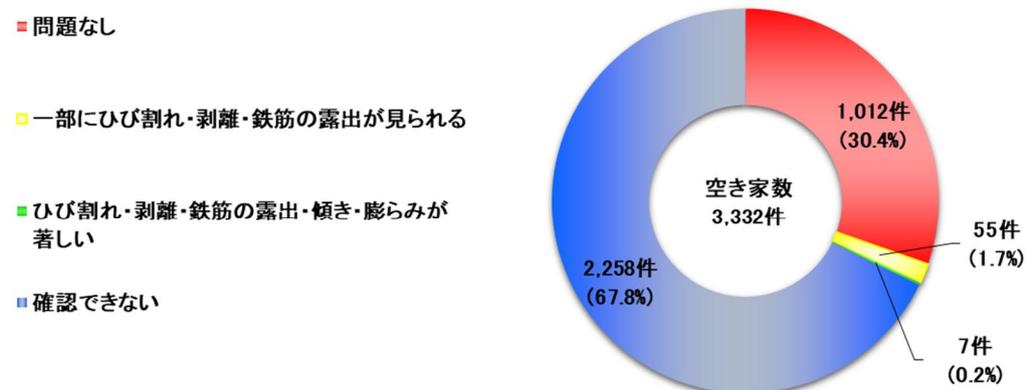
図6. 1.1 擁壁の状況

- ・ 前回調査では、「問題なし」が1,004件（30.4%）でした。一方、「一部にひび割れ・剥離・鉄筋の露出が見られる」39件（1.2%）、「ひび割れ・剥離・鉄筋の露出・傾き・膨らみが著しい」が2件（0.1%）確認されました。
- ・ 今回調査では、「問題なし」が1,012件（30.4%）でした。一方、「一部にひび割れ・剥離・鉄筋の露出が見られる」が55件（1.7%）、「ひび割れ・剥離・鉄筋の露出・傾き・膨らみが著しい」が7件（0.2%）確認されました。
- ・ 擁壁の状況は、前回調査と比較すると、「問題あり」の項目のうち、特に「一部にひび割れ・剥離・鉄筋の露出が見られる」の割合が高くなっています。

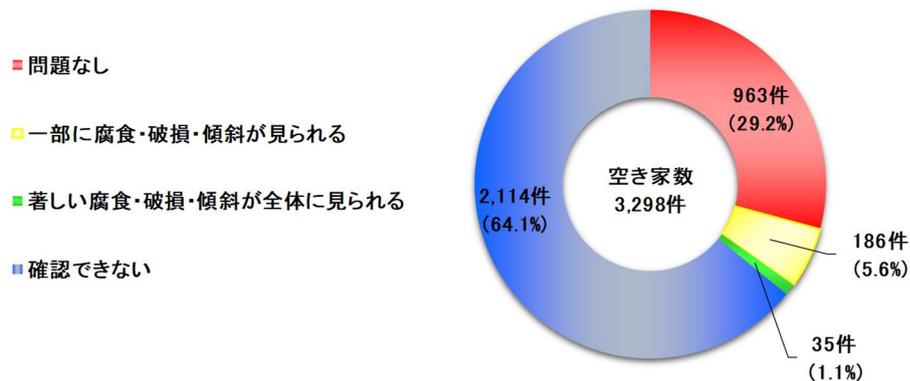
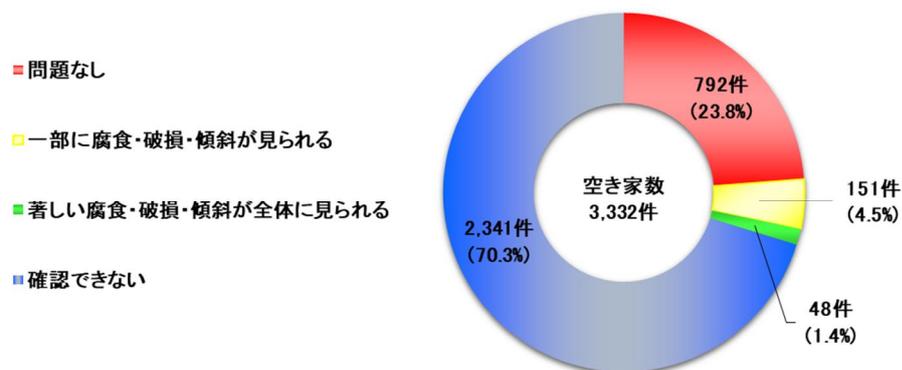
図6. 12 屋外階段・バルコニーの状況

- ・ 前回調査では、「問題なし」が963件（29.2%）でした。一方、「一部に腐食・破損・傾斜が見られる」が186件（5.6%）、「著しい腐食・破損・傾斜が全体に見られる」が35件（1.1%）確認されました。
- ・ 今回調査では、「問題なし」が792件（23.8%）でした。一方、「一部に腐食・破損・傾斜が見られる」が151件（4.5%）、「著しい腐食・破損・傾斜が全体に見られる」が48件（1.4%）確認されました。
- ・ 屋外階段・バルコニーの状況は、前回調査と比較すると、「確認できない」の割合が高くなっています。

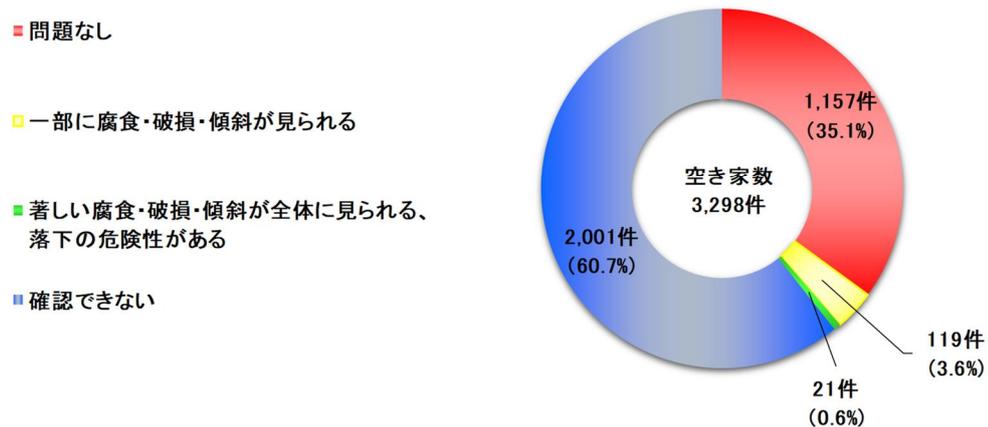
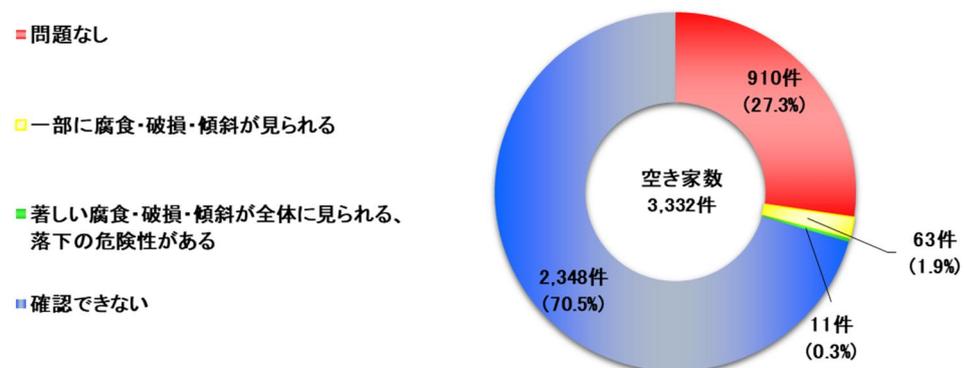
図6. 13 看板・給湯設備・屋上水槽の状況

- ・ 前回調査では、「問題なし」が1,157件（35.1%）でした。一方、「一部に腐食・破損・傾斜が見られる」が119件（3.6%）、「著しい腐食・破損・傾斜が全体に見られる、落下の危険性がある」が21件（0.6%）確認されました。
- ・ 今回調査では、「問題なし」が910件（27.3%）でした。一方、「一部に腐食・破損・傾斜が見られる」が63件（1.9%）、「著しい腐食・破損・傾斜が全体に見られる、落下の危険性がある」が11件（0.3%）確認されました。
- ・ 看板・給湯設備・屋上水槽の状況は、前回調査と比較すると、「確認できない」の割合が高くなっています。

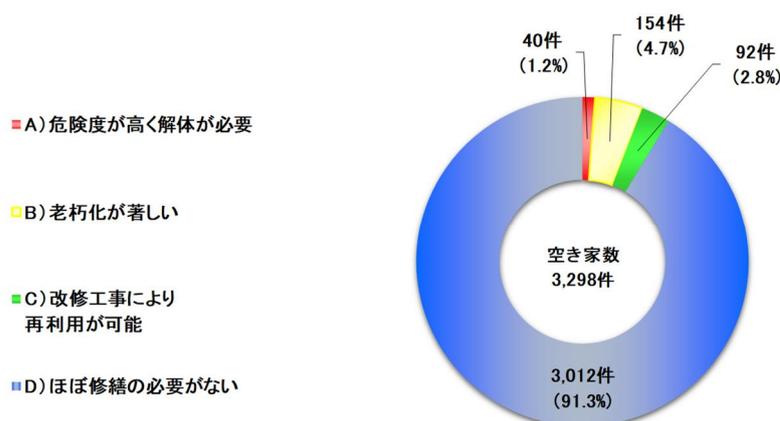
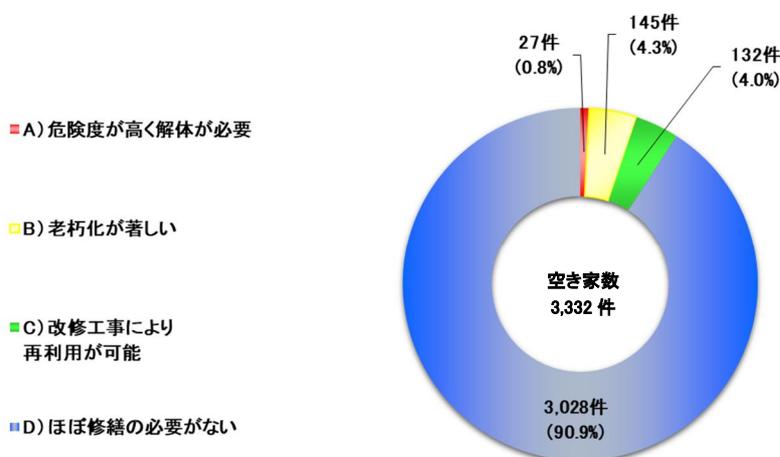
図 6. 19 総合評価の結果

- ・ 前回調査では、「ほぼ修繕の必要がない」が 3,012 件 (91.3%) となりました。
- ・ 一方、「危険度が高く解体が必要」な空き家等は 40 件 (1.2%) となりました。
- ・ また、解体が必要なほどではないものの、「老朽化が著しい」空き家等が 154 件 (4.7%)、「改修工事により再利用が可能」な空き家等が 92 件 (2.8%) となりました。
- ・ 今回調査では、「ほぼ修繕の必要がない」が 3,028 件 (90.9%) となりました。
- ・ 一方、「危険度が高く解体が必要」な空き家等は 27 件 (0.8%) となりました。
- ・ また、解体が必要なほどではないものの、「老朽化が著しい」空き家等が 145 件 (4.3%)、「改修工事により再利用が可能」な空き家等が 132 件 (4.0%) となりました。
- ・ 前回調査と比較すると、「改修工事により再利用が可能」の割合が高くなっています。
