**令和6年度  
奈良市空き家等実態調査  
報告書**

令和7年2月  
奈良市

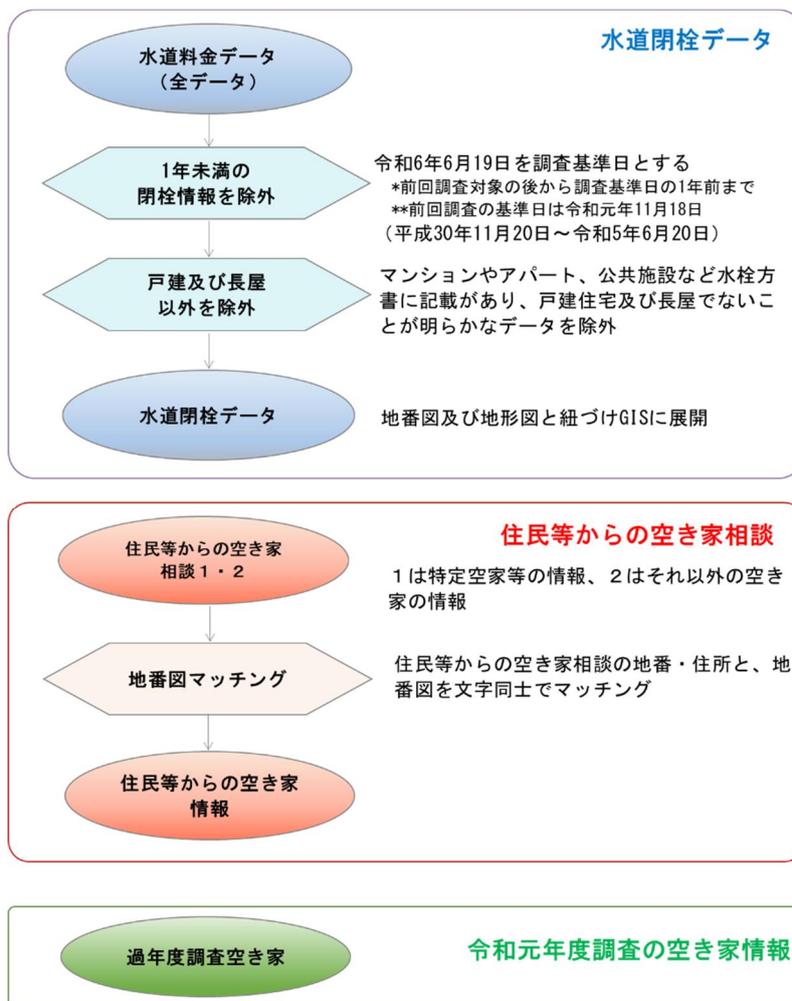
図3. 1 机上調査フロー図

水道閉栓データをもとに空き家等候補の抽出作業を行いました。全閉栓データから、閉栓時期が1年以上経過している戸建住宅及び長屋のデータを抽出し、水道閉栓データが持つ住所と地番図を文字同士でマッチングさせ、位置情報を確定したうえで、地形図上の建物とマッチングしたものを空き家等候補として整理しました。

また、空き家等候補には、奈良市が把握している空き家等の情報（住民等からの相談や苦情など）や令和元年度実施の奈良市空き家等実態調査において空き家と判断された建物についても含めるものとし、机上調査を行いました。

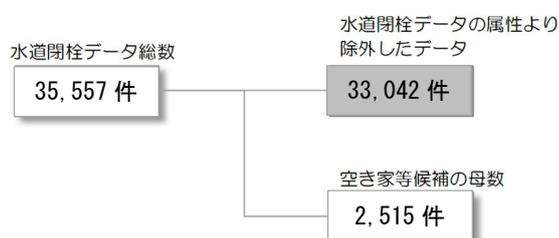
図4. 1 水道閉栓データから抽出した空き家等候補の母数

上記の整理を行った結果、水道閉栓データを原典とした空き家等候補の母数は、2,515件となりました。

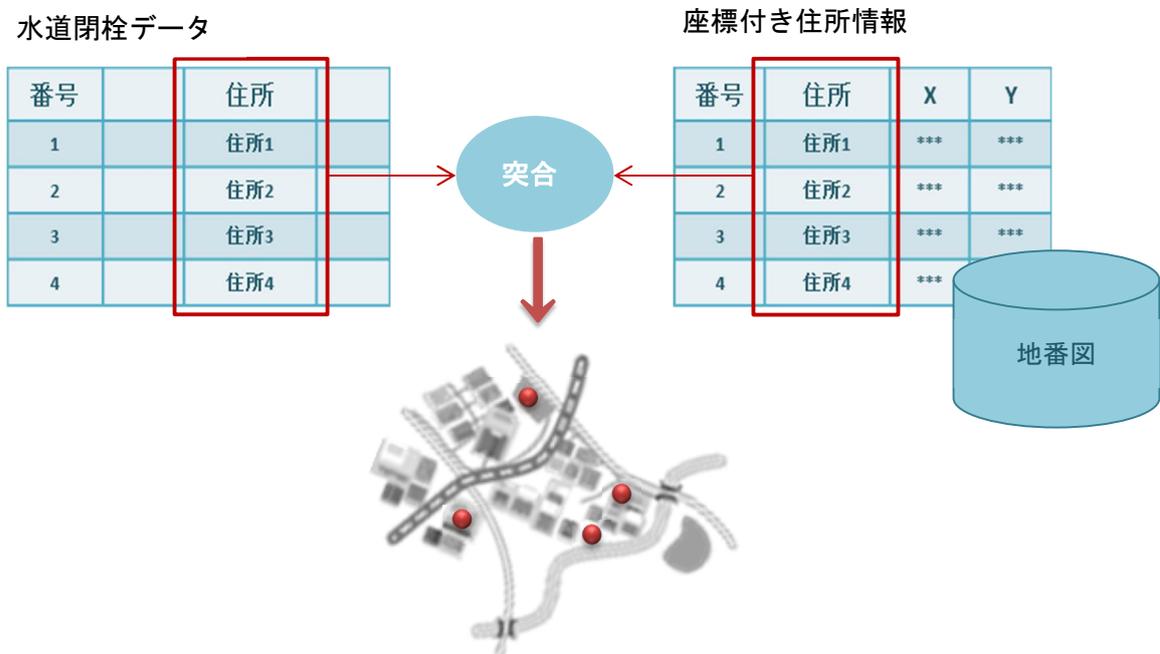
図4. 2 アドレスマッチングのイメージ

アドレスマッチングは、住所情報から地図上にプロットする処理のことを言います。

本調査では、水道閉栓データの整理により抽出した2,515件の住所情報と地番図の住所情報を比較して突合し、その結果を地図上にプロットする処理を行いました。

なお、住所データの表記の違い（同じ住所でも「〇〇町1-1」と「〇〇町1」など記載に違いがある）があるため、突合しなかったものについては、街区レベルでの突合処理を行いました。

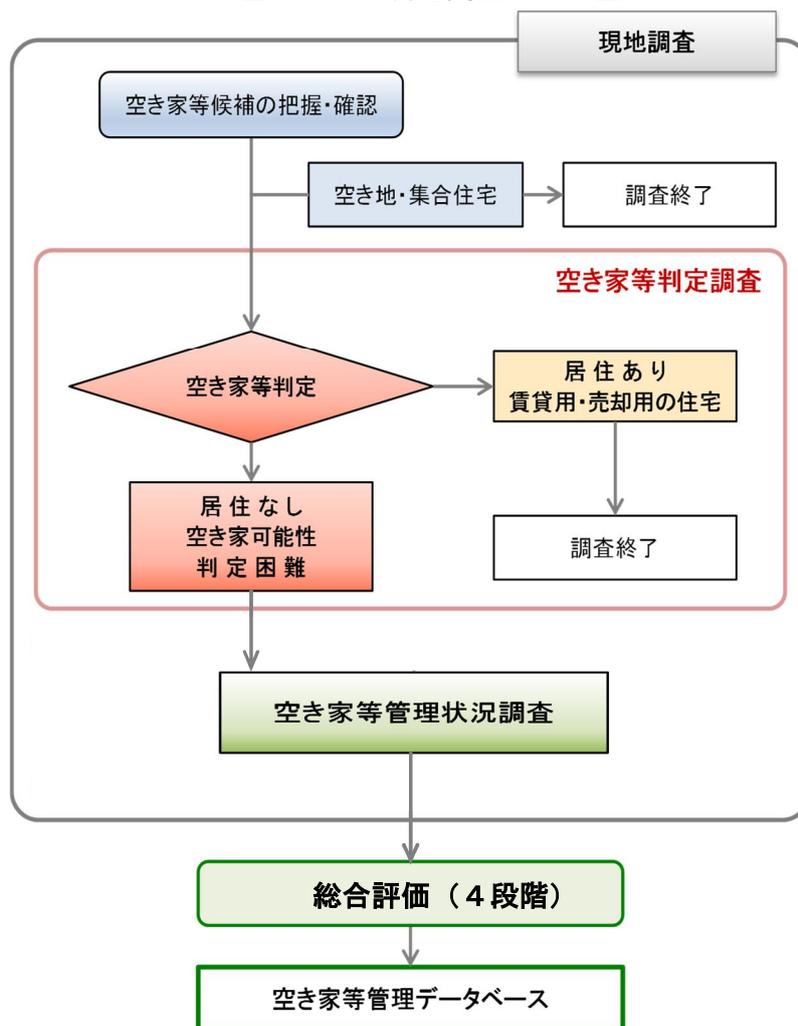
図5.1 現地調査フロー図

そして、建物の構造上の影響や建物以外の構造物による影響や衛生面・景観面・環境面への影響を考慮して総合評価を行いました。

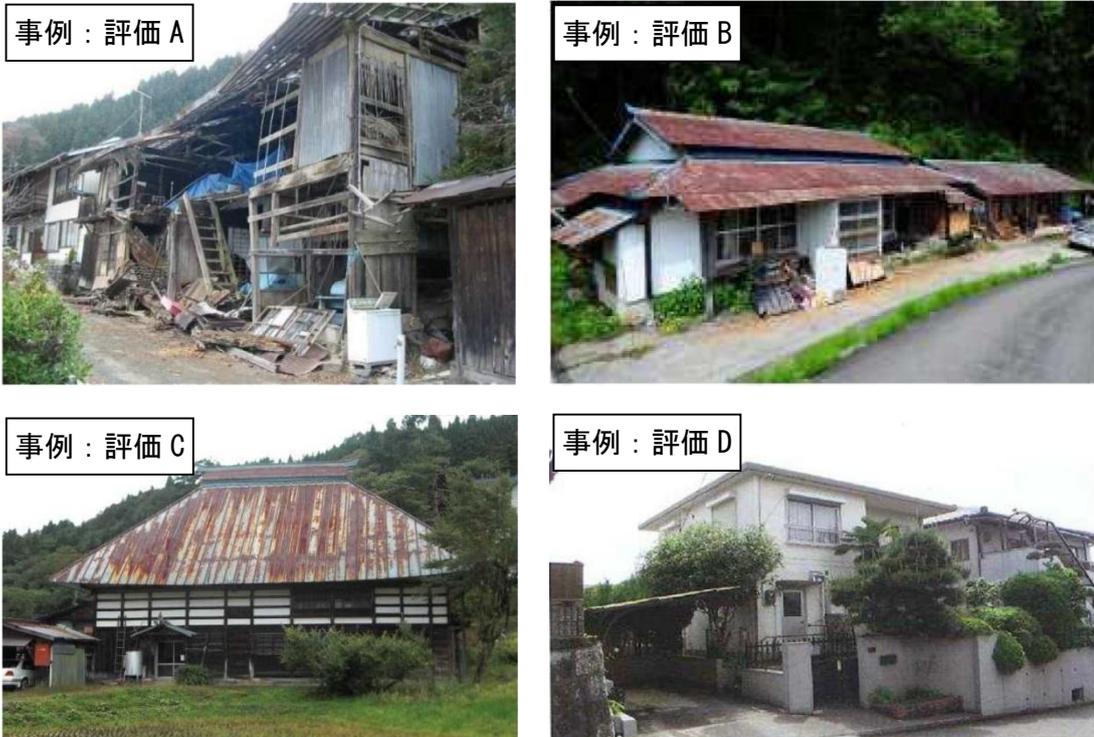
図 5. 3 空き家等判定事例

大
B	【老朽化が著しい】ただちに倒壊や建築資材の飛散等の危険性はないが、維持・管理が行き届いておらず、損傷が激しい	
C	【改修工事により再利用が可能】維持・管理が行き届いておらず、損傷もみられるが、当面の危険性はない	
D	【ほぼ修繕の必要がない】小規模の修繕により再利用が可能

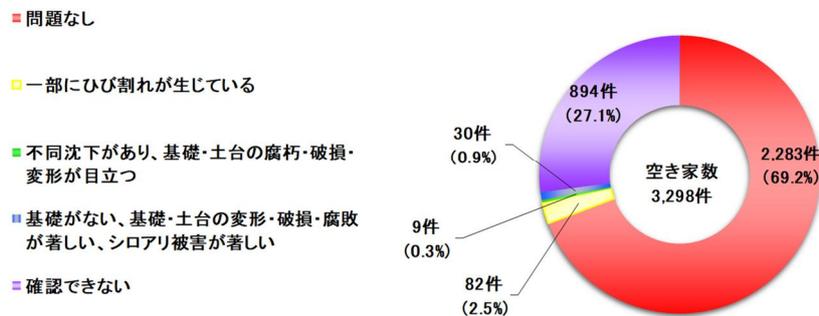
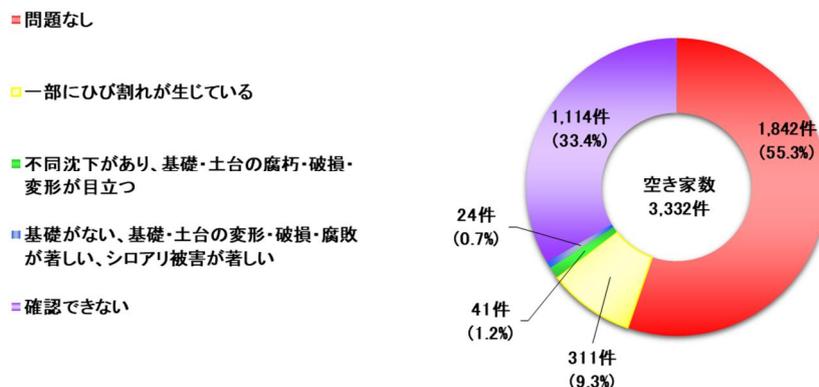
図6. 2 基礎の状況

- ・ 前回調査では、「問題なし」が2,283件(69.2%)でした。一方、「一部にひび割れが生じている」が82件(2.5%)、「不同沈下があり、基礎・土台の腐朽・破損・変形が目立つ」が9件(0.3%)、「基礎がない、基礎・土台の変形・破損・腐敗が著しい、シロアリ被害が著しい」が30件(0.9%)確認されました。
- ・ 今回調査では、「問題なし」が1,842件(55.3%)でした。一方、「一部にひび割れが生じている」が311件(9.3%)、「不同沈下があり、基礎・土台の腐朽・破損・変形が目立つ」が41件(1.2%)、「基礎がない、基礎・土台の変形・破損・腐敗が著しい、シロアリ被害が著しい」が24件(0.7%)確認されました。
- ・ 基礎の状況は、「問題あり」の項目のうち、特に「一部にひび割れが生じている」の割合が高くなっています。

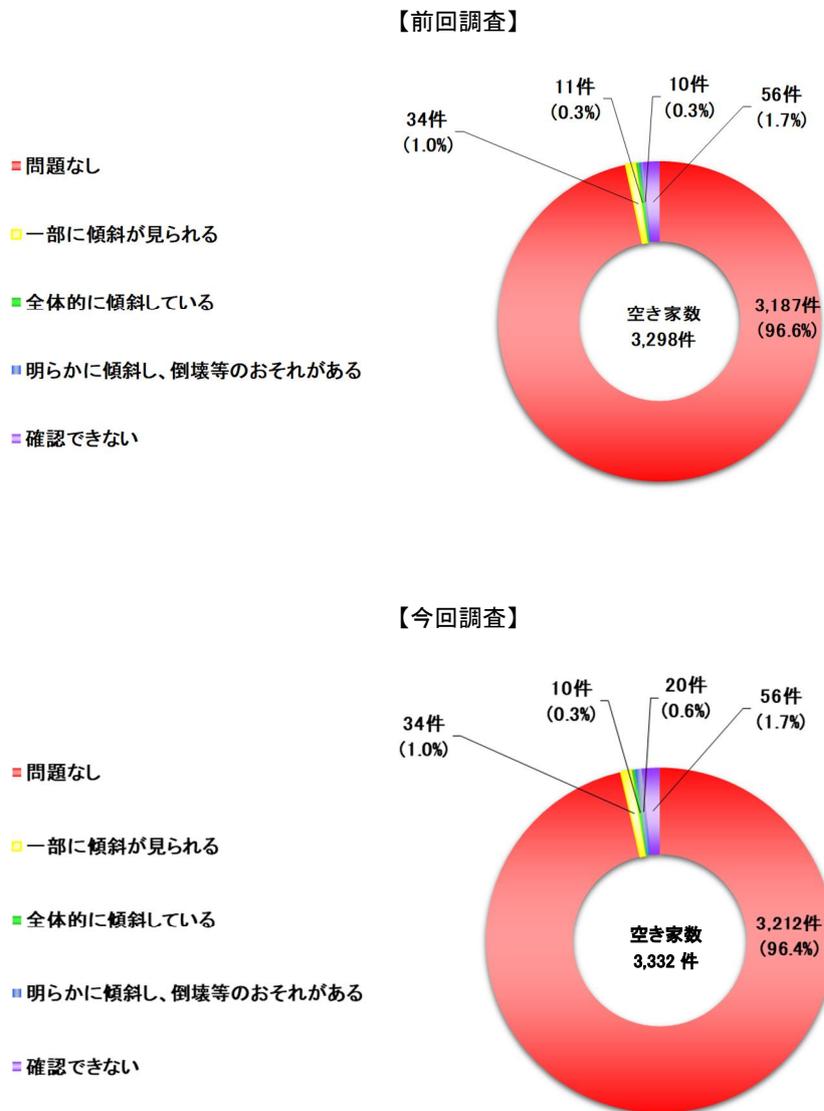
図 6. 3 建物の傾斜の状況

- ・ 前回調査では、「問題なし」が3,187件（96.6%）でした。一方、傾斜が見られるものが55件（1.6%）、うち「明らかに傾斜し、倒壊等のおそれがある」が10件（0.3%）確認されました。
- ・ 今回調査では、「問題なし」が3,212件（96.4%）でした。一方、傾斜が見られるものが64件（1.9%）、うち「明らかに傾斜し、倒壊等のおそれがある」が10件（0.3%）確認されました。
- ・ 建物の傾斜の状況は、前回調査と比較すると、「問題あり」の項目のうち、特に「明らかに傾斜し、倒壊等のおそれがある」の件数が10件（0.3%）増加しています。

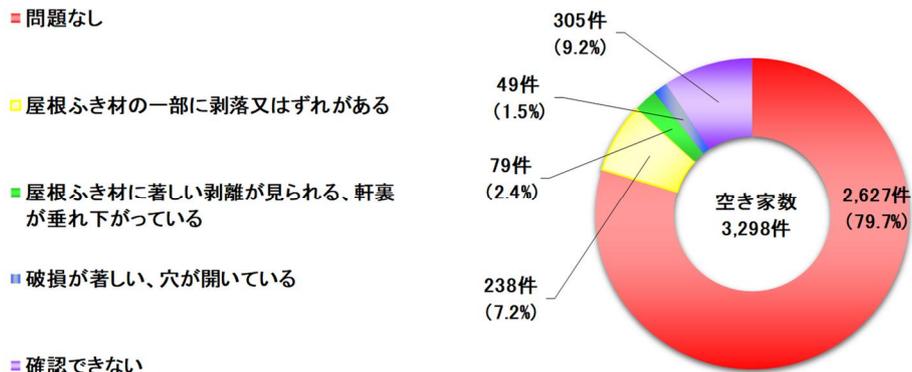
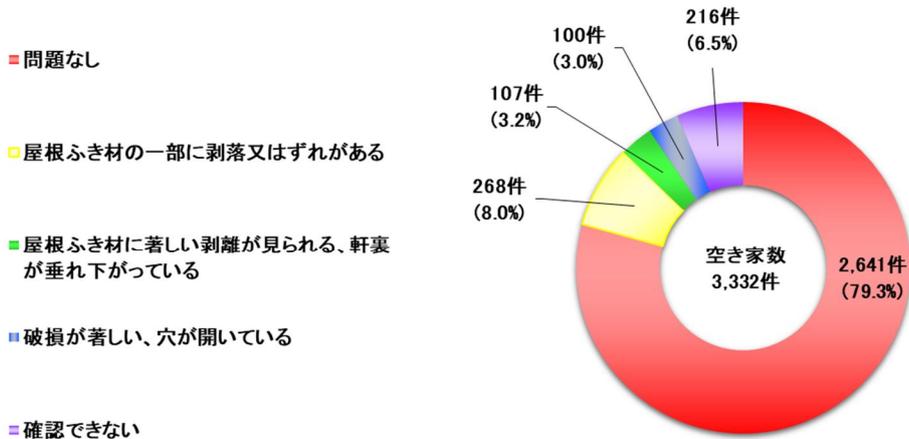
図6. 4 屋根の状況

- ・ 前回調査では、「問題なし」が2,627件（79.7%）でした。一方、屋根に問題が見られるものが366件（11.1%）あり、そのうち「破損が著しい、穴が開いている」が49件（1.5%）確認されました。
- ・ 今回調査では、「問題なし」が2,641件（79.3%）でした。一方、屋根に問題が見られるものが475件（14.2%）あり、そのうち「破損が著しい、穴が開いている」が100件（3.0%）確認されました。
- ・ 屋根の状況は、前回調査と比較すると、「問題あり」の項目のうち、特に「破損が著しい、穴が開いている」の割合が高くなっています。

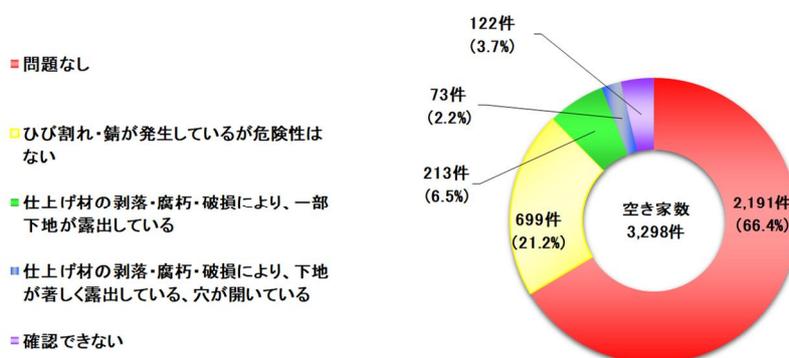
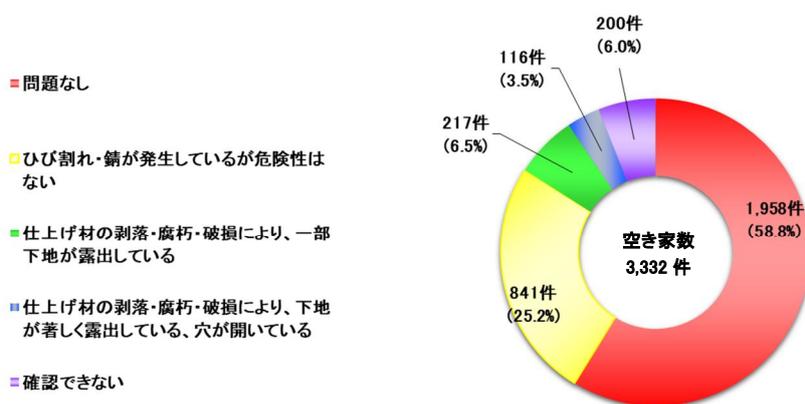
図6.5 外壁の状況

- ・ 前回調査では、「問題なし」が2,191件（66.4%）、「ひび割れ・錆が発生しているが危険性はない」が699件（21.2%）でした。一方、「仕上げ材の剥落・腐朽・破損により、一部下地が露出している」又は「仕上げ材の剥落・腐朽・破損により、下地が著しく露出している、穴が開いている」等、問題の見られるものが合わせて286件（8.7%）確認されました。
- ・ 今回調査では、「問題なし」が1,958件（58.8%）、「ひび割れ・錆が発生しているが危険性はない」が841件（25.2%）でした。一方、「仕上げ材の剥落・腐朽・破損により、一部下地が露出している」又は「仕上げ材の剥落・腐朽・破損により、下地が著しく露出している、穴が開いている」等、問題の見られるものが合わせて333件（10.0%）確認されました。
- ・ 外壁の状況は、前回と比較すると、「問題あり」の項目のうち、特に「ひび割れ・錆が発生しているが危険性はない」の割合が高くなっています。

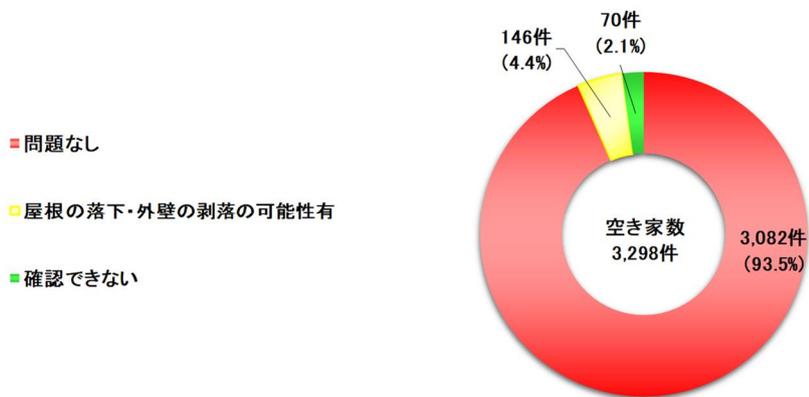
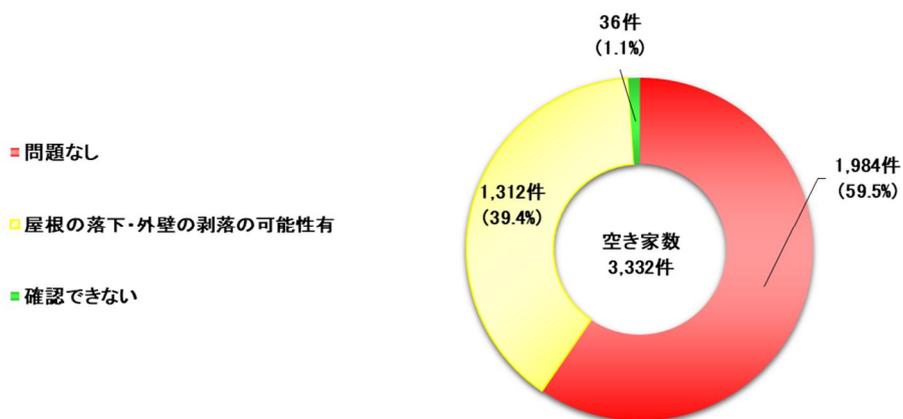
図 6. 6 周囲への影響度

- ・ 前回調査では、「問題なし」が3,082件（93.5%）でした。一方、「屋根の落下・外壁の剥落の可能性有」が146件（4.4%）確認されました。
- ・ 今回調査では、「問題なし」が1,984件（59.5%）でした。一方、「屋根の落下・外壁の剥落の可能性有」が1,312件（39.4%）確認されました。
- ・ 周囲への影響度は、前回調査と比較すると、「屋根の落下・外壁の剥離の可能性有」の割合が高くなっています。

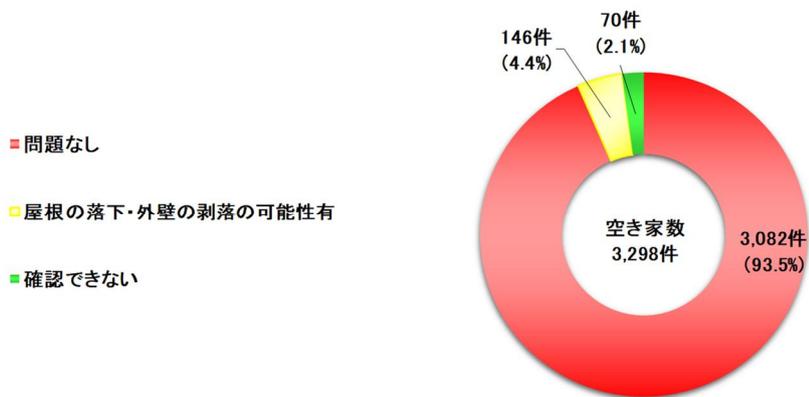
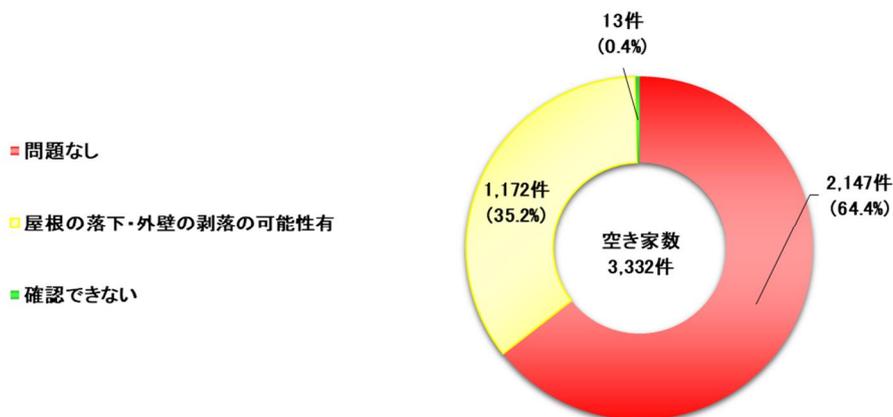
図6.7 周囲への影響度

- ・ 前回調査では、「問題なし」が3,082件（93.5%）でした。一方、「屋根の落下・外壁の剥落の可能性有」が146件（4.4%）確認されました。
- ・ 今回調査では、「問題なし」が2,147件（64.4%）でした。一方、「屋根の落下・外壁の剥落の可能性有」が1,172件（35.2%）確認されました。
- ・ 周囲への影響度は、前回調査と比較すると、「屋根の落下・外壁の剥離の可能性有」の割合が高くなっています。

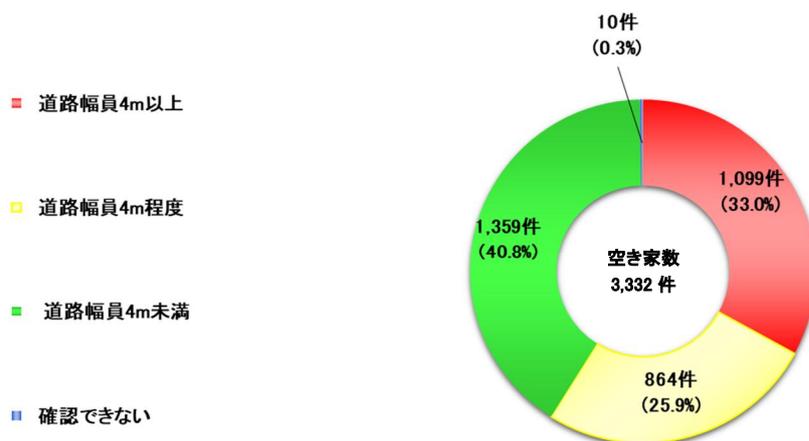
図 6. 8 接続道路  
【今回調査】

- ・ 今回調査では、「道路幅員 4m未満」が 1,359 件 (40.8%) でした。一方、「道路幅員 4m程度」、「道路幅員 4m以上」合わせて 1,963 件 (58.9%) 確認されました。

\* 「道路幅員 4m程度」とは、目視では「道路幅員 4m未満」か「道路幅員 4m以上」明確に判定出来なかったものです。

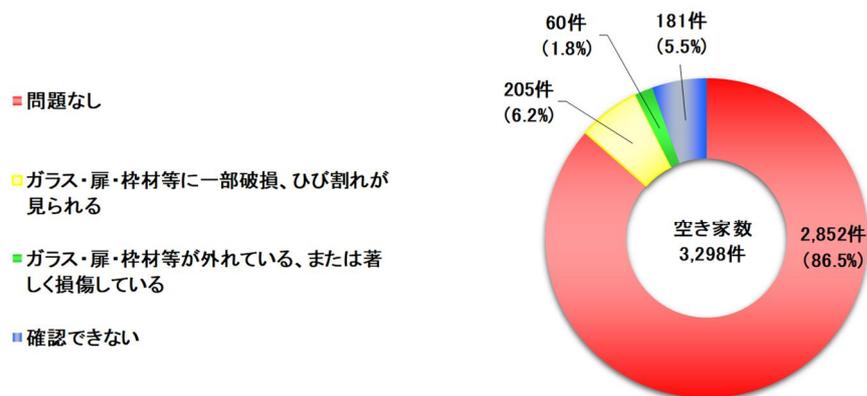
図6.9 開口部の状況  
【前回調査】

- ・ 前回調査では、「問題なし」が2,852件（86.5%）でした。一方、「ガラス・扉・枠材等に一部破損、ひび割れが見られる」が205件（6.2%）、「ガラス・扉・枠材等が外れている、又は著しく損傷している」が60件（1.8%）確認されました。
- ・ 今回調査では、「問題なし」が2,585件（77.6%）でした。一方、「ガラス・扉・枠材等に一部破損、ひび割れが見られる」が224件（6.7%）、「ガラス・扉・枠材等が外れている、又は著しく損傷している」が104件（3.1%）確認されました。
- ・ 開口部の状況は、前回調査と比較すると、「問題あり」の項目のうち、特に「ガラス・扉・枠材等が外れている、又は著しく損傷している」の割合が高くなっています。

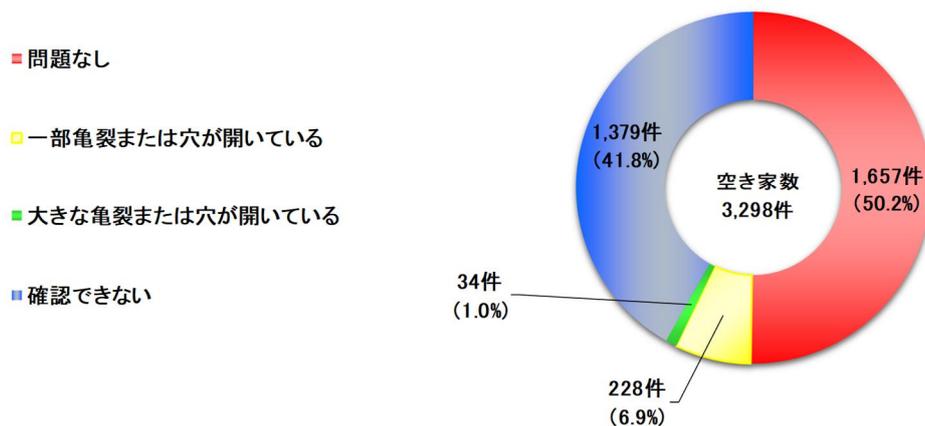
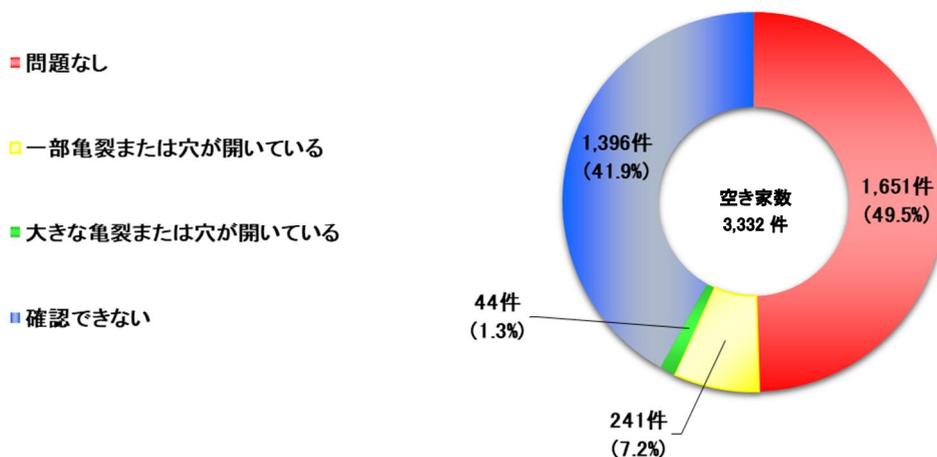
図6. 10 塀、柵、門の状況  
【前回調査】

- ・ 前回調査では、「問題なし」が1,657件（50.2%）でした。一方、「一部亀裂又は穴が開いている」が228件（6.9%）、「大きな亀裂又は穴が開いている」が34件（1.0%）確認されました。
- ・ 今回調査では、「問題なし」が1,651件（49.5%）でした。一方、「一部亀裂又は穴が開いている」が241件（7.2%）、「大きな亀裂又は穴が開いている」が44件（1.3%）確認されました。
- ・ 塀、柵、門の状況は、前回調査と比較すると、「問題あり」の項目の内訳はほぼ変化はありません。

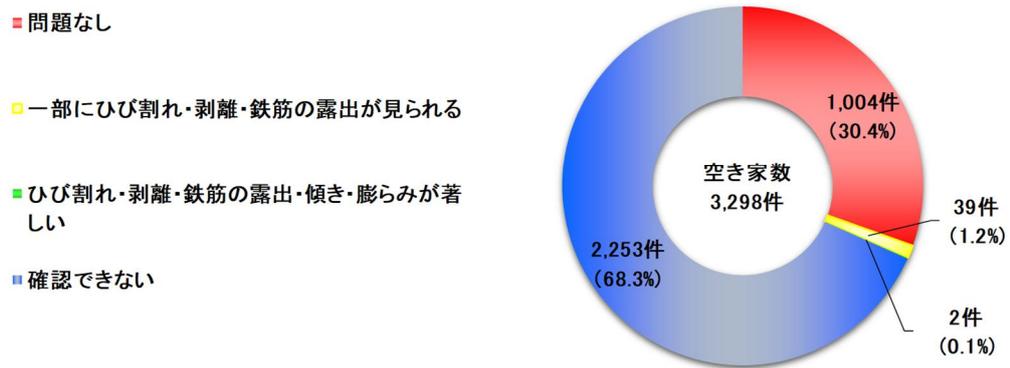
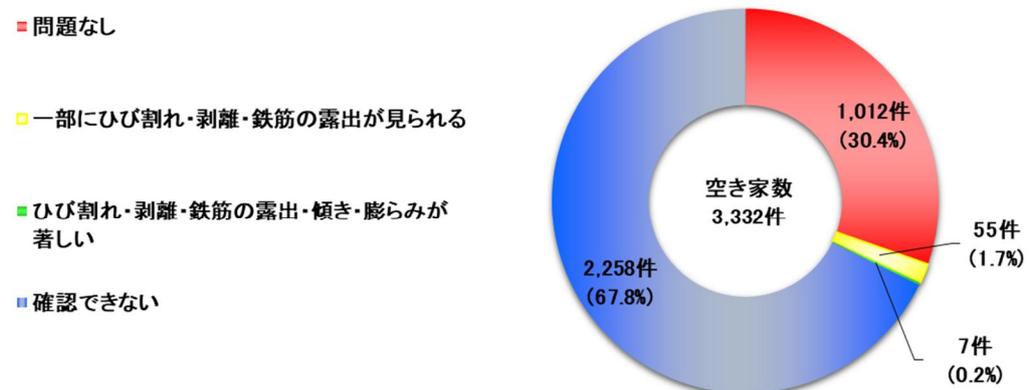
図6. 11 擁壁の状況

- ・ 前回調査では、「問題なし」が1,004件（30.4%）でした。一方、「一部にひび割れ・剥離・鉄筋の露出が見られる」39件（1.2%）、「ひび割れ・剥離・鉄筋の露出・傾き・膨らみが著しい」が2件（0.1%）確認されました。
- ・ 今回調査では、「問題なし」が1,012件（30.4%）でした。一方、「一部にひび割れ・剥離・鉄筋の露出が見られる」が55件（1.7%）、「ひび割れ・剥離・鉄筋の露出・傾き・膨らみが著しい」が7件（0.2%）確認されました。
- ・ 擁壁の状況は、前回調査と比較すると、「問題あり」の項目のうち、特に「一部にひび割れ・剥離・鉄筋の露出が見られる」の割合が高くなっています。

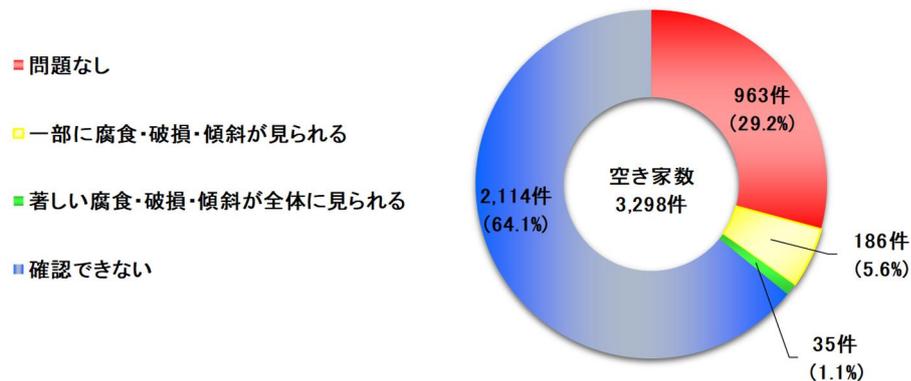
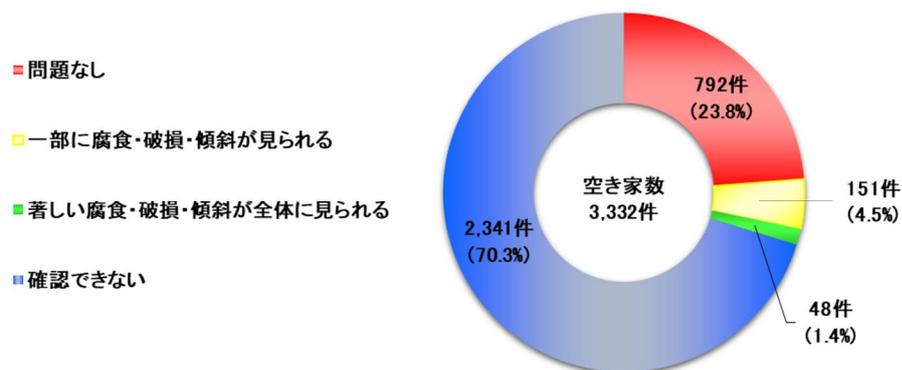
図6. 12 屋外階段・バルコニーの状況

- ・ 前回調査では、「問題なし」が963件（29.2%）でした。一方、「一部に腐食・破損・傾斜が見られる」が186件（5.6%）、「著しい腐食・破損・傾斜が全体に見られる」が35件（1.1%）確認されました。
- ・ 今回調査では、「問題なし」が792件（23.8%）でした。一方、「一部に腐食・破損・傾斜が見られる」が151件（4.5%）、「著しい腐食・破損・傾斜が全体に見られる」が48件（1.4%）確認されました。
- ・ 屋外階段・バルコニーの状況は、前回調査と比較すると、「確認できない」の割合が高くなっています。

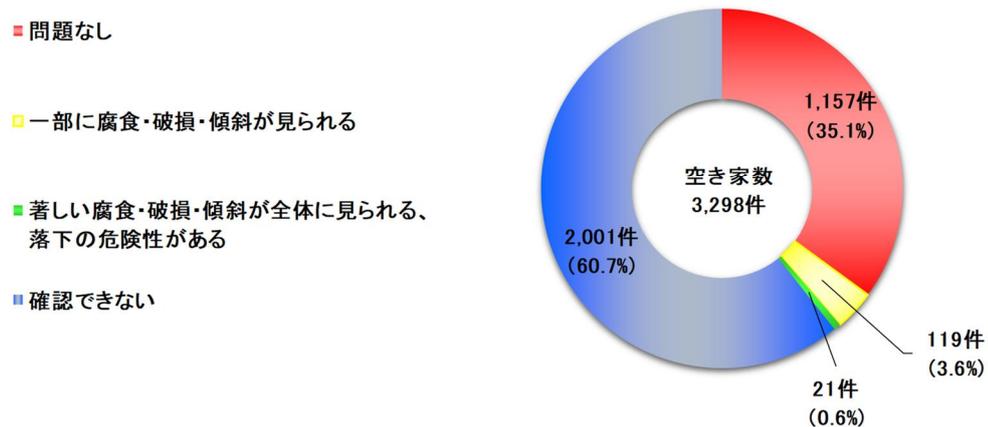
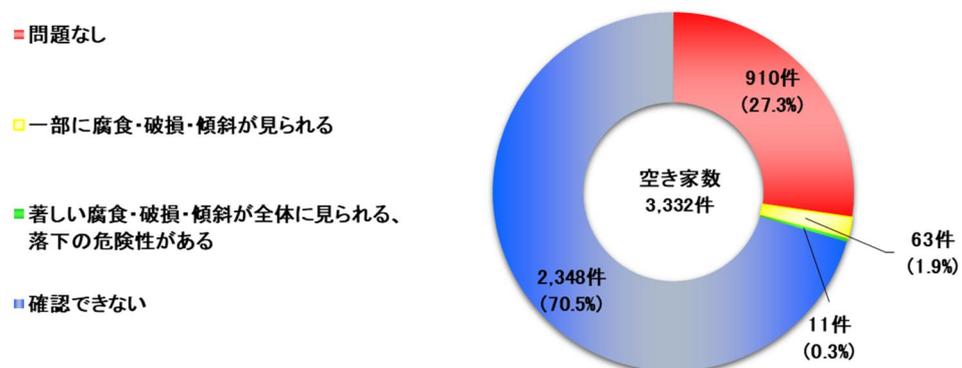
図6. 13 看板・給湯設備・屋上水槽の状況

- ・ 前回調査では、「問題なし」が1,157件（35.1%）でした。一方、「一部に腐食・破損・傾斜が見られる」が119件（3.6%）、「著しい腐食・破損・傾斜が全体に見られる、落下の危険性がある」が21件（0.6%）確認されました。
- ・ 今回調査では、「問題なし」が910件（27.3%）でした。一方、「一部に腐食・破損・傾斜が見られる」が63件（1.9%）、「著しい腐食・破損・傾斜が全体に見られる、落下の危険性がある」が11件（0.3%）確認されました。
- ・ 看板・給湯設備・屋上水槽の状況は、前回調査と比較すると、「確認できない」の割合が高くなっています。

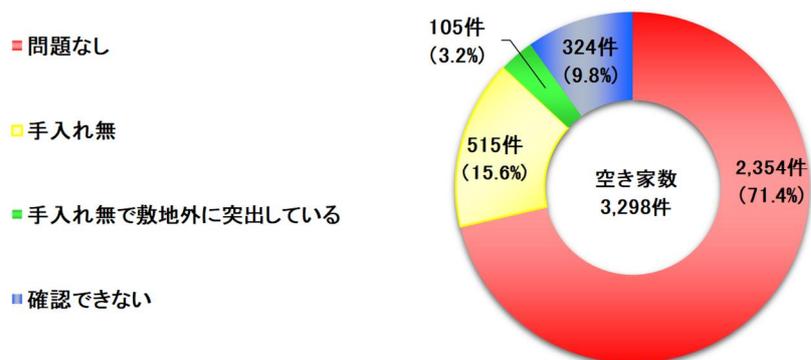
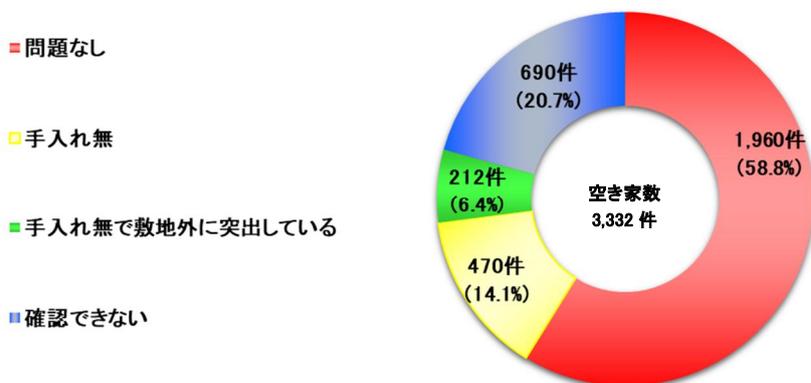
図 6. 1 4 樹木の状況

- ・ 前回調査では、「問題なし」が 2,354 件 (71.4%) でした。一方、「手入れ無」が 515 件 (15.6%)、「手入れ無で敷地外に突出している」が 105 件 (3.2%) 確認されました。
- ・ 今回調査では、「問題なし」が 1,960 件 (58.8%) でした。一方、「手入れ無」が 470 件 (14.1%)、「手入れ無で敷地外に突出している」が 212 件 (6.4%) 確認されました。
- ・ 樹木の状況は、前回調査と比較すると、「問題あり」の項目のうち、特に「手入れ無で敷地外に突出している」の割合が高くなっています。

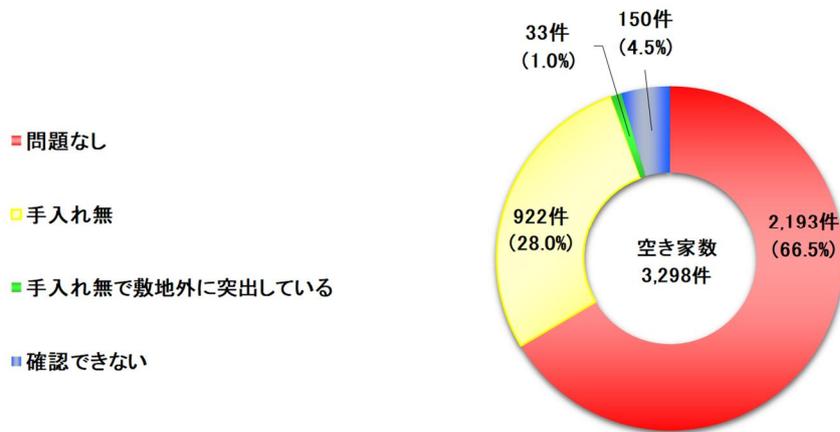
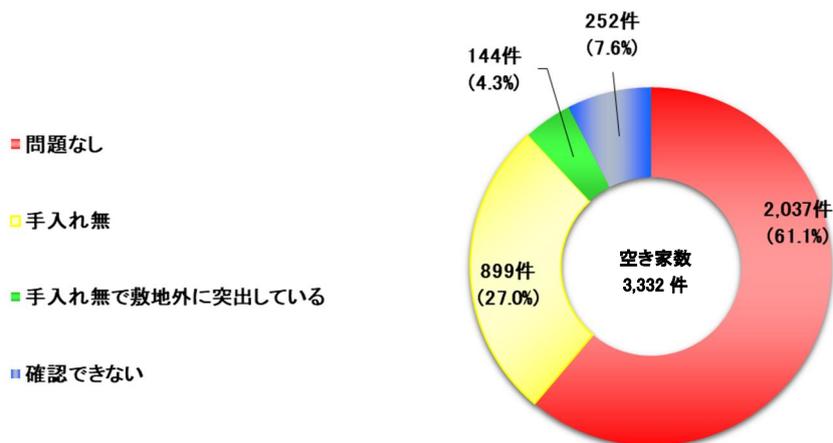
図 6. 15 雑草の状況

- ・ 前回調査では、「問題なし」が 2,193 件 (66.5%) でした。一方、「手入れ無」が 922 件 (28.0%)、「手入れ無で敷地外に突出している」が 33 件 (1.0%) 確認されました。
- ・ 今回調査では、「問題なし」が 2,037 件 (61.1%) でした。一方、「手入れ無」が 899 件 (27.0%)、「手入れ無で敷地外に突出している」が 144 件 (4.3%) 確認されました。
- ・ 雑草の状況は、前回調査と比較すると、「問題あり」の項目のうち、特に「手入れ無で敷地外に突出している」の割合が高くなっています。

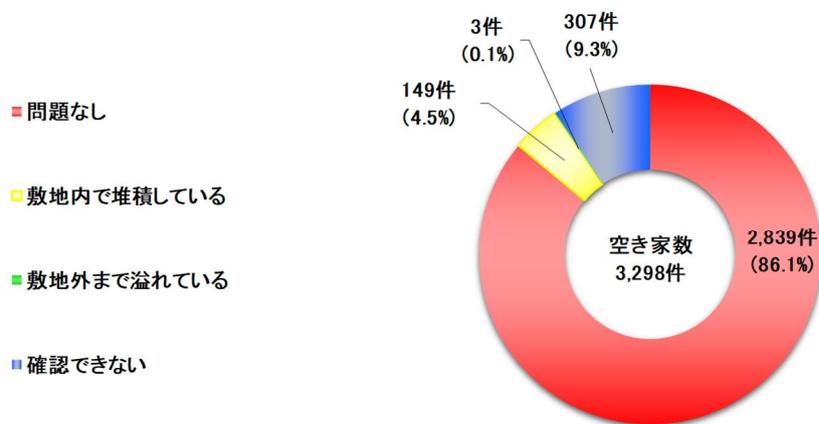
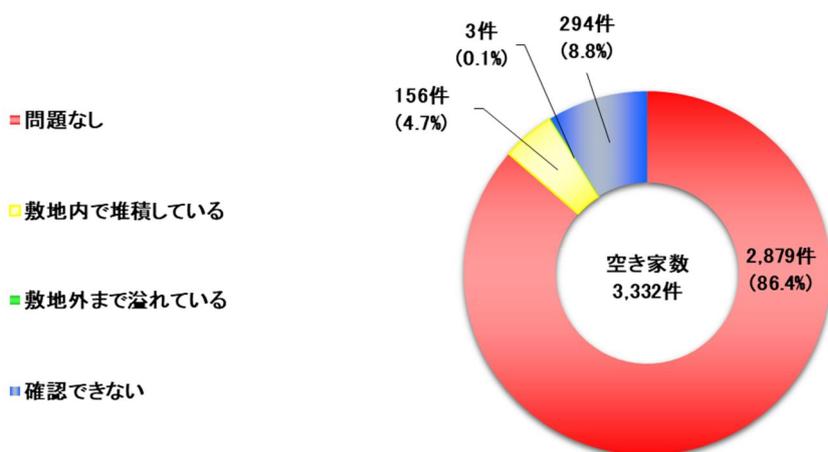
図6. 16 ごみ堆積物の状況

- ・ 前回調査では、「問題なし」が2,839件（86.1％）でした。一方、「敷地内で堆積している」が149件（4.5％）、「敷地外まで溢れている」が3件（0.1％）確認されました。
- ・ 今回調査では、「問題なし」が2,879件（86.4％）でした。一方、「敷地内で堆積している」が156件（4.7％）、「敷地外まで溢れている」が3件（0.1％）確認されました。
- ・ ごみ堆積物の状況は、前回調査と比較すると、構成割合に変化はありません。

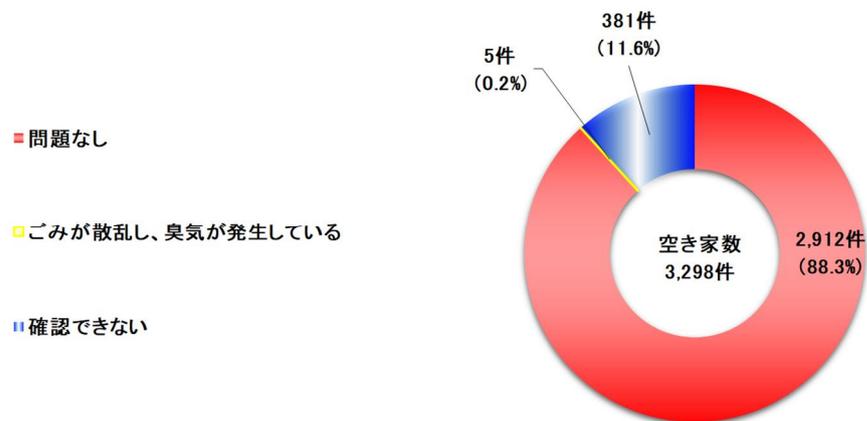
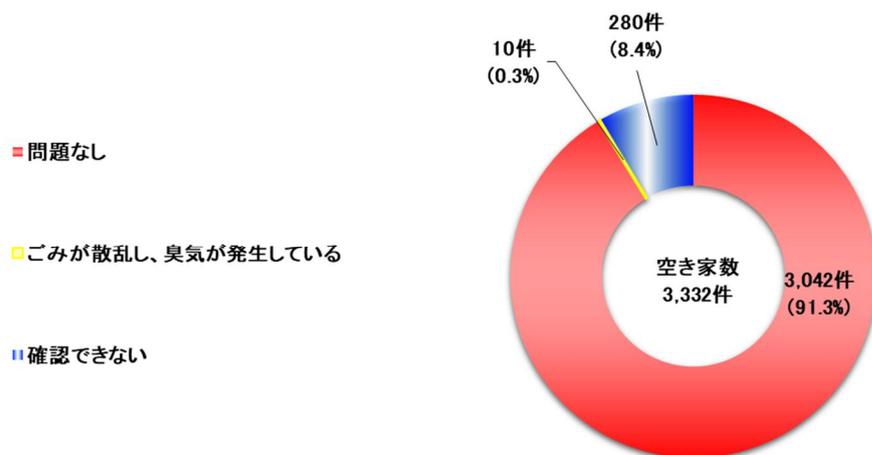
図6. 17 衛生面  
【前回調査】

- ・ 前回調査では、「問題なし」が2,912件（88.3%）でした。一方、「ごみが散乱し、臭気が発生している」が5件（0.2%）確認されました。
- ・ 今回調査では、「問題なし」が3,042件（91.3%）でした。一方、「ごみが散乱し、臭気が発生している」が10件（0.3%）確認されました。
- ・ 衛生面は、前回調査と比較すると、「問題なし」の割合が高くなっています。

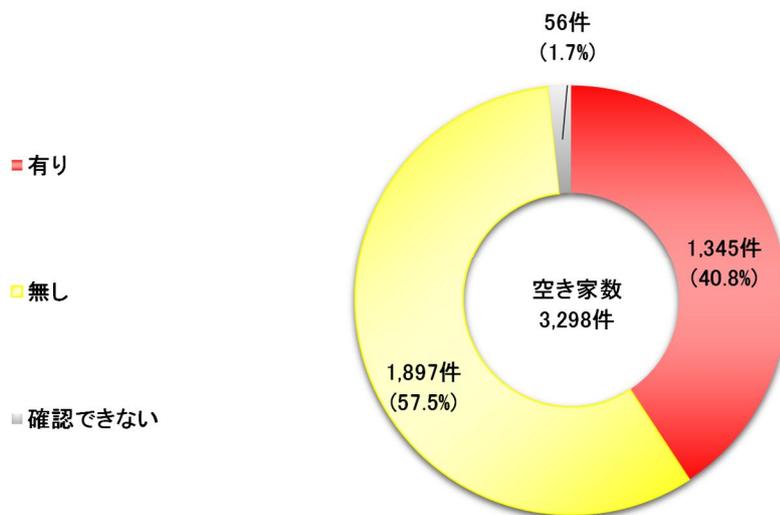
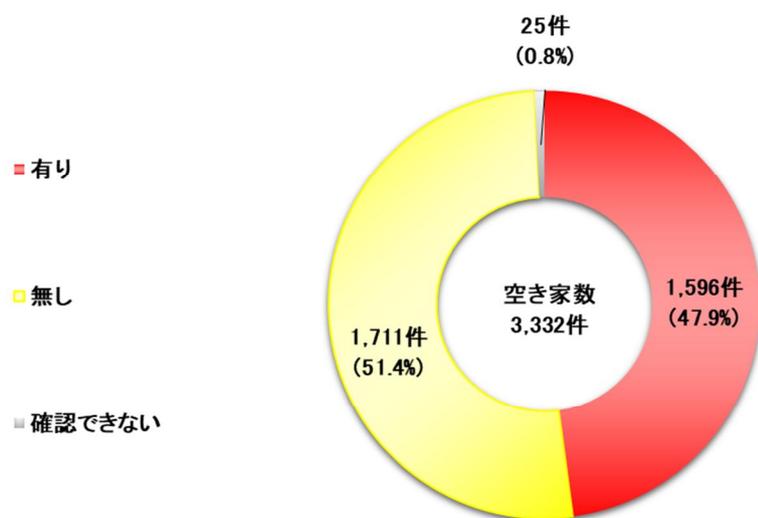
図6. 18 駐車空間の状況

- ・ 前回調査では、「有り」が1,345件（40.8%）、「無し」が1,897件（57.5%）でした。
- ・ 今回調査では、「有り」が1,596件（47.9%）、「無し」が1,711件（51.4%）でした。
- ・ 駐車空間の状況は、前回調査と比較すると、「無し」の割合が低くなっています。

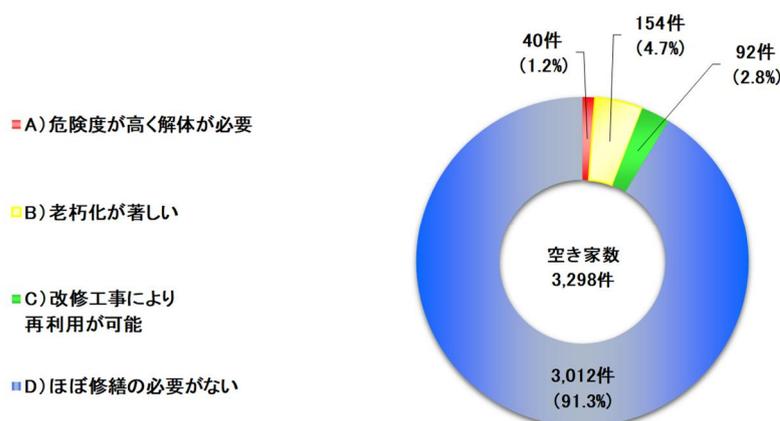
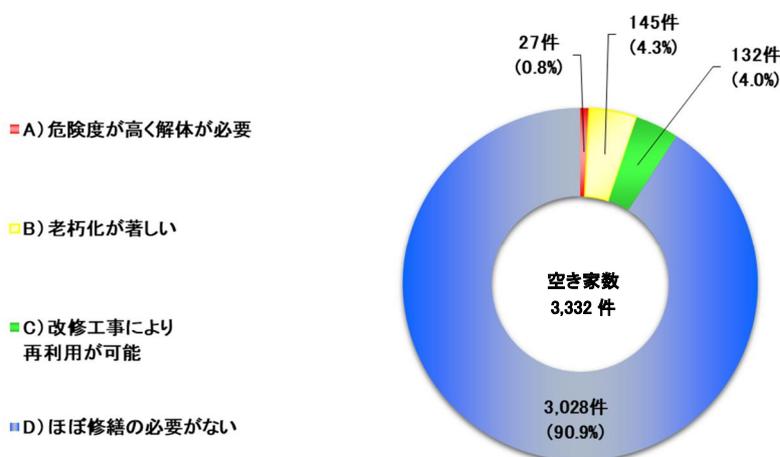
図 6. 19 総合評価の結果

- ・ 前回調査では、「ほぼ修繕の必要がない」が 3,012 件 (91.3%) となりました。
- ・ 一方、「危険度が高く解体が必要」な空き家等は 40 件 (1.2%) となりました。
- ・ また、解体が必要なほどではないものの、「老朽化が著しい」空き家等が 154 件 (4.7%)、「改修工事により再利用が可能」な空き家等が 92 件 (2.8%) となりました。
- ・ 今回調査では、「ほぼ修繕の必要がない」が 3,028 件 (90.9%) となりました。
- ・ 一方、「危険度が高く解体が必要」な空き家等は 27 件 (0.8%) となりました。
- ・ また、解体が必要なほどではないものの、「老朽化が著しい」空き家等が 145 件 (4.3%)、「改修工事により再利用が可能」な空き家等が 132 件 (4.0%) となりました。
- ・ 前回調査と比較すると、「改修工事により再利用が可能」の割合が高くなっています。

評価	内容	点数の合計
A	【危険度が高く解体が必要】倒壊や建築資材の飛散等の危険が切迫しており、緊急度が極めて高い	100≤T
B	【老朽化が著しい】ただちに倒壊や建築資材の飛散等の危険性はないが、維持・管理が行き届いておらず、損傷が激しい	50≤T<100
C	【改修工事により再利用が可能】維持・管理が行き届いておらず、損傷もみられるが、当面の危険性はない	20<T<50
D	【ほぼ修繕の必要がない】小規模の修繕により再利用が可能	0≤T≤20

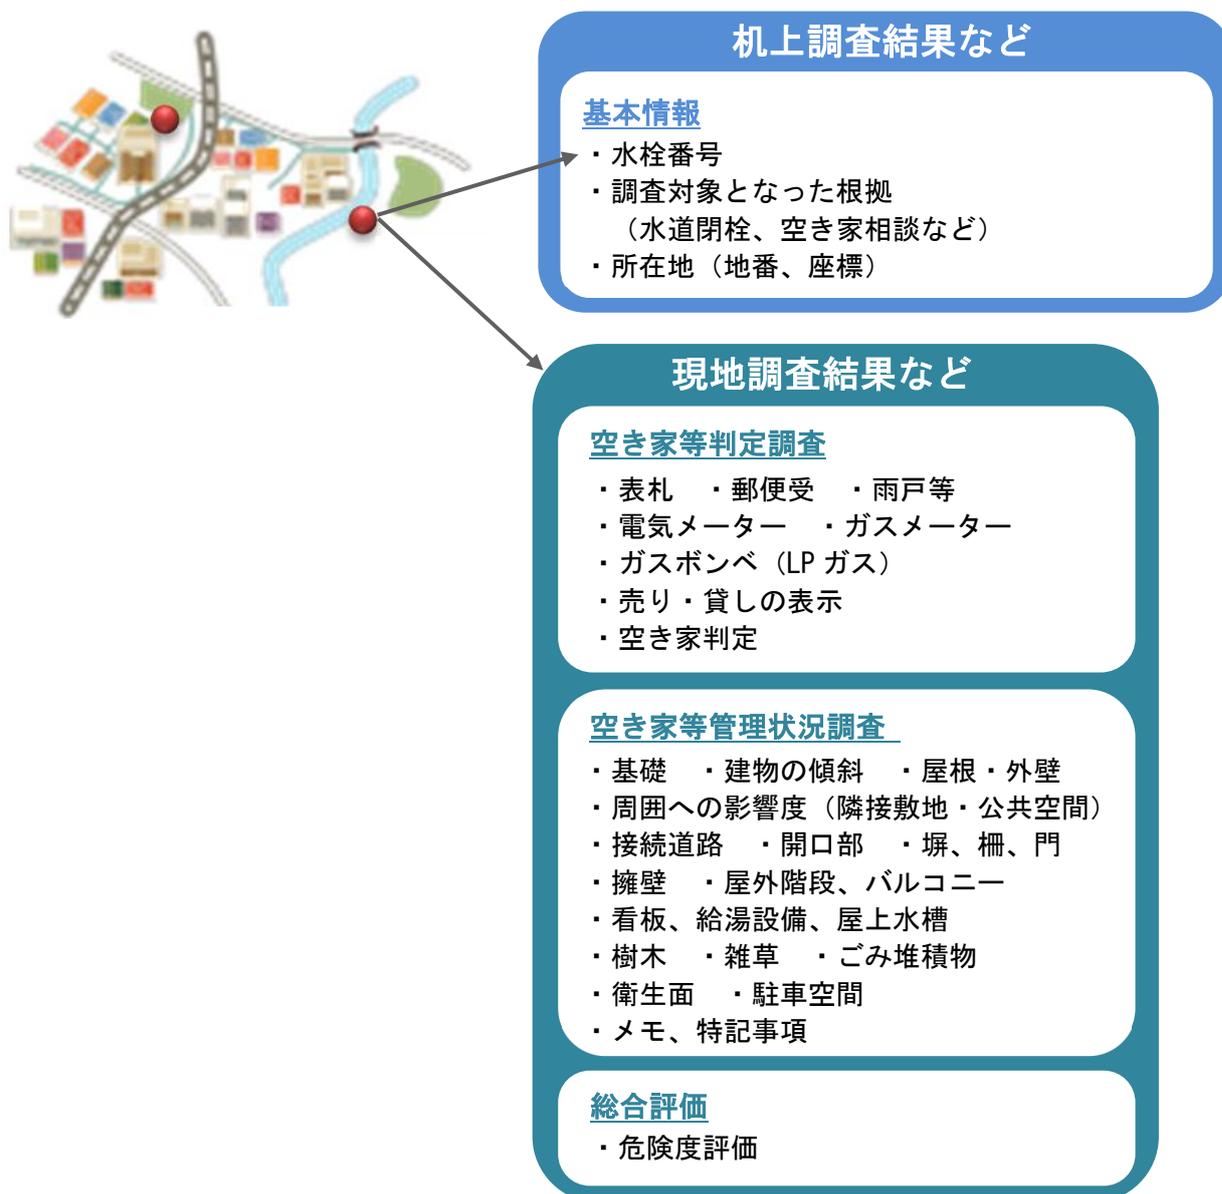
図 7. 1 空き家等管理データベースのイメージ

データベースは、現地調査を実施した 6,028 件分と空き家等と判定された 3,332 件分で整理し、机上調査の結果や現地調査の結果を確認できるような位置情報（地番、座標）をもつ GIS データとして作成しました。

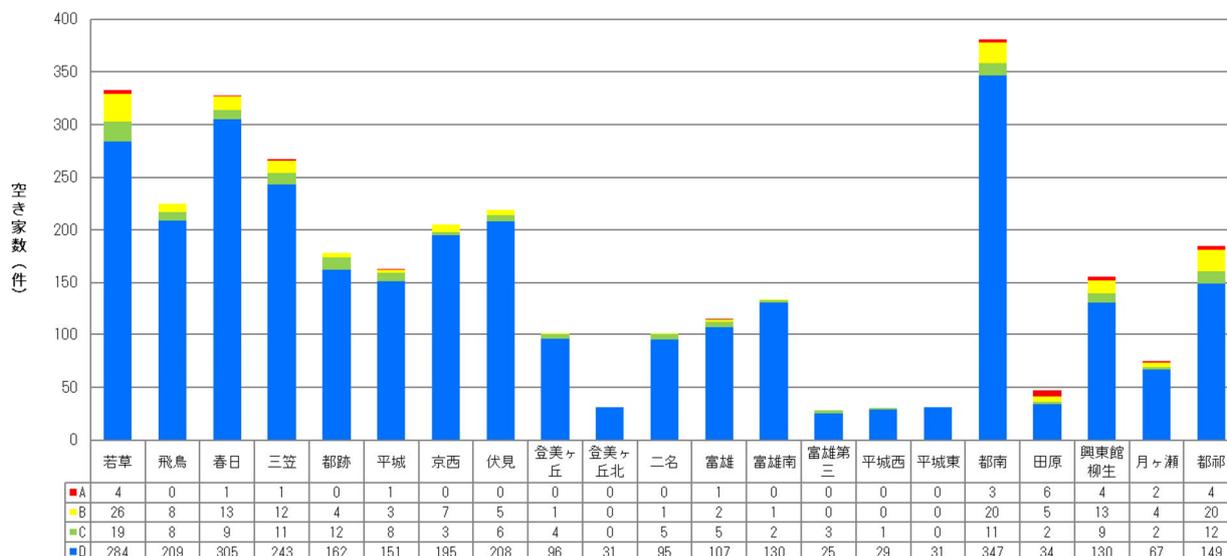
図 8.1 空き家数の中学校区別分布

したがって、今後の空き家対策への活用を考慮して、総合評価A・Bの空き家等と、総合評価C・Dの空き家等に分けて整理・分析を行いました。なお、奈良市における地域の特性については、中学校区を単位として整理しています。

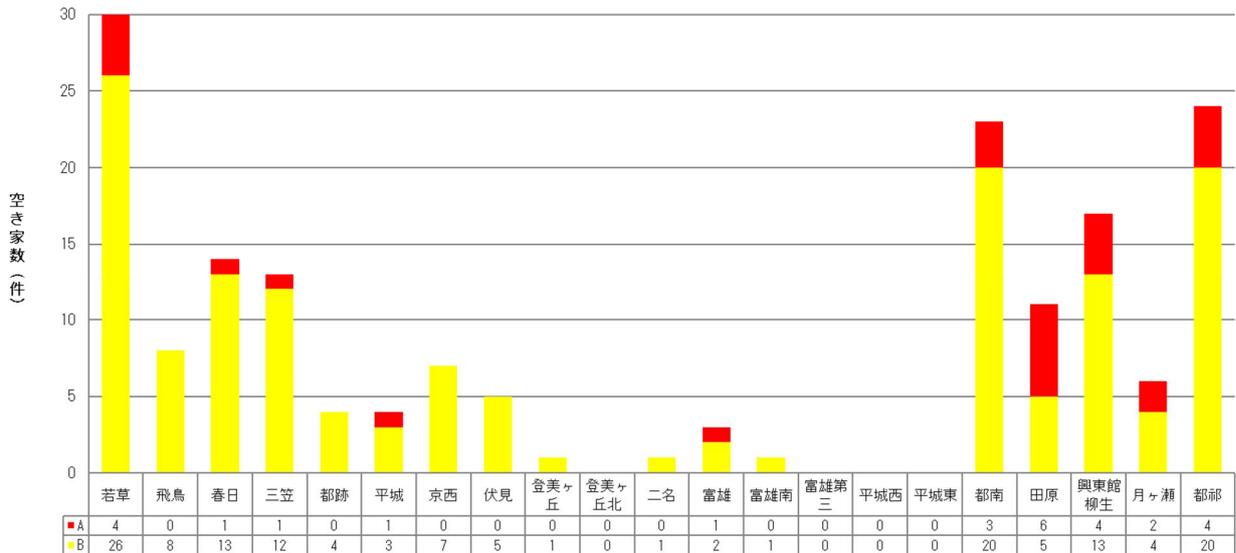
図 8.3 総合評価 A・B の中学校区別分布

総合評価 A の空き家等は、田原中学校区で 6 件と最も多く、次いで若草、興東館柳生、都祁中学校区で 4 件となっています。総合評価 B の空き家等は、若草、都南、都祁中学校区で 20 件以上と比較的多く、特に若草中学校区では総合評価 A・B が 30 件と最も多くなっています。

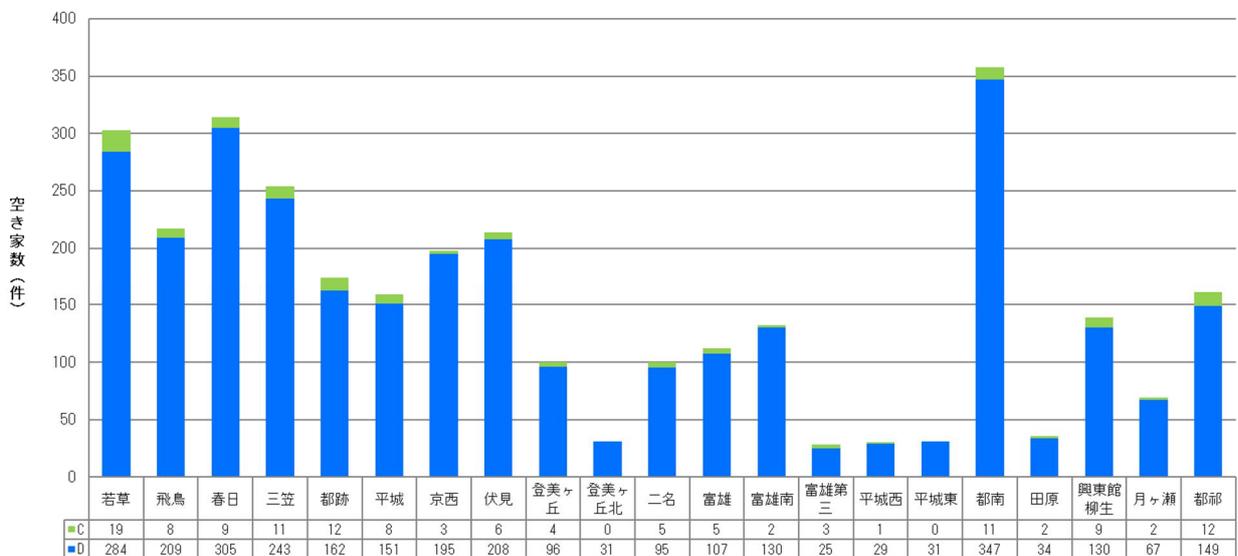
図 8.4 総合評価 C・D の中学校区別分布

都南中学校区で 358 件と最も多くなっています。

この他、中央市街地ゾーンの 4 中学校区（若草、飛鳥、春日、三笠）で空き家数が比較的多い傾向になっています。春日中学校区が最も多く、314 件となっています。
