登録有形文化財(建造物)  
帯解駅本屋保存活用計画

令和6年12月

奈良市

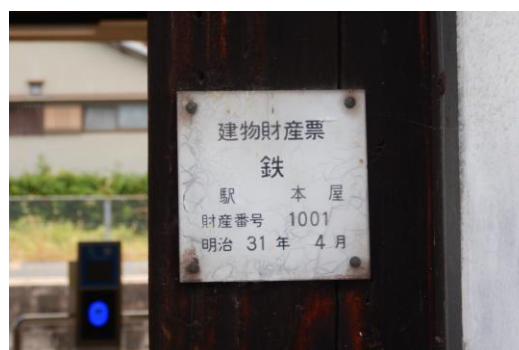
建物財産票「明治31年4月」

現在の帯解駅本屋は開業当時の建物で、建物に取り付けてある建物財産票にも「明治31年4月」とある。廣瀬広中『帯解町郷土誌』（帯解郷土研究会、昭和28年、昭和56年再版）には国有化以降の変遷が掲載されている（注1）。これによると、国有化時点では、「事務室」「待合室」「駅長官舎」を一体に設けていたとみられるが、大正9年(1920)に「湯呑場」が併設された後、大正15年(1926)8月から11月にかけて行われた「大改築工事」で駅長

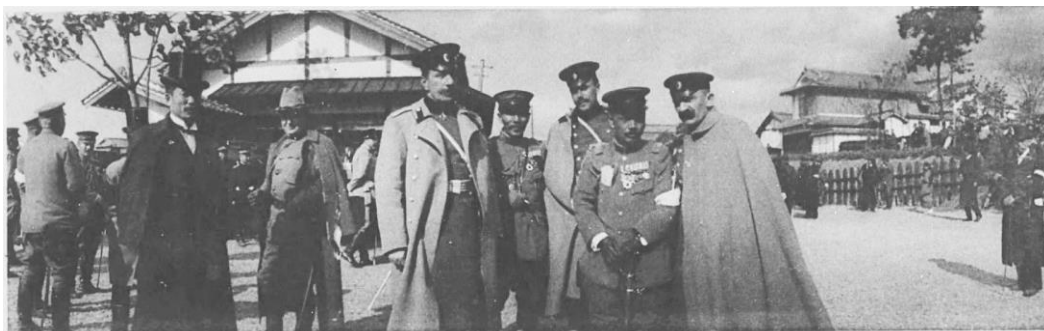
『特別大演習写真帖』明治42年(1909)

以上を除く桁行9間分のうち、北から3間は中央にトラスを入れた大空間で、当初から待合室であったとみられる。南側6間は細かく間仕切し、小屋組は和小屋とする。中央東側の南北2間半、東西1間半には棹縁天井の痕があり、事務室か一ニ等待合室とみられる。その西側と、次の1間半は、小屋裏が煤けており、吹抜であったことがわかる。西側を事務室等、東側を駅長官舎の炊事場と推定しておく。南端2間には3畳間4室分の棹縁天井の痕があり、駅長官舎の居室や駅員の休憩室等にあてていたのであろう。明治41年(1908)に奈良で行われた陸軍演習の写真集『特別大演習写真帖』（小川写真製版所、明治42年）には南妻外観が写った写真が掲載されており、南面に窓があり木製とみられる庇が付いていたことがわかる（注6）。

「十一月十二日午前九時四十分帯解停車場（奈良南方約四千米突）附近ノ光景」

注6 本屋の南西には小規模な建物が写っており、駅長官舎に接続する便所の可能性がある。

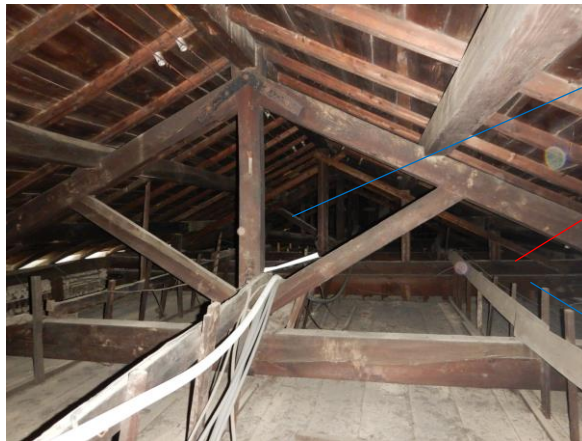
北から

中古トラス(T15)

当初梁(M31)

向こう側の面(南面)に棹縁天井の廻縁を造り出す(棟から東側(=左側)のみ)。

中古補強梁(T15)

上下の梁はボルトで緊結。

当初土壁痕

この奥は当初の天井の痕跡がない部分で、野地等が煤ける。

中古天井(T15)

下方の色の濃い部分は棹縁天井の廻縁を造り出している部分。

この面に棹縁仕口あり

大正15年(1926)には、官舎の機能を他所に移し、建物中央を広い事務室に改めてその南面東半に保管棚を設け、南側1間半を湯呑所と休憩室とするなど、ほぼ現状のような平面に改造したとみられる。ただし、待合室・事務室境の状況は判然としない。間仕切の変更に伴い、和小屋の梁下に添わせて新たに補強材を挿入し、事務室北側にトラスを入れるなど、小屋組も補強している。北側張出部は一二等待合室であったとみられるが(注7)、当初のものでなければ、この時の増築と考えられる。全室に天井を張っており、北側張出部と事務室の天井裏には煙突を通した痕が残る。

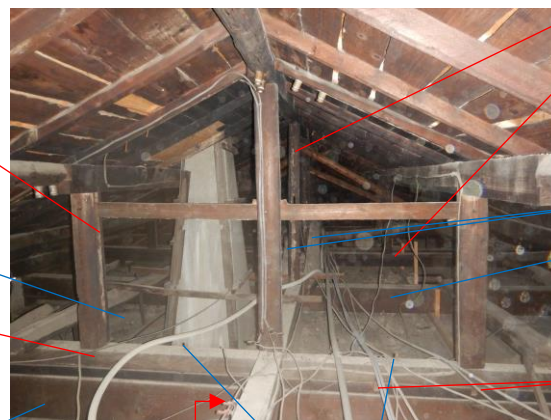
南から

当初土壁痕(棟通り)

当初梁(M31)

向こう側の面(北面)に棹縁天井の廻縁を造り出す(棟から東側(=右側)のみ)。

棟通り補強材(T15)

中古梁(T15)

棟通り両脇の補強材を受ける(束は受けない)。

当初棹縁仕口

上下の梁を緊結するボルト

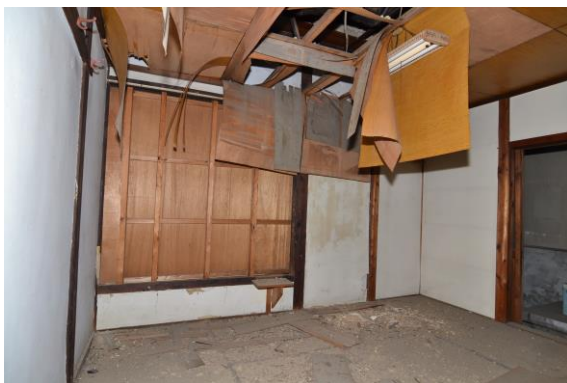
休憩室の天井の脱落

基礎や軸部については、土台や柱足元の腐朽、継手や仕口の弛緩などが生じていると想定される。屋根は平成19年(2007)頃に葺替えられてから間もないこともあり、目立った破損はみられない。造作は、前述のとおり新建材による改修が目立つほか、休憩室では床組が腐朽し天井は脱落している。天井裏には壁土あるいは葦土がかなり堆積している。また、豪雨時には待合室南東隅への浸水がしばしばみられる。

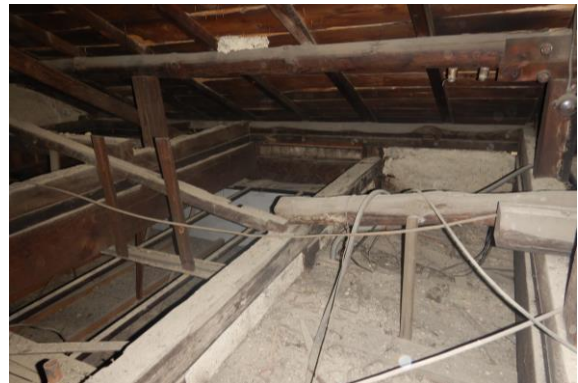
天井裏の状況

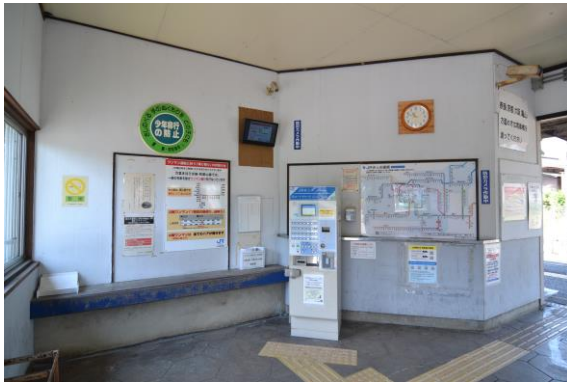
塞がれた荷物扱口（左）と出札口（右）

建物は、明治31年(1898)の建築後、大正15年(1926)に大きく改造され、さらに昭和後期以降に改造されている。軸部・小屋組等の基本的な構造は大正15年改造時の状態を概ね留めている。しかし、昭和後期以降の改造により、壁や天井には合板が張られ、建具はアルミサッシになるなど、造作に新建材が多用され、出札口や荷物扱口は壁で塞がれるなど、外観・内部とも木造駅舎本来の姿が損なわれている。

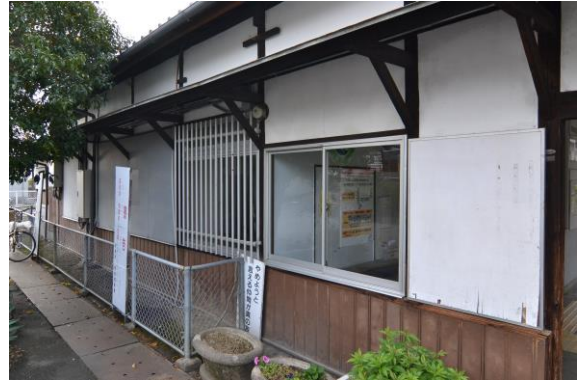
アルミサッシなどの新建材の多用

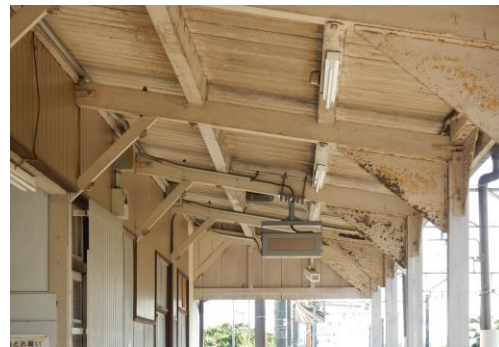
上家

駅構内には、当建物の他に、上家（旅客上家1号）、便所、跨線橋、待合所（旅客上家2号）がある。上家は当建物と接続するため、当建物と一体的に防火対策を行う必要がある。便所と跨線橋は非木造建築のため、燃焼性は低い。待合については木造建築で燃焼性が高いが、規模が小さく、向かいのホームに建つという立地上、当建物への影響は大きくないとみられる。ただし強風時などには注意が必要である。

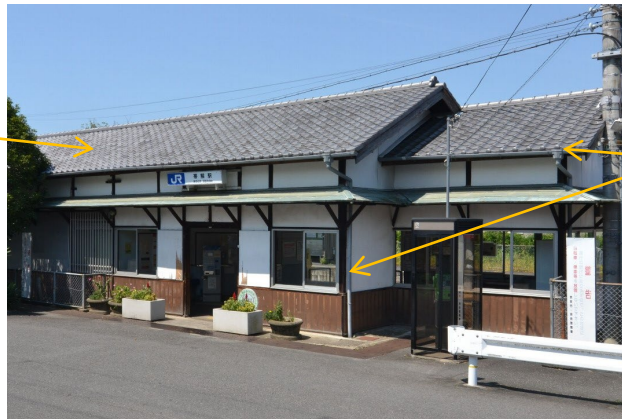
## 屋根：保全部分

屋根  
： 桟瓦葺  
： 基準 2

樋  
： 塩ビ  
： 基準 4

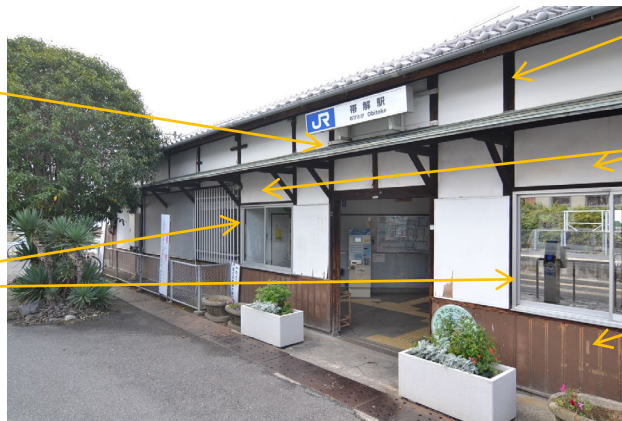
## 外装：その他部分

庇屋根  
： 銅板一文字葺  
： 基準 4

建具  
： 新建材  
： 基準 4

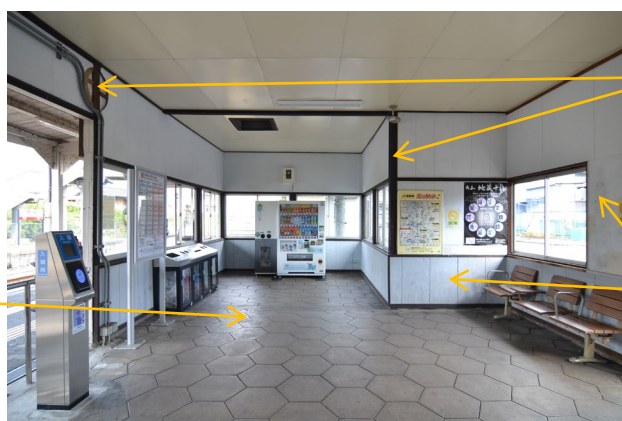
内装（待合室）  
：その他部分

床  
：亀甲目地入り  
モルタル土間  
：基準 1、基準 2
