## 第2章 調査の概要

### 1. 調査概要

奈良市空家等対策計画の策定及び空き家等に関する諸施策を実施するための基礎資料として、奈良市全域の空き家等の戸数、分布状況、管理状態等の実態を把握することを目的として、空き家等実態調査を実施しました。

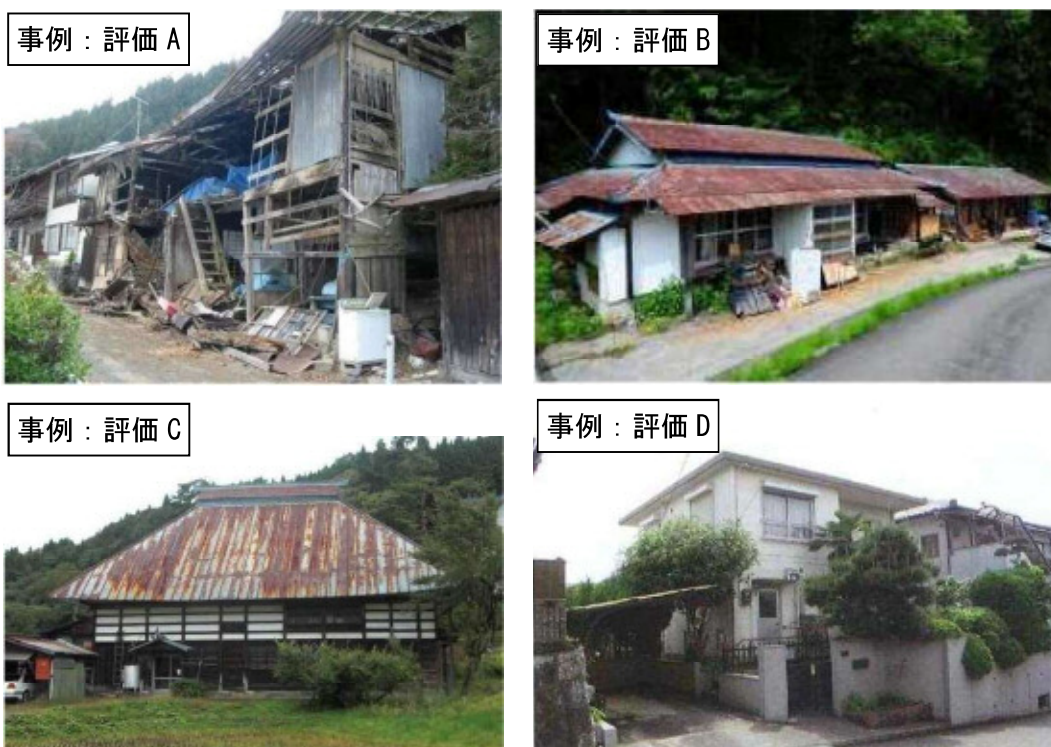
図 2. 4 空き家等判定事例

評価	内 容	周囲への影響
A	【危険度が高く解体が必要】倒壊や建築資材の飛散等の危険が切迫しており、緊急度が極めて高い	大 ↑ 小
B	【老朽化が著しい】ただちに倒壊や建築資材の飛散等の危険性はないが、維持・管理が行き届いておらず、損傷が激しい	
C	【改修工事により再利用が可能】維持・管理が行き届いておらず、損傷もみられるが、当面の危険性はない	
D	【ほぼ修繕の必要がない】小規模の修繕により再利用が可能

評価	内 容	点数の合計
A	【危険度が高く解体が必要】倒壊や建築資材の飛散等の危険が切迫しており、緊急度が極めて高い	$100 \leq T$
B	【老朽化が著しい】ただちに倒壊や建築資材の飛散等の危険性はないが、維持・管理が行き届いておらず、損傷が激しい	$50 \leq T < 100$
C	【改修工事により再利用が可能】維持・管理が行き届いておらず、損傷もみられるが、当面の危険性はない	$20 < T < 50$
D	【ほぼ修繕がほとんど必要ない】小規模の修繕により再利用が可能	$0 \leq T \leq 20$
