# 特別史跡・特別名勝 宮跡庭園

平城京左京三条二坊

## 宮跡庭園とは

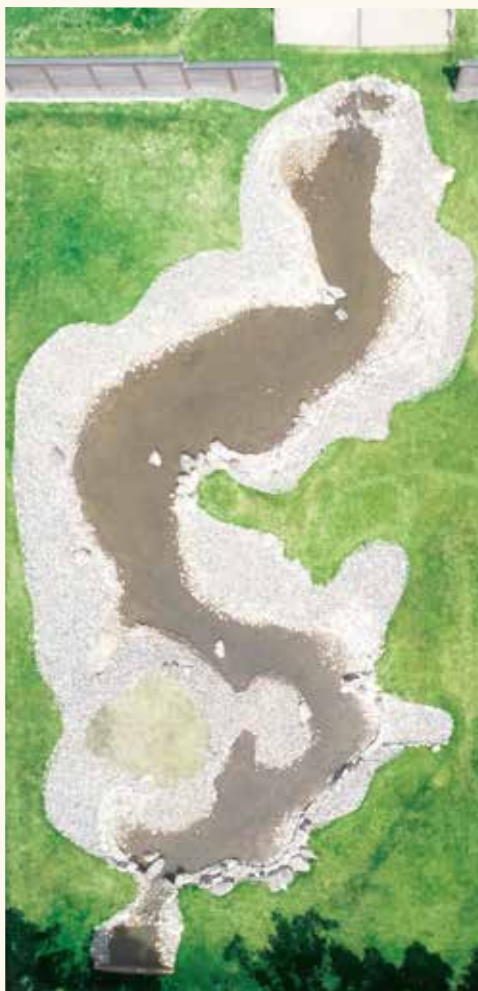
園池全景(上が北)

庭園の中心は石組の園池です。底に粘土を敷き、その上に径20~30cmの扁平な石を敷き詰めます。汀には玉石を列状に並べて池の輪郭を描き、この玉石列の外側にも石を並べて緩やかな勾配の

州浜状に仕上げています。水深は20~30cmと浅く、水の流れはゆっくりしたものだったようです。池の形については、龍の姿を模したという説や奈良県吉野町宮瀧付近の吉野川の形状を写したという説などがあります。

池が屈折する要所要所には大きな石組を配置し、池の中にも三箇所に石を置いて岩島とし、アクセントをつけています。池底の二箇所には水生植物を植えたと思われる木製の柵が据えられています。

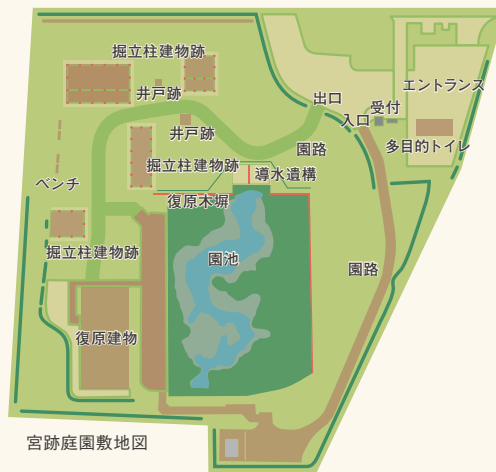
宮跡庭園敷地図

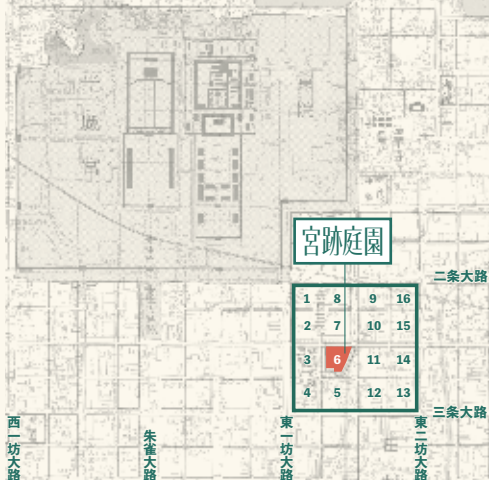
平城京の条坊と宮跡庭園

平城京の街は、道路(大路と小路)が碁盤目状に通っており、道路で囲まれた区画を条・坊・坪で表します。宮跡庭園は平城京の皇居や政務区域にあたる平城宮の南東に位置し、ひとつ分の「坪」全体の中に建物と堀が計画的に建てられています。

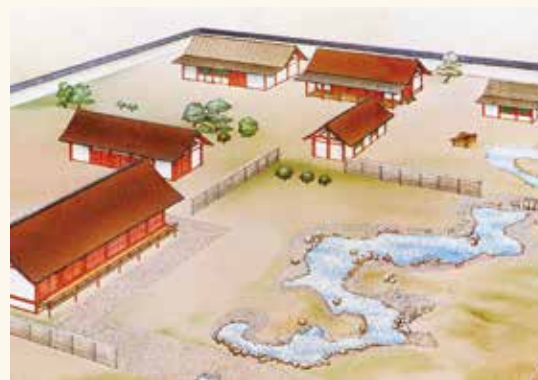
復原想像図
