<修景3> R2相談  
現状：店舗

昭和14年頃建築  
昭和20~30年代増築  
昭和40年代以降改造

建築当初の部分は残っているが、通りに面した箇所は昭和20~30年代に増築され、その後、改造が行われている。

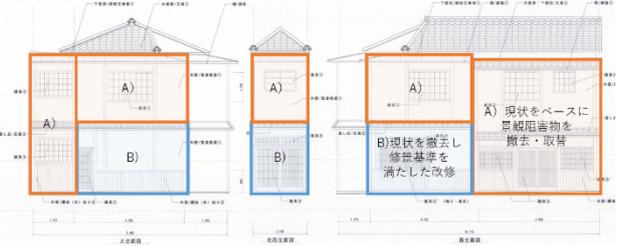
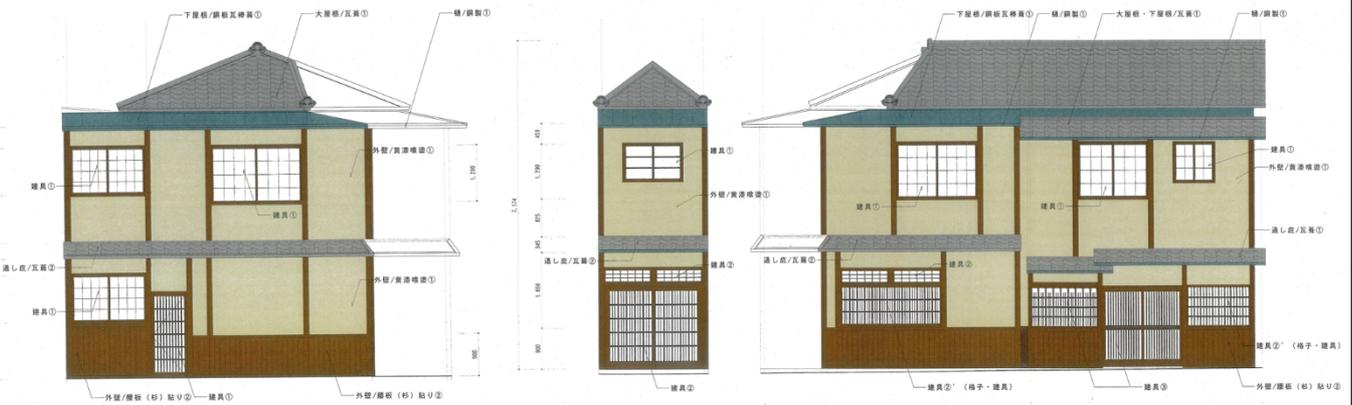
<計画>

西面

- ・2階は塗り込めたほうが良い
- ・軒裏の意匠を整えるため柱から腕木を出し出桁を設けたほうが良い
- ・庇が300と出が短いので、木割を細くしたほうが良い
- ・北西面の柱と建具の柱が近すぎるため、半間の壁を設けたほうが良い

北面

- ・2階は塗り込めたほうが良い
- ・勝手口はまぐさを設ける
