現計画(関係機関と協議済み)

演壇(被弾場所)を歩道とした図

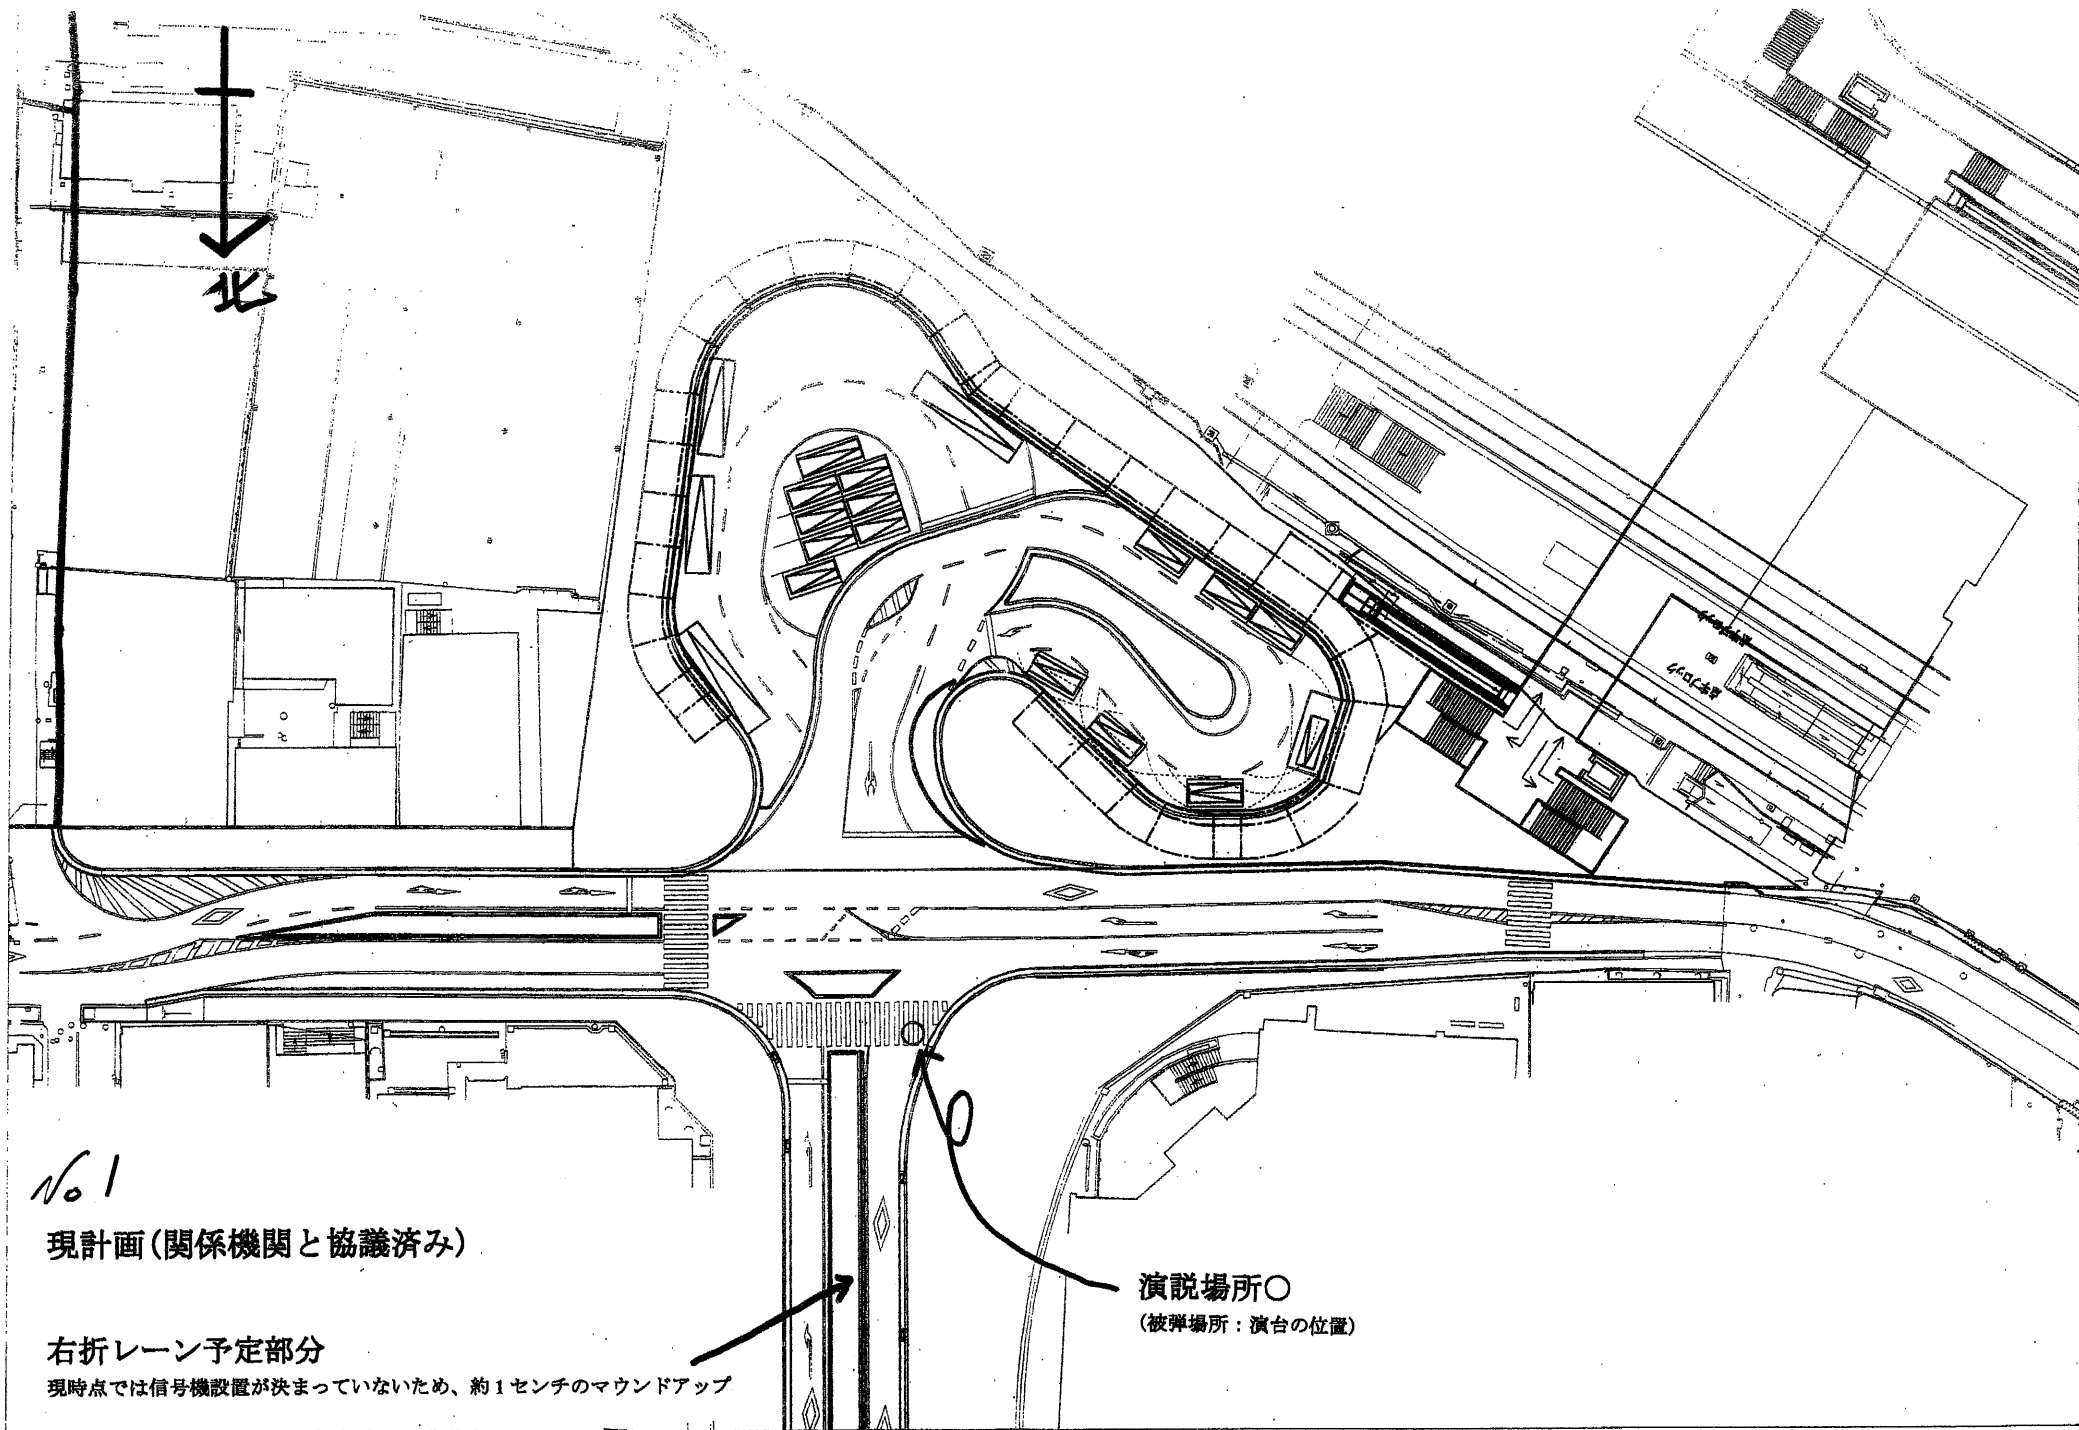
No 1

右折レーン予定部分

現時点では信号機設置が決まっていないため、約1センチのマウンドアップ

演説場所○

(被弾場所: 演台の位置)

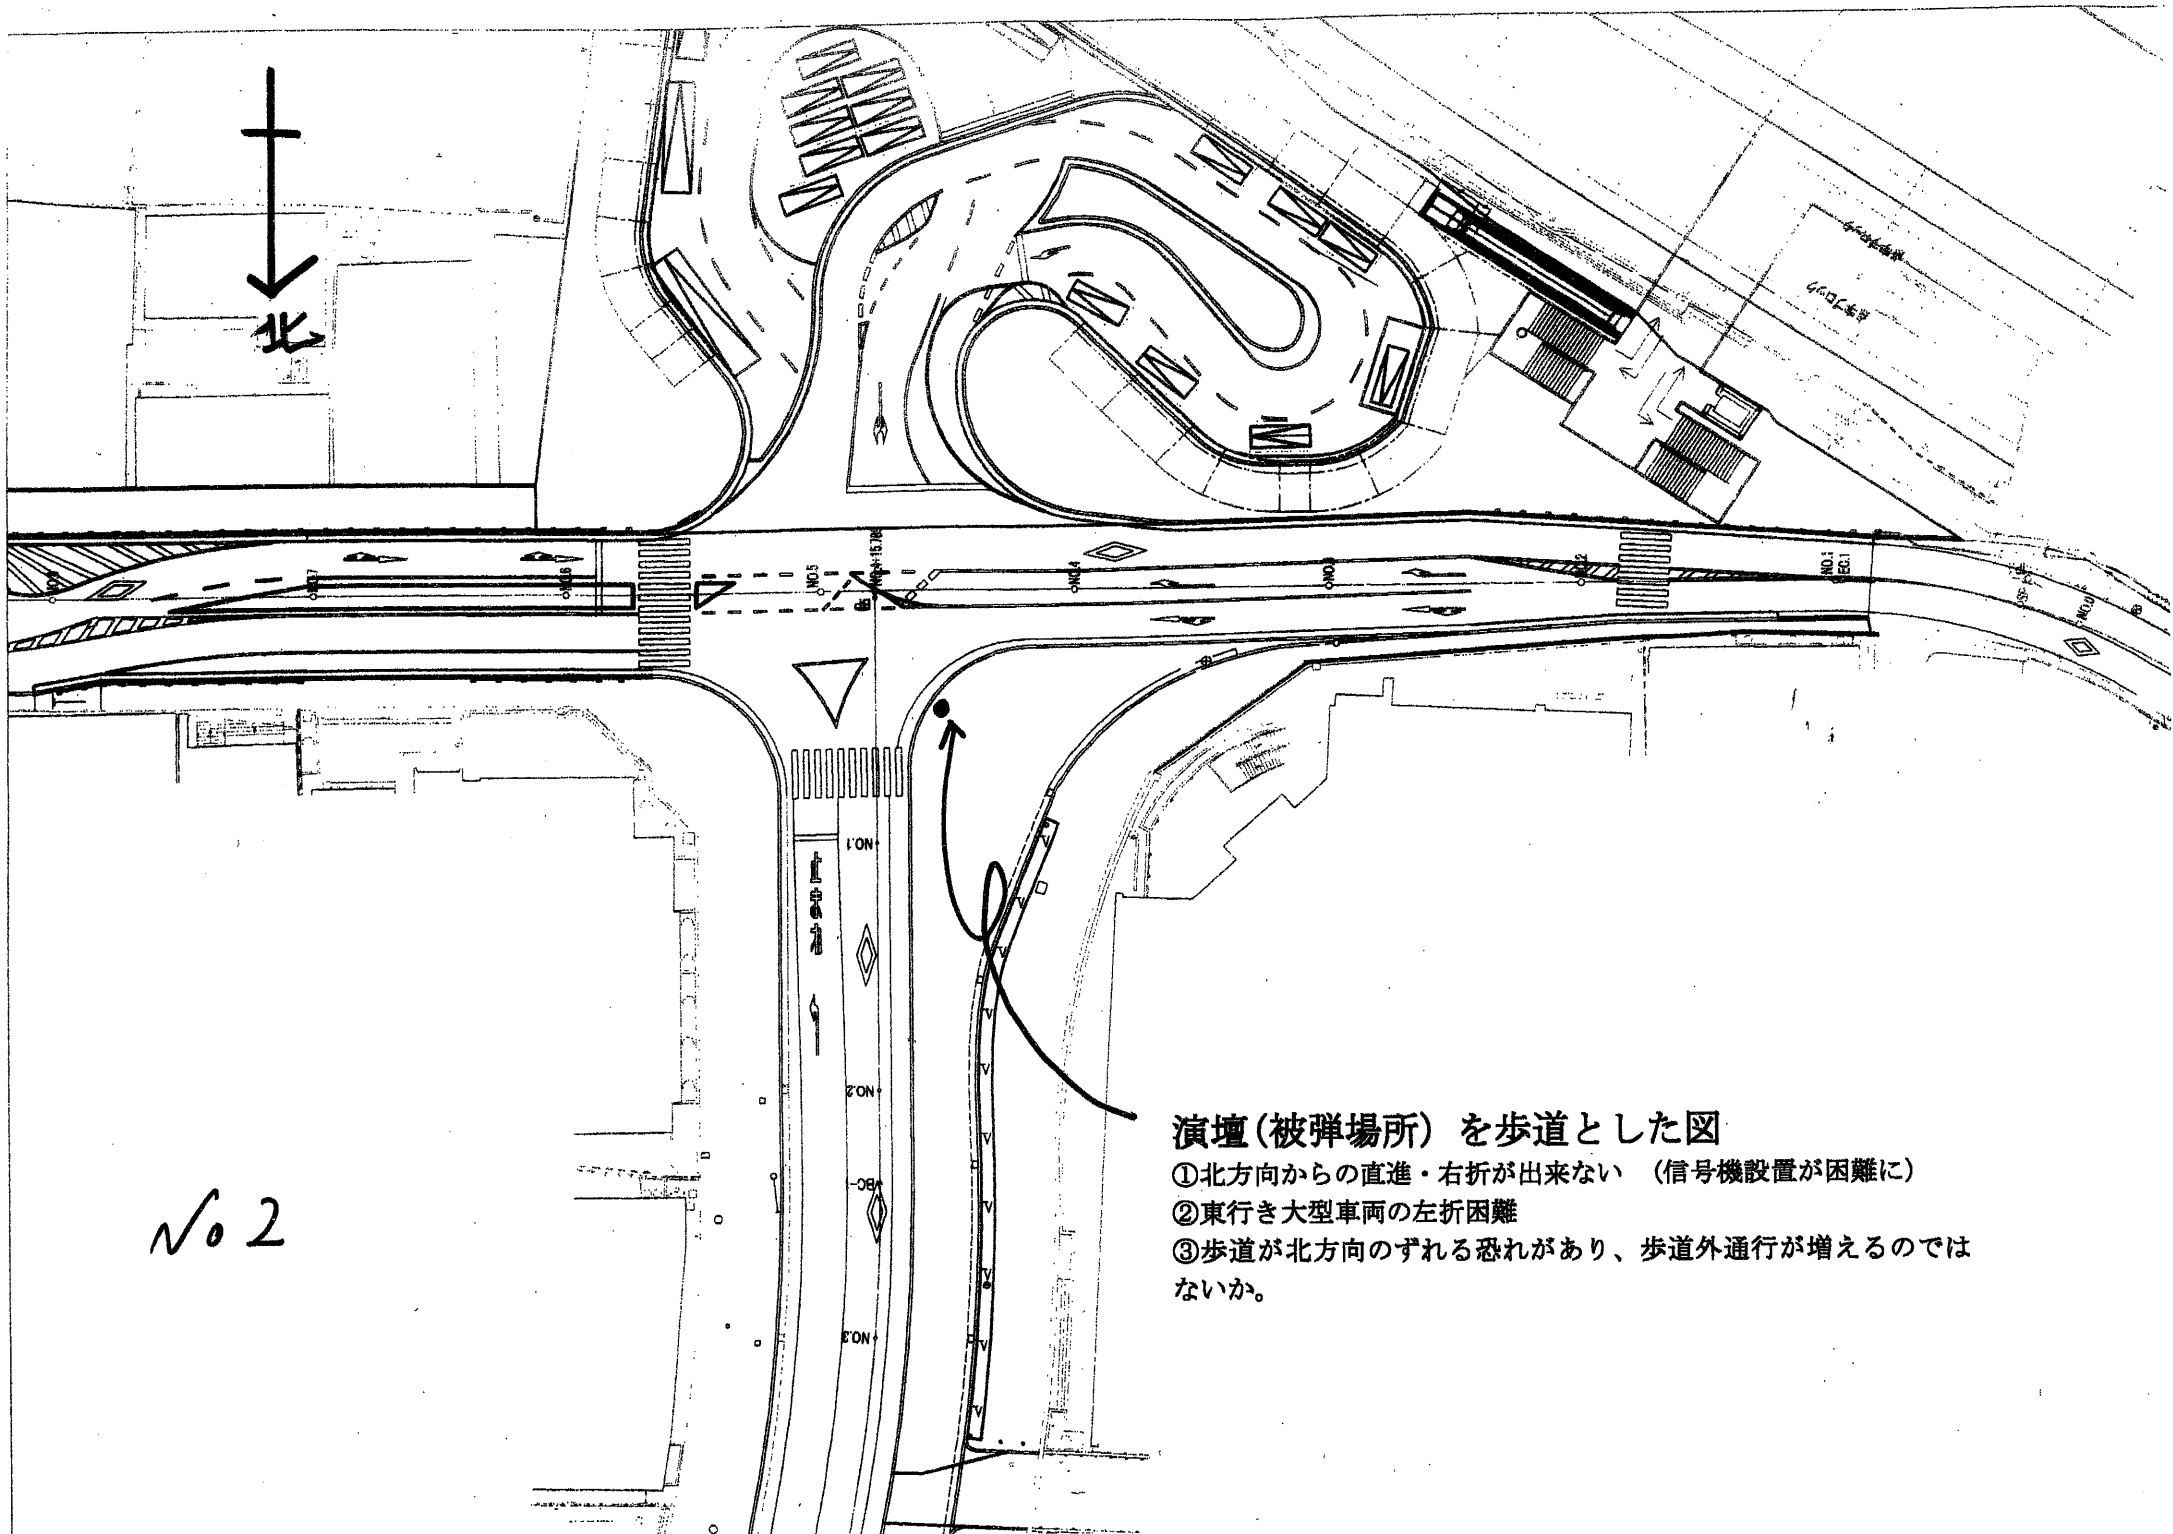
No 2

- ①北方向からの直進・右折が出来ない (信号機設置が困難に)
- ②東行き大型車両の左折困難
- ③歩道が北方向のずれる恐れがあり、歩道外通行が増えるのではないか。
