年度
 R7
 件名
 奈良市総合医療検査センター 受水槽内部補修修繕

種別
 B1階受水槽室平面詳細図
 縮尺
 1/40
 3

奈良市健康医療部医療政策課

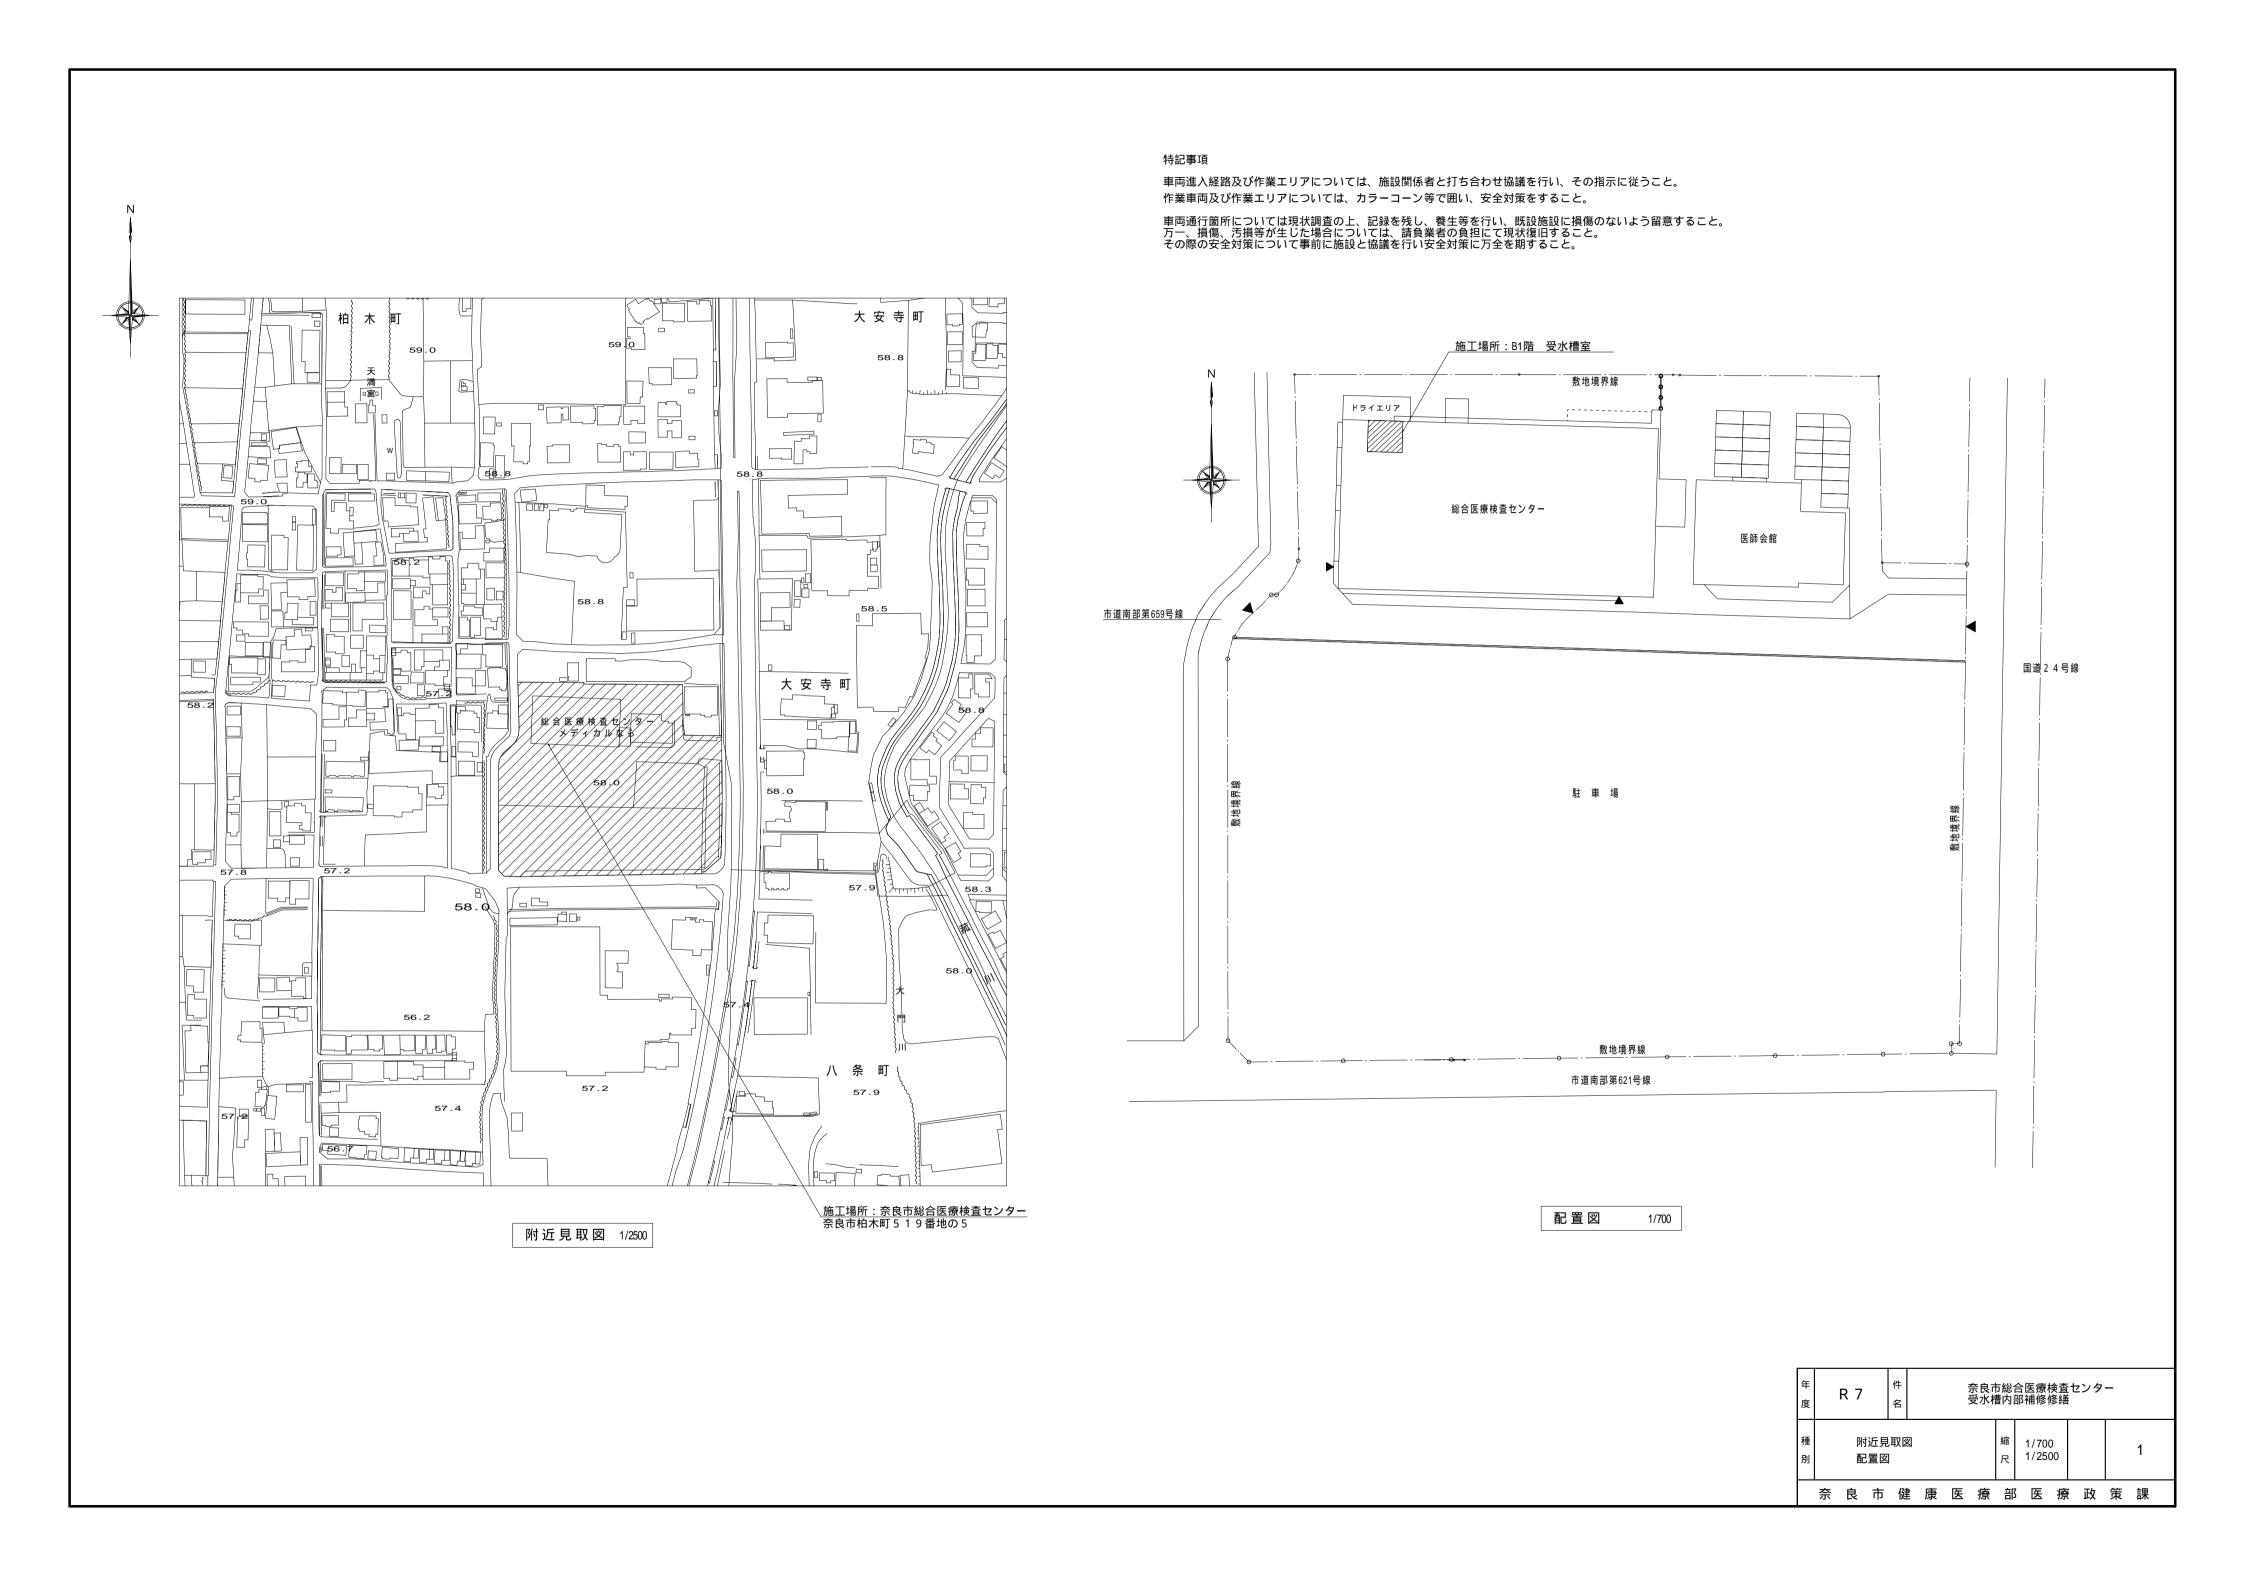
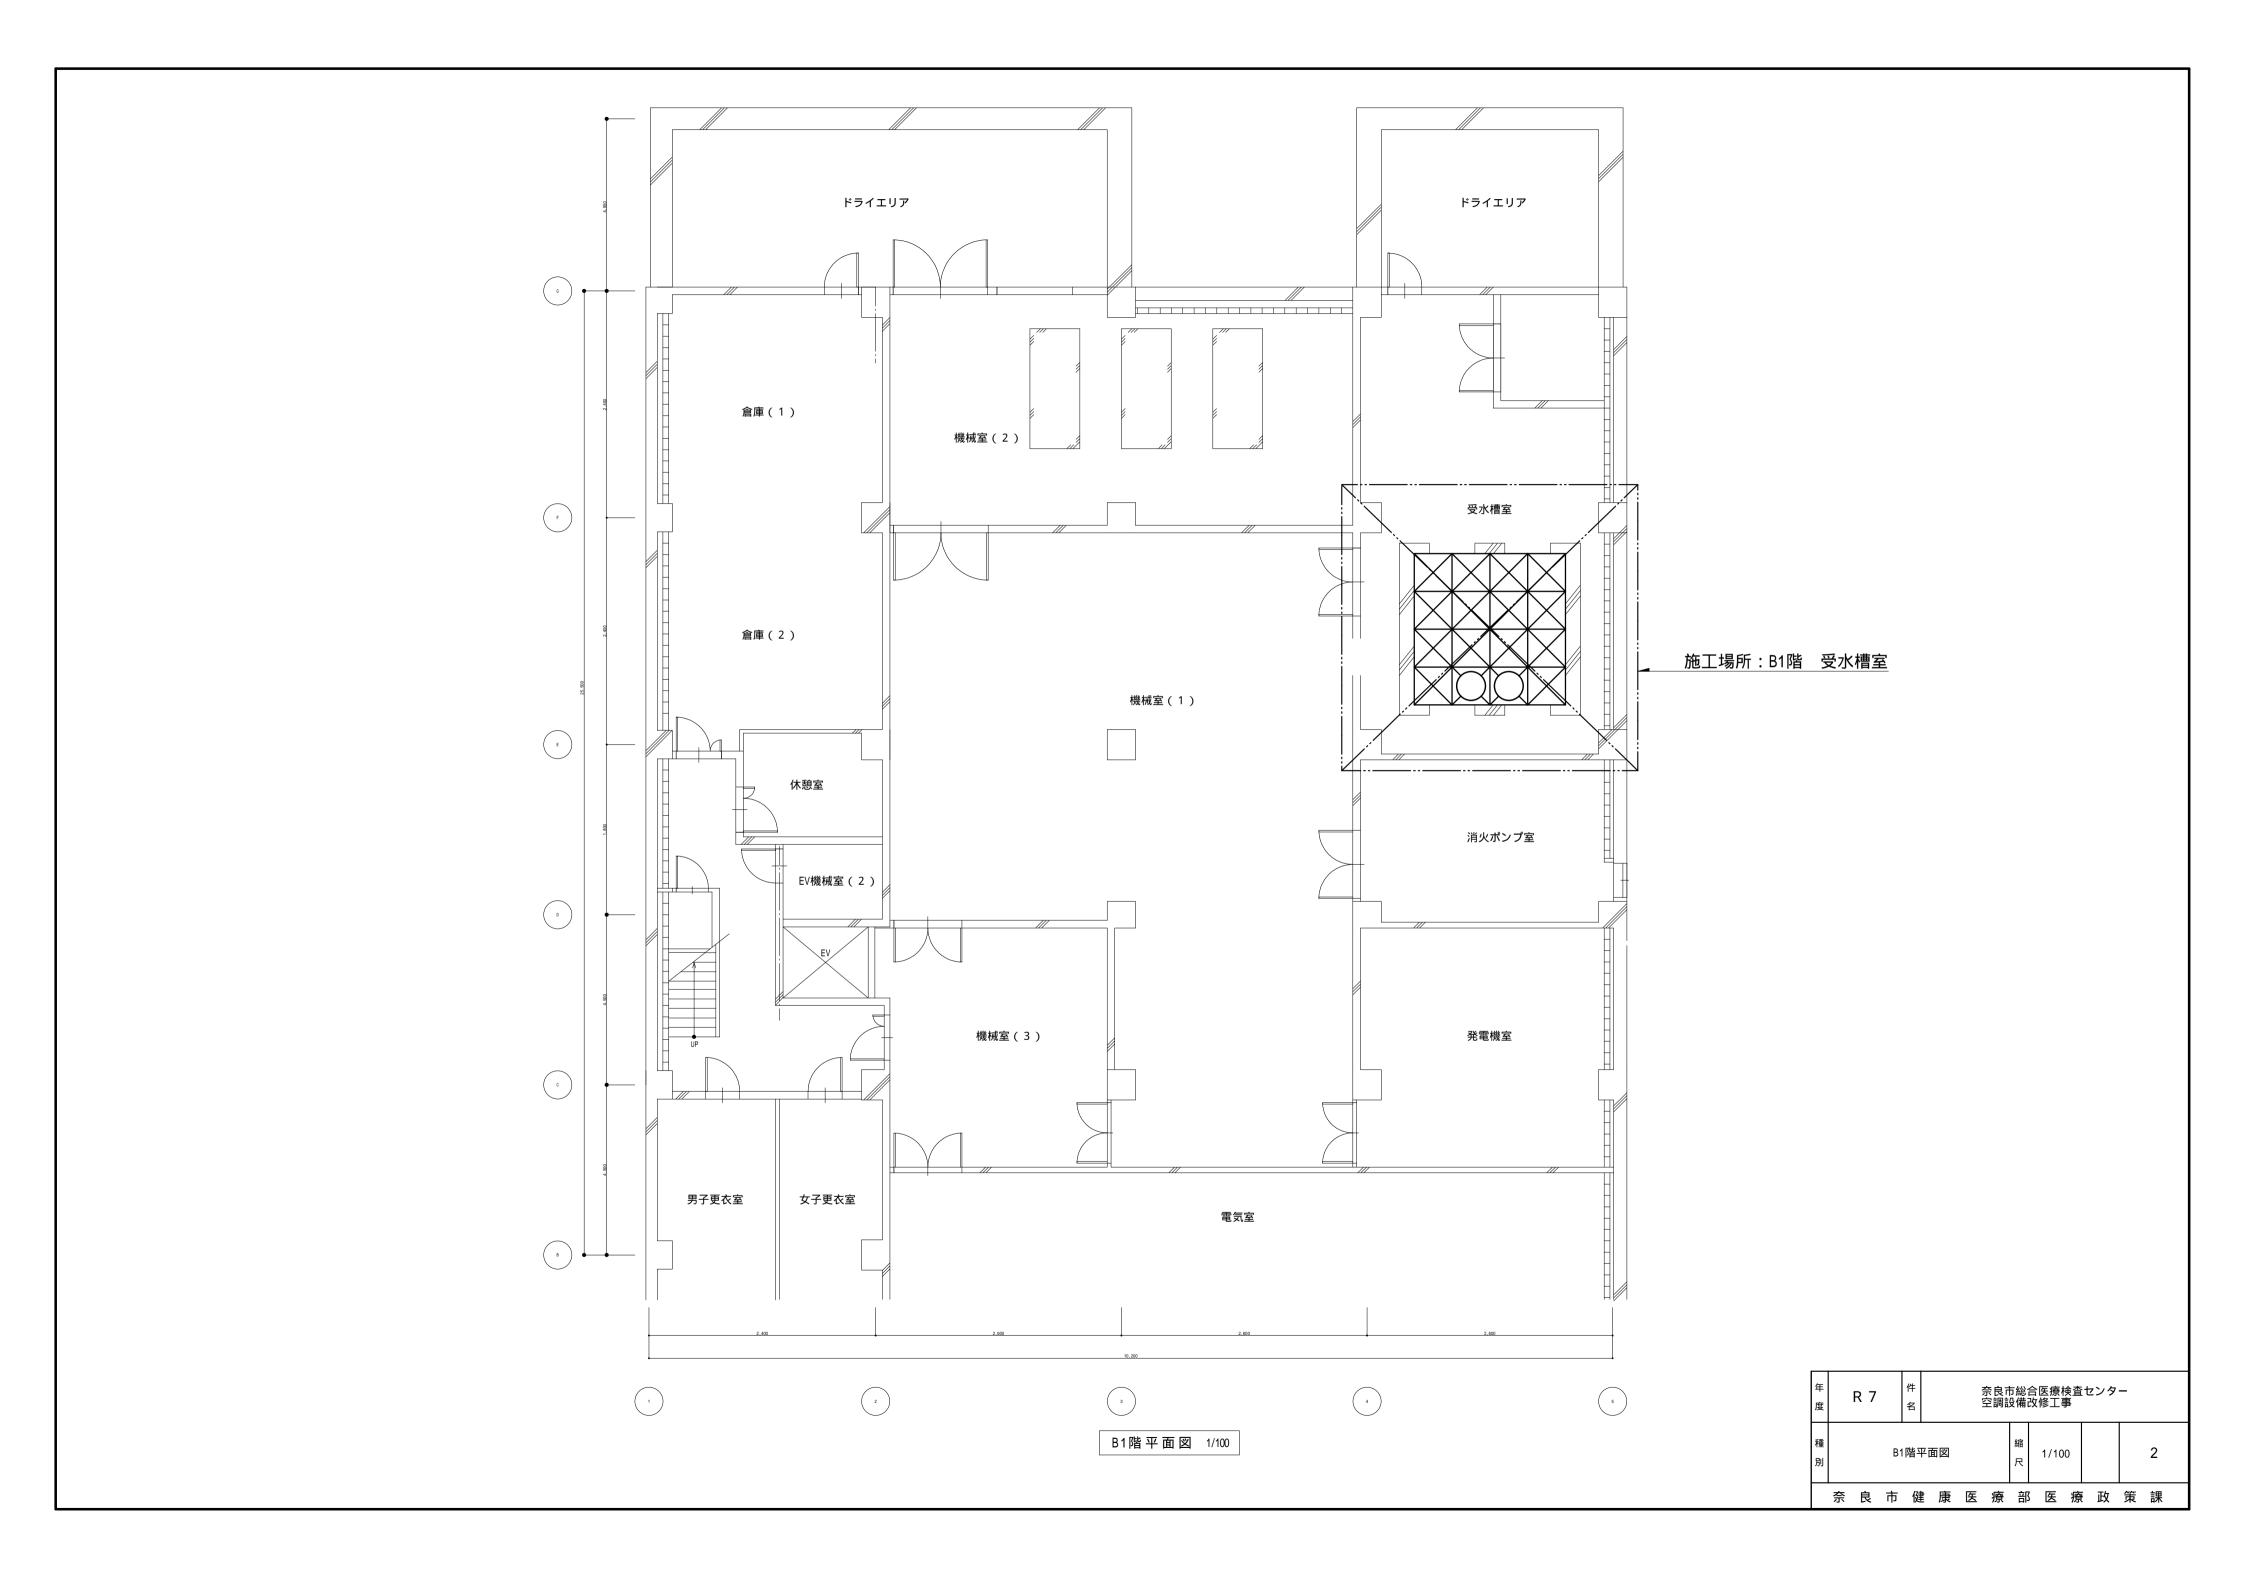
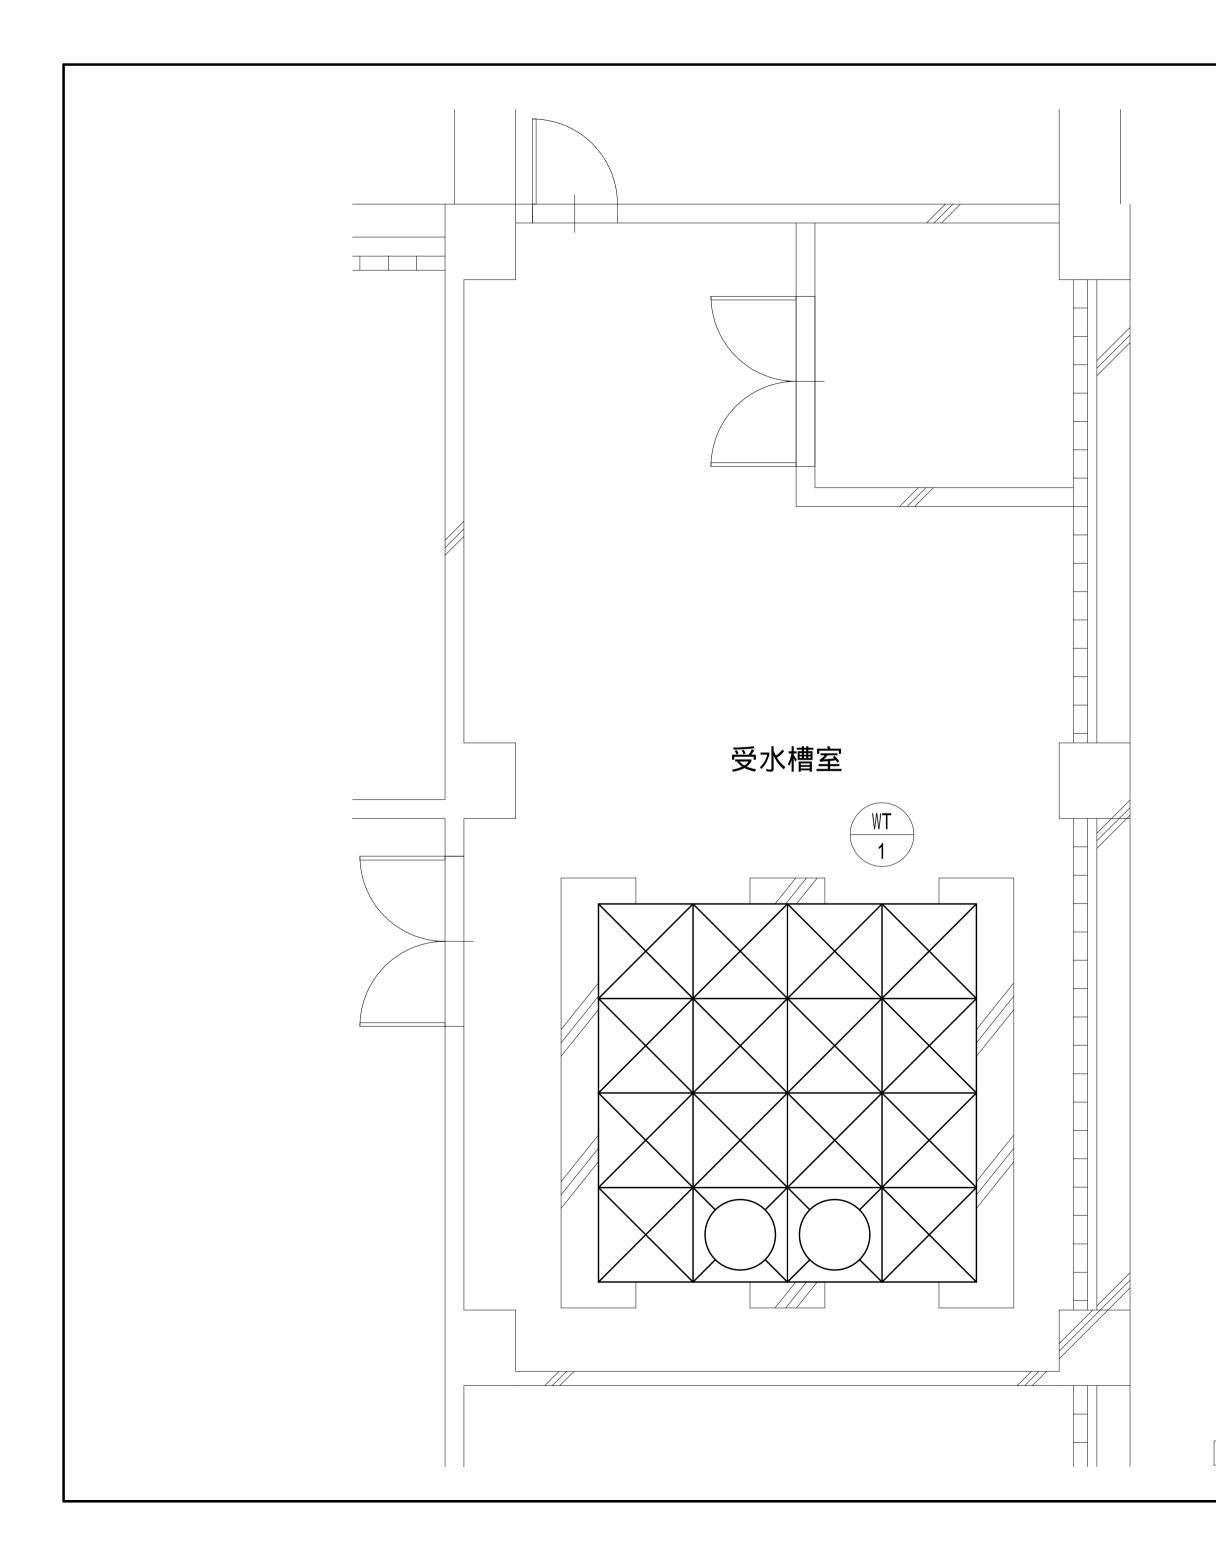
B1階受水槽室平面詳細図 1/40

- 1.内部天井補強材及び気相部ボルトの取替を行う。
- 2.受水槽内部をFRP樹脂でライニングを行う。
- 3.補修作業完了後、受水槽内部の清掃を行い、水質検査(11項目+シアン+フェノール)を行うこと。

記号	機器名称	機器仕様	台 数	設置場所
WT 1	受水槽	FRP製パネルタンク複合板二槽式 耐震2/3G	1	B1階受水槽室
		4000×4000×2000H(有効25m³)、マンホール600		
		内外タラップ、電極座、防波板、防波筒、取付ボルト(SUS製)		
		溶融亜鉛メッキチャンネルベース125H、その他付属品等一式共

品名	個数	個数
梁取付金具(FRP補強材:本体用)	13	個
梁取付金具(FRP補強材:仕切用)	3	個
小梁 2m	6	本
小梁 吊金具	6	本
トップステー 2m	4	本
トップステー接続金具(吊金具含む)	2	個
仕切用フタリブ	4	本
ボルト類(気相部ボルト240本)	1	式
ライニング(接続部 3プライ)	94	m
ガラスマット (3プライ 200mm幅)	94	m
PTエスマル(200mm幅)	94	m
PTSサパライマー(200mm幅)	94	m
