報道発表

奈良市教育委員会文化財課
埋蔵文化財調査センター
電話 0742-33-1821

**史跡大安寺旧境内範囲確認発掘調査事業に係る
発掘調査の成果発表について**

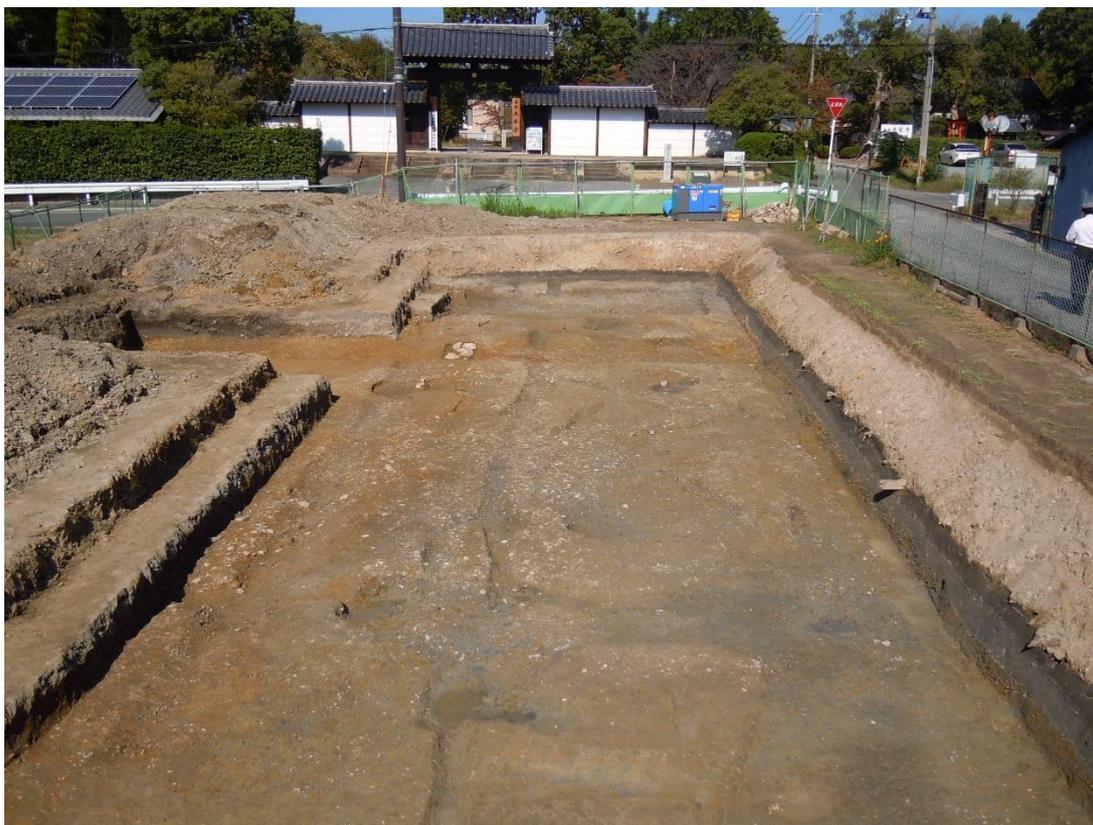
発掘区全景（南から、正面遠方は南大門復元基壇と大安寺南門）

1. 発掘調査の場所 大安寺南門前、奈良市東九条町 1302-1 他
2. 発掘調査の期間 平成 30 年 9 月 5 日～現在継続中
3. 発掘調査区の面積 207 m²
4. 発掘調査の主体 奈良市教育委員会
5. 発掘調査の目的 史跡大安寺旧境内範囲確認発掘調査事業
6. 調査成果の概要他

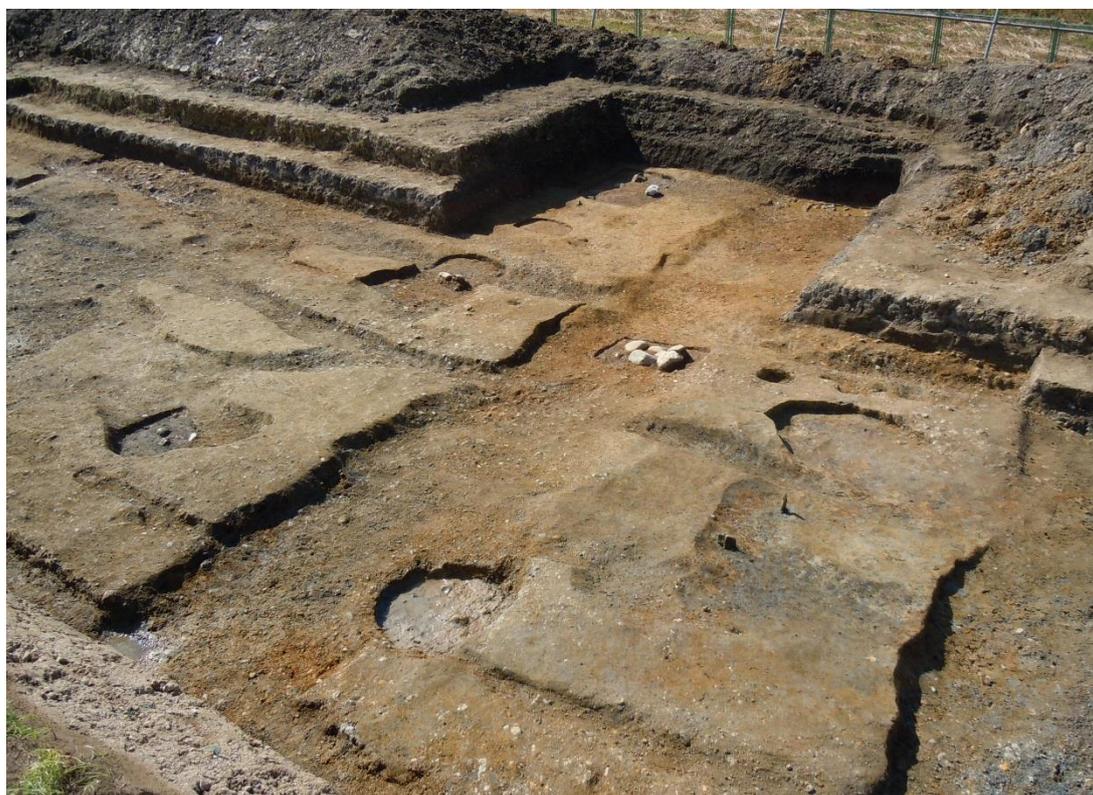
塔院北門と六条大路南側溝（北東から）

大安寺南大門の南側で、塔院北門の遺構を発見できました。門は東西 2 本の柱からなる棟門で、築地塀の棟通りに取り付くとみられます。門柱跡は東西双方とも南北約 1.0m、東西約 1.5m の平面形隅丸長方形を呈し、柱座だけでなく、扉の軸受けの穴や方立穴を設けた礎石（唐居敷）を使用した門であったとみられます。東西 1 間の規模は大安寺南大門の柱間と同じ 5.1m（17 尺）であったと考えられます。

大安寺では南大門と塔院の間に、平城京の条坊道路である六条大路が推定されていますが、境内を横断する道路の有無は長年議論されてきたところですが、これまでの 2 ヶ年度の調査では、いずれの調査でも南側溝と推定される溝を検出していましたが、六条大路南側溝であると断定できるまでには至りませんでした。今回の調査で塔院北門が発見でき、その位置関係から、六条大路南側溝が特定できることになりました。
