歴史的風致形成建造物 指定台帳（抜粋）

| 指定番号 | 11 | 名称 | 旧橋村家住宅 | |
| 指定建造物 | 主屋 | 建築年代・概要 | 江戸末期 | 木造つし二階建、切妻造、平入、棧瓦葺 |

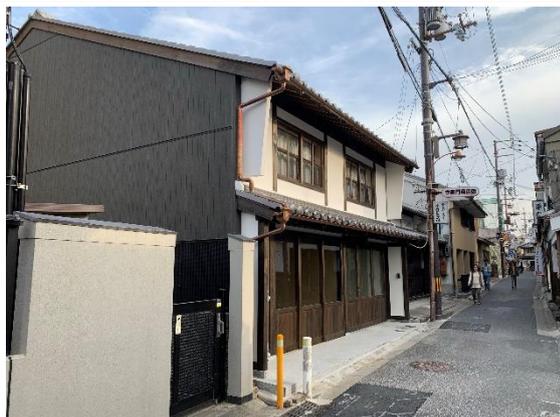
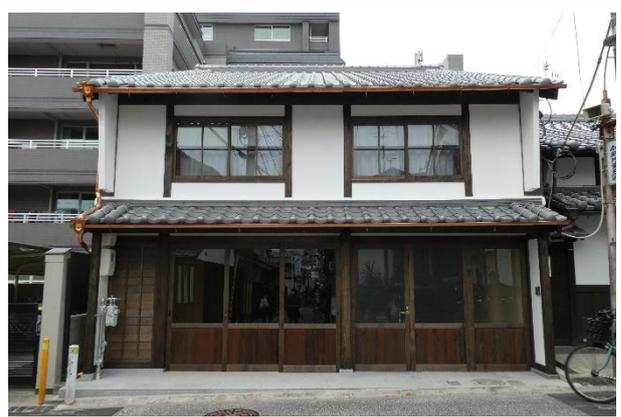
| 建物特徴 ・ 改修履歴 | <p>主屋は南北通りに西面する町家である。一階正面は、昭和後半の改造で入れられたシャッター等を撤去し、北側の半間を戸袋の意匠に、残りに腰付ガラス戸が入る形式に整えられている。2階は、建ちの高いつし2階建てで、外壁は漆喰塗り、2か所の開口にはガラス窓が入り、袖卯建が付く昭和中期頃の姿に復原されている。</p> <p>平面は、一階は表側を土間の店舗、奥は南側を土間部、北側を居室部とし、二階は、表側は1段低いつしで、奥は土間部前方を物置、後方を吹抜けとし、居室部には前後に2室並べて背面に縁を設けていた。平成 30 年の修理の際に、構造材等を残して造作材を全て撤去し現代的な内装に改修され、一階は、北から2間の位置にある柱通りを境に向かって左が貸店舗、右が住宅として利用される2階への入口兼ガレージとなっている。</p> <p>建築年代は明らかではないが、和釘の使用、一階居室が棹縁天井を設けず大引天井となっていた点、主屋と付属屋を独立した造りとしていた点などの形式、技法から、近世に遡るとみられる。数度にわたり改造されているものの、当初の構造を留めている。</p> <p>猿沢池のすぐ南にあって、多くの往来でにぎわった街道に面する古い町家として貴重である。</p> <p>(改修) 昭和 45～50 年頃に一階正面の庇を撤去しシャッター付きの外観に改造。 平成 30 年 一階正面のシャッターを撤去、庇を復旧。</p> | | | |
