平成 26 年度 奈良市内における近世近代の歴史的建造物の掘り起しによる地域活性化事業

富雄地域歴史的建造物調査報告書

石木・大和田・中・三碓・二名

一般社団法人 奈良県建築士会

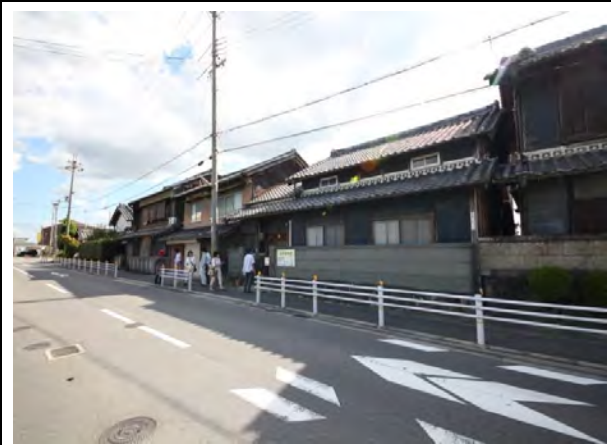
町家の家並み 県道7号線沿い
つし二階に虫籠窓 袖うだつ
古い納屋も残る。

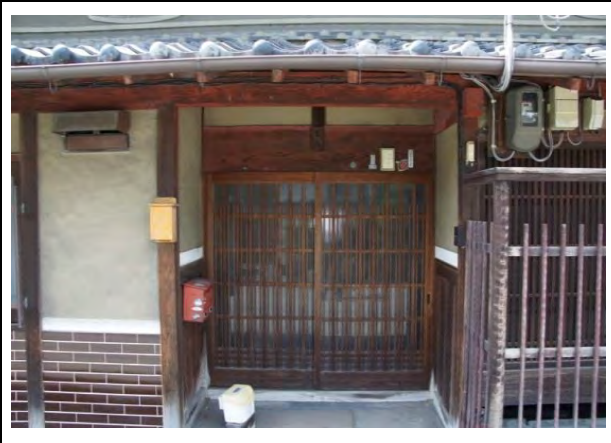
弁柄塗り玄関部分。

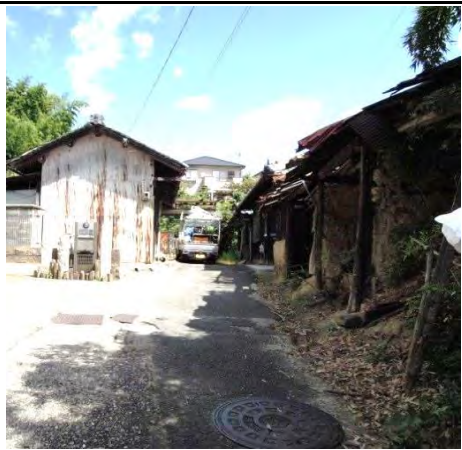
ドテ小屋
 長屋門横に三つに区切られたドテ小屋。

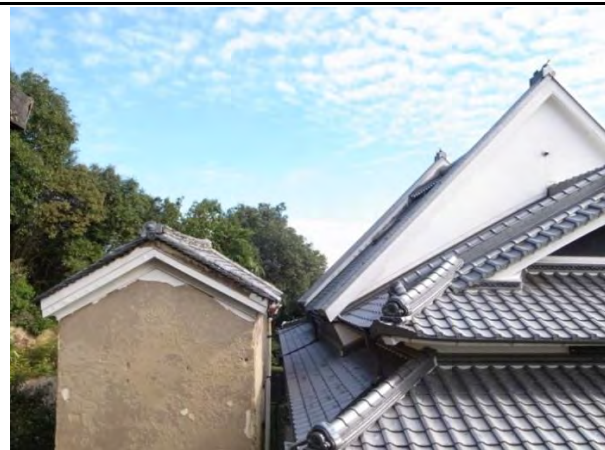
主屋 大和棟
 平成に入ってから大和棟の形態で新築された。

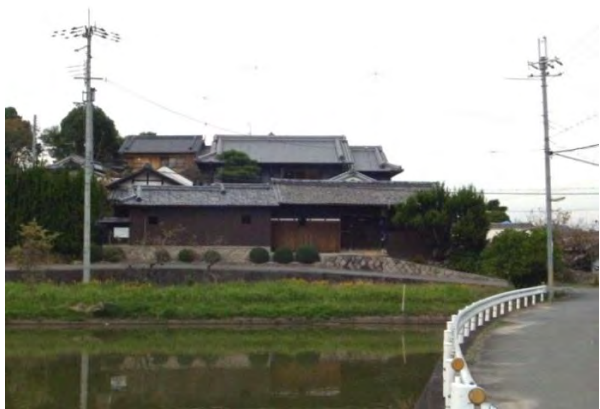
長屋門
 石垣、両側に部屋がある長屋門、奥に主屋、西側奥に蔵を持つ。この地域の基本形か。

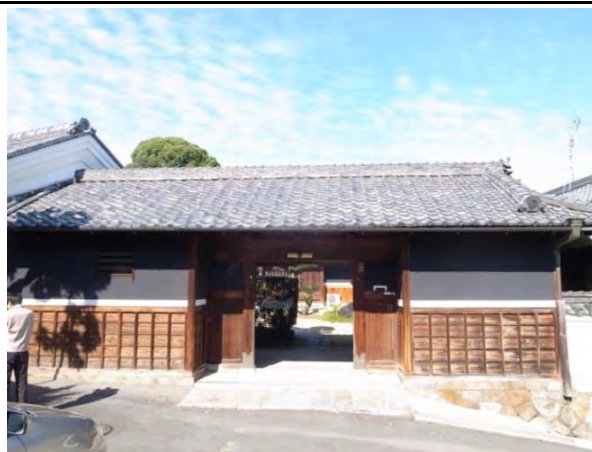
長屋門
 元つくり酒屋。主屋、付属屋を含め規模の大きい屋敷構え。

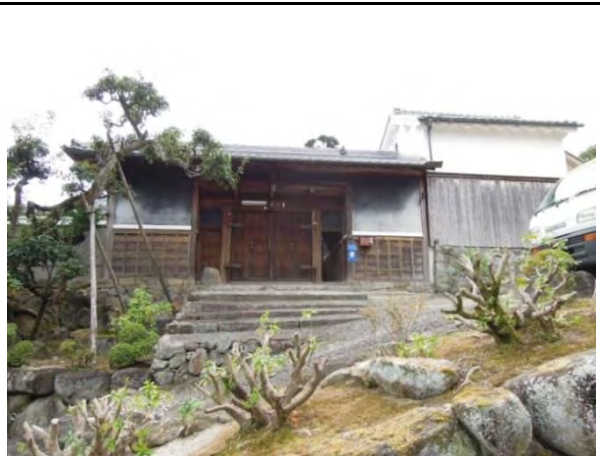
長屋門（両側窓なし）
 敷地の三方が高い石垣になっている為か、この地域では珍しく敷地北側にある蔵と接続している。

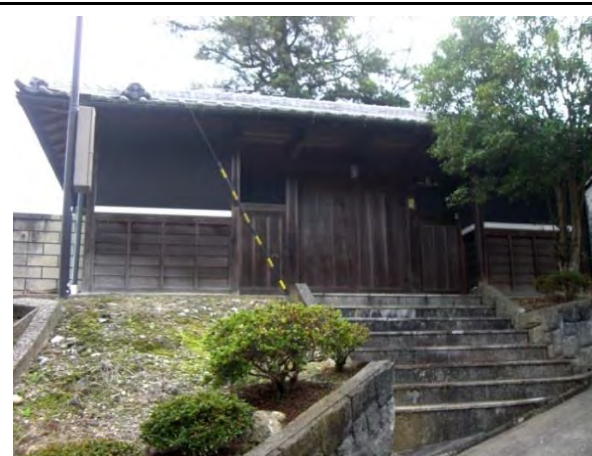
長屋門
 北側にあり、屋根が入母屋で両側の室には窓がない。

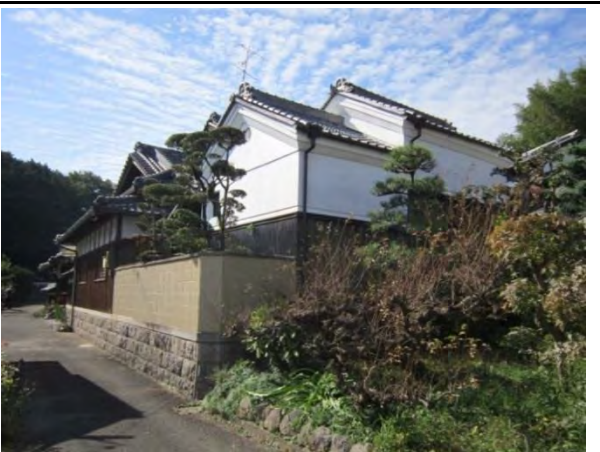
土蔵
 昭和36年築のもので棟が2段に段違い。

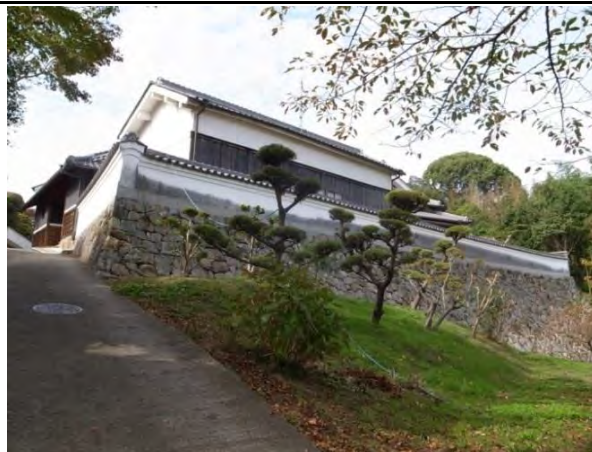
石垣
 出城のように内側に反りをもつ。
