平成 28 年度奈良市内における近世近代の歴史的建造物の掘り起こしによる地域活性化事業

帯解地域歴史的建造物調査報告書

今市・下山・山村・窪之庄・田中・池田

一般社団法人 奈良県建築士会

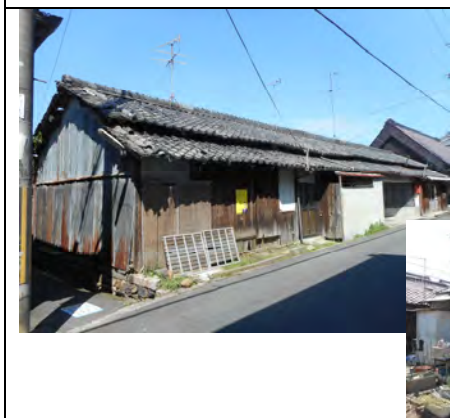
長屋 切妻平屋建

道に面した棟の後ろにも4棟建築されており、便所棟もある。昭和初期の建築と住民から聞き取り。

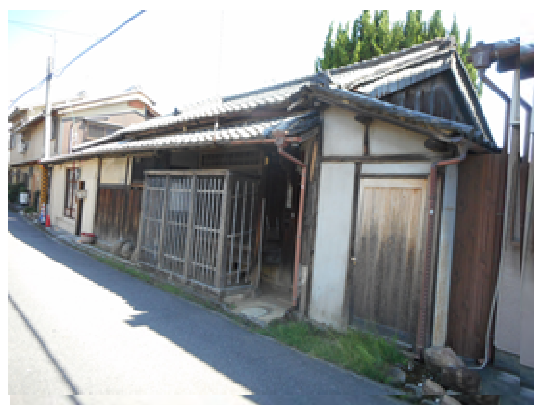
長屋 切妻平屋建

本来は長屋ではなく、建ちが低い2棟の町家か。南棟に出格子、出格子窓あり。北棟の表構えは改修。

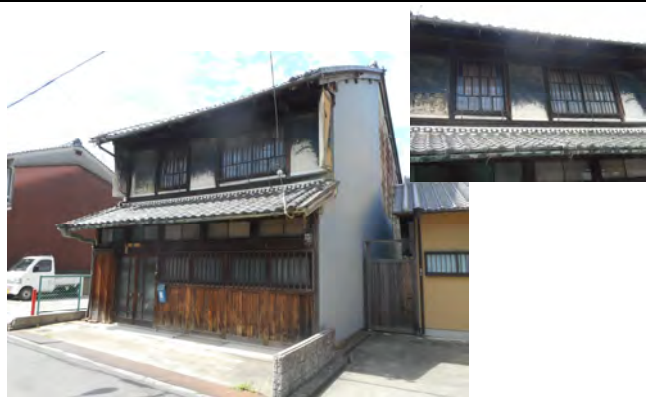
主屋 切妻本二階

1階窓に格子を外付け。2階窓はおたふく窓。袖卯建あり。

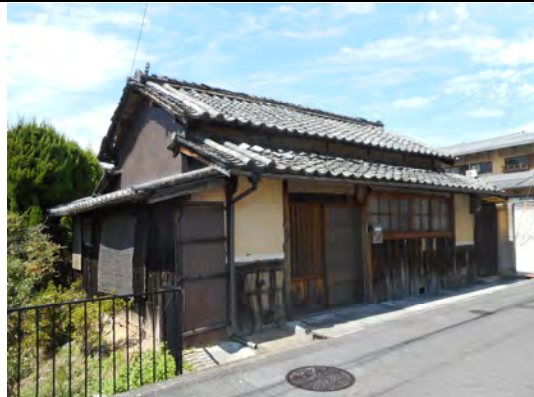
主屋 切妻平屋建

地藏院橋の北西に位置する町家。野地は竹野地か。規模小さく古めかしい。明治期位に遡るかも。

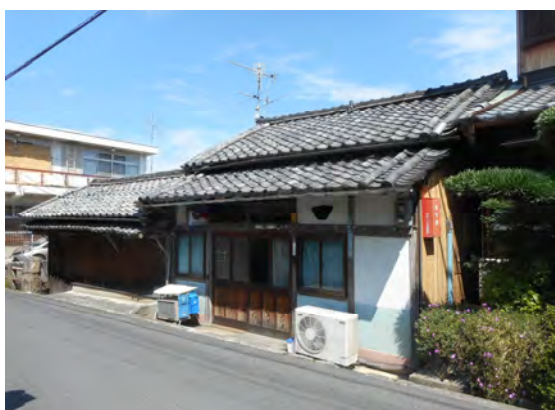
主屋 切妻平屋建

地藏院橋の南東に位置する町家。棟中央に鍾馗瓦を置く。正面に扇型の窓2つ。

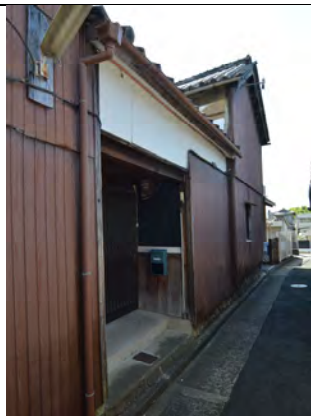
門屋と蔵 切妻平屋建

上街道と駅間の路地に面している。蔵は本瓦葺・丸垂木・石積み基礎で、明治以前に遡るかも。

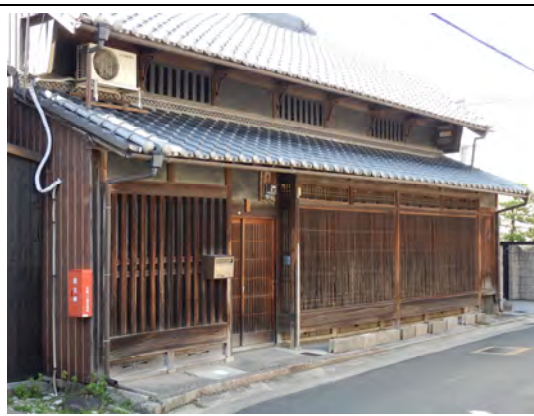
主屋 切妻つし二階建

上街道沿いの町家。袖卯建・出格子・太格子あり。壁は黒漆喰塗。屋根にむくりあり。外観意匠・保存良。

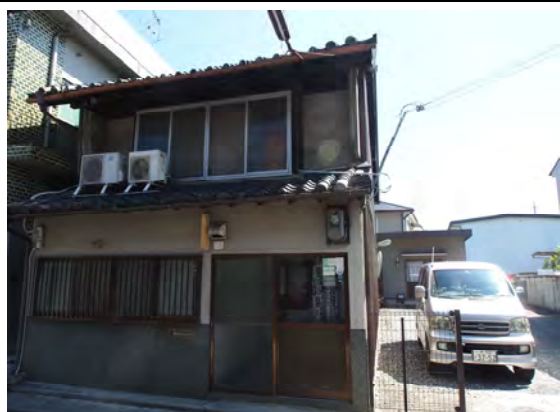
主屋 切妻本二階建

上街道にある町家。大正末期の建築(聞き取り)。2階の軒は出桁で受ける。袖卯建も残っている。

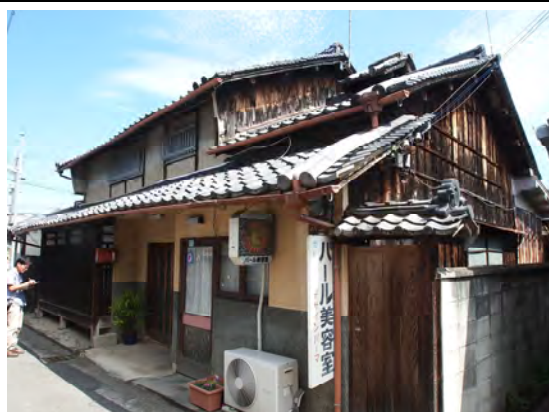
主屋 切妻つし二階建

街道筋ではない道に面する町家。出格子・袖卯建・煙出しを備える。奥には離れがある。

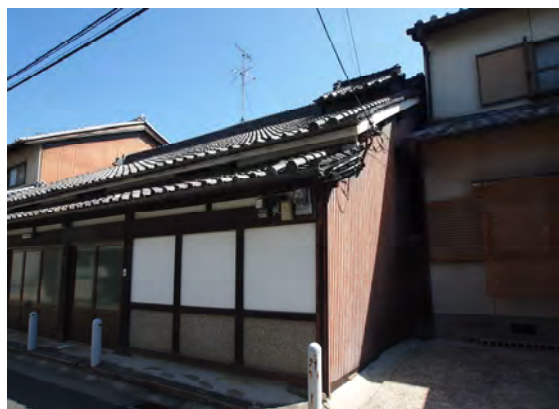
主屋 切妻平屋建

上街道沿い、乾物商を営んでいた町家。建ちが低い。上屋の軒は塗籠めか。瓦の意匠良。煙出しがある。

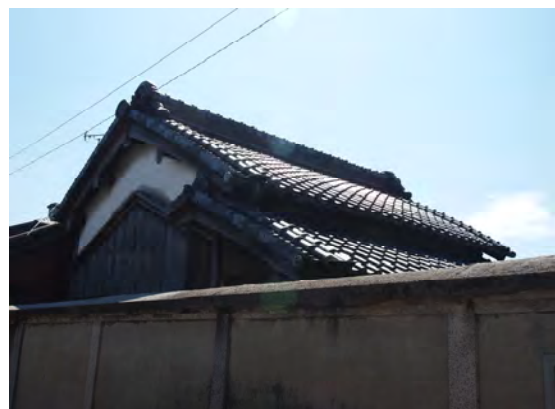
蔵と塀

町家の敷地内にある蔵と趣のある塀。

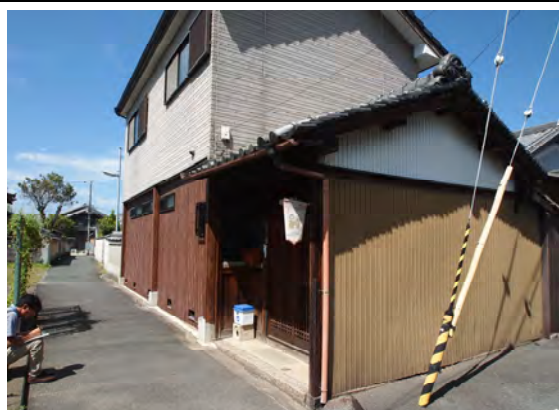
門

長屋門の一部を二階建てに建替えたものか。

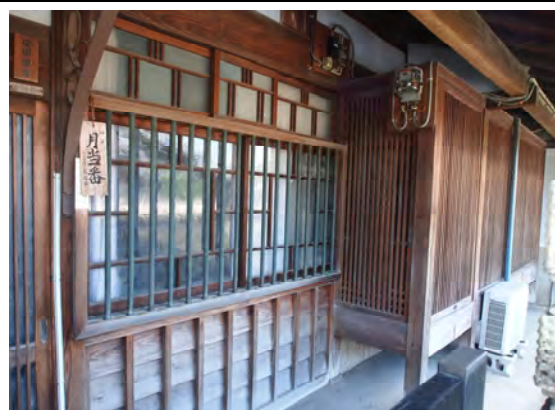
主屋正面

昭和4年の建築(聞き取り)。かつてはたばこ屋であったという。窓の意匠良。丸棒格子を外付け。

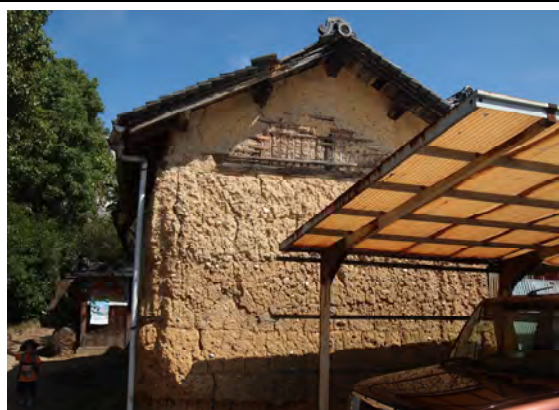
蔵

サイコロ状の土を積み上げて造ってある。壁厚50cm。内部は柱がない。土を積み上げた継ぎ目が確認できる。

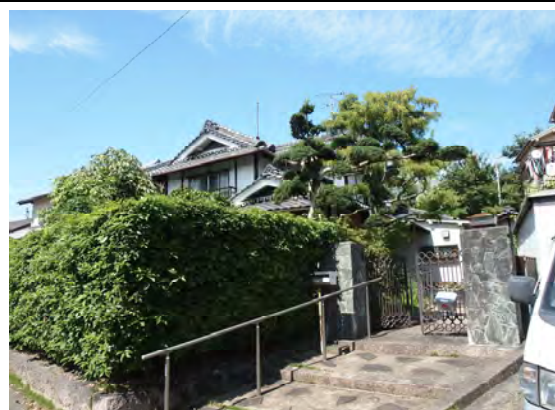
主屋 入母屋本二階建

入母屋屋根を多く設け、華やかで複雑な外観である。昭和30年代頃の建築か。

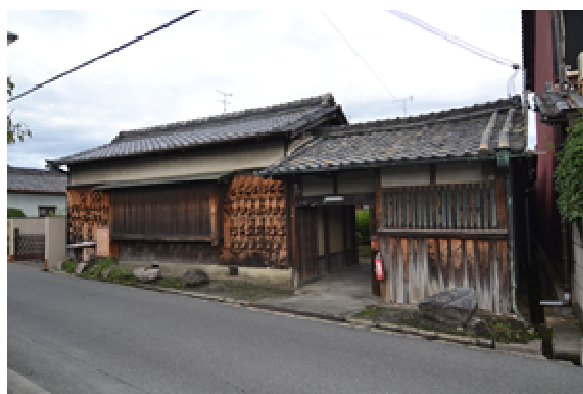
長屋門（主屋 切妻つし2階建）

街道の北側に建つ農家。長屋門の出桁及び出桁を受ける梁を丸太とする。出格子窓あり。

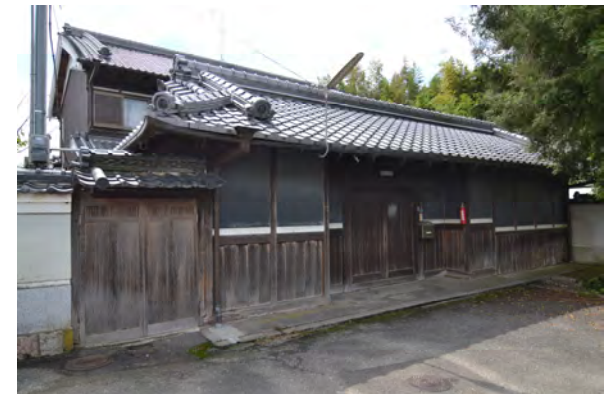
長屋門及び 主屋 切妻本2階建

ガマ池の南西端に位置する。蔵以外は伝統的意匠で建替えられている。長屋門は近隣の大工による建て替え。

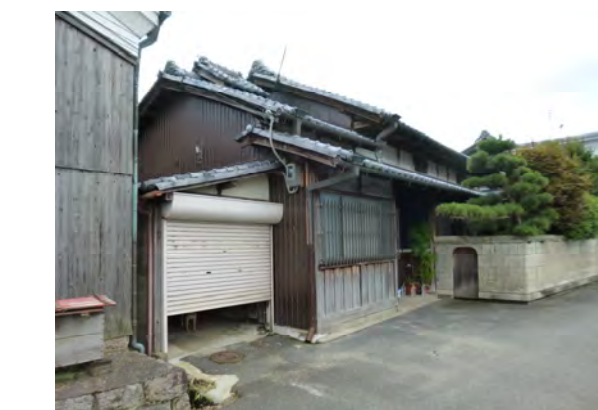
主屋 切妻つし2階建

ガマ池の南に位置する。昭和31年建築（聞き取り）。落棟、煙出しあり。当初はかまどがあったという。

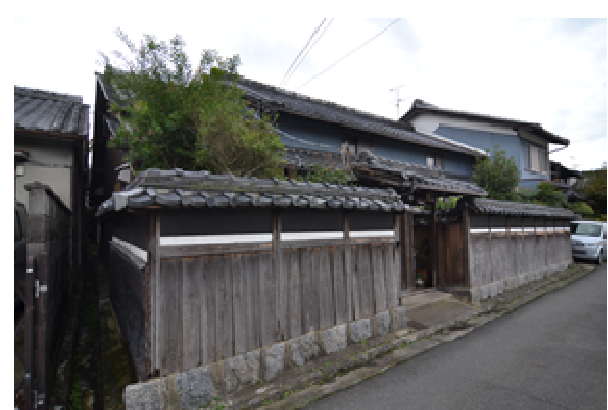
主屋 切妻つし2階建

ガマ池の南。真壁塀、門及び塀重門がある農家。落棟。奥には離れがある。85~90年前の建築（聞き取り）。

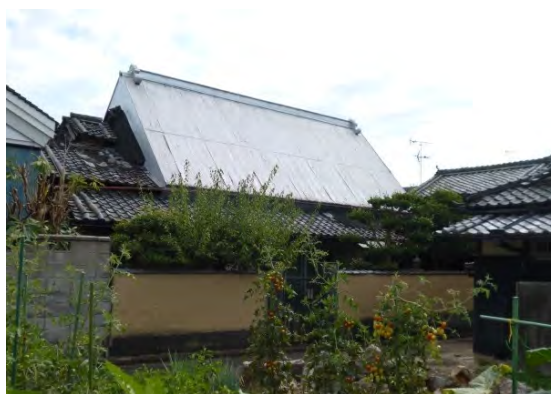
主屋（大和棟）東側の落棟に煙出し
明治末期から大正期の建築と推定。写真は背面（北面）で、敷地は南に広がる。南面には長屋門を構える。

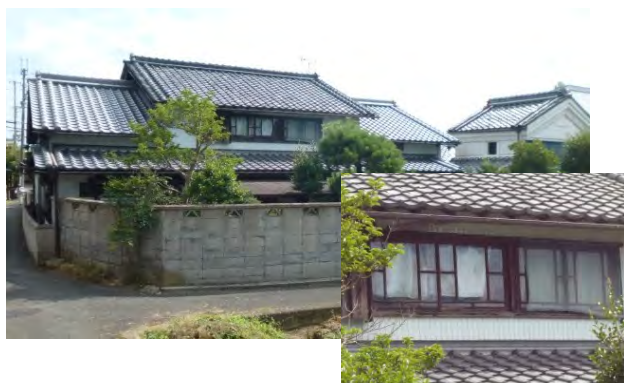
主屋 本二階 切妻造
 敷地裏(北側)の二階の窓がおたふく窓。
 両方に切妻の落棟が付く。乾蔵が建つ。

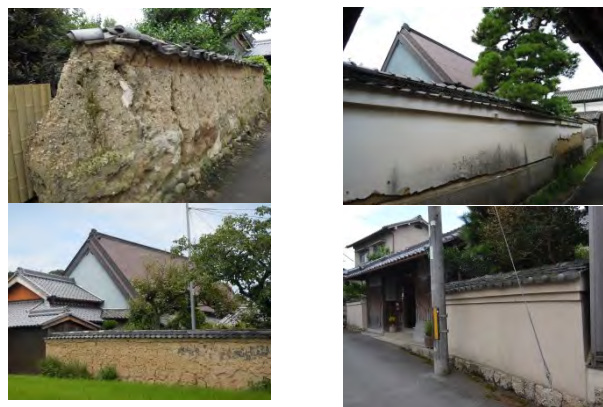
土塀
 あちこちに残る趣きある土塀が地域の歴史を表している。

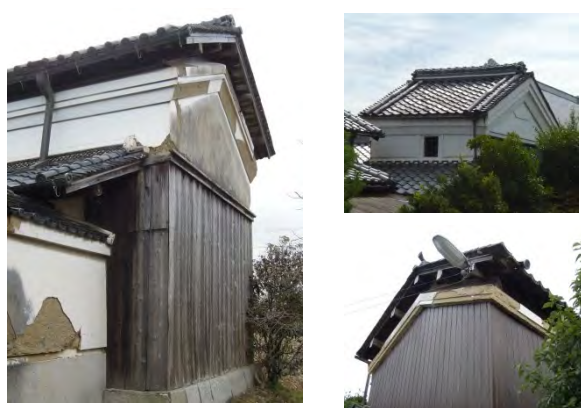
土蔵
 乾蔵が多かった。置屋根の蔵も多く見られた。

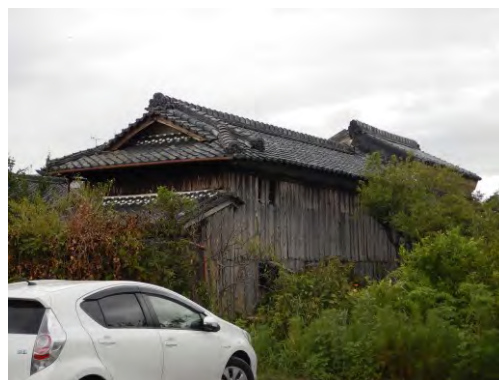
離れ
 敷地北面に建つ入母屋形式の離れ。奥に乾蔵が見える。

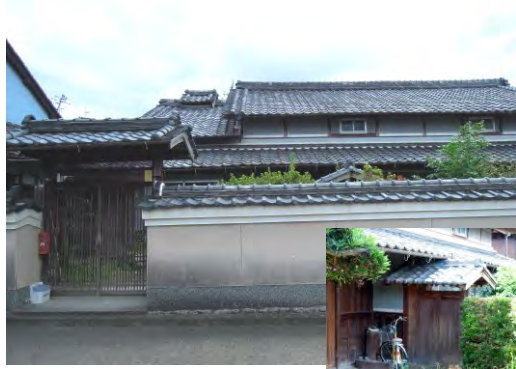
主屋
 落棟煙出しのある主屋。つし二階があり、戦前頃の建築と思われる。中に塀重門がある。

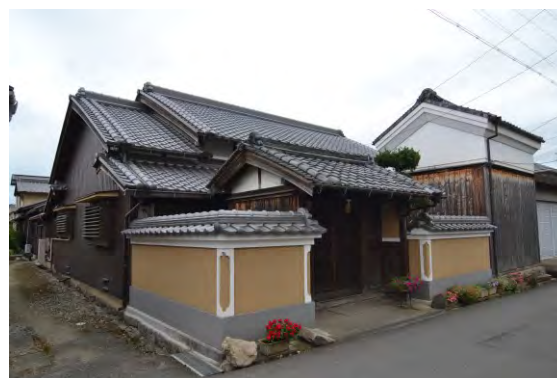
門、蔵、主屋
 主屋は屋根は葺き替えられているが、つし二階、戦前頃の建物。北側を正面とする。蔵は乾蔵。

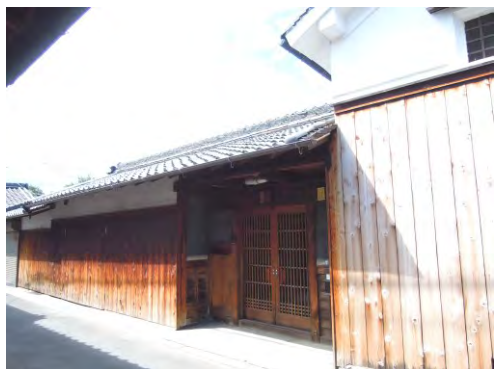
長屋門

蔵、納屋が接続する。外部の板壁のシンプルな意匠と対比して内部の意匠が面白い（右の写真）。

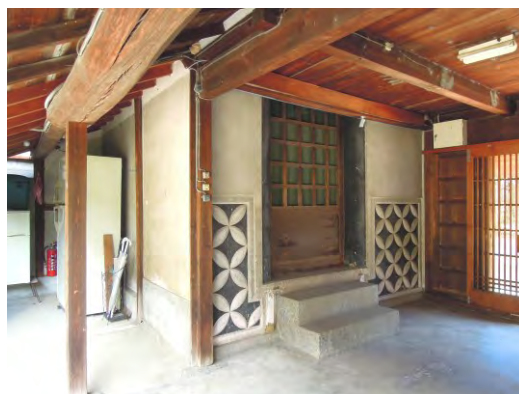
長屋門内部

蔵の腰壁は海鼠壁。蔵から納屋まで通している丸太の軒桁も力強くて美しい。

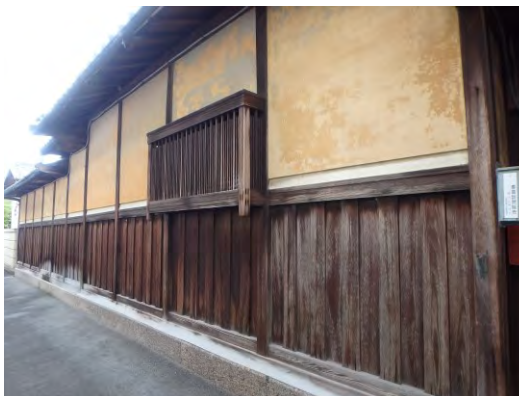
蔵

背の高い乾蔵。主屋や離れの背面は通りに面する。正面側には長屋門に接続した異蔵もある。

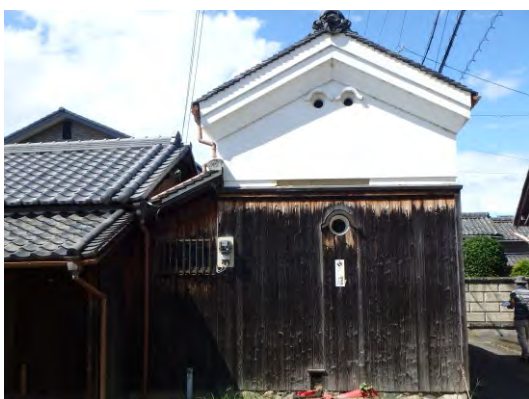
長屋門（門に続く離れ）

年を経た漆喰壁、腰板張り、出格子窓が味わい深い。

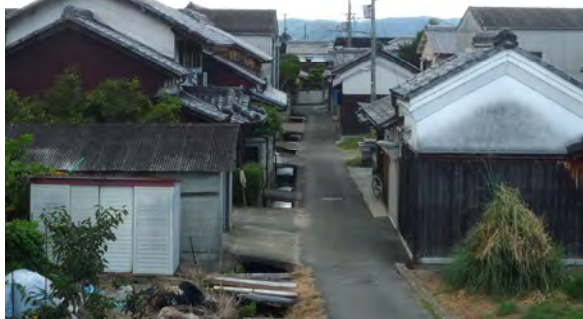
池田町を廣大寺池堤防から望む

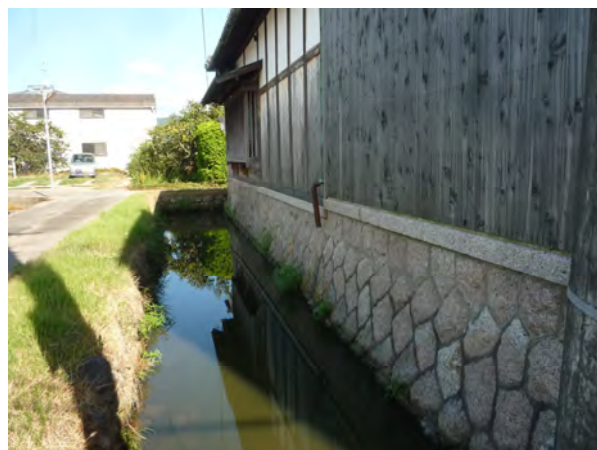
一部残っている環濠

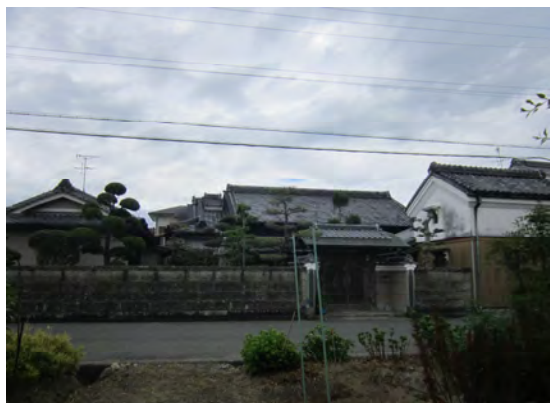
建物全景

主屋はつし二階、片入母屋造、棧瓦葺、落棟、煙出し付きである。蔵2棟。門は和風である。

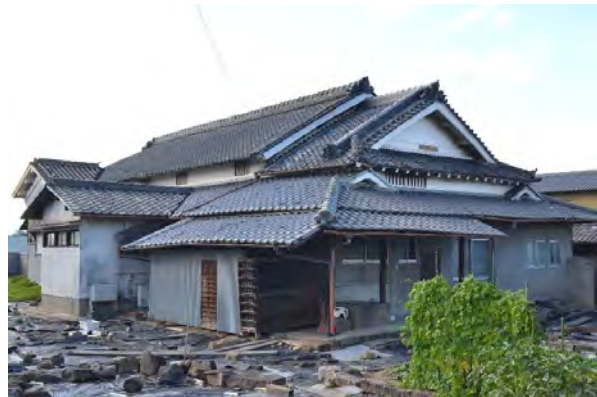
主屋

棧瓦葺、つし二階、片入母屋造で、小屋根を設けるなど、複雑な屋根形式をしている。虫籠窓がある

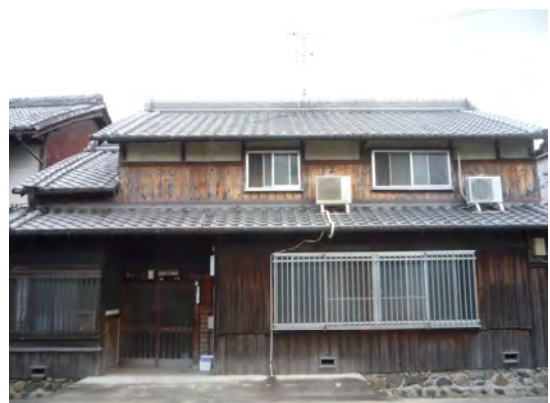
主屋

棧瓦葺、本二階、切妻造、落棟、昭和30年代頃の建築か。

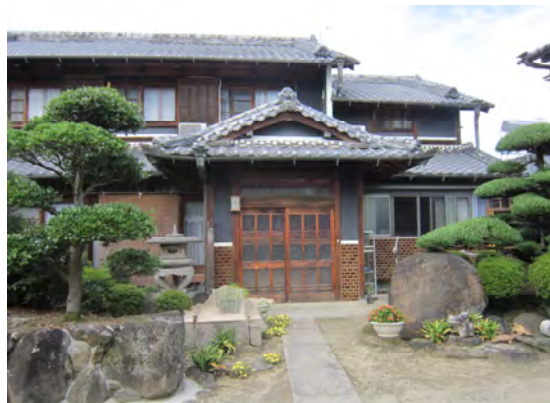
主屋

棧瓦葺、本二階、片入母屋造、落棟、張出玄関（入母屋造）付き。昭和47年建築（聞き取り）。

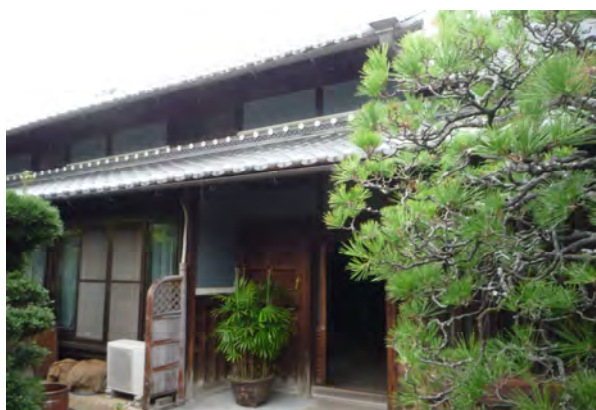
主屋

棧瓦葺、つし二階、切妻造、落棟、平格子、太格子、通りに面する背面に出格子窓。昭和5年建築（聞き取り）。

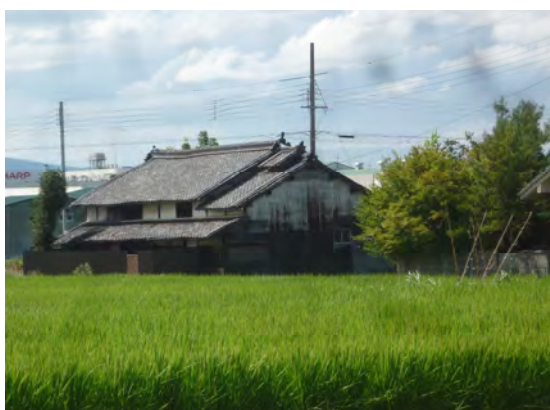
主屋

棧瓦葺、つし二階、切妻造、落棟、煙出し。つしには木製の格子が入る。附属屋は撤去されている。

右上の建物は、地域の人からの聞き取りでは明治の建物で築140~150年というが、天保11年(1840)の祈禱札があったともいう。いずれにしても幕末から明治初期頃の建物なのであろう。

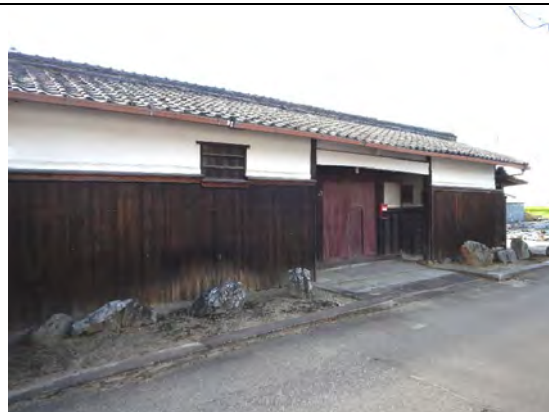
長屋門
 歴史的形式で、棧瓦葺、大戸口、与力窓がある。

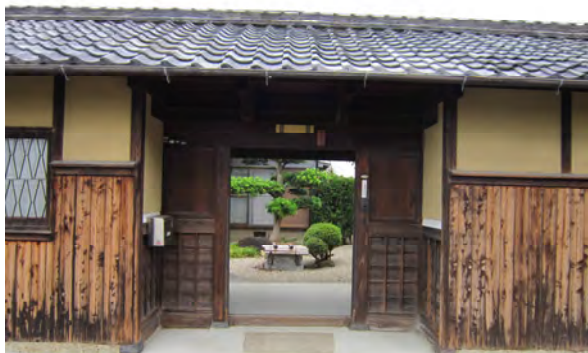
長屋門
 切妻造、棧瓦葺、平入、出桁2段。主屋へのアプローチに井戸、樹木あり。昭和30年代以降の建築であろう。

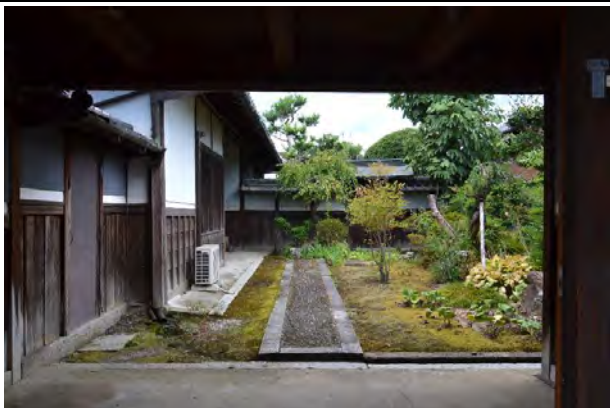
長屋門から主屋へのアプローチ
 表門が東面し、奥に塀重門を構えて美しい前庭を作り、主屋に北から入る例が、池田・窪之庄に複数あり。

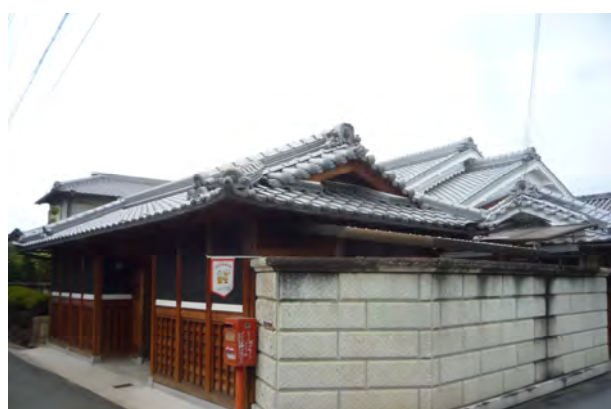
長屋門、石塀（大谷石）

長屋門は築10年で、納屋、小部屋を設けている。出桁は1段、塀は大谷石である。

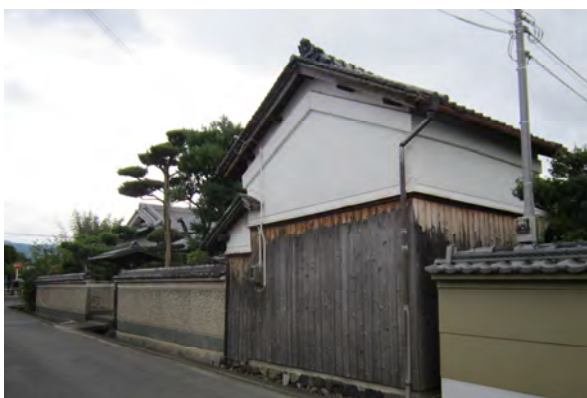
土蔵

置屋根形式の乾蔵である。

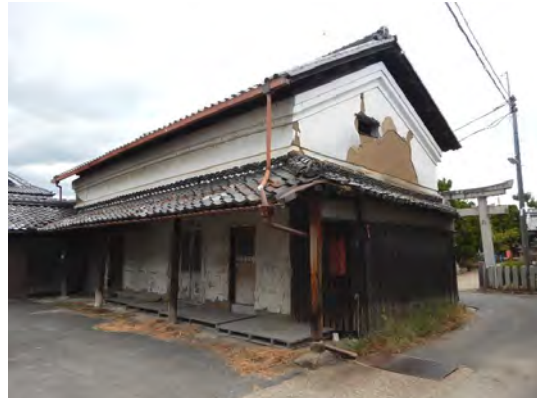
土蔵

大型、庇付き、置屋根形式の土蔵。もとは庄屋の米蔵であったという。現在は農協が使用しているという。
