平成 29 年度奈良市内における近世近代の歴史的建造物の掘り起こしによる地域活性化事業

明治地域歴史的建造物調査報告書

北永井・北之庄・南永井・神殿・出屋敷

一般社団法人 奈良県建築士会

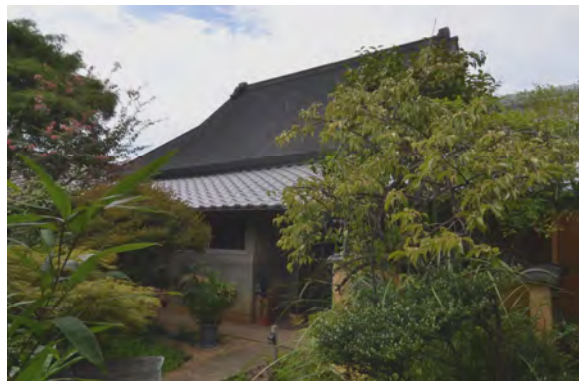
主屋 片側切妻片側入母屋造（大和棟）
 明治頃の建築とみられる。
 草葺の屋根は、昭和35年に金属板葺にしたという。

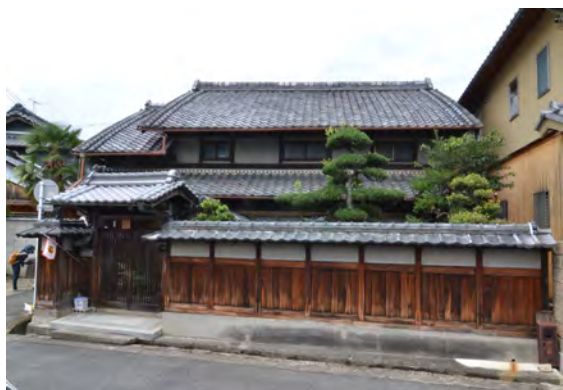
主屋 切妻造（落棟）

戦前の建築か。旧中街道に東面して棟門、腰板張り真壁漆喰塗りの塀、塀重門や庭木も整い美しい景観をみせる。

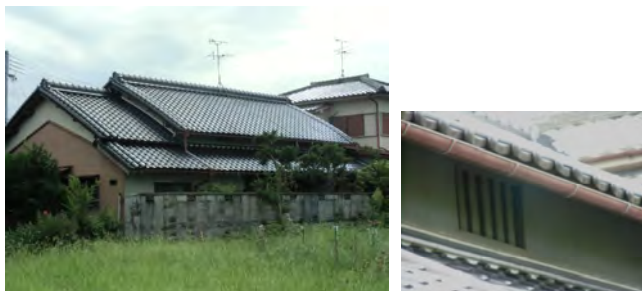
附属屋（塀・門・蔵）

敷地の三方を囲う道に塀・門・離れ・納屋・置屋根の乾蔵が面する。

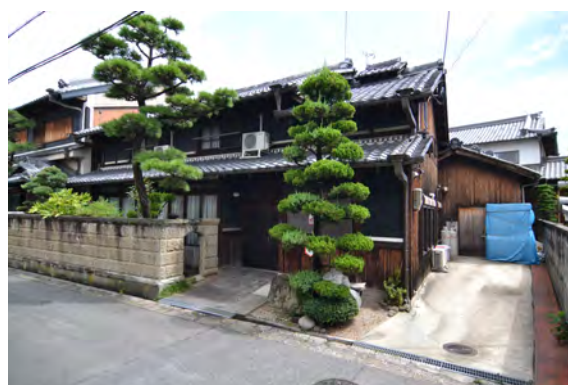
主屋 切妻造（落棟）

戦前の建築か。つし二階建。つしに虫籠窓。

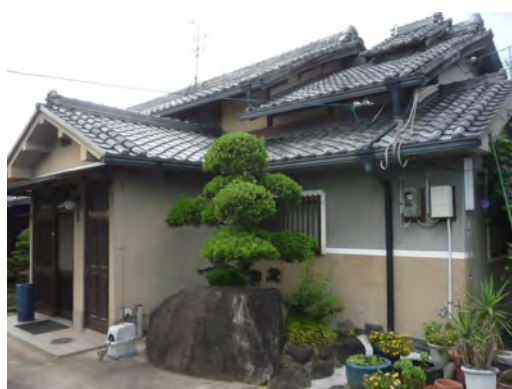
主屋 切妻造（落棟）

昭和20年代頃の建築か。旧中街道に西面し、落棟に煙出しが残るやや建ちの低い本二階建。軒は出桁で支持。

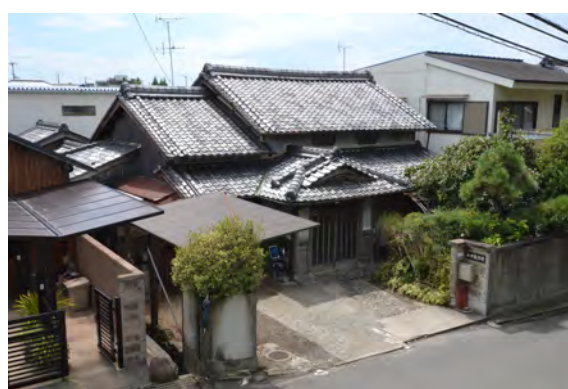
主屋 切妻造（落棟）

昭和20～30年頃の建築という。つし二階建。落棟に煙出しが残る。切妻で妻入の張出玄関は後設とみられる。

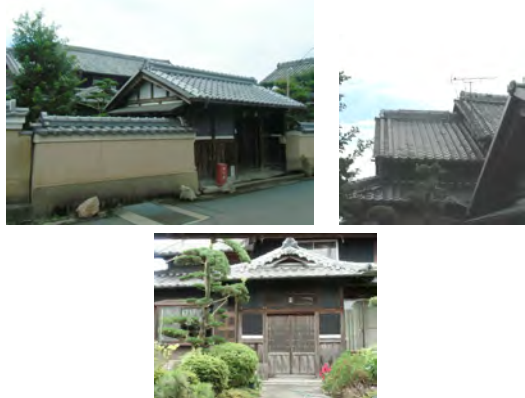
主屋 切妻造（落棟）

戦後の建築とみられる。本二階建。入母屋で妻入の張出玄関。長屋門、蔵、納屋、離れが附属する。

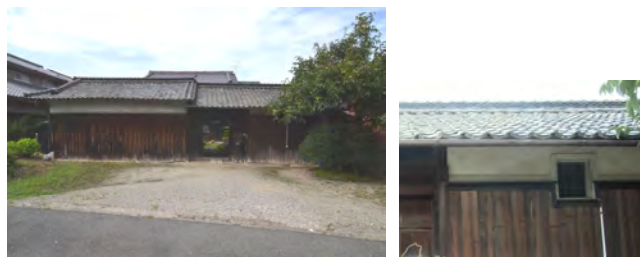
長屋門（納屋・門・巽蔵）

巽蔵を土蔵造とせず、長屋門と一体に造っている。窓は、蔵に見られるような形状をしている。

巽蔵を土蔵造とせず、長屋門と一体に造る例は、他にも確認できた。いずれも窓は蔵に見られるような形状をしていた。

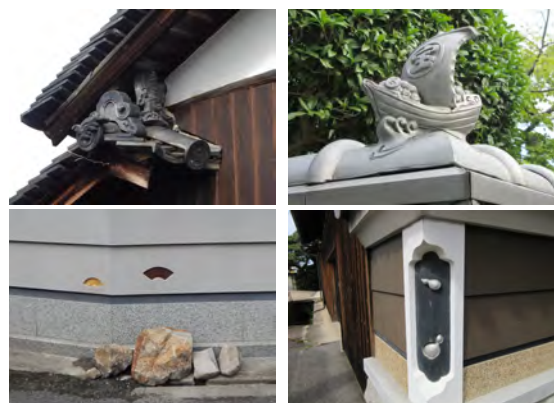
屋根や塀の装飾など

普通正面中央に置く鍾馗瓦を建物端に後ろ向きに置く例あり。年代は新しいが塀に縁起物の装飾がみられた。

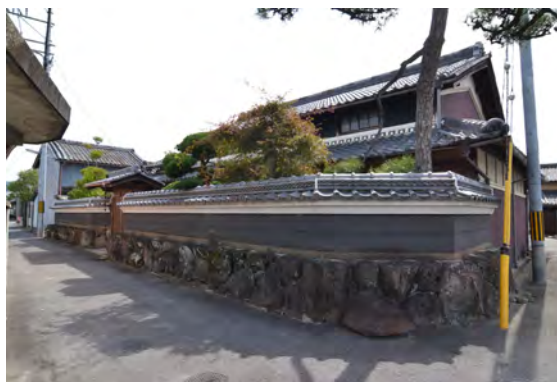
主屋 切妻造
 つし二階の農家。つしの窓はガラス窓。北面に棟門を
 構える。

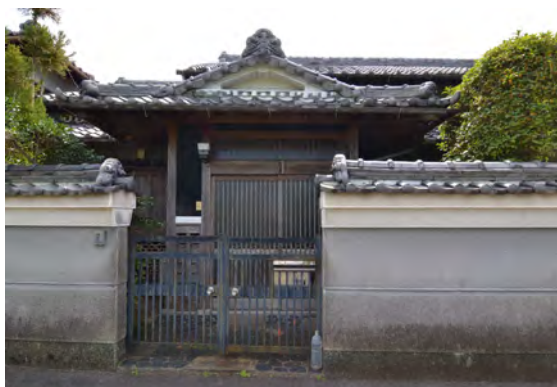
張出玄関 妻入
 昭和36年以降に建てられた、つし二階の農家。門は鉄
 扉を北面に構える。

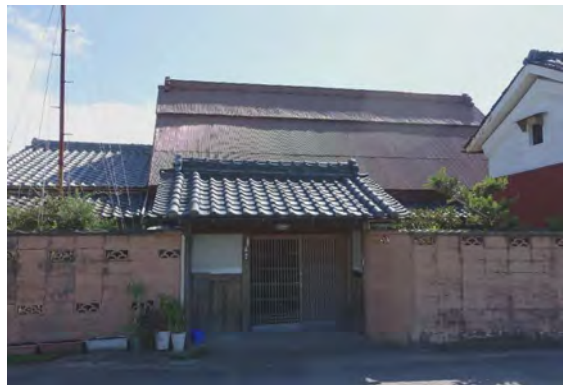
主屋 切妻造（大和棟）

草葺の上に金属板が葺かれている。門は北面に構える。

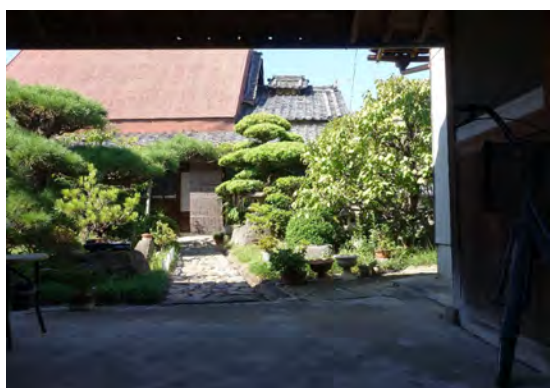
主屋 切妻造（大和棟）

明治頃とみられる農家。煙出しが残る。草葺屋根は鉄板で覆う。上手にも落棟あり。南面に長屋門を構える。

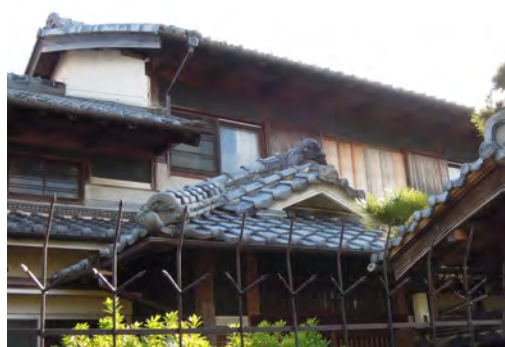
主屋 片側切妻片側入母屋造

本二階の農家。妻入の張出玄関がある。北面に棟門を構える。

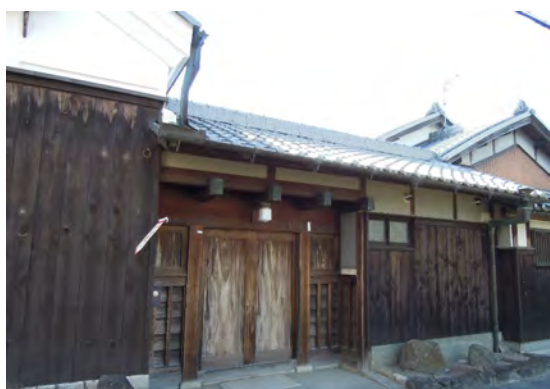
長屋門 切妻造

主屋は本二階の切妻造（落棟）。東面に長屋門を構える。

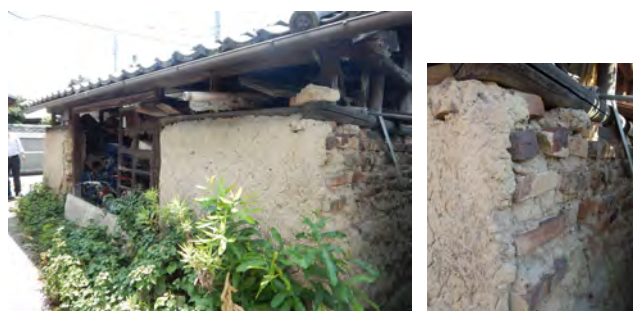
ドテ屋

厚い土壁で作られた小屋で、土壁にはレンガが塗り込められている。堆肥等を保管する場所であったらしい。

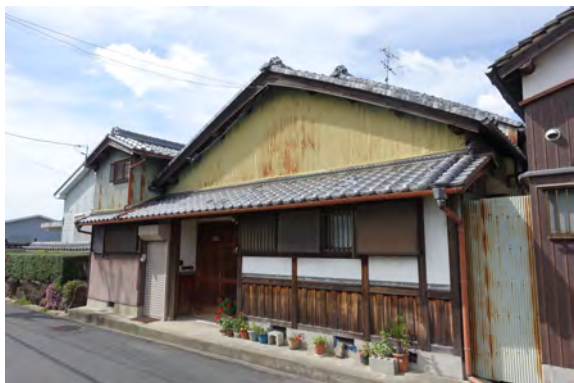
主屋 切妻造

上街道沿い北側集落では街道に面して門を構えるのが通例であるが、この家では主屋妻面に戸口を設ける。

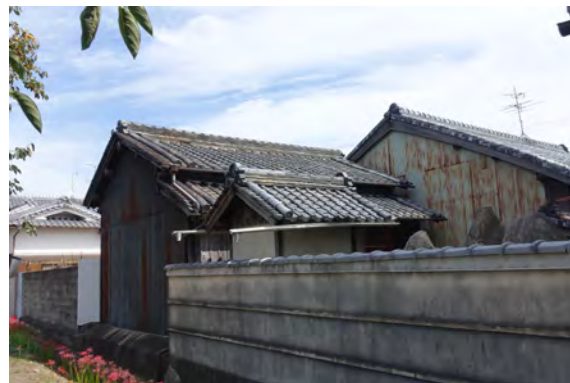
離れ・祠

西側の庭に、切妻屋根の離れと祠がある。祠の鬼瓦には「卍」の紋があり、社ではなく仏様を祭るものか。

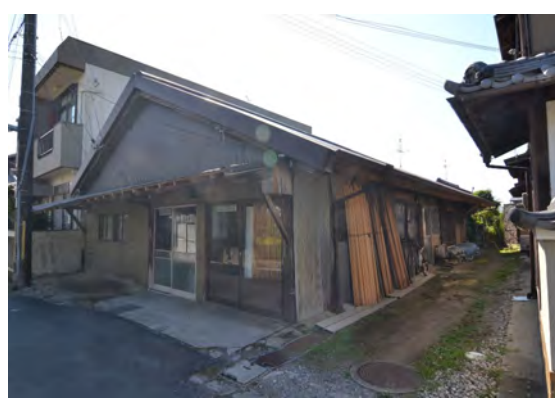
店舗 切妻造

上街道に東面する妻入の建具店。瓦葺の上に金属板が葺かれている。

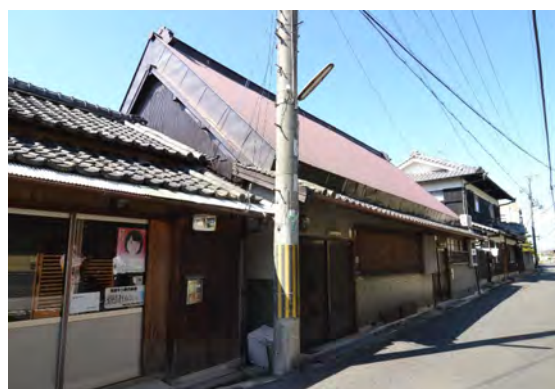
主屋 切妻造

上街道に面し東面に戸口を持つ明治頃とみられる平入の家屋である。草葺の上に金属板が葺かれている。

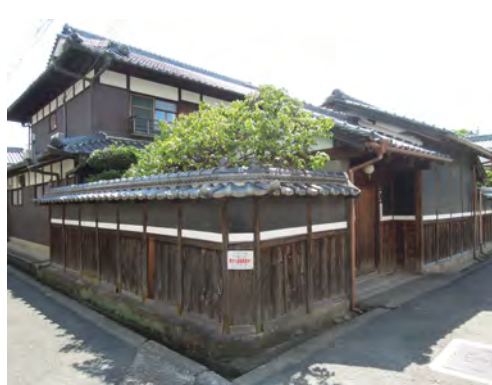
塀・長屋門・主屋

塀と長屋門は壁意匠でそろえる。主屋は戦後とみられる入母屋造の二階建て。出桁のあるがっしりした造り。

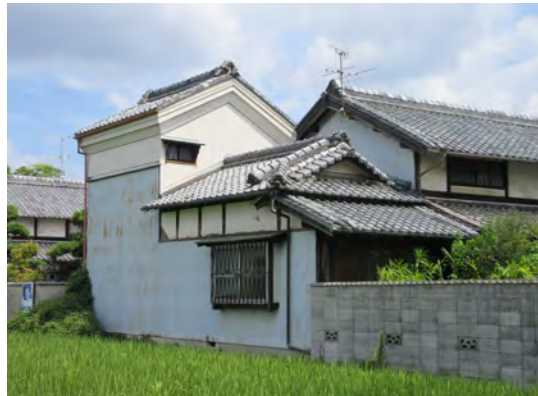
蔵前座敷と蔵
 入母屋妻入の蔵前座敷と乾蔵。右側にみえるのは戦後とみられるつし二階の主屋。

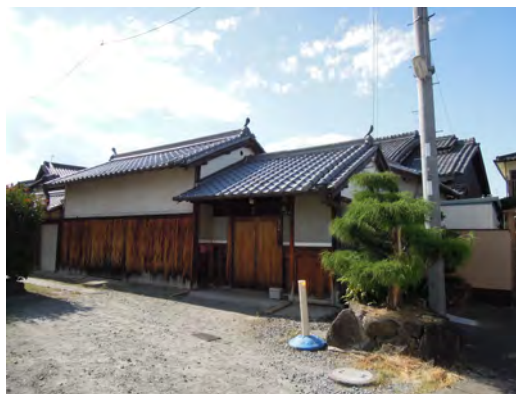
長屋門
 門と納屋部の棟高の違いが変化を与える。棟端の鬼瓦上の鳥ぶすま瓦が印象的で、デザインを引き締める。
